信濃川沿いの地盤条件

調査日：平成 16 年 11 月 8 日（月）[国土交通省北陸地方整備局河川部に資料提供を依頼]

班：地盤土構造マネジメント班 [古関・石原]

キーワード別：河川堤防、液状化

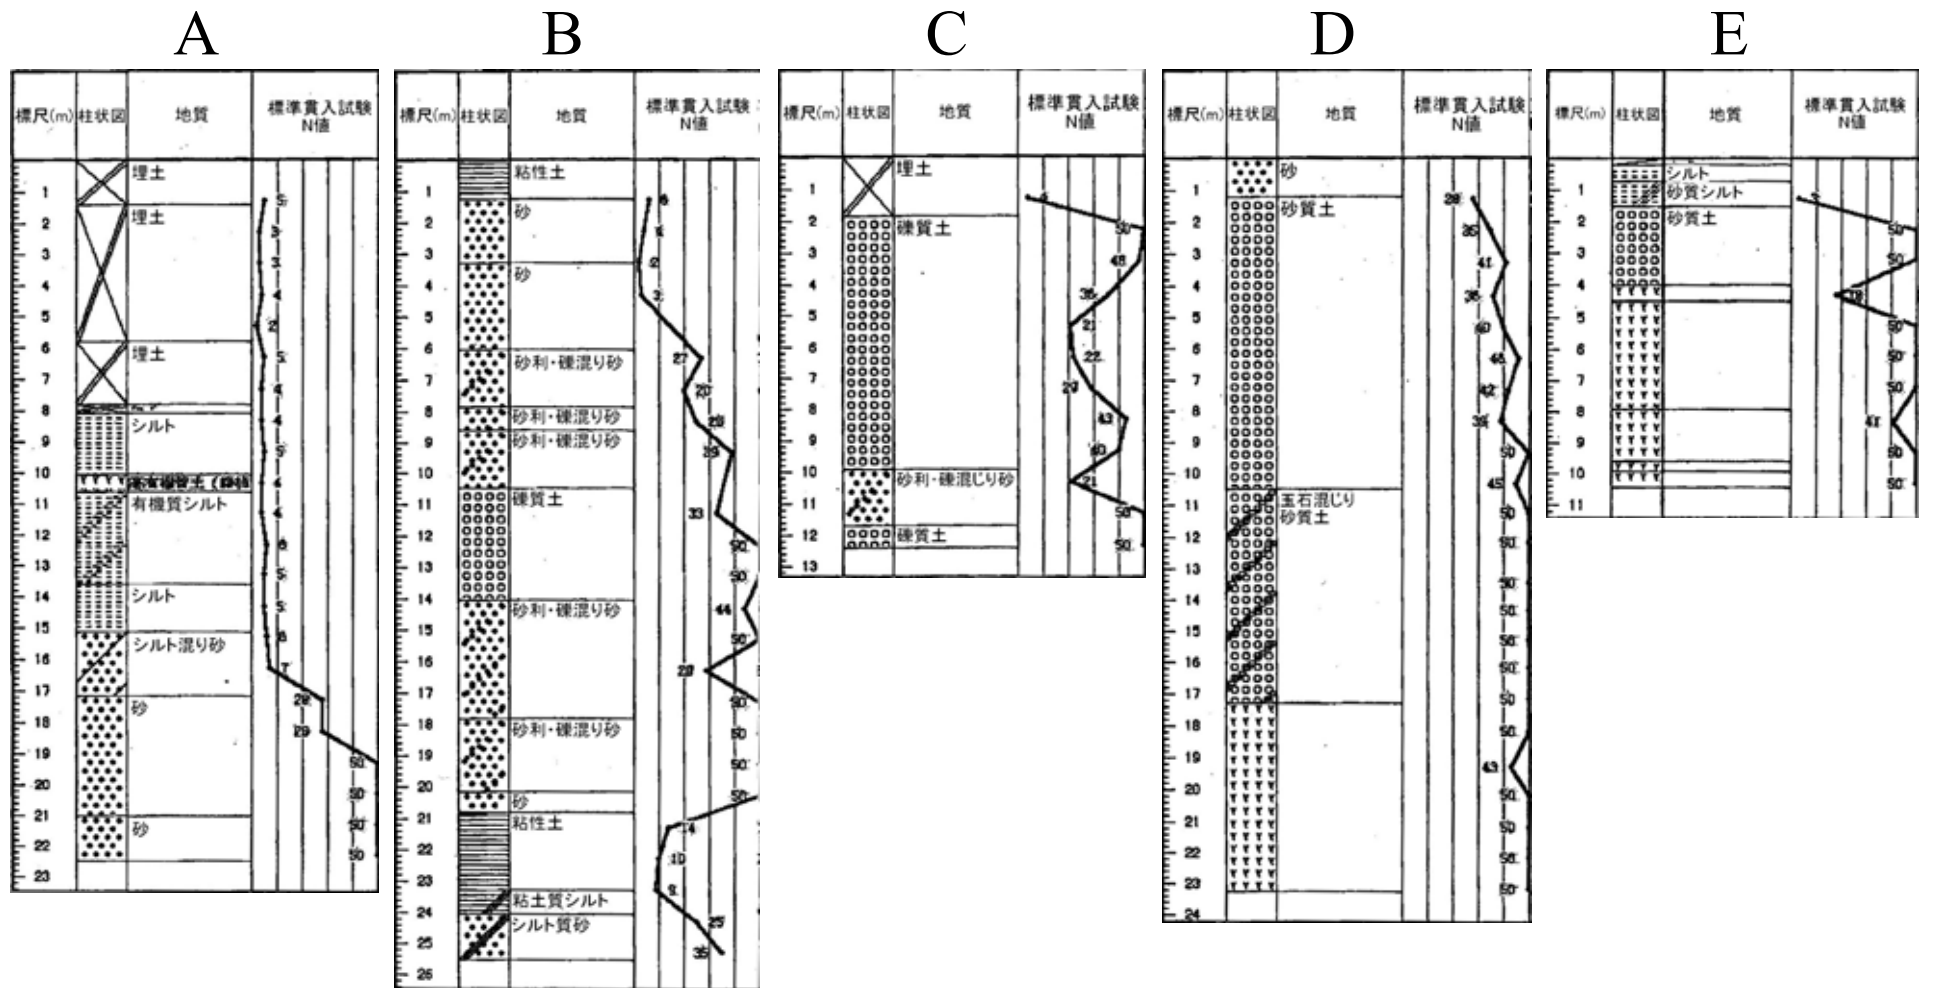
図2 ボーリング柱状図 (国土交通省北陸地方整備局提供)

信濃川に沿って下流から上流に向けて図 1 に示す位置のボーリングデータを示すと、図 2 のとおりとなる。A、B 地点では、液状化の可能性のある砂あるいはシルト層が数 m 以上存在するが、C～E 地点では、深度 2～3 m から固い砂礫層となるため、液状化する可能性がある層は表層の 1～2 m と非常に薄い。信濃川中流域で液状化層が限定的であるのは、河岸段丘地形で浸食作用が強く砂などの堆積作用が少なかったためである。このように震源域近傍の信濃川中流域で液状化層が限定的であったことが、河川堤防の大被害が少なかった原因の 1 つであったと考えられる。
