関越自動車214.5kp付近

調査日：平成16年11月6日（土）

班：地盤土構造物マネジメント班（構造物マネジメント班ほかとの合同調査のうち担当分）

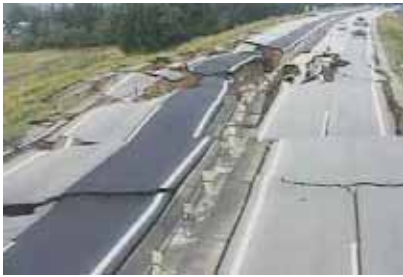
関越自動車214.5kp付近においては、盛土の変状により舗装が瓦解のように破壊した。

盛土は洪積の段丘砂礫上に構築されたものであり、盛土高さは7m程度である。基礎地盤はなだらかな傾斜を呈し、建設時点における近傍のボーリングデータによると、砂礫層は表面付近のごく浅い部分のみN値20程度であるが、その下はN値50以上の堅固なものである。

写真1 被災状況

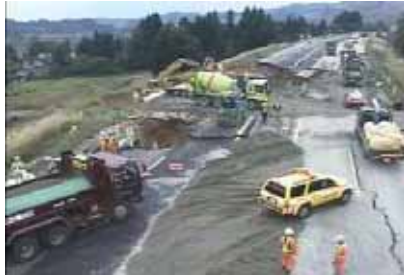
写真2 復旧状況①

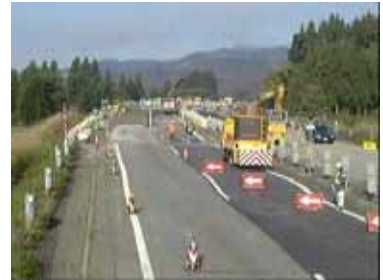
写真3 復旧状況②
