関越自動車小千谷 IC と山谷 PA 間

調査日：平成 16 年 11 月 6 日（土）

班：地盤土構造物マネジメント班（構造物マネジメント班ほかとの合同調査のうち担当分）

キーワード別：高速道路、盛土

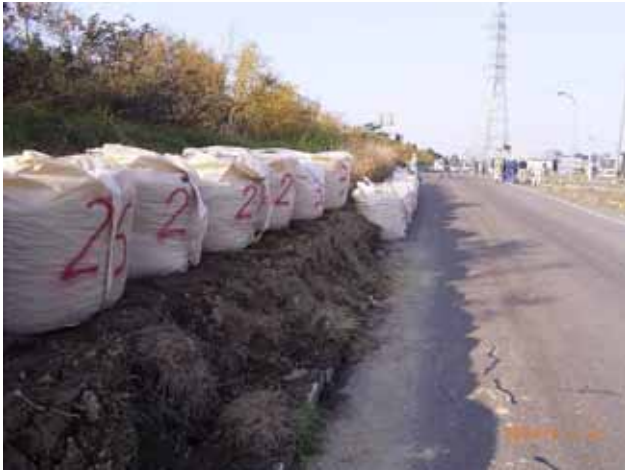
盛土の腰土留めが転倒（写真 1）。支持地盤も水平方向に変位して側溝を破損（写真 2）。反対側の盛土も同様に变形（写真 3）。これらの結果として横断カルバート中央部の目開きが生じたと考えられる（写真 4）。

写真 1 腰土留めの転倒

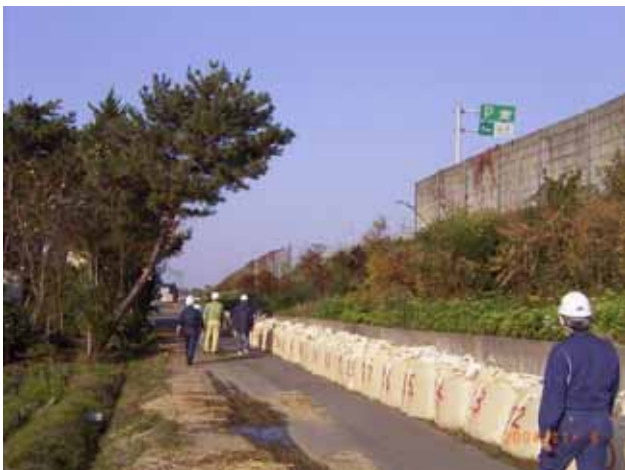
写真 3 腰土留めの傾斜（写真 1 とは反対側）

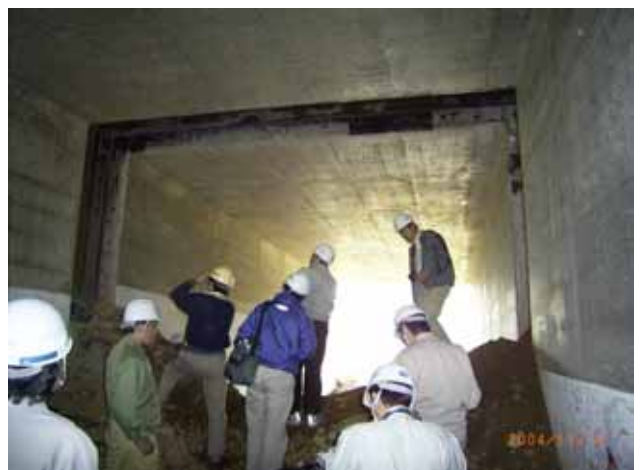
写真 4 横断カルバート中央の開き
