## 上越新幹線脱線箇所、長岡市片田町・村松町・十日町

調査日：平成 16 年 11 月 7 日（日）

班：地盤土構造マネジメント班（鉄道システム班との合同調査）

分類別：被災状況

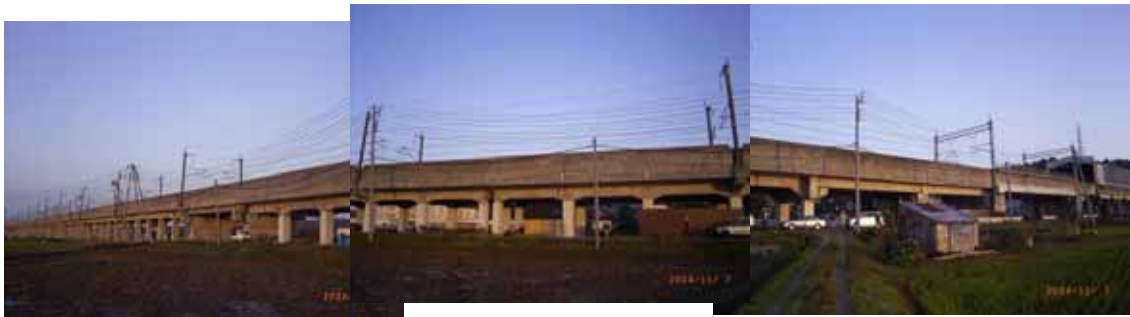
滝谷トンネルを出て、支持層が深くなりながら、さらに高架橋とその基礎の構造形式も変化している箇所で脱線が発生（写真 1）。応答特性の違いにより、軌道位置で大きな相対変位が生じた可能性が考えられる。しかし、地盤面（特に、舗装面）の乱れが少なく、路線方向の亀裂も少ないことから、地盤の絶対変位量は小さいと思われる（写真 2）。一部では基礎の埋め戻し部が激しく液状化して 10cm 程度沈下しており（写真 3、4）、応答特性に及ぼす影響の検討が必要。地表面部に亀裂が発生した箇所もあり（写真 5）。

写真 1 脱線発生箇所周辺の構造形式

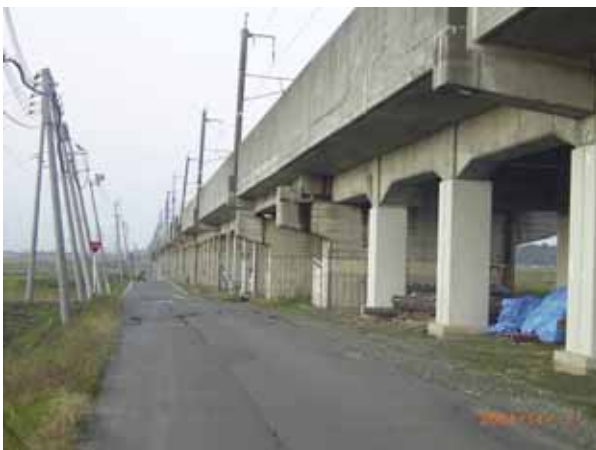
写真 2 側道表面の状況

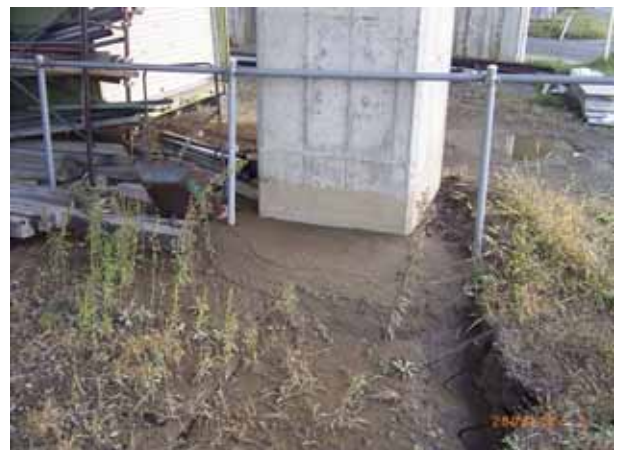
写真 3 基礎の埋め戻し部の沈下

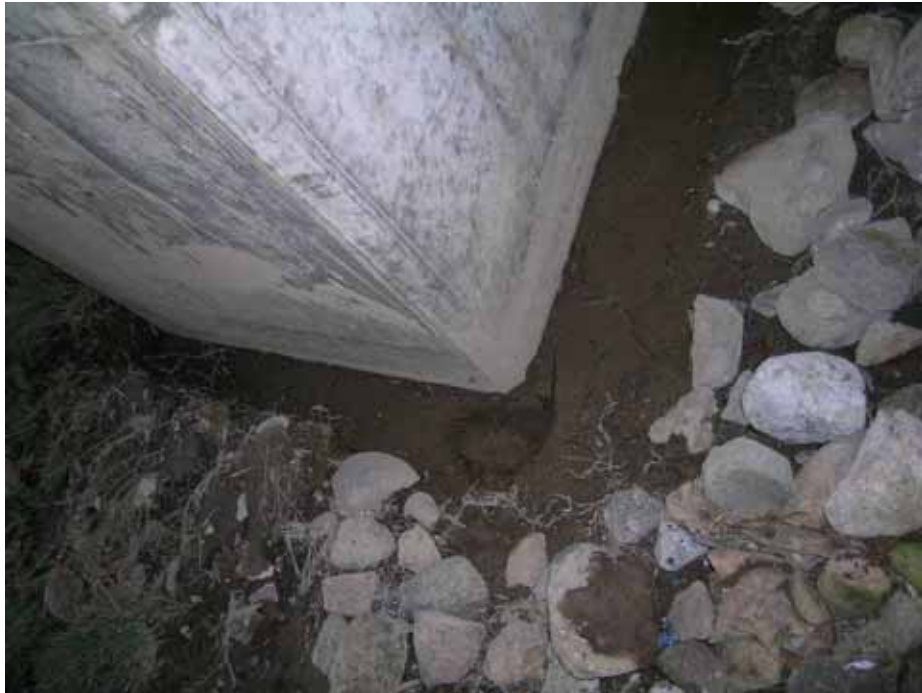
写真 4 橋脚基部における液状化痕

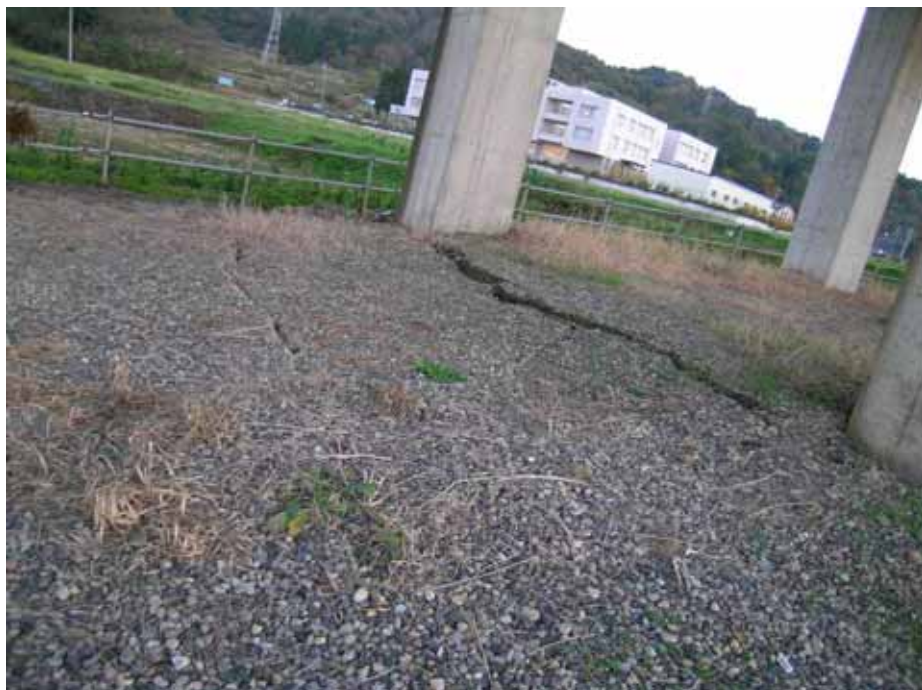
写真 5 地表面部に発生した亀裂
