上越新幹線魚沼トンネル南側坑口から 2.3km 地点

調査日：平成 16 年 11 月 7 日（日）

班：地盤土構造マネジメント班（鉄道システム班との合同調査）

キーワード別：新幹線、トンネル

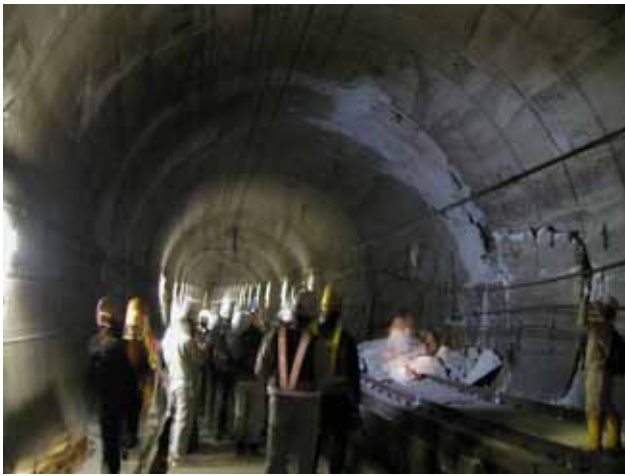
従来型山岳トンネルの覆工が崩落した（写真 1、2）。軌道も鉛直方向に変形（写真 3）しており、軸方向に強い圧縮力 or 強制変形を受けたと考えられる。湧水もあり（写真 4）

写真 1 トンネル覆工の崩落
