上越線 220k900m 付近および 220km500m 付近(天王トンネル北側)

調査日：平成 16 年 11 月 7 日(日)、12 月 5 日(日)

班：地盤土構造マネジメント班（11 月 7 日は鉄道システム班との合同調査）

分類別：被災状況、(強化)復旧状況

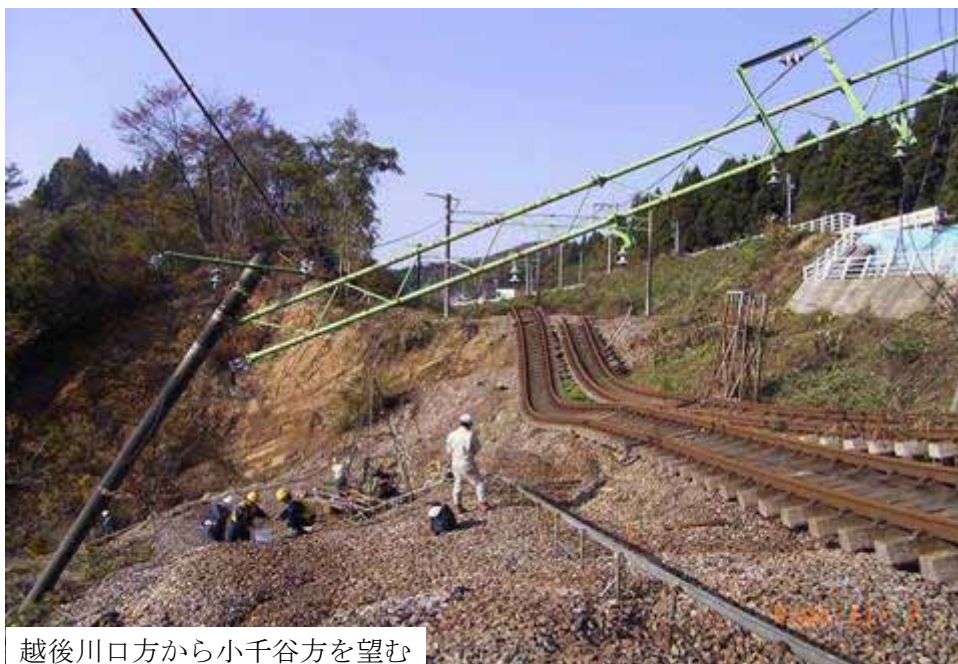
220k900m 付近(写真 1)では上部にある国道 17 号の擁壁も崩壊(写真 2&3)。天王トンネル北側では盛土して拡幅した下り線側が、下部ののり面保護工（フリーフレーム+簡単なアンカー）とともに崩落。当該区間は大正 10 年に建設され、昭和 39 年に線増工事が行われた。盛土は片切片盛により構築され(写真 4)、盛土材料(写真 5)としては建設当時の発生土が用いられたとのことである。

写真 1 220km900m 付近の被害状況

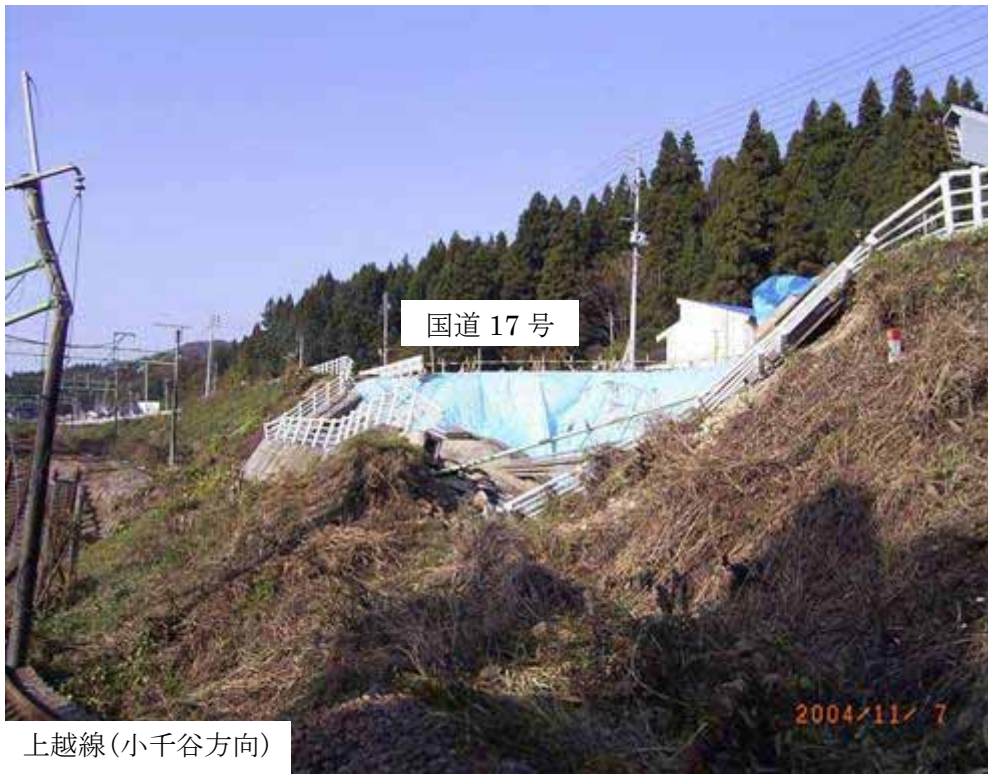
写真 2 上越線に隣接する国道 17 号線の盛土崩壊、重力式擁壁の崩壊(220km900m 付近)

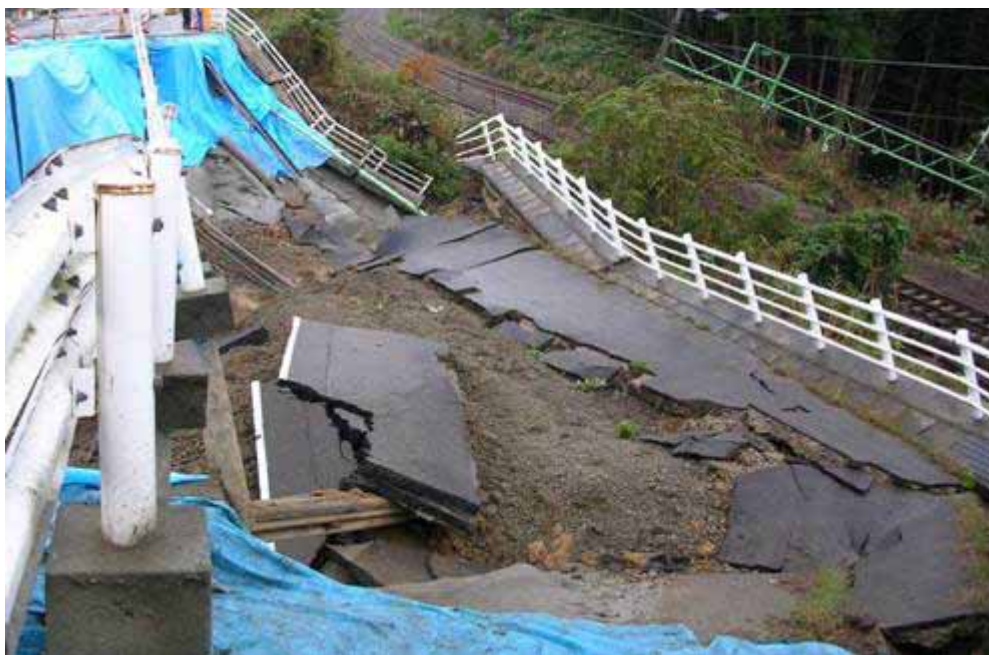
写真 3 国道 17 号線の崩壊擁壁の上から上越線を望む(220km900m 付近)

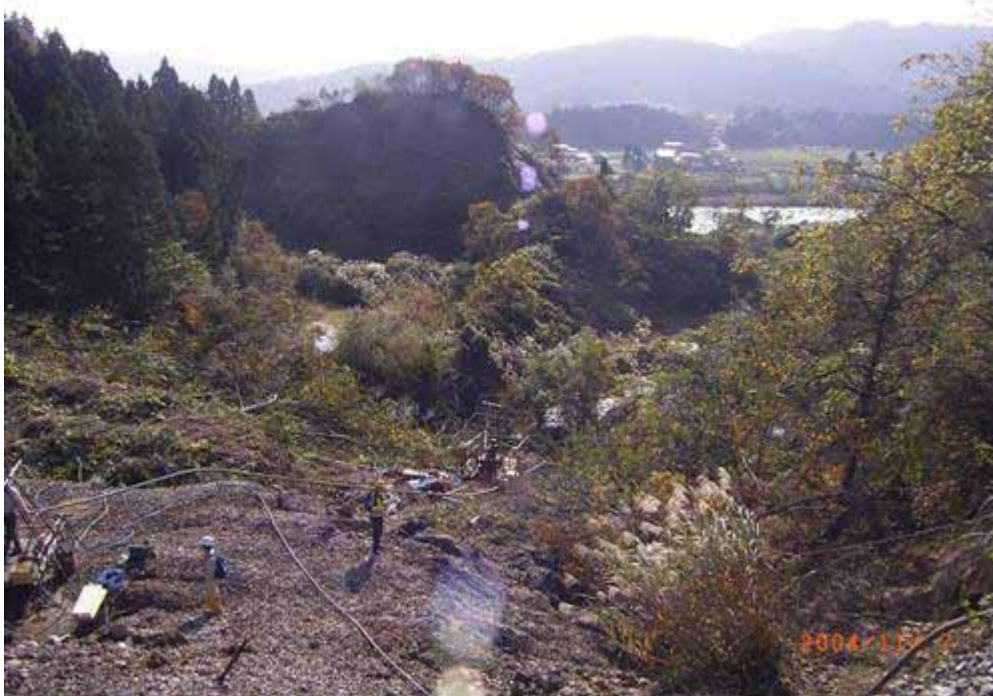
写真4 盛土崩壊地の地形(220km900m 付近：写真奥に信濃川が見える。崩壊盛土した盛土は信濃川右岸の沢地形の斜面上に建設されたものであったことが分かる)

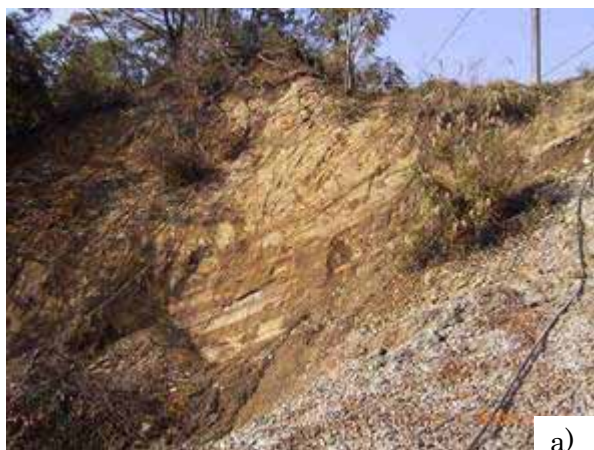
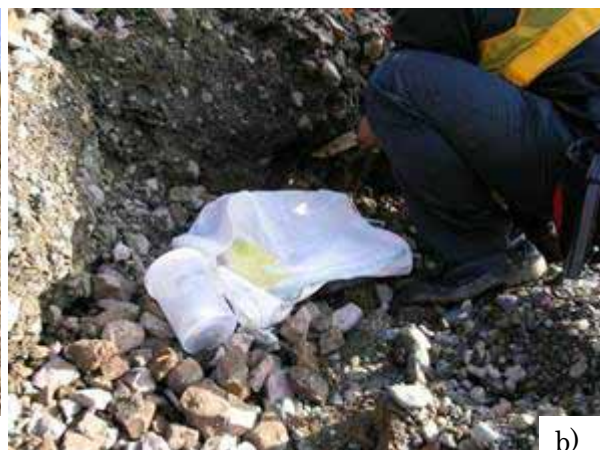
写真5 盛土材料(220km900m 付近：円礫が混じっているが、多くは細粒分質砂であり、締め固め度は高くないように感じられた)

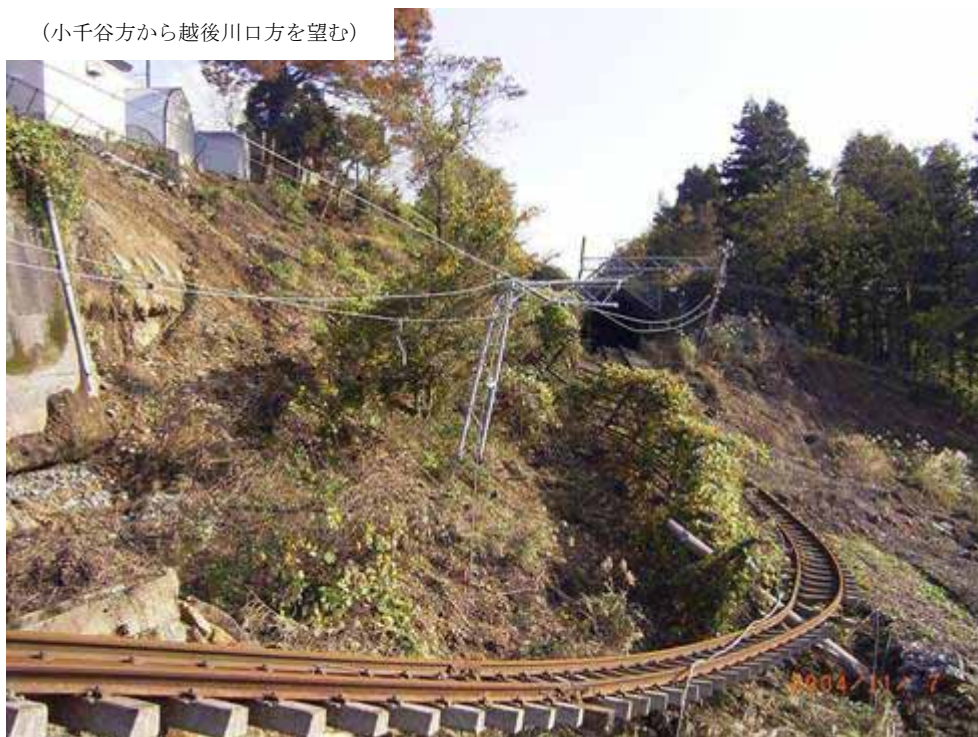
写真 6 220km500m 付近の被害状況(その 1)

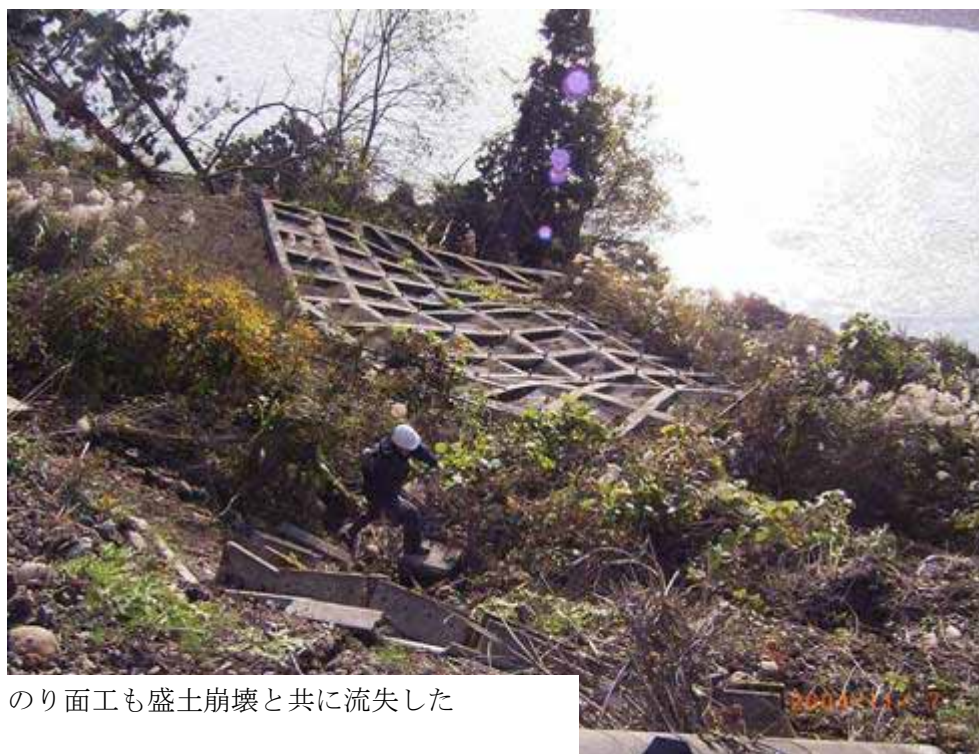
のり面工も盛土崩壊と共に流失した

写真 7 220km500m 付近の被害状況(その 2)

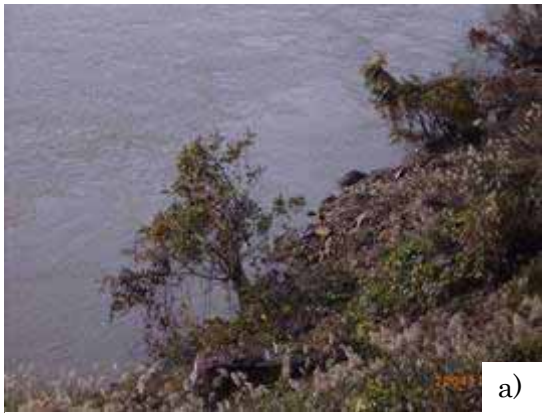
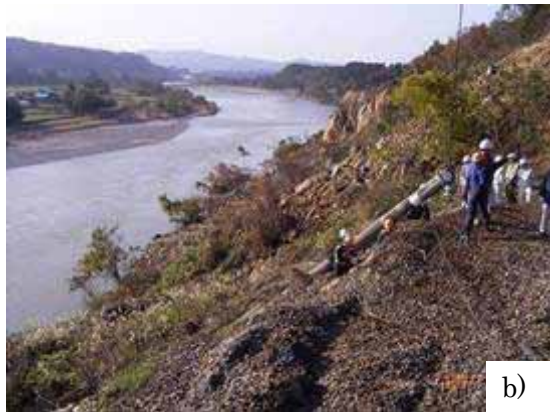
写真 8 220km500m 付近の被害状況(その 3) : 写真左手は信濃川。220lm900m 地点での崩壊盛土と同様に、当該盛土も信濃川右岸の沢地形の斜面上に建設されたものであったことが分かる。

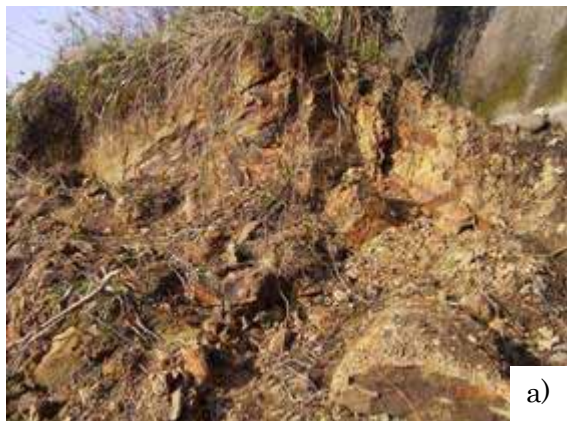
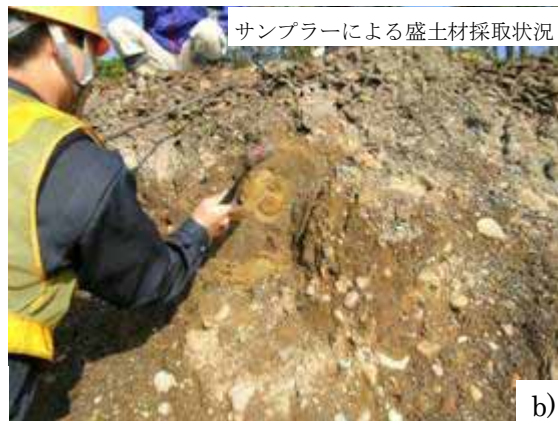
写真 9 220km500m 付近の盛土材料(盛土材料は円礫が混じっているが、多くは細粒分質砂であった。密度は非常に高いように見えた)
