上越線 221k950m 付近、小千谷市木津町

調査日：平成 16 年 11 月 6 日（土）

班：地盤土構造マネジメント班

分類別：被災状況

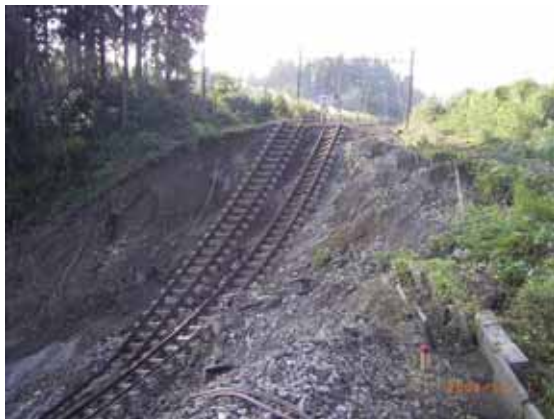
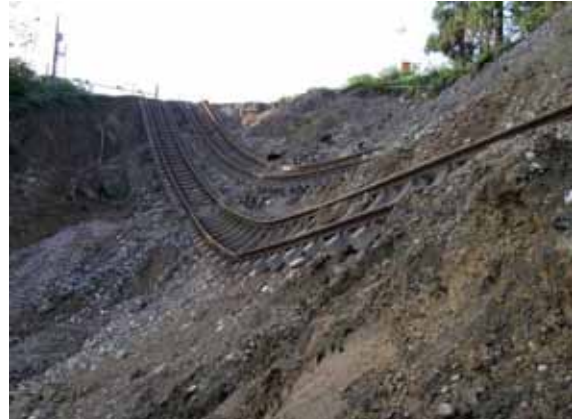
写真 1 盛土の崩壊状況

信濃川右岸の斜面上に建設された谷埋め盛土が崩落（写真 1&2）。谷の上部にも水田が広がり、地下水位が高く集水地形であると考えられる。盛土はゆるい状態で、円礫を含む粘性土（写真 3）。トンネル建設時のズリで盛土をした可能性もあるとのことで確認が必要。

（越後川口方から小千谷方を望む）

（崩壊盛土下側から小千谷方を望む）

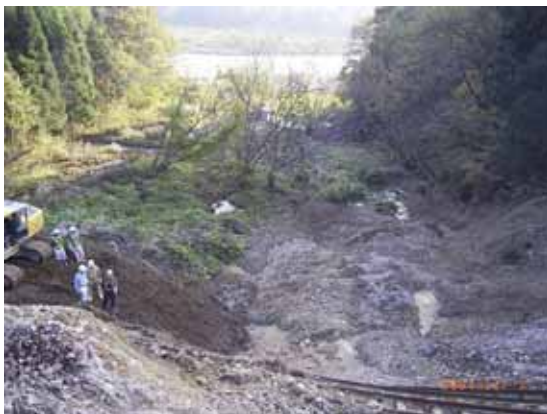
写真 2 崩壊した盛土下方の状況

写真奥は信濃川。被害調査箇所 JR-3（220lm900m 地点）での崩壊盛土と全く同様に、当該盛土も信濃川右岸の沢地形の斜面上に建設されたものであった。

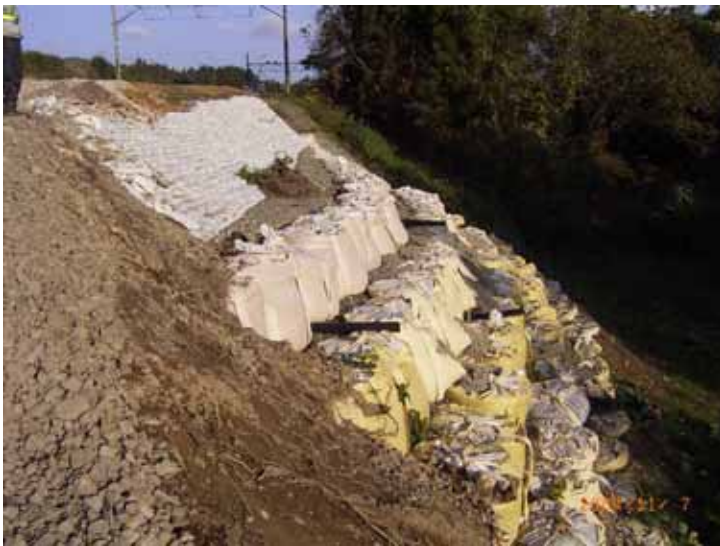
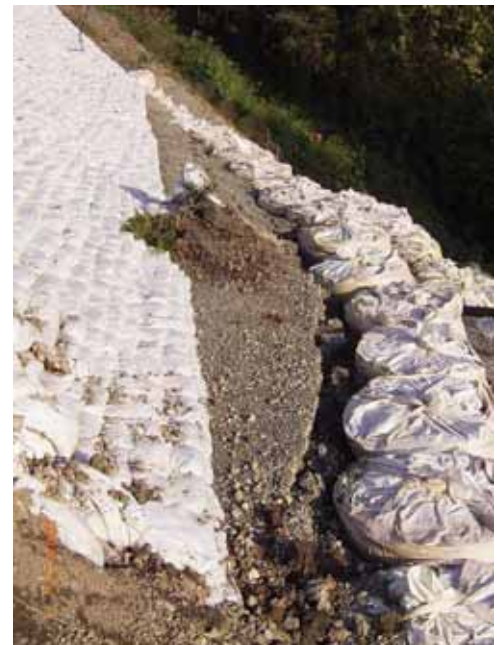
写真4 豪雨災害で仮復旧した箇所
の状況

崩落部の南側には豪雨災害で仮復旧した箇所があり、今回の地震でものり面に新たに亀裂が生じたが、比較的被害は軽微であった（写真 4）。大小の土のうでのり面を押さえた効果もしくは排水工の効果で被害が押さえられた可能性がある。

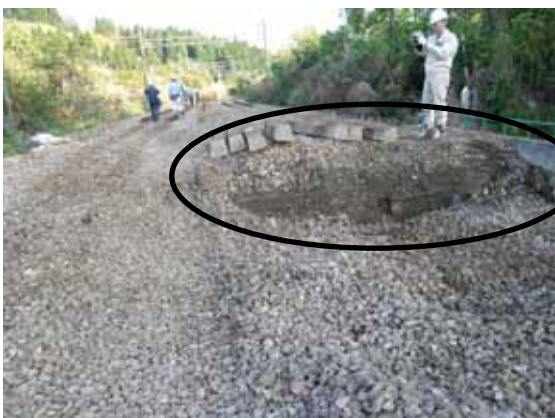
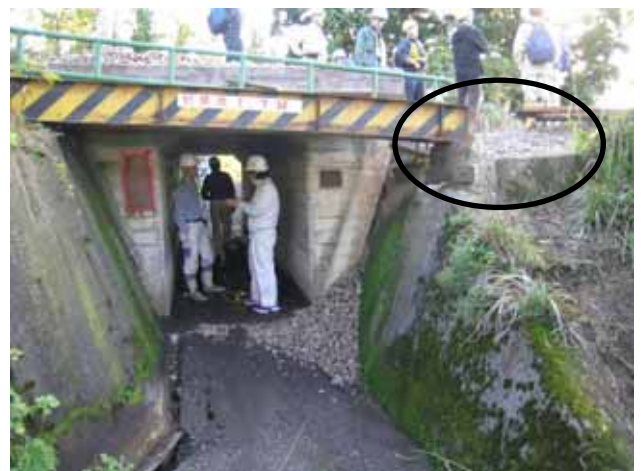
写真5 ボックスカルバート背面の沈下

さらに南側にはボックスカルバート背面に段差が生じていた（写真 5）。当該現場周辺では、このような構造物背面の沈下（段差）が多く見られた。
