上越線北堀之内駅北側、堀之内町下島

調査日：平成 16 年 11 月 1 日(月)、11 月 9 日(火)

分類別：被災状況

キーワード別：在来線、自然斜面

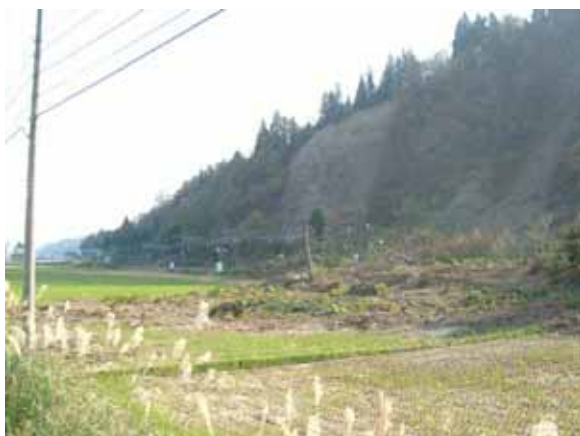
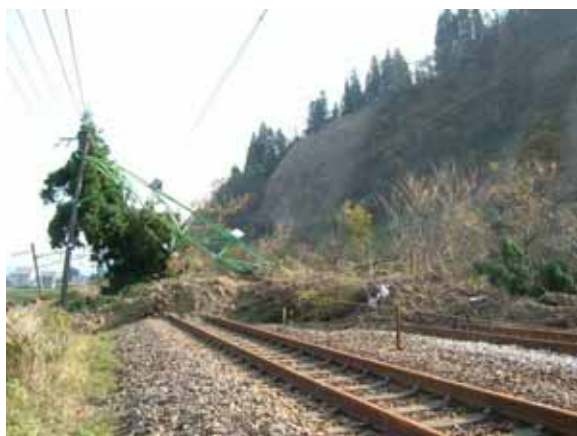
写真 1 崩壊状況

自然斜面が崩壊。崩壊土砂は斜面を滑り降り、水平面(もしくは、非常に緩やかな平面)に到達後に 100m 以上流動し、JR 上越線を越えて国道 17 号線直前で止まった(写真 1)。元々の斜面の角度は目測 60° 以上あり、不飽和状態の地盤が高速流動したと考えられる。流動土砂は礫混じり砂(細粒分も含む)である(写真 2)。

(国道 17 号路肩から撮影)

(上越線脇から撮影)

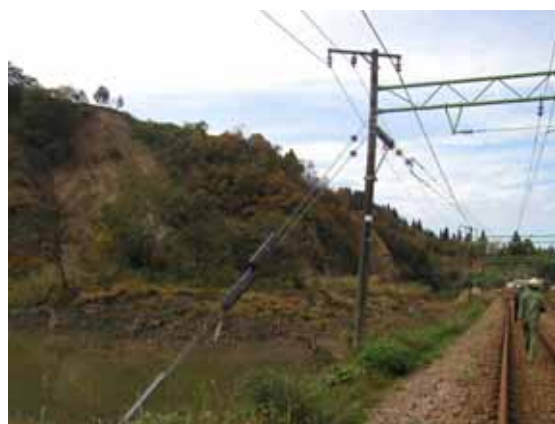
写真 4 北側の崩壊箇所

上記の北側には、崩土が沼地にくずれ落ちたのみで、鉄道軌道までは到達しなかった崩壊地点あり(写真 3)。
