## 小千谷市桜町

調査日：平成 16 年 10 月 31 日（日）

班：地盤土構造マネジメント班 [古関]

分類別：被災状況

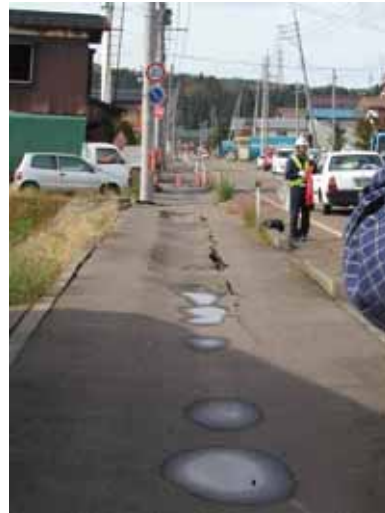
交差点にあるマンホールの浮き上がり量が最大で約 1m（写真 1）。埋め戻し部のみが沈下しており（写真 2）、原地盤では液状化が生じていないと判断される。電柱基部からの噴砂も山砂（写真 3：ただし後述する傾斜した電柱周辺では噴砂なし）。電柱が路面と反対側に傾斜していた箇所（写真 4）では、側方の原地盤部の標高が低く、そちらへ向かって埋め戻し部が変形した可能性が考えられる。

沈下した歩道部の埋め戻し土について、亀裂から舗装下部を観察したところ、20cm 程度の空隙が生じていた。これは当然埋め戻し土の液状化によるものであるが、このまま放置すると舗装が突然陥没し歩行者が怪我をするおそれがある。早急な復旧が必要である。

写真2 埋め戻し部の沈下

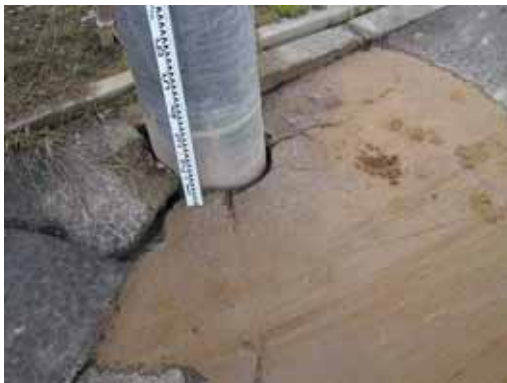
写真3 電柱基部からの噴砂

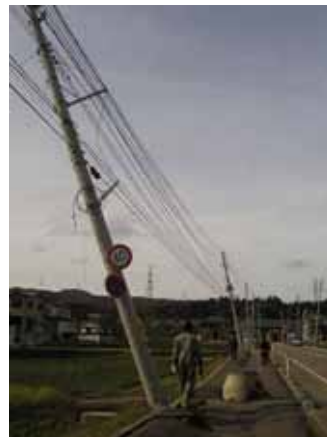
写真4 電柱の傾斜

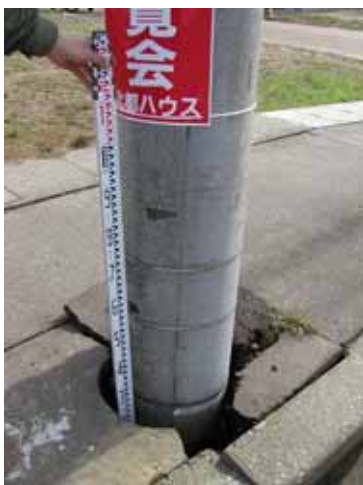
隣接する住宅分譲地内では電柱の沈下（写真 5）と塩ビ製排水柵の浮き上がり（写真 6）あり。原地盤部では噴砂等の異状はなし。

写真5 住宅分譲地内での電柱の沈下

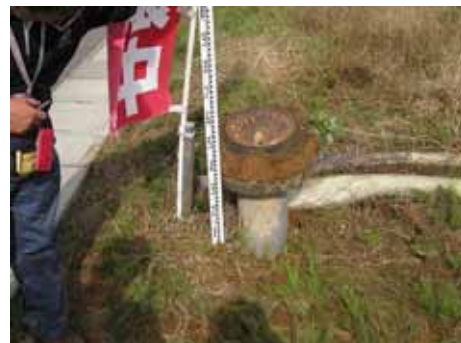
写真6 住宅分譲地内での排水枡の浮き上がり
