## 小千谷市谷内（「やち」、国道 117 号線沿い）

調査日：平成 16 年 10 月 31 日（日）

班：地盤土構造マネジメント班 [古関]

分類別：被災状況

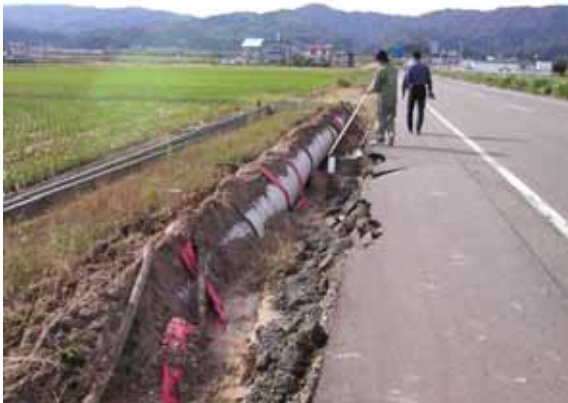
直径約 1m の FRP (?) 管が浮き上がり (写真 1)。消雪用の導水路か (写真 2) ? 最も浮き上がった箇所では下に空隙あり (写真 3)。これは、液状化した埋め戻し部が管を完全に浮上させた後に、過剰空隙水圧の消散に伴い再圧縮して沈下したためと考えられる。その先では情報ケーブルのマンホールが浮き上がって転倒 (写真 4)。写真 1 に見られる位置関係から、情報ケーブルのほうが先に埋設されていたものと推測される。

写真 1 浮き上がった埋設管

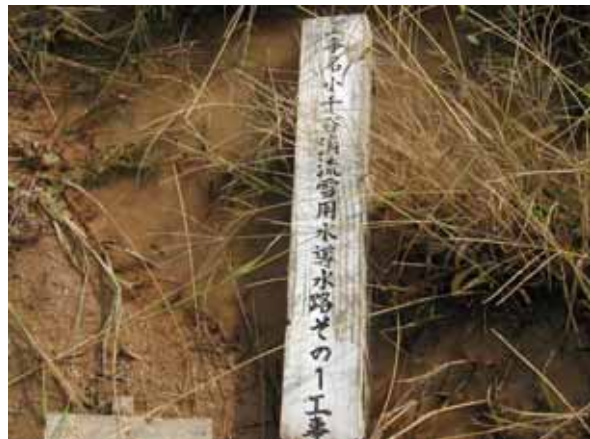
写真 2 消雪用導水路の工事表示

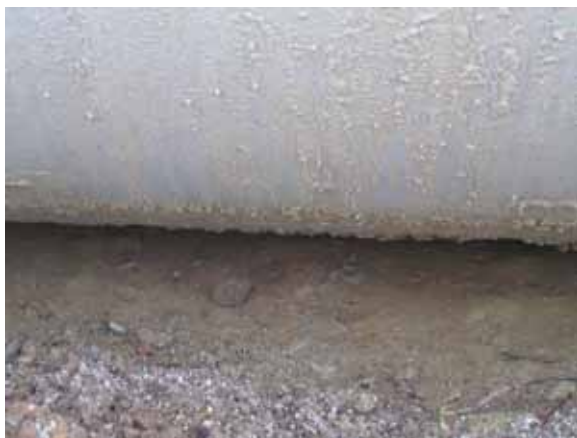
写真 3 埋設管の下の空隙

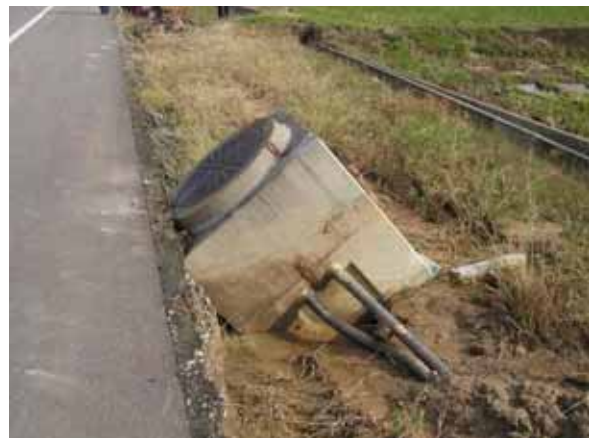
写真 4 浮き上がって転倒したマンホール
