東竹沢（芋川本流）の堰きとめ湖

調査日：平成 16 年 11 月 26 日（金）

班：斜面災害総合調査サブ WG [後藤]

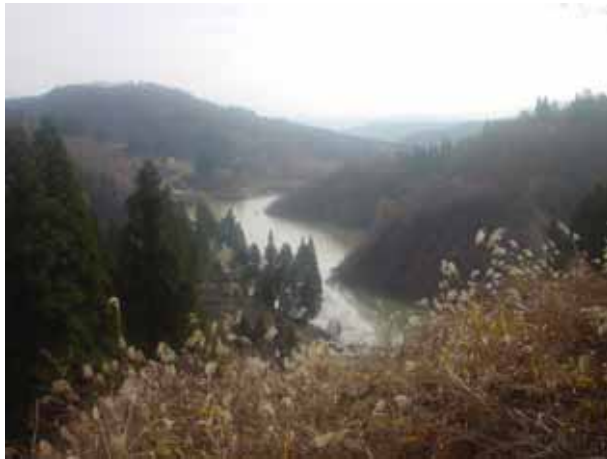
写真 1 東竹沢（芋川本流）の堰きとめ湖（木籠付近より見る）

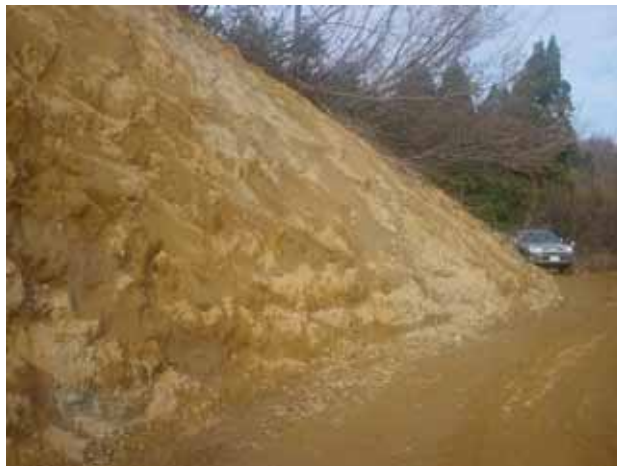
東竹沢（芋川本流）の堰きとめ湖を木籠より視察した（写真 1）。木籠付近の表層崩壊で砂岩の風化が進み砂になっていた（写真 2）。

写真 2 木籠付近の表層崩壊（風化した砂岩）
