北越急行ほくほく線十日町トンネル上部の地盤の陥没と家屋被害

調査日：平成16年12月6日（月）

班：地盤土構造マネジメント班 [森]

分類別：被災状況

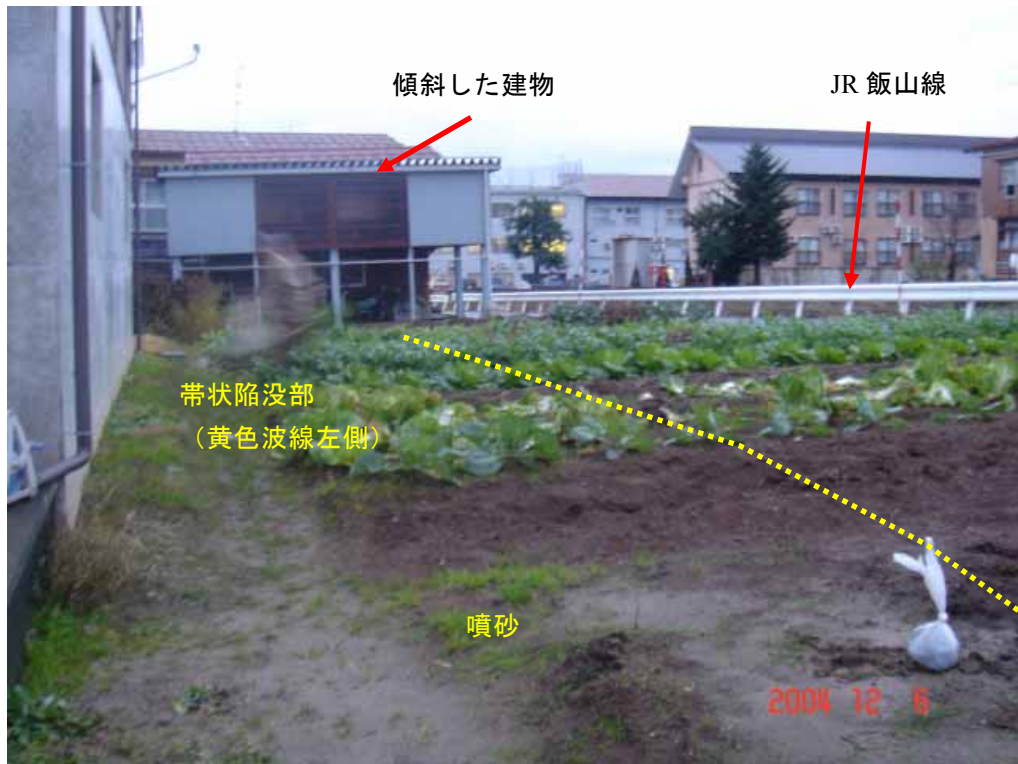
美雪町3丁目の畑では、帯状陥没部分の内側で噴砂が認められ、畑の所有者の話では、地震後に噴き出し、流れ出た泥水は畝に堆積したとのことであった。（写真-1）噴砂は茶灰色の中砂～粗砂で

あり、耕作土の黒色の有機質土とは一見して区別が付く。付近の地盤柱状図や既往の土質試験データなどと照らし合わせる必要があるが、一般論として噴砂の粒度や色は埋め戻しによく用いられる砂に似ている。トンネル側方の埋め戻し部の砂の液状化が発生し、トンネル上方の埋め戻し砂礫の揺すり込み沈下により陥没した可能性が高い。このような形態の被害は極めて珍しい。

写真-1 带状陥没部を跨ぐ傾斜した建物と陥没部内噴砂(十日町市美雪町3丁目)

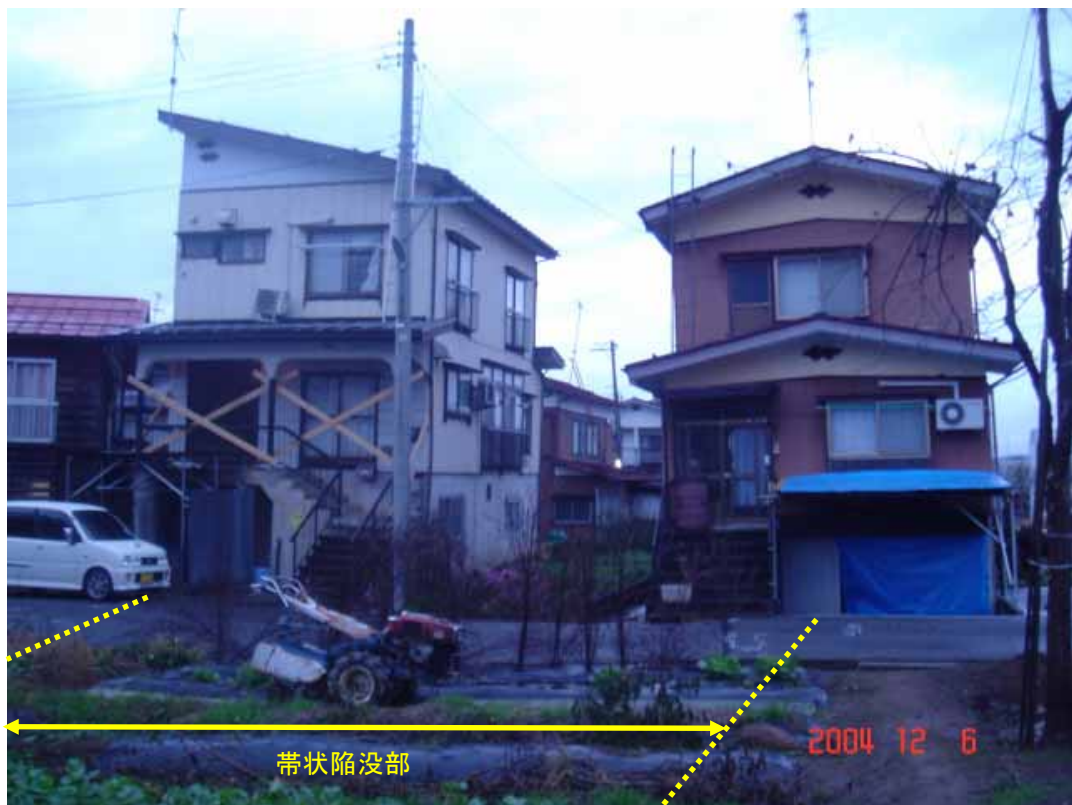
現地調査範囲は限定されるが、以下のことがわかった。美雪地区では、ほくほく線はJR飯山線と近接しており、十日町駅から離れるほどにその間隔は大きくなっていくが、帯状陥没およびそれに伴う構造物被害は見事にトンネル直上部に限定的に生じている。地形的にはほぼ平坦である。地図でトンネルの通る部分の地表には、幅10m前後で深さ10cm程度の陥没が連続的に認められ、道路の帯状陥没、それに伴う陥没部両側に見られるトンネル軸に平行方向の亀裂、路面の変状、畑の帯状陥没と陥没部両端のトンネル軸に平行方向の亀裂、それらの地盤変状に伴う家屋・建物の傾斜・変形、土留め擁壁の変状、側溝の変状が認められた。陥没部に片側が乗る建物では陥没方向に傾斜が生じていた（写真-1）。したがって、陥没部で隣り合わせる家屋では向かい合うように傾いていた（写真-2）。建物全体が帯状陥没部にある場合には傾斜はほとんど認められない。

写真-2 带状陥没部を跨ぎ向かい合って傾斜した2棟の家屋(十日町市美雪町2丁目)
