JR 上越線越後川口駅

調査日：平成 16 年 11 月 8 日（月）

分類別：被災状況

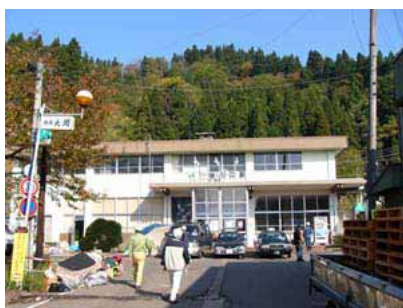
写真 1 駅舎外観

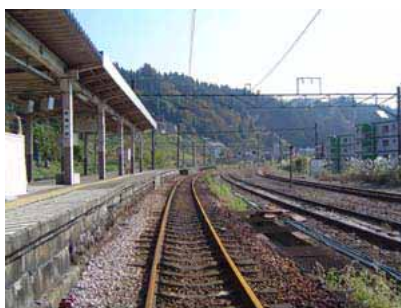
写真 2 地上部の状況

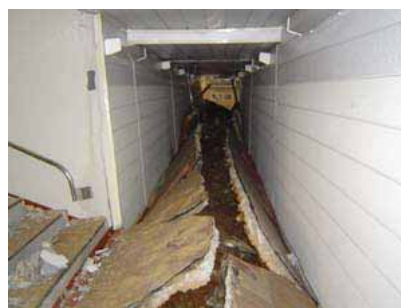
JR 上越線の越後川口駅では、ホーム下の地下通路の無筋コンクリート製の床スラブが損傷を受けた（写真 3）。

写真 3 地下通路の損傷状況
