北越鉄道ほくほく線十日町高架橋

調査日：平成 16 年 11 月 8 日（月）

班：構造物マネジメント班

分類別：被災状況、復旧・復興状況

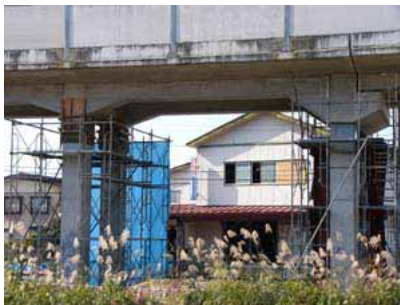
写真1 被災・補修状況

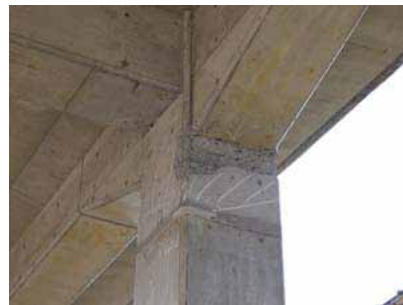
兵庫県南部地震以降に建設されたほくほく線の十日町高架橋では、柱上下端で曲げ塑性ヒンジが形成されたもののせん断破壊は免れた（写真 2、3）。同鉄道高架橋の耐震設計は旧規準によるが、当時、改訂準備中であった RC 構造のせん断曲げ耐力比を用いた耐震性照査法による照査を行い、曲げ降伏先行と判定されたものである。この高架橋は、兵庫県南部地震以後、初めて震度 6 クラスの直下型地震動を受けた新設構造であるが、損傷制御のシナリオ通りに推移し、柱機能が維持された。被災後、40 時間余で運行を再開し、営業しながら補修工事が進められている（写真 5）。

写真2 橋脚上部の塑性ヒンジ

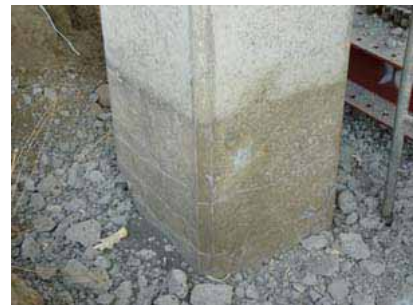
写真3 地中部の塑性ヒンジ

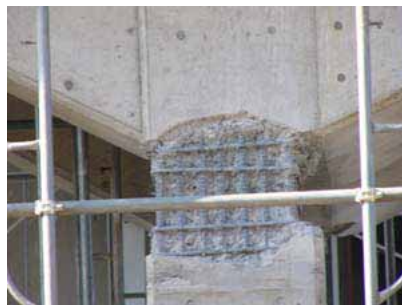
写真4 損傷箇所はつり状況

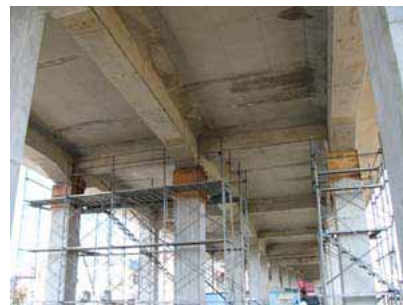
写真5 補修状況
