上越新幹線車両脱線現場

調査日：平成16年11月7日（日）

班：構造物マネジメント班

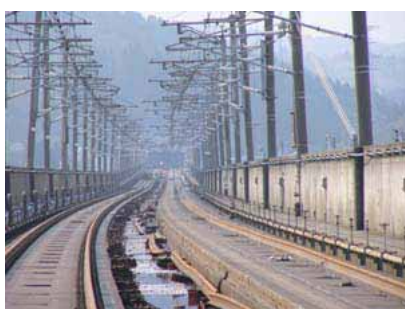
写真1 レールの損傷状況

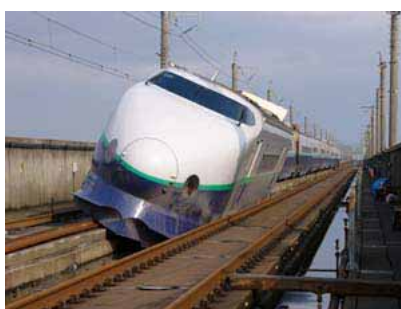
写真2 脱線した「とき325号」

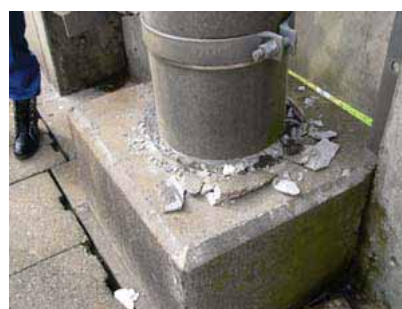
電柱基部は電柱周りに砂を詰めた緩衝構造としており、この緩衝構造は今回の地震でも有効に機能し、電柱はわずかに傾斜したものの甚大な損傷は免れた（写真3）。

写真3 電柱基部の緩衝装置
