上越新幹線十日町地区高架橋等

調査日：平成16年11月7日（日）

班：構造物マネジメント班

分類別：被災状況、復旧・復興状況

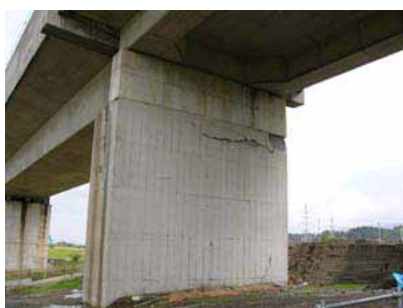
脱線した車両が停止した位置にあたる東大新江橋梁南側の壁式橋脚では、パラペット部下端付近の部材打継ぎ部で曲げ損傷が生じていた（写真1）。その南側に位置する村松高架橋の一部にも損傷が見られたが、主たる損傷モードは材端部での曲げ塑性ヒンジの形成であり（写真3）、せん断破壊が生じることなく、柱機能は維持された（写真2）。さらに南側に位置する十日町高架橋の一部では既に鋼板巻き立てによる補強が行われており、これらにはひび割れや鋼板座屈などの損傷は見られなかった（写真4、5）。

写真1 壁式橋脚パラペット
部下端付近の曲げ損傷

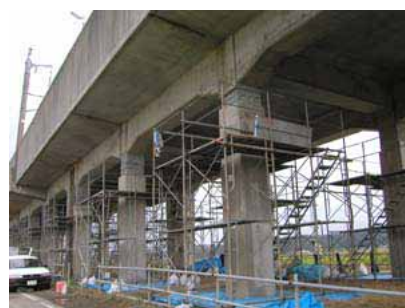
写真2 柱機能が維持された橋脚

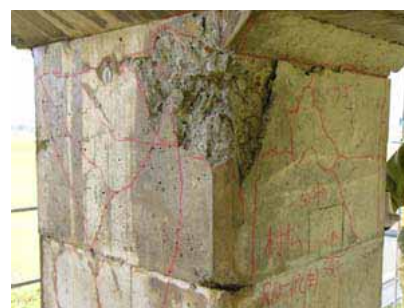
写真3 材端部の曲げ塑性ヒンジ

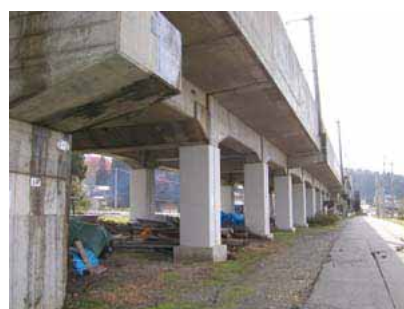
写真4 耐震補強された橋脚

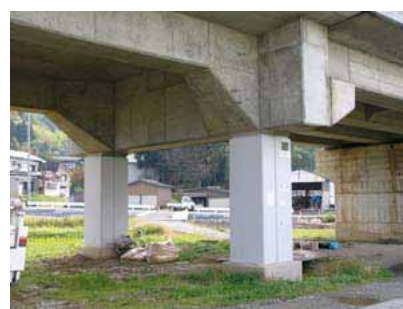
写真5 鋼板による補強状況
