JR 飯山線川口地区橋梁

調査日：平成 16 年 11 月 7 日（日）

班：構造物マネジメント班

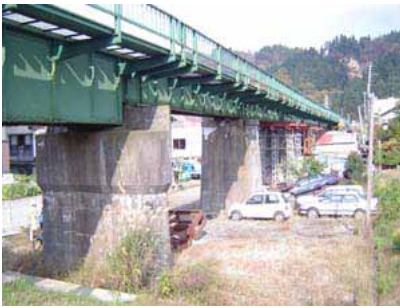
写真 1 高架橋部全景
