上越新幹線和南津地区高架橋等

調査日：平成16年11月7日（日）

班：構造物マネジメント班

分類別：被災状況、復旧・復興状況

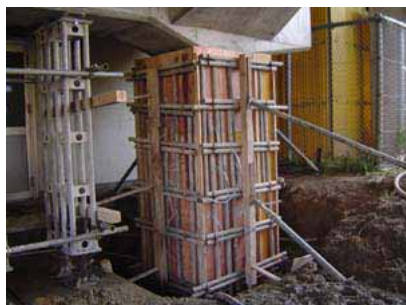
第一和南津高架橋では、せん断曲げ耐力比が0.6程度と推定される一部の橋脚でせん断破壊が発生した。調査時には既に復旧が始まっており、型枠が組まれていたが（写真1）、コンクリート打設前であったので、型枠の上部から内部の損傷状況の確認を行ったところ、せん断破壊が生じた橋脚の上端部では曲げひび割れは確認されず、典型的なせん断破壊先行型であることが確認された。隣接する橋脚にも斜めひび割れが確認されたが、この橋脚の上部には曲げひび割れの存在も確認された（写真2）。第三和南津高架橋では、損傷が地上部の柱上半に集中し、軌道面の沈下が確認された（写真3）。

写真1 復旧状況

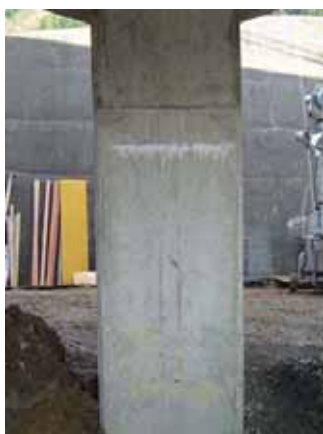
写真2 隣接柱の状況

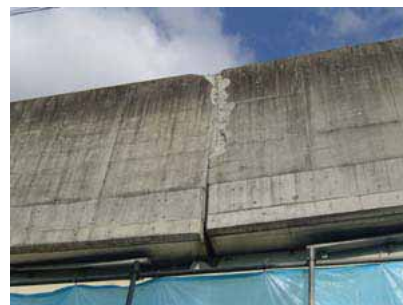
写真3 上部工の状況

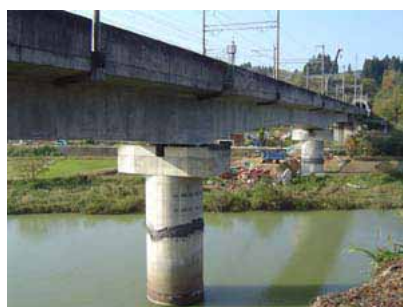
また、魚野川橋梁では、主鉄筋段落し部で曲げ塑性ヒンジが形成されたが、柱の軸力保持機能は維持された（写真4、5、6）。

写真4 魚野川橋梁

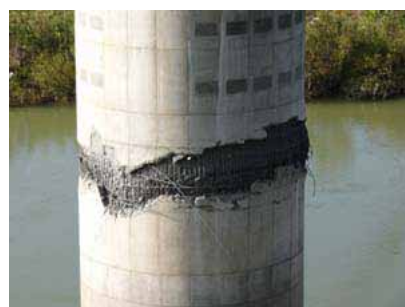
写真5 段落し部の状況

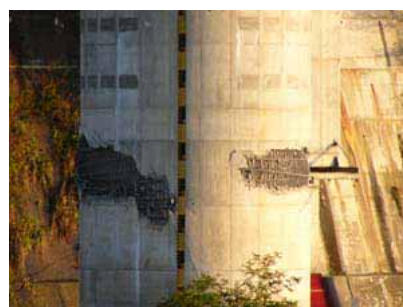
写真6 段落し部の状況
