上越新幹線魚沼トンネル

調査日：平成16年11月7日（日）

班：構造物マネジメント班

キーワード別：新幹線、トンネル

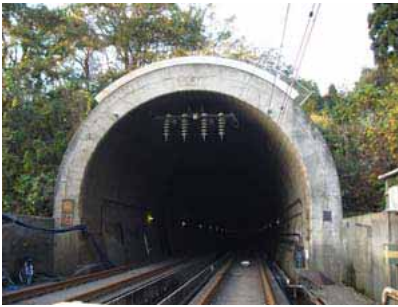
写真1 トンネル坑口

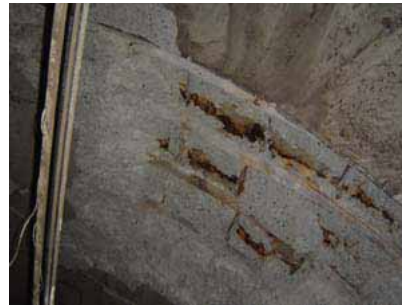
上越新幹線の魚沼トンネルでは、周辺地盤の動きに伴って、従来型山岳トンネルの覆工の一部が崩落した。アーチ部崩落、側壁部剥離、路盤コンクリートの浮き上がりなどが生じた（写真1、2、3、4、5）。

写真2 覆工上部の損傷

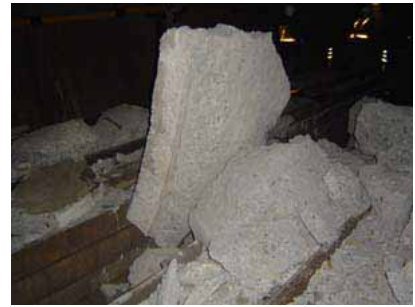
写真3 剥落したコンクリート

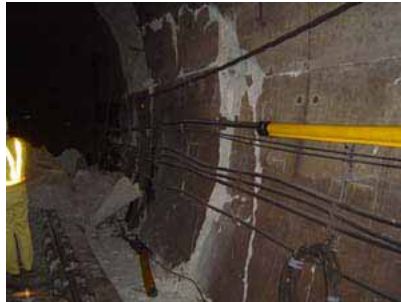
写真4 側壁部の損傷

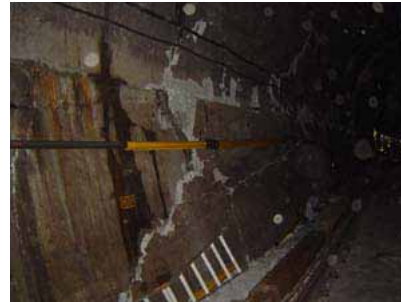
写真5 側壁部の損傷
