## 新幹線脱線現場

調査日：平成 16 年 11 月 7 日（日）

班：鉄道ネットワーク班

分類別：被災状況

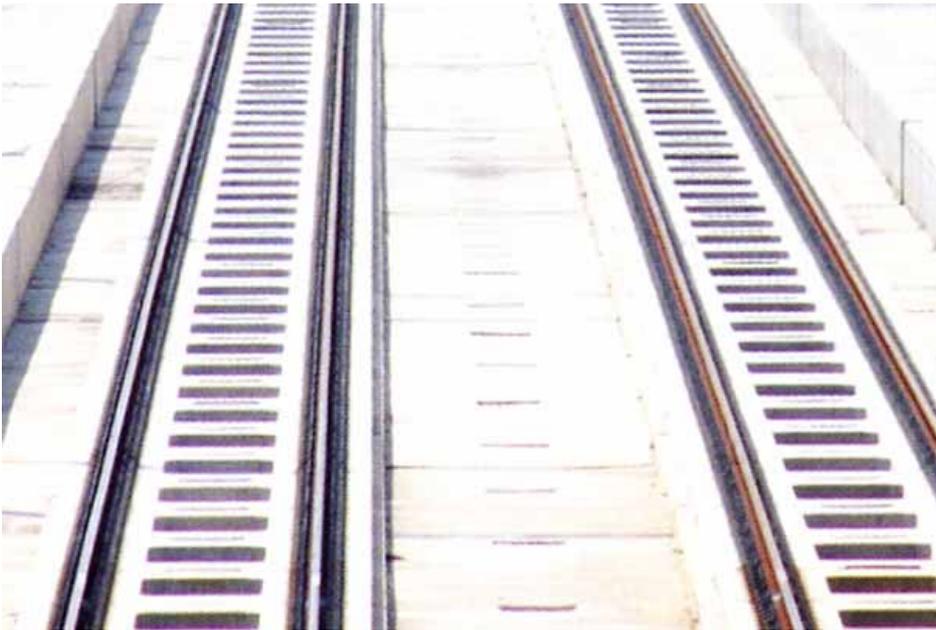
コンクリート製の連続突起

逸走防止策の一つとして、路盤面上の軌道外方にコンクリート製の連続突起を設置する方法等がある。この方法は、現在建設中である台湾の高速鉄道で採用されている。
