小千谷市浄水場

調査日：平成 16 年 11 月 21 日（日）

班：上下水道・廃棄物班

調査結果

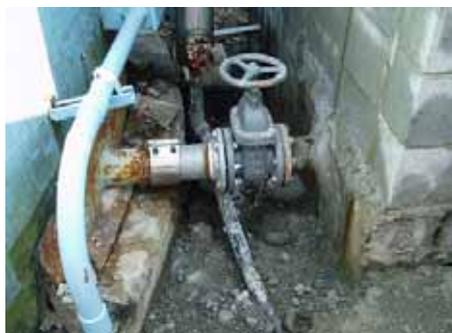
写真 1

地震直後、急速濾過池 6 池のうち 2 池の捨て水桝を結ぶバルブ(写真 1、バルブと右の桝は、更新後のもの)が地盤沈下により破断し(写真 2)、200m³の水が地下の電気室(写真 3。自家発電装置)に一挙に流入し、配電盤が 30cm 冠水した(写真 4)。このため消防ポンプ車に来援を求め 24 日夕刻まで排水した。発電機は冠水を免れたが、断水で冷却水が手当出来ず、浄水池に残っていた水を用いてようやく始動し、26 日頃より浄水(水道水をつくること)と送水(配水池へ水を送ること)を開始できた。

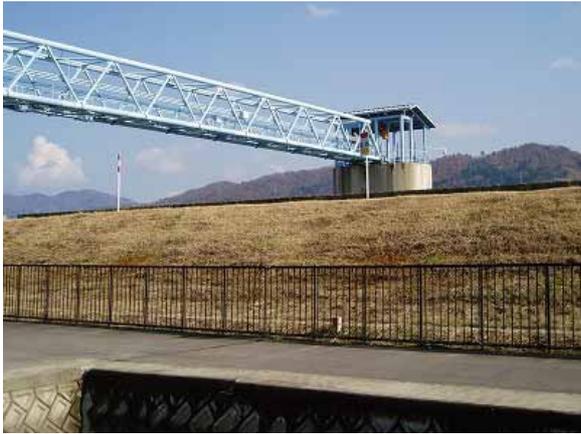
写真 5

取水塔(写真 5)は、地震によって上流側に若干傾き、補強がなされていた(写真 6。補強されたのは地震後約 1 週間のち)。管接続部の伸長が各所で見られ(写真 7・8)、排泥池は大きくひび割れて(写真 9)、下部砂層の液状化が観察された(写真 10)。また建屋内各所に応急補強が見られた。また配水池に漏水が見られた由。上流にある堀之内下水道処理場の被害の影響は不明だが、塩素添加量を通常 1mg/L から 1.3mg/L に増やした。

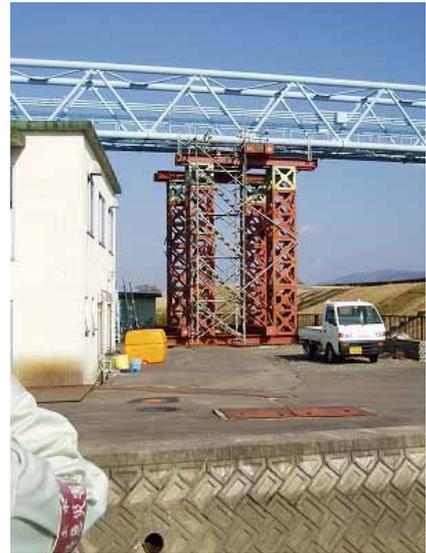
写真 6 (手前が上流側)
