塩殿浄水場の崩落

調査日：平成16年11月7日（日）

班：上下水道・廃棄物班

分類別：被災状況

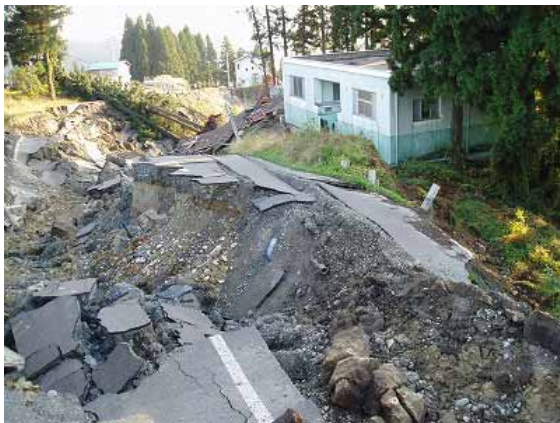
写真1

小千谷市内、信濃川河畔の塩殿浄水場(簡易水道。実績最大供給量 $94\text{m}^3/\text{日}$ —H14 県資料—)は、地震によって前を通る道路と共に信濃川方向(写真右手)に崩落し使用不能になった(写真1・2。写真1の前方奥、木立の下が崩壊した道路の延伸点)。近傍の砂利採取場の施設も基盤のコンクリート塊が横転剥き出しになり(写真3)、同じく近傍の木立に倒壊も見られ、浄水場一帯の地盤が広く崩落したことが伺える。なお浄水場内部の機器は、無傷だった由である。
