## 魚野川流域下水道堀之内浄化センターの被害と応急対策

調査日：平成16年11月20日（土）、22日（月）

班：上下水道・廃棄物班

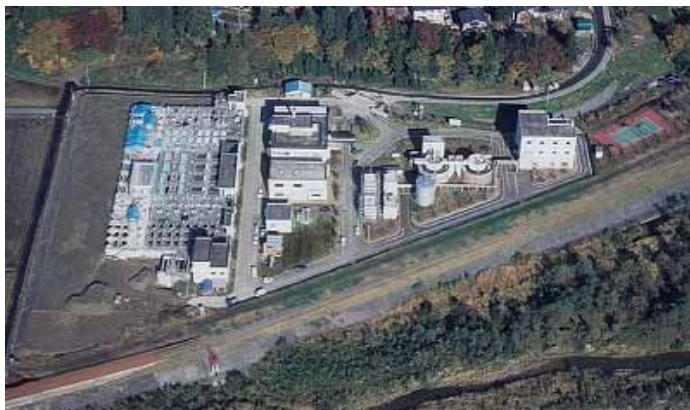
写真1 (新潟県下水道公社 HP より)

魚野川流域下水道堀之内浄化センターは、平成4年8月1日に供用開始された、設計汚水量14,200m<sup>3</sup>/日、15年度の日平均流入水量8,932m<sup>3</sup>/日の下水処理場で、標準活性汚泥法で処理され、魚野川に放流されていた(写真1)。小千谷・長岡などと異なり、地震によって処理区の管路は殆ど被害を受けず、浄化センターに被害が集中した。

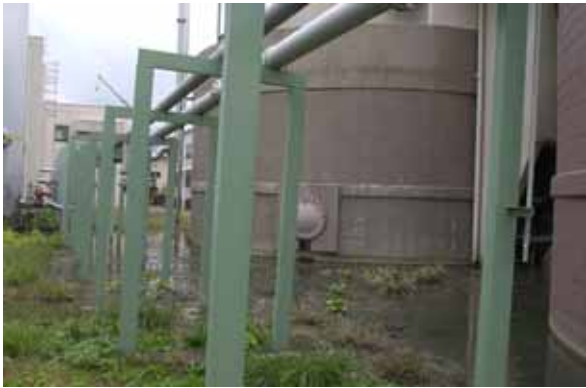
施設に関し、最初沈殿池と最終沈殿池はかき寄せ機にずれが生じ、ばっき槽のエクспанションジョイントは離脱・切断された(写真8)。このため下水が漏出しばっき槽水位が低下し、下水は低いところにある汚泥管理棟に流れ込み汚泥を沈殿させた。汚泥消化槽とその配管からは漏れが生じているが(写真10)、消化槽は未だ開いていない。脱水は、地震以前は高分子凝集剤とベルトプレス of 組合せによっていて、汚泥管理棟地下にポンプ・電気盤・薬品タンクがあるが未調査である。全体に、管廊は沈下していないが、その他の部分は沈下している。もと、ここは水田だった。

写真 10 汚泥消化槽からの漏出

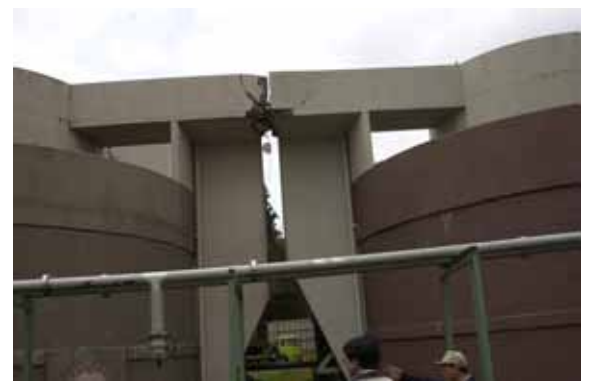
写真 11 汚泥消化槽連結部の破断

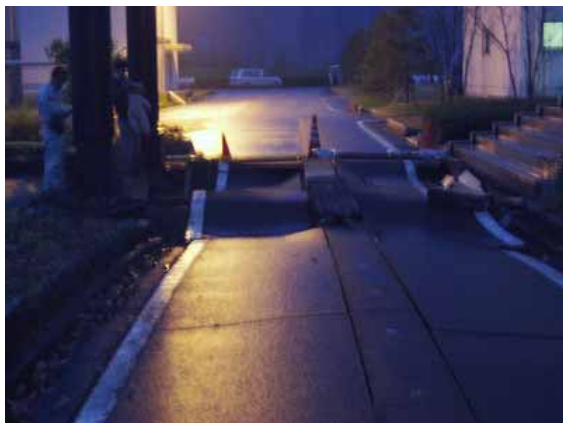
写真 12 管理棟車寄せ。中央縦線は消雪パイプ

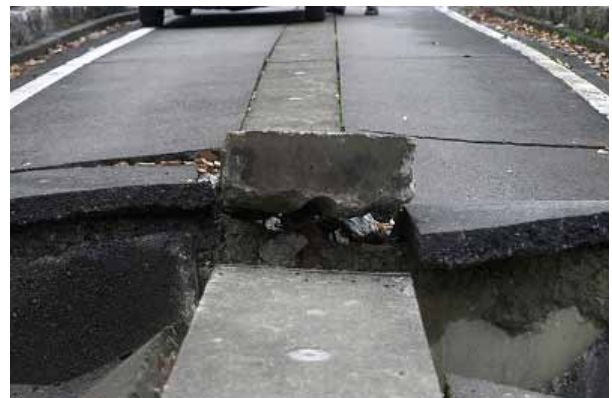
写真 13 左図の接近写真。パイプが破断
