## 山古志村濁沢地区

調査日：平成 16 年 11 月 7 日（日）

班：地盤土構造マネジメントAグループ（塚本良道・豊田浩史）、道路ネットワーク（内山久雄）

分類別：被災状況

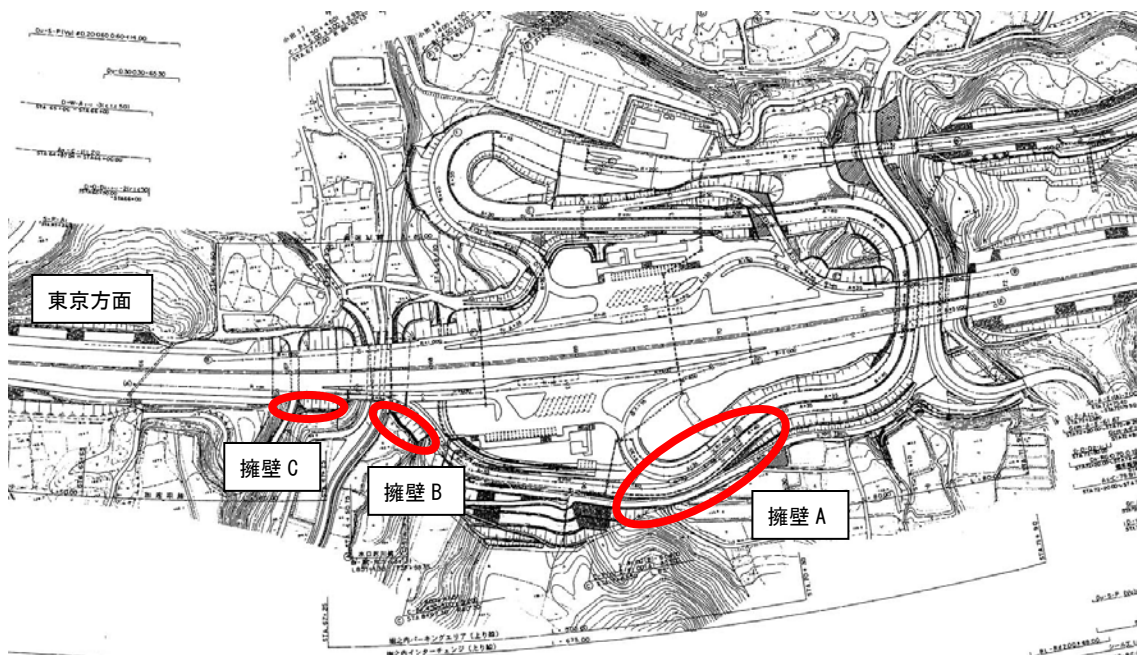
図-1 調査箇所の詳細(関越自動車道堀之内 IC 付近;日本道路公団資料)

関越自動車道の堀之内 IC 付近にある 3 つのテールアルメ擁壁が被害を受けた(地図 1)。

擁壁 A は料金所から本線に向かうアプローチ部分(上り)に位置し、切土斜面下部に新たに盛土して構築された最大高さ 8.2 m、長さ 103 m の擁壁である。擁壁 A は地山(軟岩)を切盛し、背面土は粘土混じり礫が主体に使用されている。テールアルメ擁壁の両端斜面にはブロック積み擁壁が構築されているが、ブロック積み擁壁には目立った被害は確認されておらず(写真 1)、被害はテールアルメ擁壁に集中した。被害状況は、中段部ではらみ出し(写真 2)が生じ、壁面下部から湧水と背面土のこぼれ出しが生じた(写真 3)。また、テールアルメ擁壁 A 天端の側道では舗装体のひび割れ・陥没(写真 4)と、小規模ではあるが液状化現象の形跡(噴砂：写真 5)が確認された。天端のひび割れ・陥没位置と、補強材端部の位置(壁面工より 7 m)は一致していた。さらに、擁壁上部の切土斜面に構築されているブロック積み擁壁には、横断クラックが発生した(写真 6)。擁壁 A において、地山斜面からは湧水があり、テールアルメ擁壁天端や擁壁上部ブロック積み擁壁には排水溝や水抜きパイプが設置されていたが、擁壁自体の排水性能は

十分では無かった可能性がある。

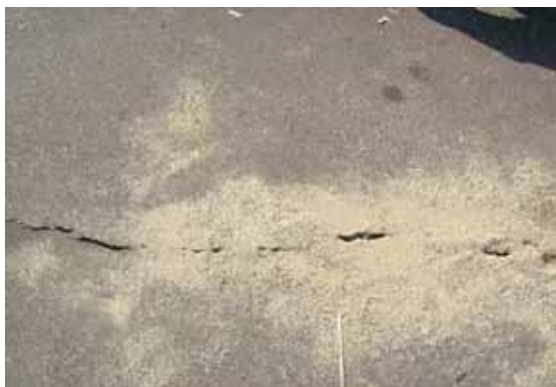
写真5 テールアルメ擁壁 A 天端での噴砂

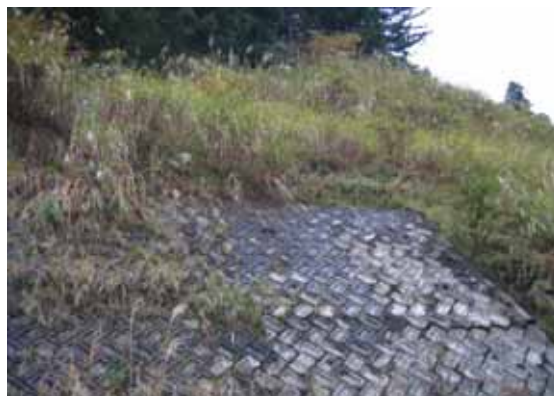
写真6 テールアルメ擁壁 A 上部斜面のパネル積み擁壁のひび割れ（日本道路公団資料）

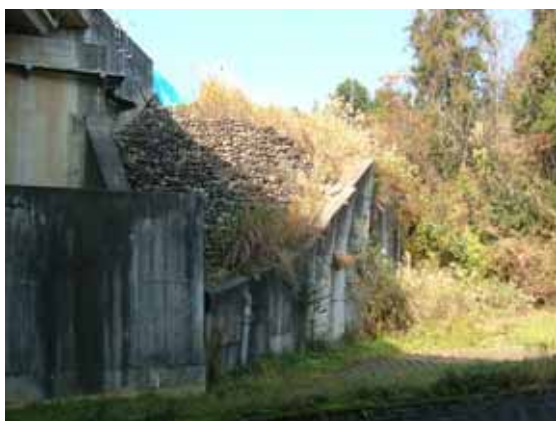
擁壁 B&C は本線水口沢川橋橋台部(上り)に位置し、地山(軟岩)を切盛して構築された擁壁である。壁高は擁壁 B が約 9 m、擁壁 C が約 5.2 m である。擁壁 B&C の背面土は、擁壁 A と同様に高い粘土混じり礫が主体に使用されている。被害状況は擁壁 B が壁面工の傾き(写真 7)、擁壁 C が壁面工の傾き、沈下および目地開きで、背面土がこぼれ出す被害が生じた(写真 8)。また、擁壁 C は斜面上に構築されていて、斜面下部の地山に構築されたパネル積み擁壁にも縦断クラックが確認された(写真 9)。

写真7 テールアルメ擁壁 B の被害状況（壁面工の傾き）

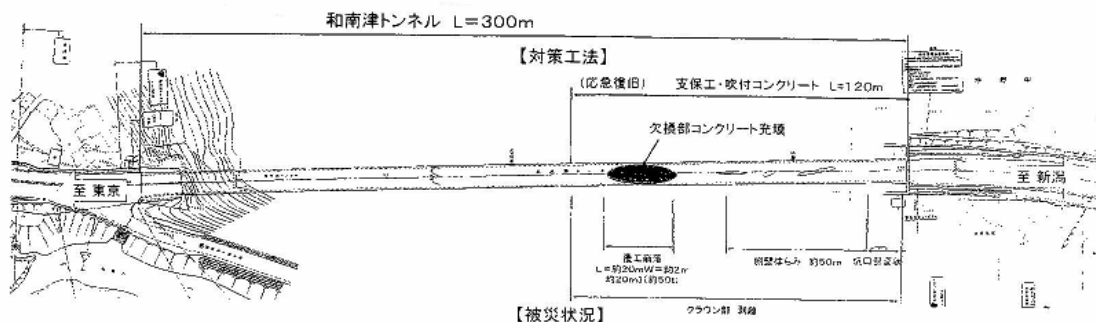
図 1 和南津トンネル被害状況(国土交通省資料)

震災による被害は、1) 長岡側坑口より約 100 m の地点で覆工上部が長さ約 20 m、幅約 2 m(約 50 ton)にわたって崩落、2) 長岡側坑口より約 50 m にわたって側壁のはらみ出し、が生じた(図 1)。インバート施工された長岡側坑口付近では、トンネルの変状が生じたものの舗装面に大きなクラックは確認されておらず、インバートの損傷は少ないと考えられる。

応急復旧は、長岡側坑口より約 120 m の区間において支保工を設置し、吹付コンクリート打設の処置が取られ、崩落箇所は欠損部にコンクリートの充填が行われた。応急復旧の工程は、崩落箇所撤去(10 月 26 日)、支保工加工(10 月 26 日~29 日)、支保工建込・コンクリート充填(10 月 29 日~11 月 2 日)が行われ、11 月 2 日夕方に仮供用を開始した。写真 2 は応急復旧後の長岡側坑口の状態、写真 3&4 は応急復旧後の覆工崩落箇所の状態である。

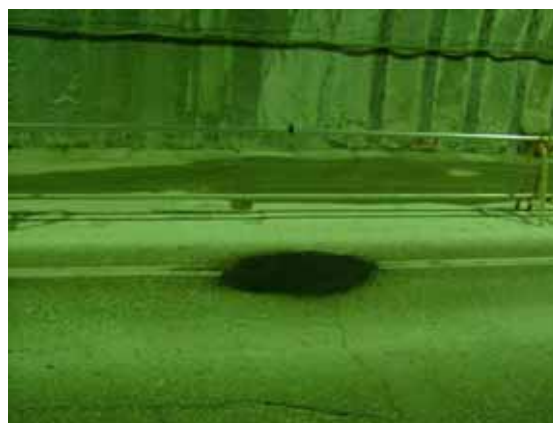
写真 4 崩落付近での舗装の状態(写真中心部は崩落に伴う舗装損傷を修復した部分)

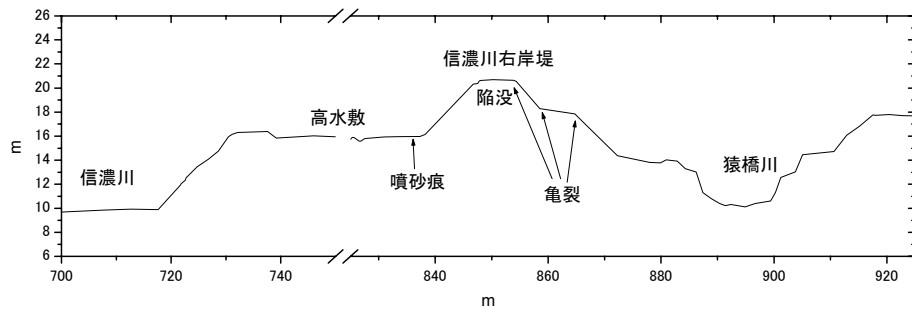
図 1 信濃川右岸 6.5km 堤防断面図（データ：国土交通省北陸地方整備局提供）

信濃川と猿橋川の間にある本堤が約 200m に渡り被災した（図 1、写真 1、2）。調査時点には既に応急復旧済みであった（写真 3）。被害は、亀裂や段差のほかに、最大 1 m 程度の天端陥没が生じていた。また、亀裂や段差は、天端から猿橋川側ののり面や小段に多く発生していた。被災区間よりもやや上流にある樋門の堤外地側で噴砂（中砂）が見られた（写真 4）。ただし、樋門近傍の堤防に変状は見られなかった。堤外地側の噴砂は、樋門よりもさらに上流側の無被災箇所の高水敷にむしろ多く見られた（写真 5）。堤内地側には噴砂を確認することはできなかった。

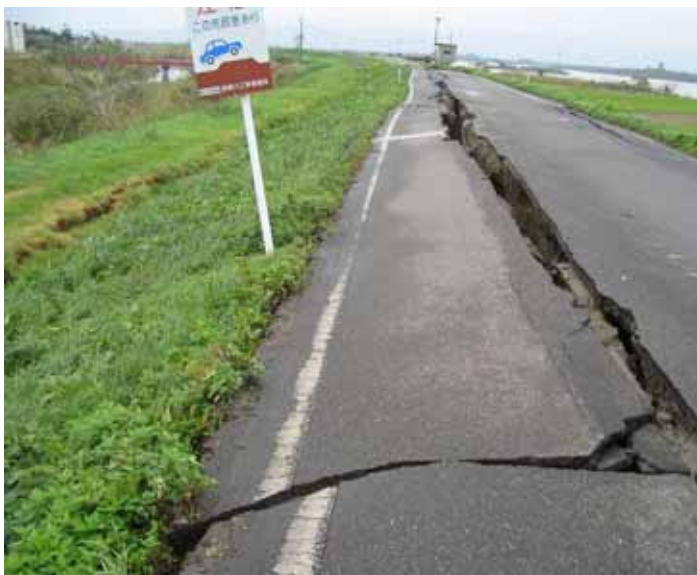
写真 1 堤防天端に生じた亀裂。右手が信濃川、左手が猿橋川。堤内側（猿橋川側）ののり面及び小段にも大きな亀裂あり。（2004年10月27日撮影）

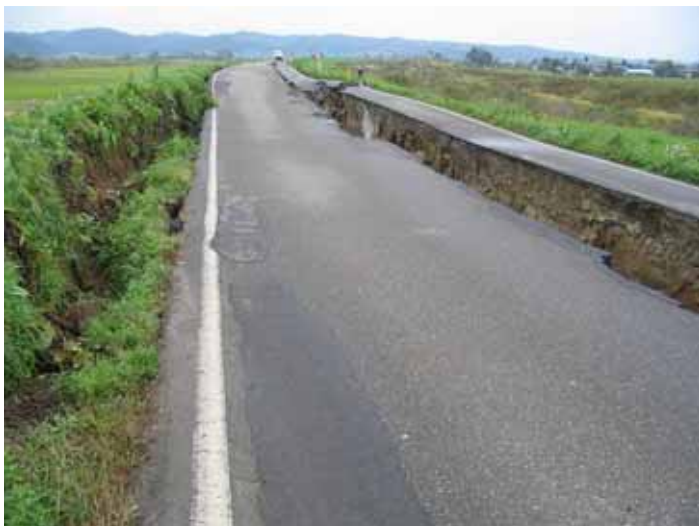
写真 2 のり肩を残し天端が 1 m 程度沈下（2004 年 10 月 27 日撮影）

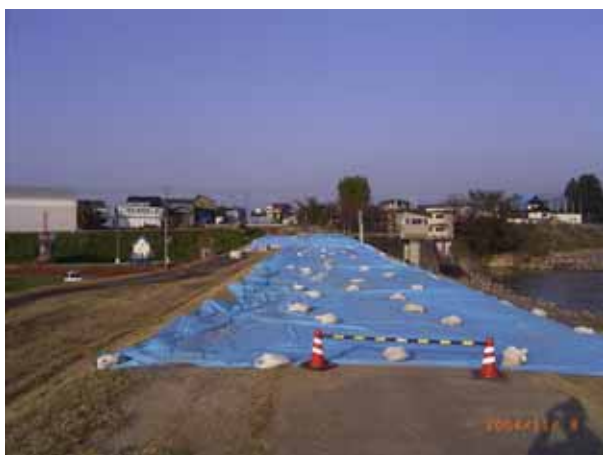
写真 1 応急復旧済みの土堤

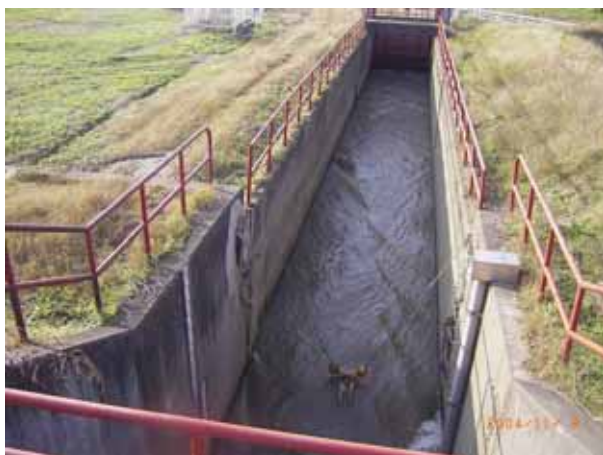
写真 3 樋門の堤内地側水路の破損

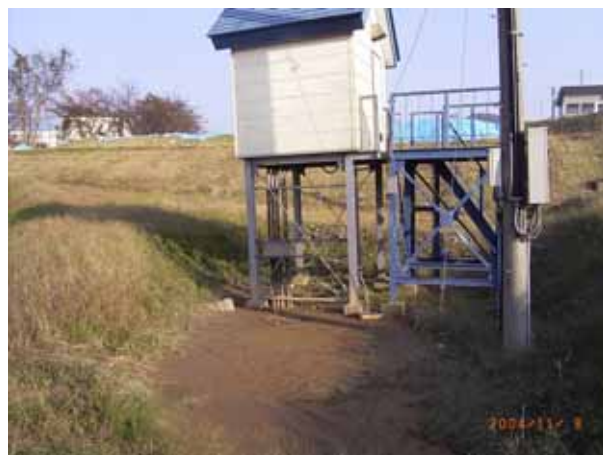
写真 3 堤内地側で見られた大規模な噴砂

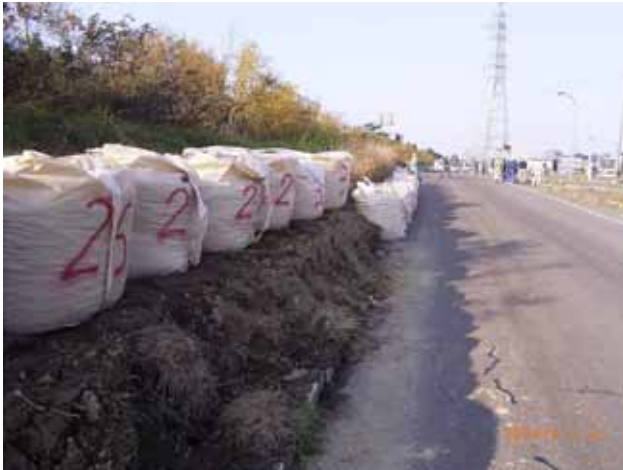
盛土の腰土留めが転倒（写真 1）。支持地盤も水平方向に変位して側溝を破損（写真 2）。反対側の盛土も同様に变形（写真 3）。これらの結果として横断カルバート中央部の目開きが生じたと考えられる（写真 4）。

写真 1 腰土留めの転倒

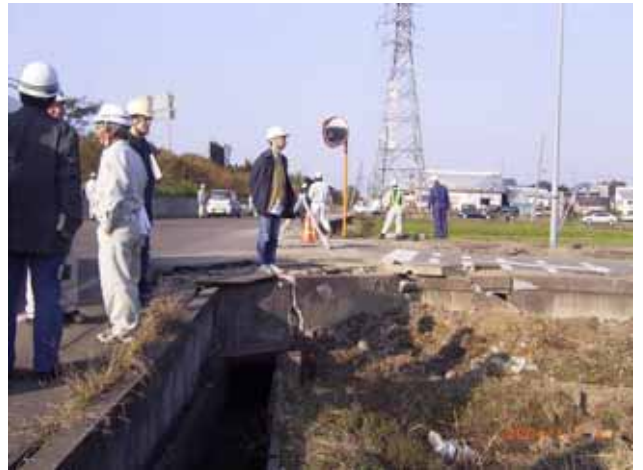
写真 2 側道脇の側溝の破損

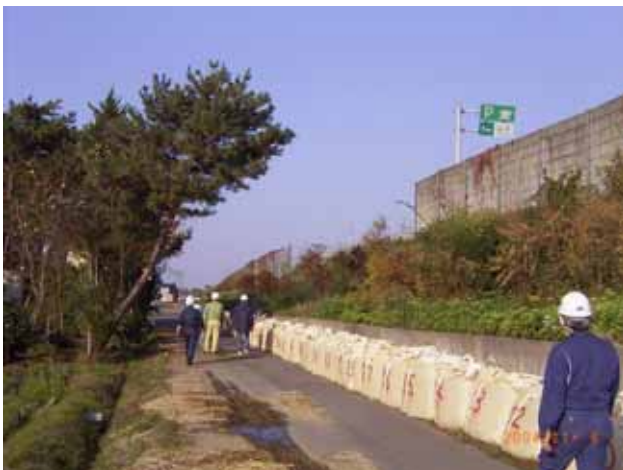
写真 3 腰土留めの傾斜（写真 1 とは反対側）

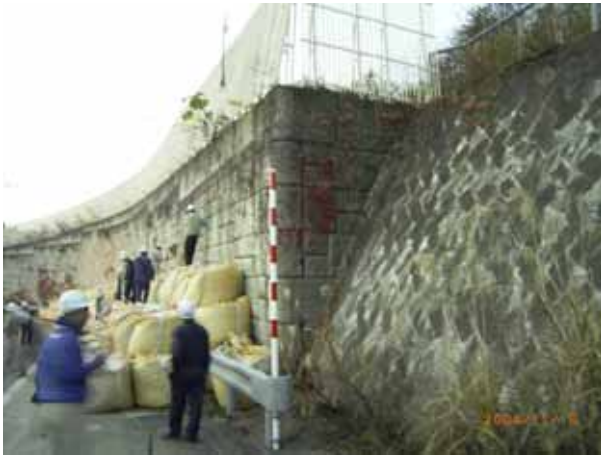
取り付け道路横の切土斜面に新たに盛土して構築した補強土擁壁（テールアルメ工法）がはらみ出し（写真 1）。壁面から湧水（写真 2）。背面地盤に段差あり（写真 3）。切土斜面のコンクリートに亀裂（写真 4）。

写真 1 補強土擁壁のはらみ出し

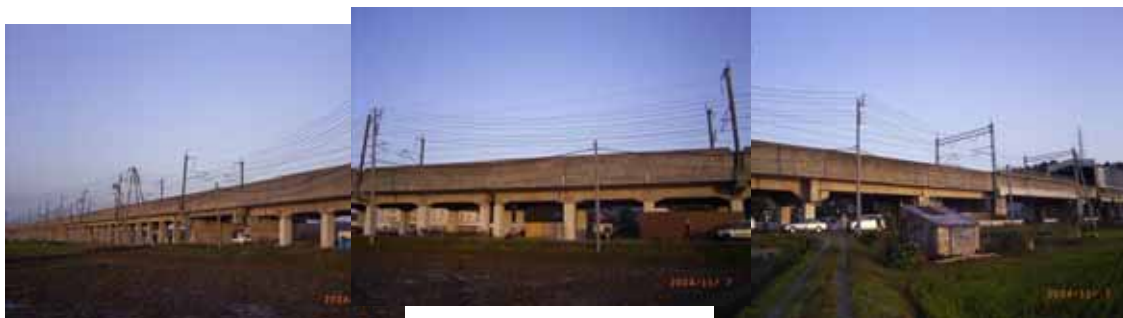
滝谷トンネルを出て、支持層が深くなりながら、さらに高架橋とその基礎の構造形式も変化している箇所で脱線が発生（写真 1）。応答特性の違いにより、軌道位置で大きな相対変位が生じた可能性が考えられる。しかし、地盤面（特に、舗装面）の乱れが少なく、路線方向の亀裂も少ないことから、地盤の絶対変位量は小さいと思われる（写真 2）。一部では基礎の埋め戻し部が激しく液状化して 10cm 程度沈下しており（写真 3、4）、応答特性に及ぼす影響の検討が必要。地表面部に亀裂が発生した箇所もあり（写真 5）。

写真 1 脱線発生箇所周辺の構造形式

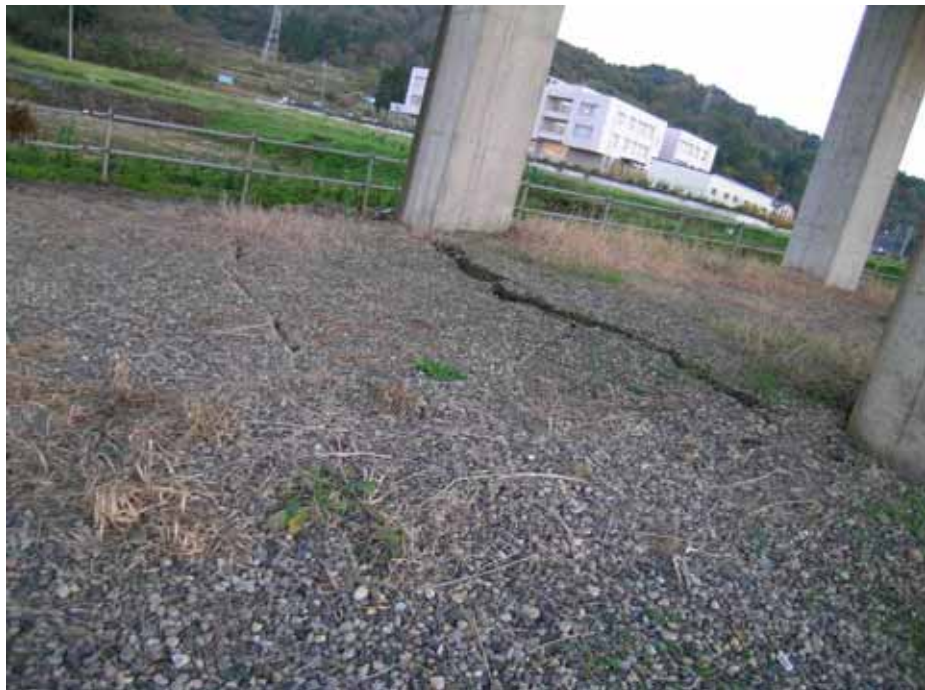
写真 5 地表面部に発生した亀裂

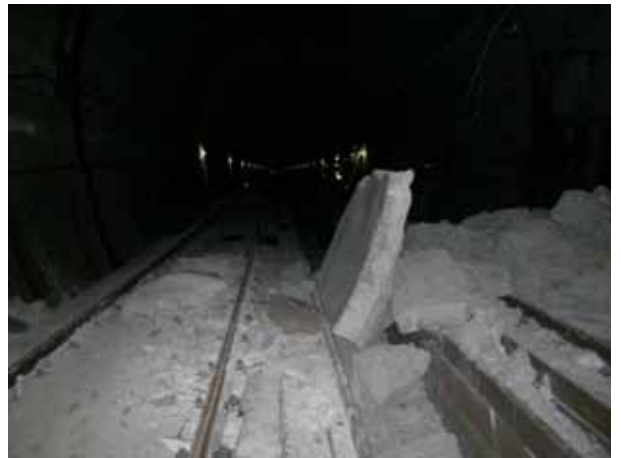
写真 2 軌道上への覆工破片の落下

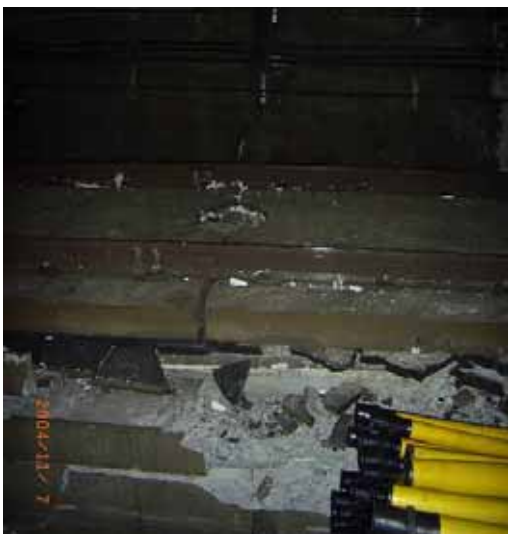
写真 3 スラブ軌道の盛り上がりと破損

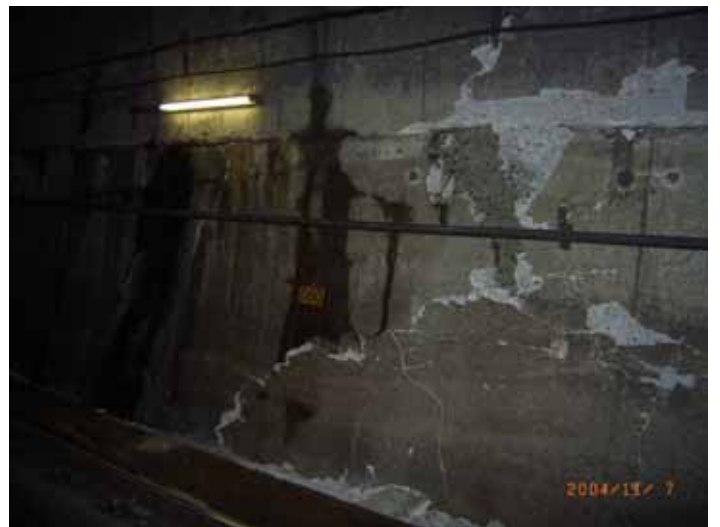
写真 4 覆工破損箇所での湧水

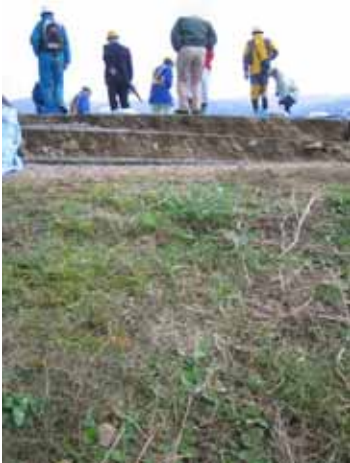
写真1 浅河原調整池フィルダム

浅河原調整池のゾーン型アースダム（提高 37 m）では、ダム軸方向に複数の天端亀裂が発生した（写真 1）。亀裂は、堤頂長 292m のほぼ全長に及んでいた。堤頂は、貯水池側に傾斜して沈下している。亀裂の段差や開口の規模は中央部ほど大きかった。また、上下流ののり面には、はらみだし・亀裂などの変状は見あたらなかった。しかし、上流側のり面は既に捨石工まで堆砂が進行していたため、堆砂位以下で変状は確認できなかった。

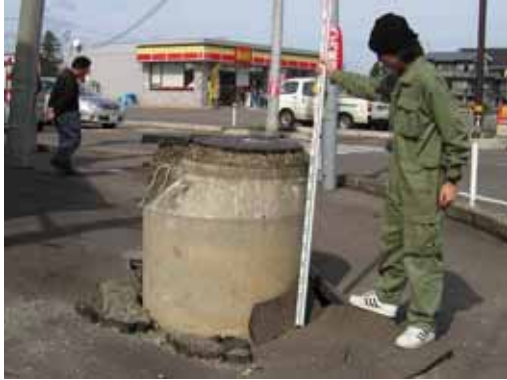
写真1 小千谷市桜町交差点マンホールの浮き上がり

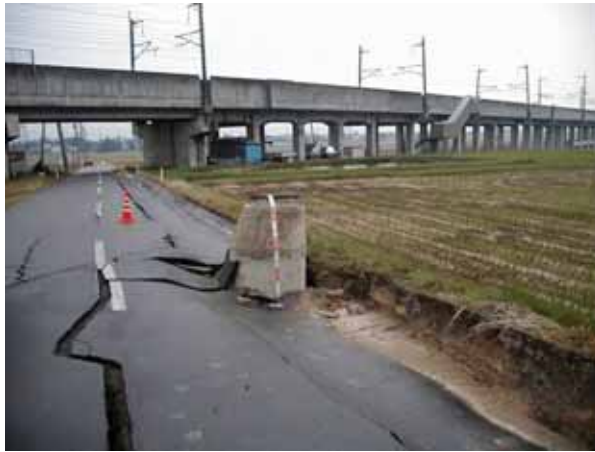
埋め戻し土の液状化によるマンホールの浮き上がりおよびアスファルト面の沈下が発生する（写真 1）。地下埋設管に沿ってアスファルト面の破断と沈下が発生している（写真 2）。これは、埋め戻し土が液状化して地下埋設管が浮き上がりアスファルト面を破断させ、液状化終了後沈下したためである。

写真1 埋め戻し土の液状化によるマンホールの浮き上がり（新幹線脱線現場付近）

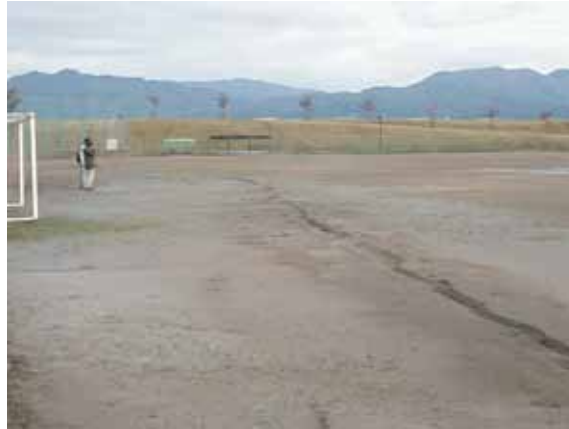
信濃川越路橋左岸付近にある河川公園内のグラウンドにおいて、連続する亀裂と噴砂が認められた（写真 1）。円形状の噴砂ではなく、亀裂が連続してその中から砂が噴出していた。円形の噴砂は付近に認められなかった（写真 2）。北に隣接する野球場からも亀裂と噴砂が認められ、噴出した砂の量は写真 1 よりも大量であった。

写真 1 河川公園グラウンドの発生した連続亀裂と噴砂跡

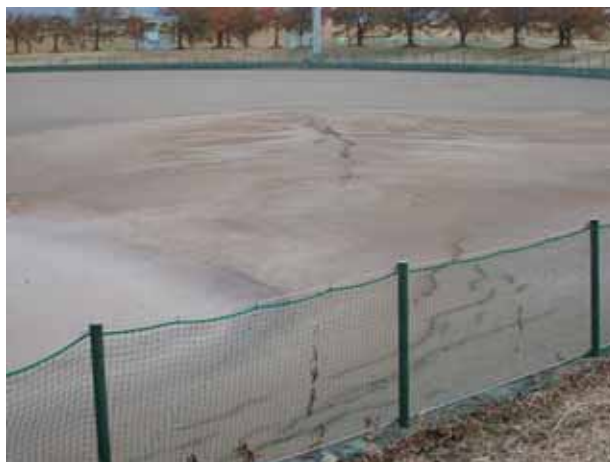
写真 2 野球場に発生した亀裂と噴砂跡

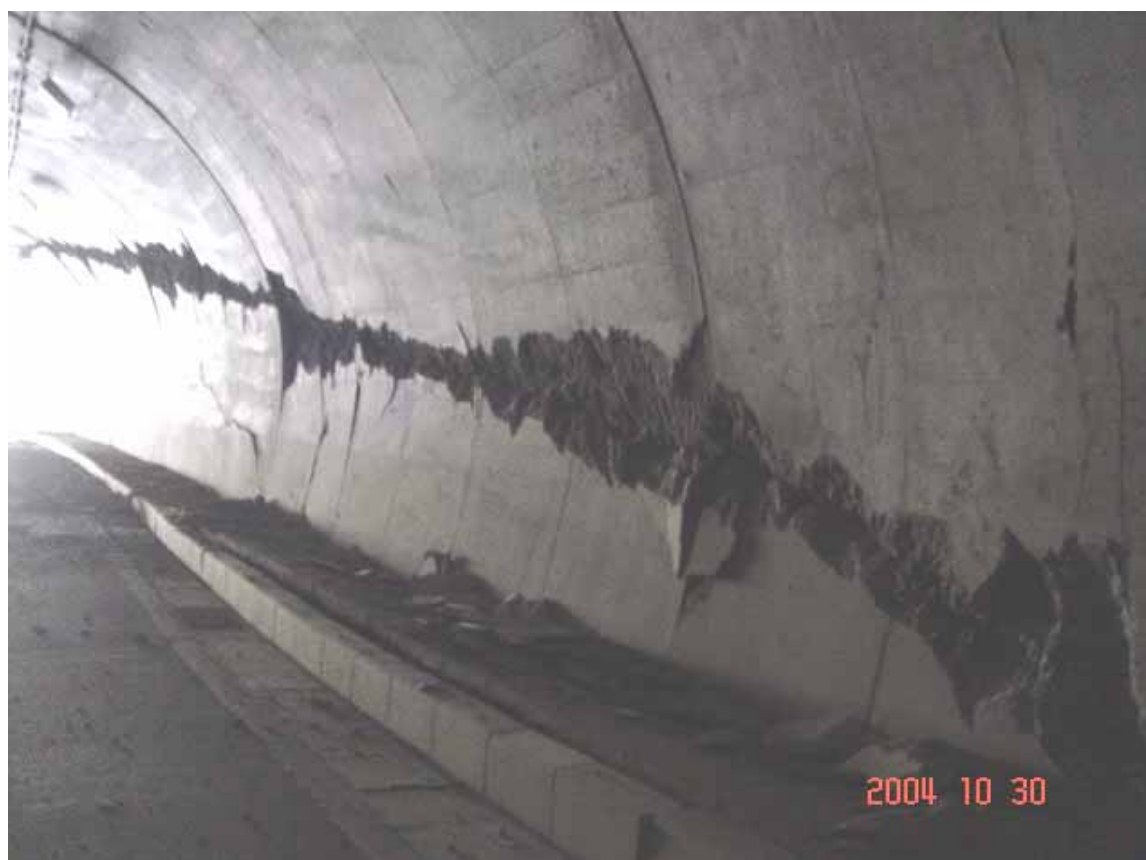
写真-1 に木沢トンネル北側坑口付近東側の被害状況を示す。東側の側壁およびアーチコンクリートに 30m にわたる巨大亀裂が延びる。亀裂のトンネル内面が圧縮によりコンクリートが剥落した（側壁上の斜め方向の圧挫）。亀裂より下の側壁コンクリートは基部が内側に最大 30cm 程度押し出されており、調和するように歩道が内側に変形している。歩道コンクリートと縁石の間は最大 5cm 程度開いており、一旦はさらに大きな変形を経験した可能性がある。

写真-1 木沢トンネル北側坑口付近東側の被害状況 （写真：森伸一郎撮影）

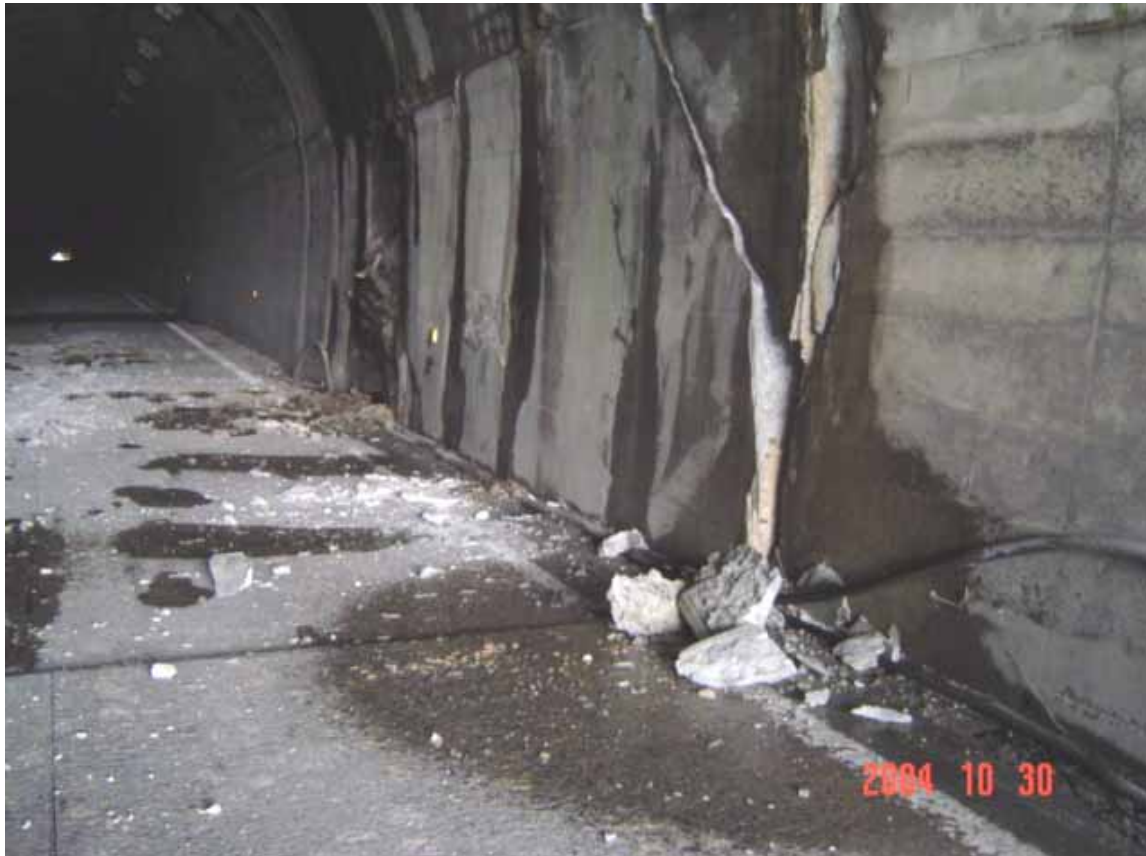
写真-1 に羽黒トンネル西側坑口付近南側側壁の被害状況を示す。側壁に円周方向と斜め方向の亀裂が生じるとともに、側壁が 10cm はらみだし、コンクリート塊が剥落している。道路路面にコンクリート片が落下し、落下片はクラウン部直下と円周方向の亀裂の直下に集中しているのがわかる。このほか、アーチコンクリートに閉合クラックも多々見られ、一部には下方にずれて落ちそうなコンクリート塊もあった。

写真-1 羽黒トンネル西側坑口付近南側側壁の被害状況 (写真：森伸一郎撮影)

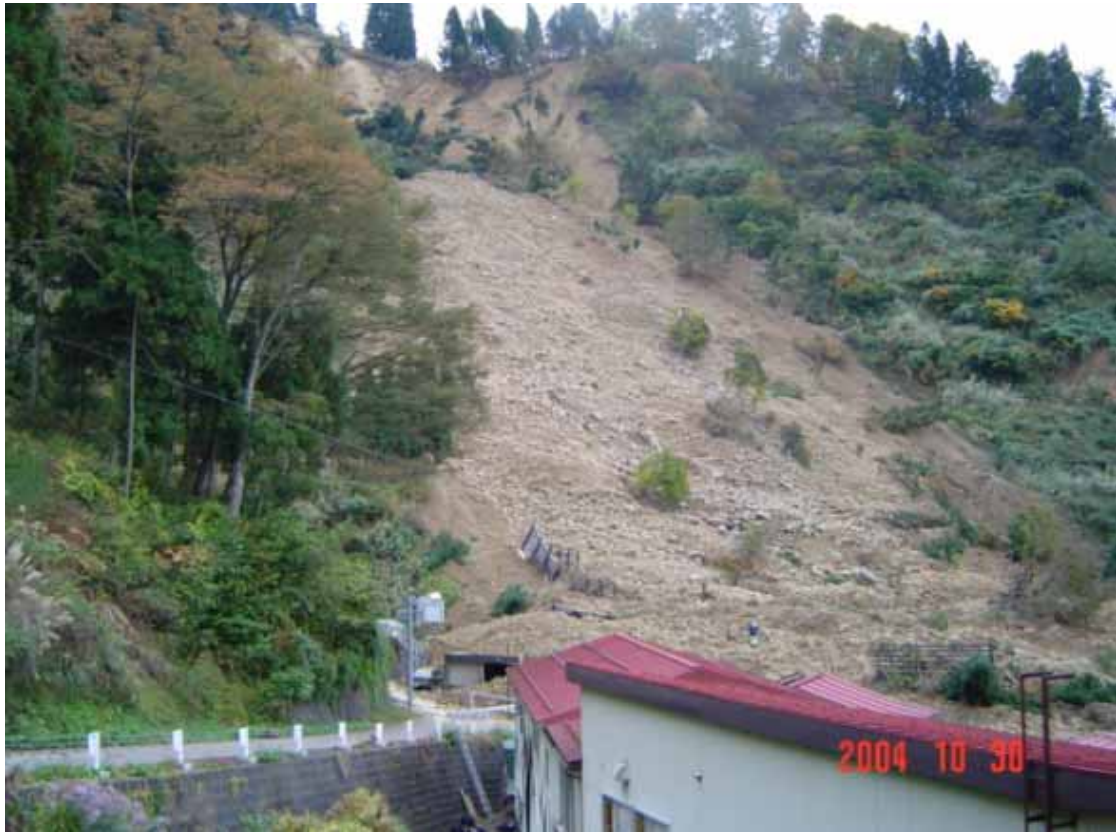
写真-2 は羽黒トンネル西側坑口南寄り上部の斜面崩壊の様子である。坑口部は斜面崩壊土砂の影響を受けているものと考えられる。被害側坑口でも斜面崩壊が見られた。さらにトンネル上部の山の峰部には東西両方共に斜面崩壊部上方に峰に平行な亀裂と段差（数 10cm から 1m）が見られた。トンネルの坑口から 20～30m はすべりに伴う土砂移動の影響を受けているものと考えられる。

写真-2 羽黒トンネル西側坑口南寄り上部の斜面崩壊  
（目測：幅 60m、斜面長さ 200m、傾斜 30 度、すべり面深さ 15m、崩壊土量 18 万  $\text{m}^3$ ）

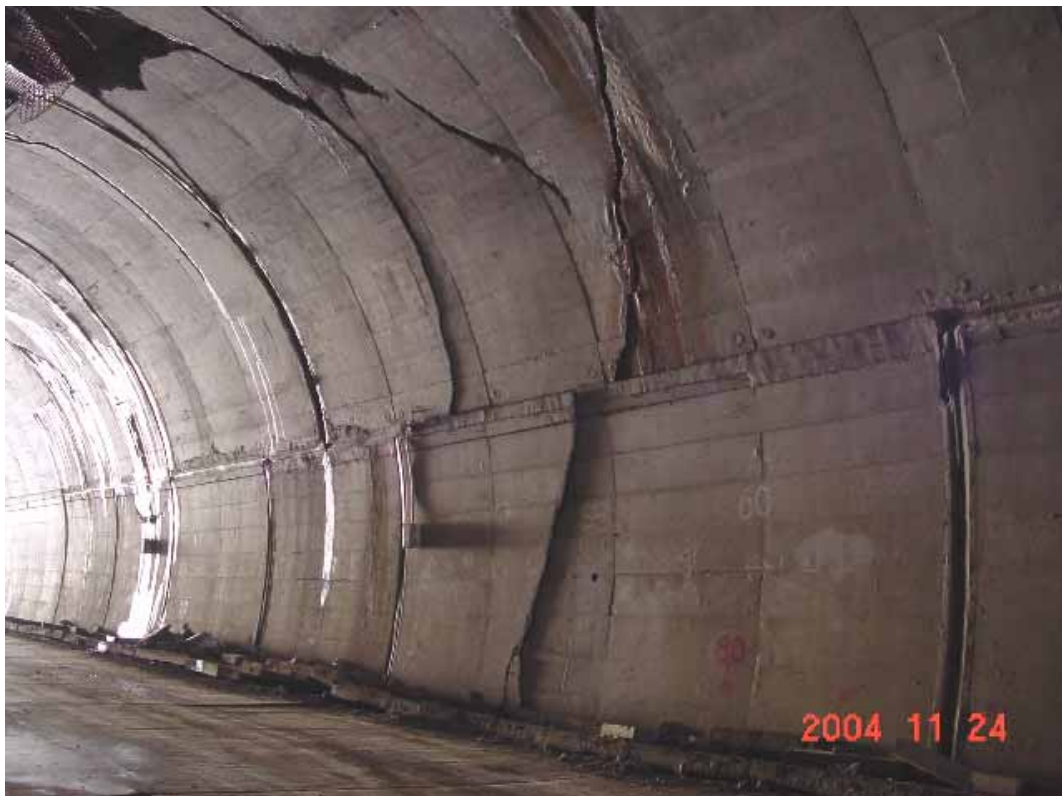
写真-1 に荒谷トンネル北側坑口付近東側側壁およびアーチコンクリートの被害状況を示す。側壁とアーチに連続する斜めの亀裂が生じているほか、クラウン部のコンクリートは落下していた。側壁の一部には内側へのはらみだしが見られた。そのようなところでは歩道も大きく変形している。

写真-1 荒谷トンネル北側坑口付近東側側壁およびアーチコンクリートの被害状況  
（写真：森伸一郎撮影）

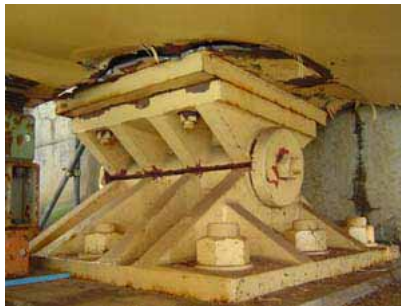
写真 2 支承周辺の損傷

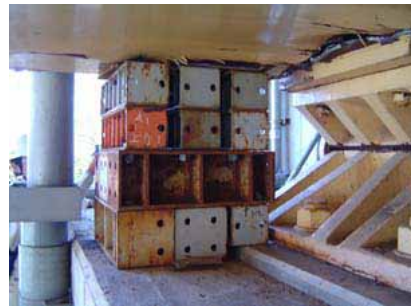
写真 3 サンドルによる仮受け

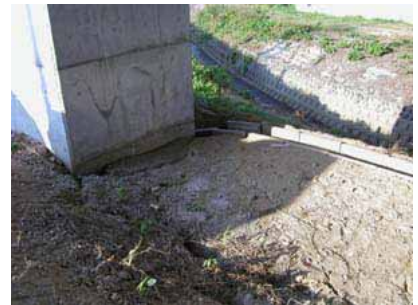
写真 3 周辺地盤の状況

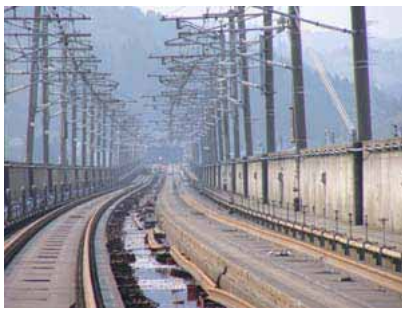
写真 1 レールの損傷状況

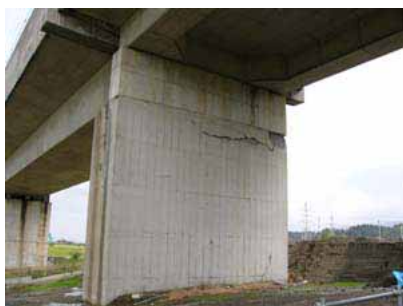
脱線した車両が停止した位置にあたる東大新江橋梁南側の壁式橋脚では、パラペット部下端付近の部材打継ぎ部で曲げ損傷が生じていた（写真 1）。その南側に位置する村松高架橋の一部にも損傷が見られたが、主たる損傷モードは材端部での曲げ塑性ヒンジの形成であり（写真 3）、せん断破壊が生じることなく、柱機能は維持された（写真 2）。さらに南側に位置する十日町高架橋の一部では既に鋼板巻き立てによる補強が行われており、これらにはひび割れや鋼板座屈などの損傷は見られなかった（写真 4、5）。

写真 1 壁式橋脚パラペット  
部下端付近の曲げ損傷

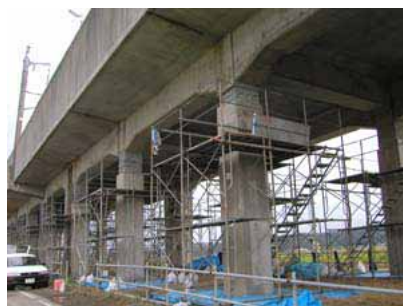
写真 2 柱機能が維持された橋脚

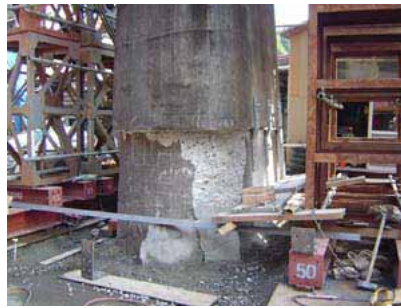
JR 飯山線川口地区では、盛土部の損傷と共に、それに連なる魚野川橋梁高架部の橋脚にも損傷が見られ、無筋コンクリート製橋脚の打継部でズレが生じていた（写真 2）。

写真 2 橋脚の損傷状況

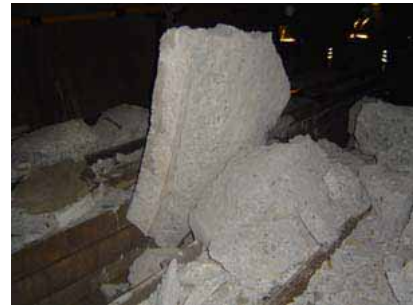
写真3 剥落したコンクリート

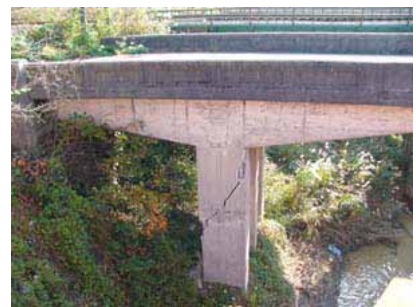
また、現在は使用されていない旧道路橋の橋脚には、顕著な斜めせん断破壊が認められた（写真 6）。

写真 6 旧道路橋の損傷

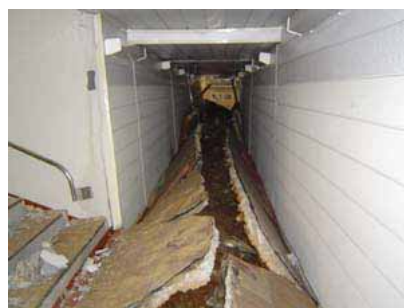
JR 上越線の越後川口駅では、ホーム下の地下通路の無筋コンクリート製の床スラブが損傷を受けた（写真 3）。

写真 3 地下通路の損傷状況

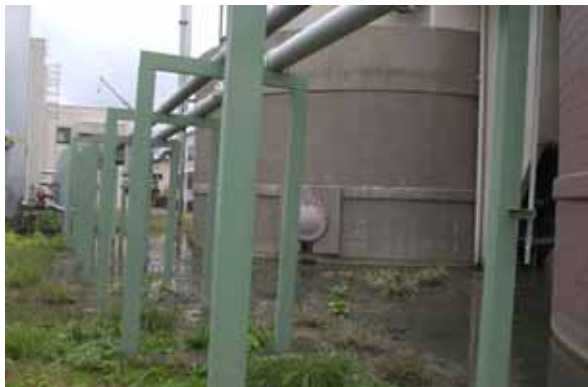
施設に関し、最初沈殿池と最終沈殿池はかき寄せ機にずれが生じ、ばっき槽のエクспанションジョイントは離脱・切断された(写真 8)。このため下水が漏出しばっき槽水位が低下し、下水は低いところにある汚泥管理棟に流れ込み汚泥を沈殿させた。汚泥消化槽とその配管からは漏れが生じているが(写真 10)、消化槽は未だ開いていない。脱水は、地震以前は高分子凝集剤とベルトプレスとの組合せによっていて、汚泥管理棟地下にポンプ・電気盤・薬品タンクがあるが未調査である。全体に、管廊は沈下していないが、その他の部分は沈下している。もと、ここは水田だった。

写真 10 汚泥消化槽からの漏出

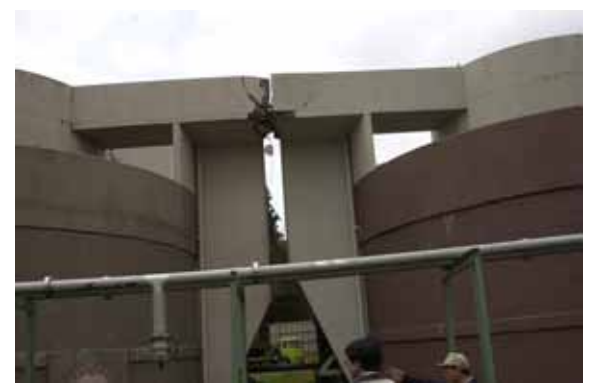
写真 11 汚泥消化槽連結部の破断

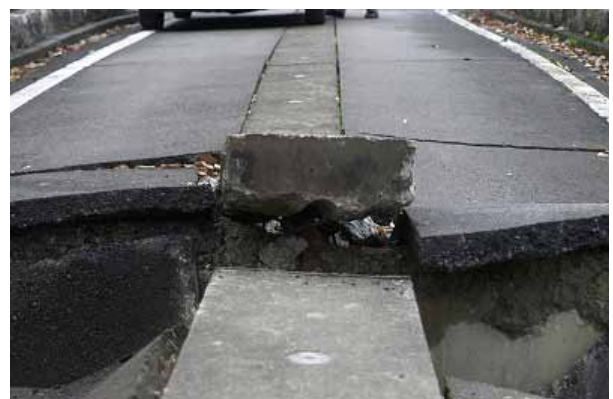
写真 13 左図の接近写真。パイプが破断
