# Phuket, Khao Lak と Phi Phi 島での津波

日本・タイ合同津波調査団

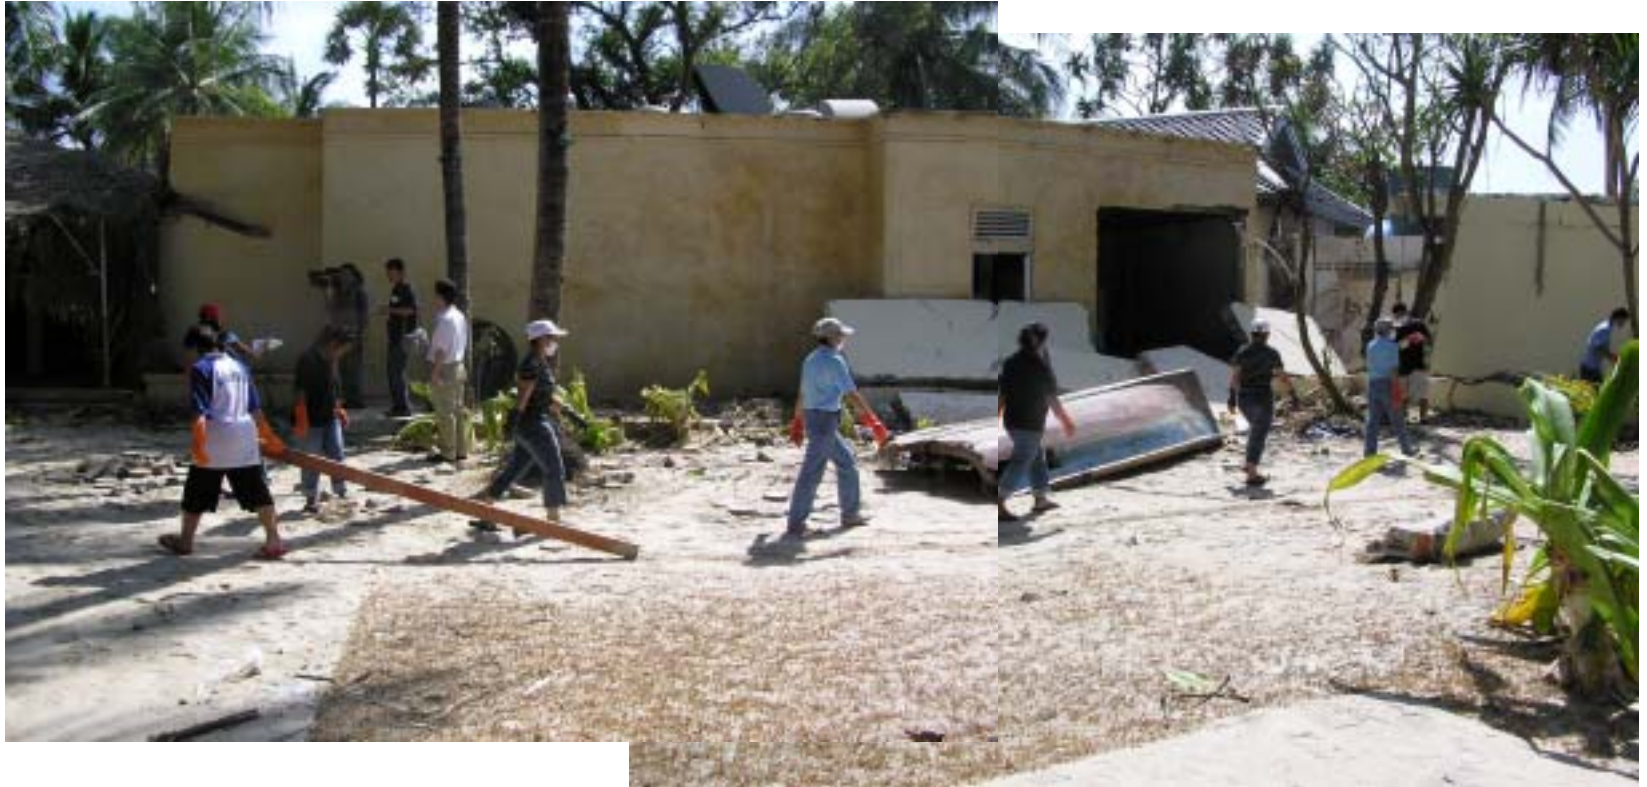
写真-1 壁が破壊された煉瓦造の家屋(Patong ビーチ, 海側から望む)

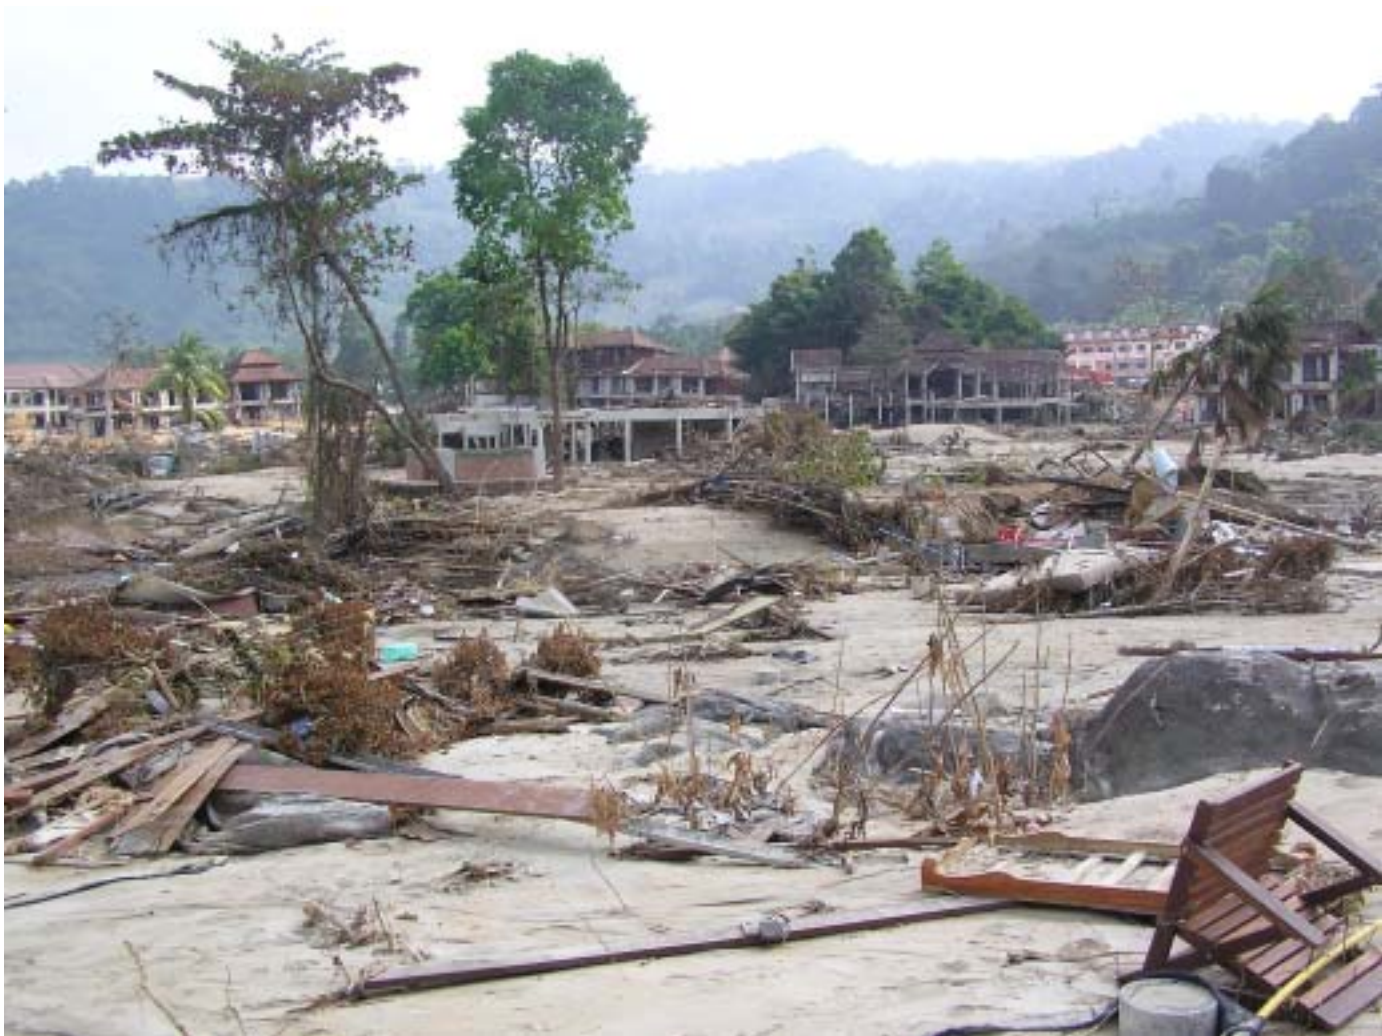
写真-2 廃墟と化したホテル群 (Khao Lak, 海側から望む)

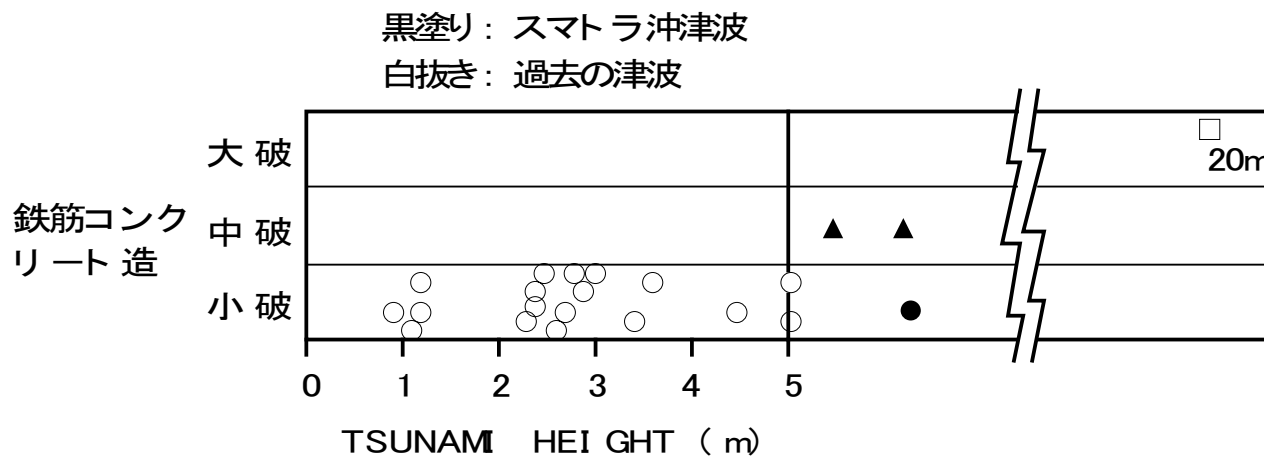
図-7 浸水深と家屋の被害程度の関係.

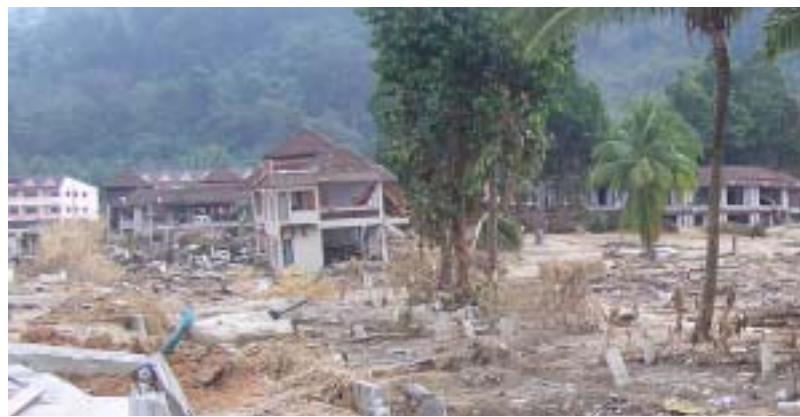
洗掘による被害もある！

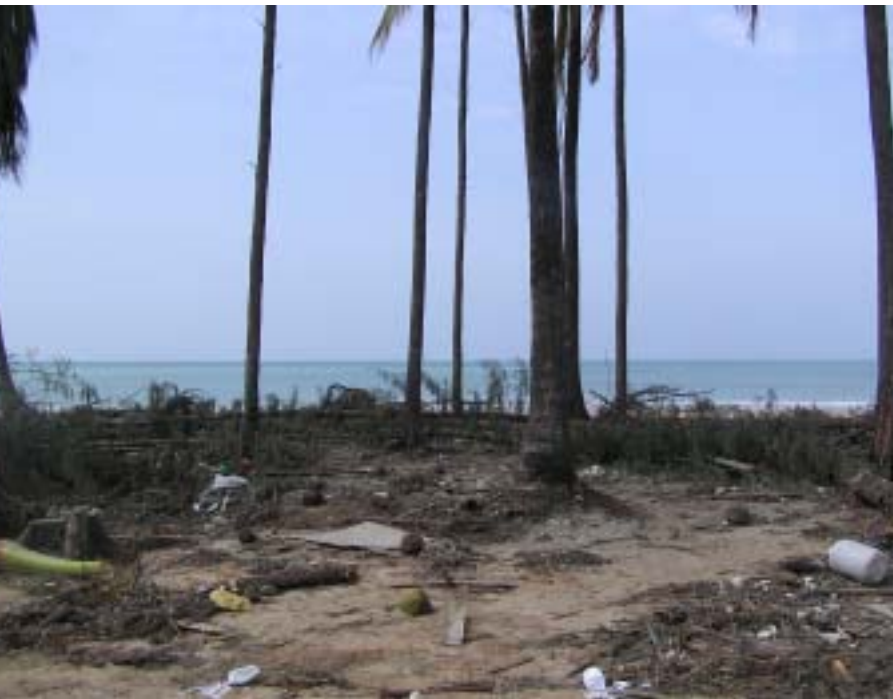
写真-3 G.H.=3.65m,  $h=4.94\text{m}$ ,  
植生密度=0.27%.

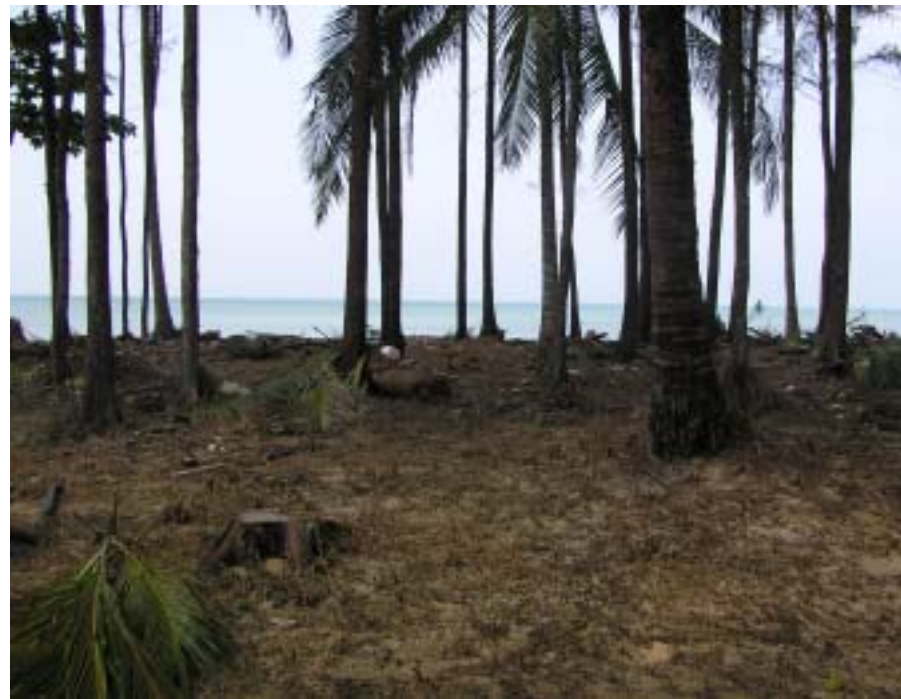
写真-4 G.H.=3.53m,  $h=4.64\text{m}$ ,  
植生密度=0.42%.
