## 4. 液状化被害（永瀬・廣岡・平松）

### 4.1 はじめに

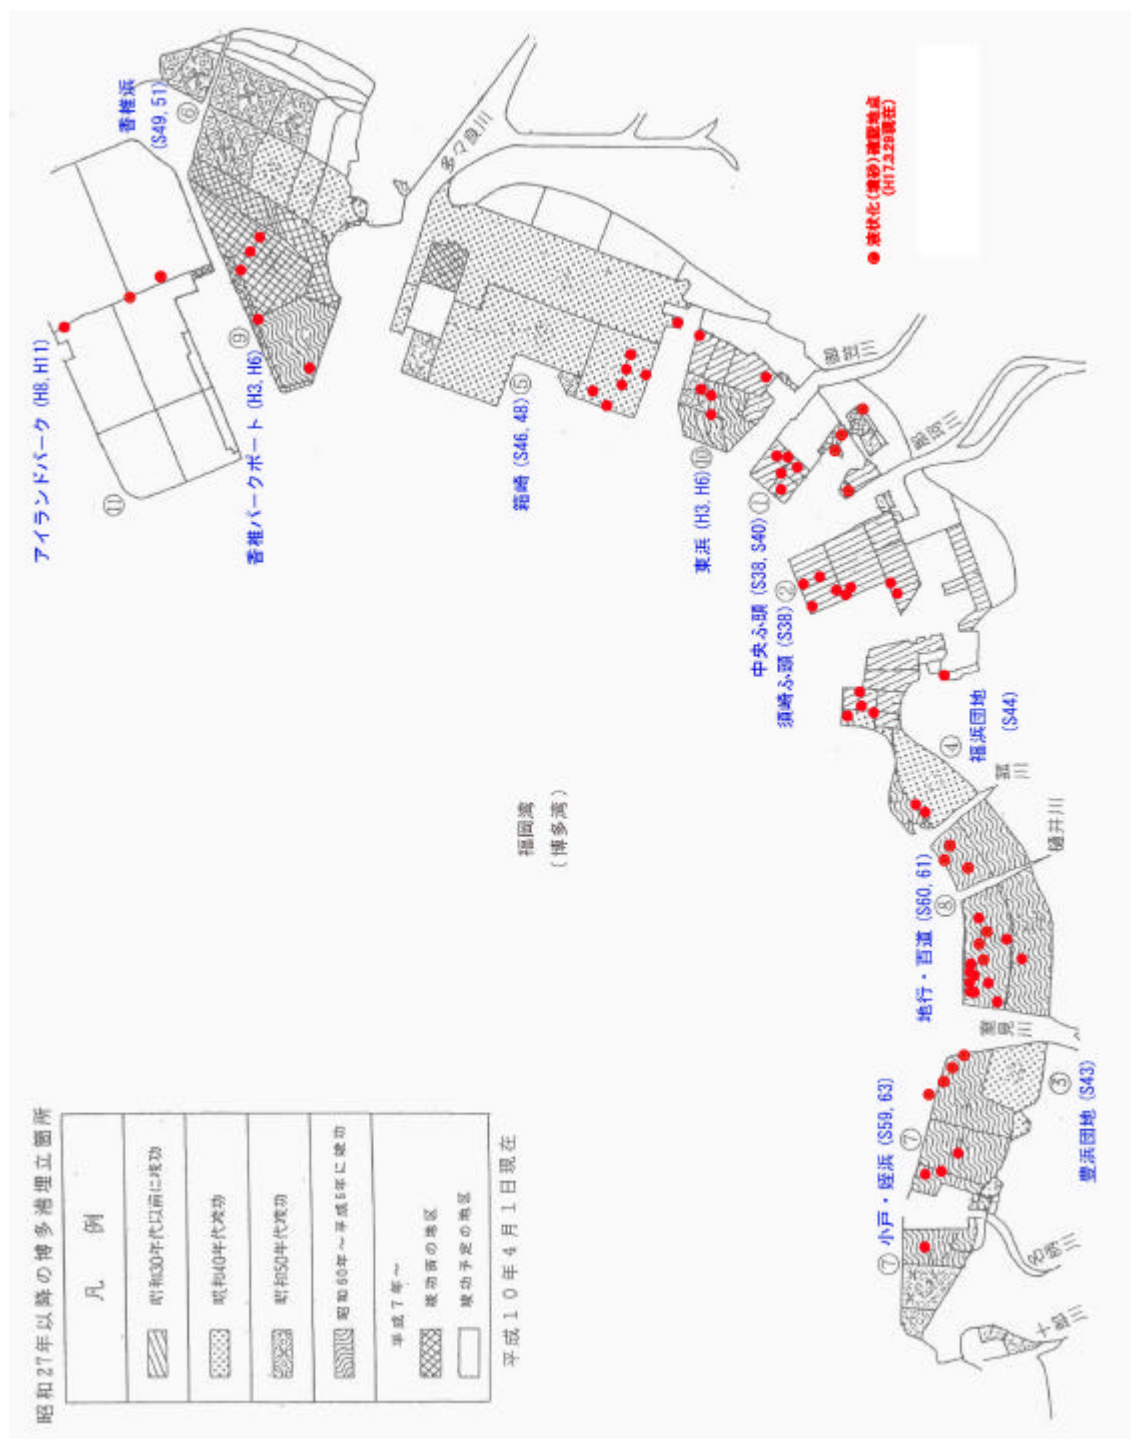
図 4.1 液状化発生地点の分布図

図 4.1 は、今回の地震で液状化の発生が確認された地点を丸印でプロットしたものである。液状化発生は、地震後、地表面上に分布する噴砂跡の存在より判断した。また、この図には、博多湾の埋立て経過についても年代別にハッチングで示している。図 4.1 より、液状化発生地点はほとんど埋立地に集中していることが分かる。しかしながら、それらの地点は、埋立地内でも全域に分布しているのではなく、点在しているため、2000 年鳥取県西部地震などの過去の地震における液状化発生状況と比較すると、今回の地震における液状化の程度はそれほど激しくはないと判断される。ただし、現在までの調査において、東方では新宮漁港の埋立地、西方では糸島郡志摩町の中学校校庭、北方では海の中道海浜公園でそれぞれ液状化したことも確認されており、液状化発生の範囲はさらに広がる可能性がある。また、一般に埋立て年数が長くなるほど、液状化が発生しにくくなることが知られているが、そのような傾向は今のところ認められていない。これについては、まだ十分な調査がなされていないため、今後の検討課題としたい。なお、各地で観測された噴砂跡の様子を写真 4.1～4.8 に示す。

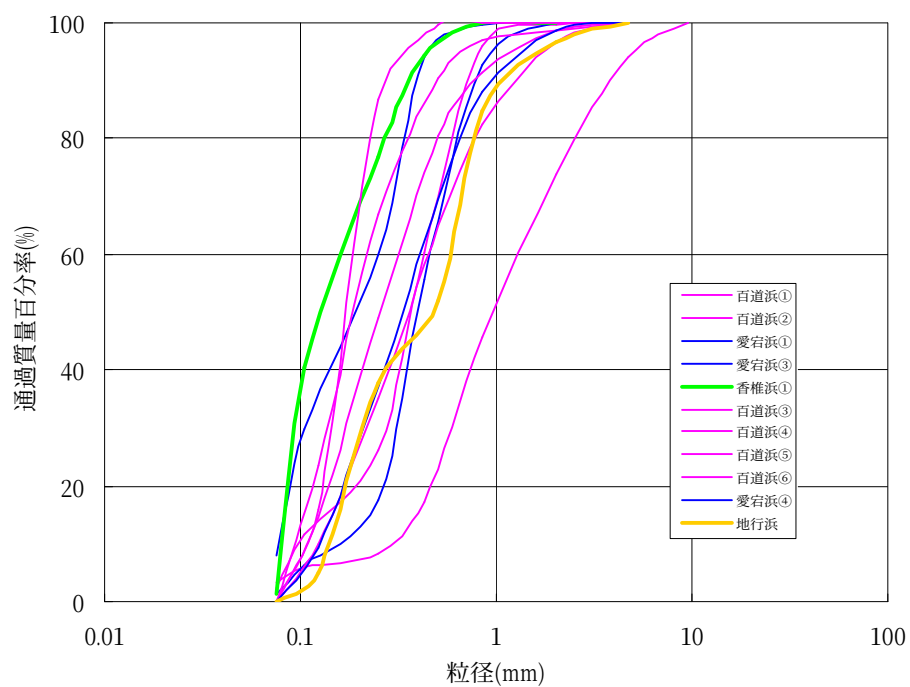
図 4.2 噴砂の粒径加積曲線

図 4.2 には、いくつかの液状化発生地点で採取した噴砂の粒径加積曲線を示している。噴砂の粒度特性については、現在までに、主に愛宕浜や百道浜といった西側の埋立地で採取した試料について調べている。図 4.2 の結果では、平均粒径  $D_{50}=0.15\sim1.0\text{mm}$ 、均等係数  $U_c=2.4\sim7.0$  となっており、今回調査した噴砂試料は、百道浜の一つの試料を除外すれば、比較的粒度の良い中砂から粒径のそろった細砂に分類される。なお、各埋立地で採取した噴砂には色や臭いなどの違いも認められた。今後、液状化発生と埋立材の種類の関連についても調べる必要がある。

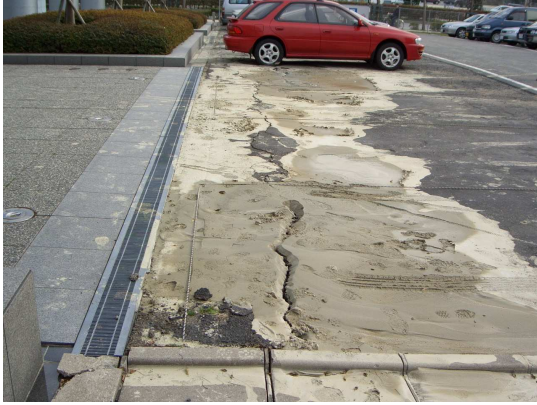
写真 4.1 百道浜 RKB 会館駐車場での噴砂跡

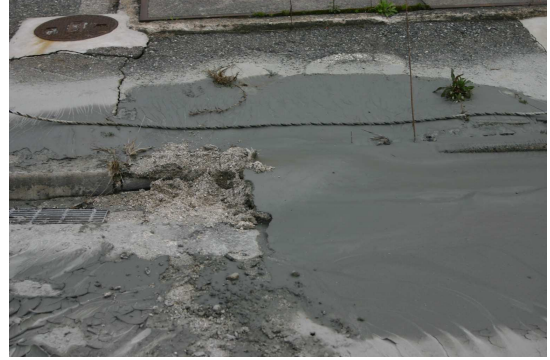
写真 4.4 荒津コスモ石油前での噴砂跡

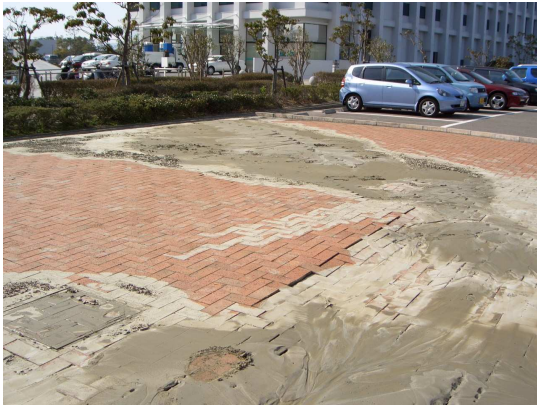
写真 4.2 百道浜 Panasonic 社駐車場での噴砂跡

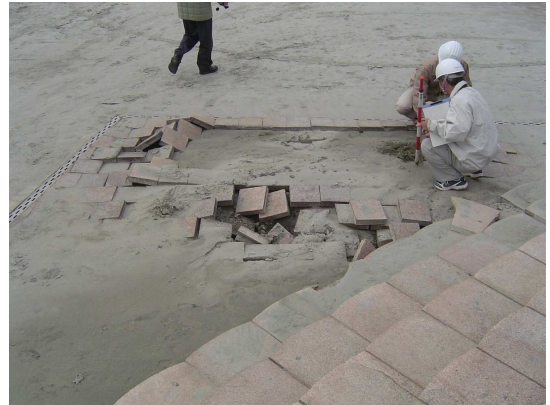
写真 4.7 中央埠頭イベントバースでの噴砂跡

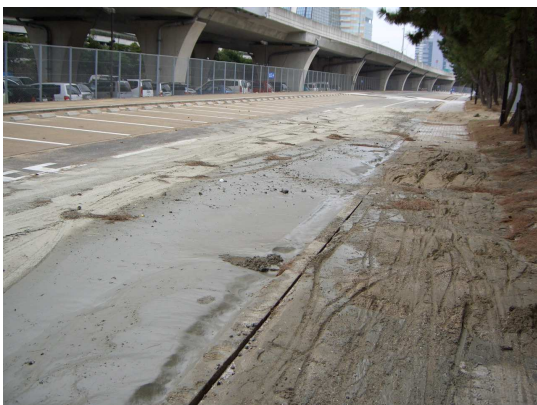
写真 4.3 ヤフードーム裏シーサイドもち海浜公園駐車場での噴砂跡

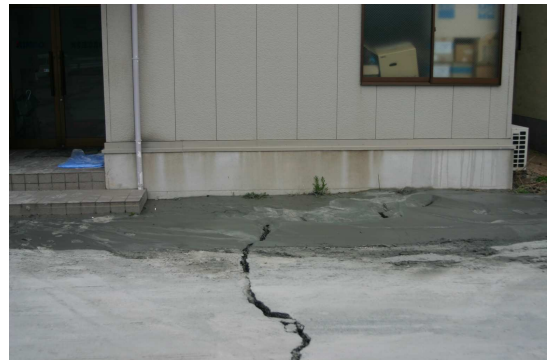
する甚大な被害が発生している。本岸壁はL型ブロック式岸壁であり、この構造物のすぐ背後では、写真 4.6 に示したように、噴砂跡が確認されている。これらのことから、本岸壁の被害は、主に地震時の慣性力と背後地盤の液状化により生じたものと考えられる。なお、地震後の観測では、被害を受けた岸壁に開口亀裂が生じているため、そこから背後の埋立土が波浪により吸出され、背後地盤の沈下が次第に増大していることが確認されている。今後、陥没等の 2 次災害の危険があるため、早急に応急対策を行う必要がある。このような現象は他のいくつかの被災岸壁でも同様に確認されている。

写真 4.6 中央埠頭 7 号岸壁の背後での噴砂跡

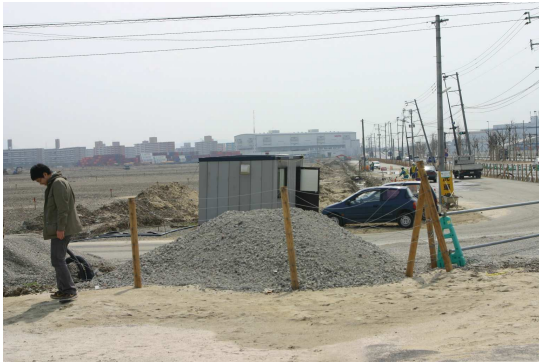
写真 4.7 アイランドシティでの噴砂跡

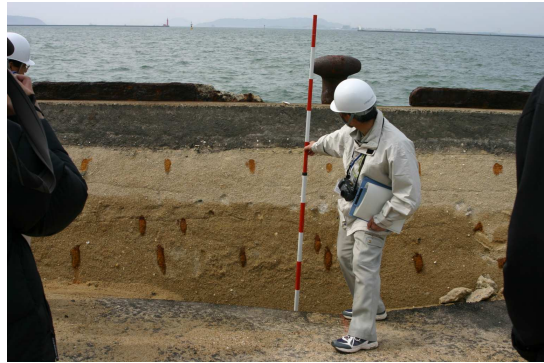
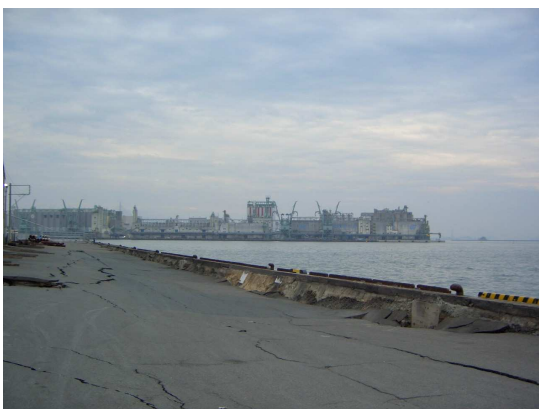
中央埠頭の先端部にある 7 号岸壁（-5.5m）での被害状況を写真 4.9、4.10 に示す。この箇所では、岸壁が海側に最大 1m 程度はらみだし、背後にあるエプロン部が 1.2m 程度沈下

写真 4.10 中央埠頭 7 号岸壁の被害状況

写真 4.9 中央埠頭 7 号岸壁の被害状況

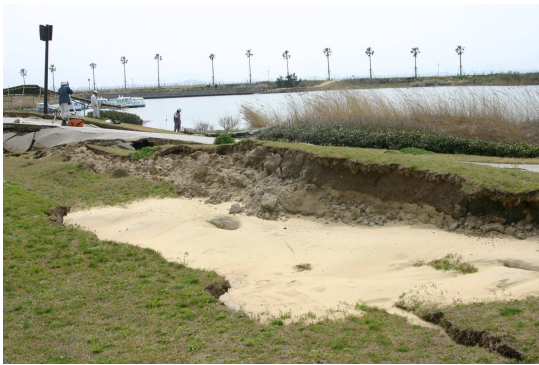
写真 4.8 海の中道公園内での噴砂跡

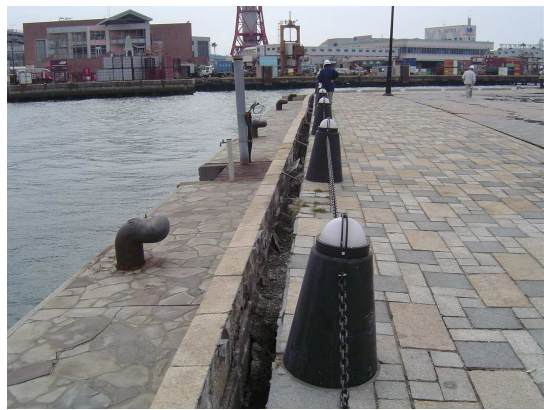
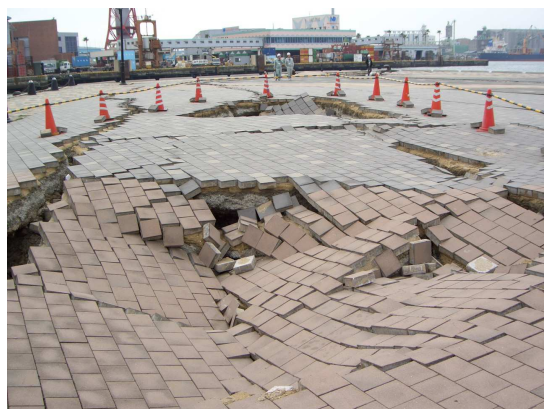
中央埠頭の付け根に位置するイベントバースでも大きな被害が発生している。写真 4.11、4.12 にイベントバースの被害状況を示す。この箇所は 20～30m の幅で海側に突き出ている突堤であるため、両側の岸壁（-4m）が海側に 20cm 程度はらみだし、突堤の地盤では沈下とともに、多数の陥没が生じている。陥没していない部分も地下に空洞があって今後陥没する可能性があるため、危険な状態にあると考えられる。本岸壁も L 型形式であり、突堤の背後地盤では噴砂跡が確認されているため、本被害は本埠頭の先端部と同様の原因で生じたものと思われる。なお、突堤の背後地盤では地表面がなだらかに傾斜しているため、斜面上方から海に向かって液状化に伴う地盤の流動現象が発生していたが、これについては後述することとする。

写真 4.11 中央埠頭イベントバースの被害状況

写真 4.12 中央埠頭イベントバースの被害状況

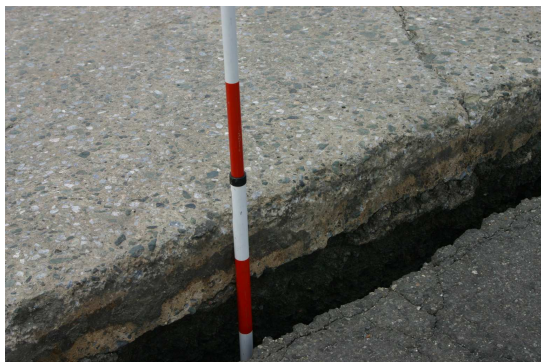
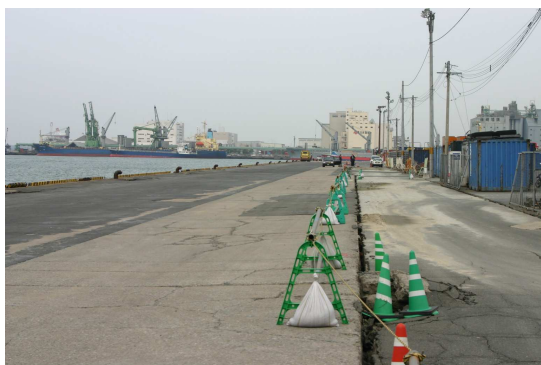
箱崎埠頭においては、6 号岸壁（-7.5m）で背後に 30～50cm の段差が生じている。この被害状況を写真 4.13、14 に示す。本岸壁は控え矢板形式であり、表面はコンクリートスラブが施工されている。背後地盤では液状化が発生していることから、岸壁構造物、すなわち主矢板および控え矢板が一体となって海側に押し出され、スラブ面と背後地盤との間に段差が大きく生じたものと考えられる。ここでは暗渠配水管が破断する被害も認められた。このように、本岸壁の被害は L 型岸壁の被害とは明らかに異なっており、構造形式による被害の相違が認められた。

写真 4.13 箱崎埠頭 6 号岸壁の段差

写真 4.14 箱崎埠頭 6 号岸壁の被害状況

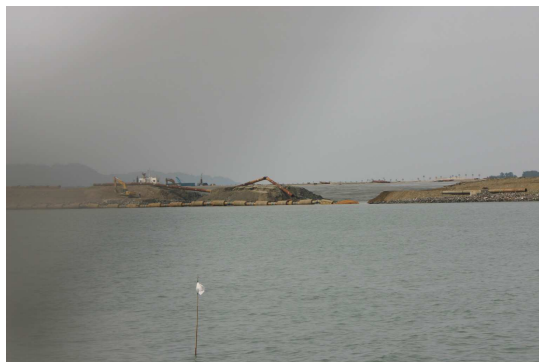
アイランドシティでは、西側に位置する B4 仮護岸の一部が崩壊し、埋立土砂が海中に流出する被害が生じている。写真 4.16 はその崩壊現場を示したものである。この原因は今のところ明らかではないが、上部盛土の基礎であり、護岸の本体である盛砂部が液状化して、盛土全体が海側に向けてすべり破壊を起こしたのではないかと考えられる。

写真 4.16 アイランドシティ B4 仮護岸の崩壊

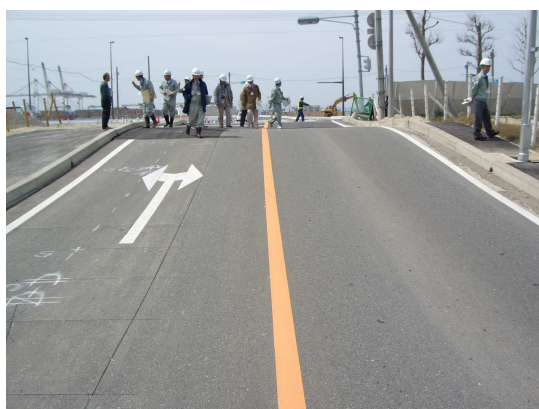
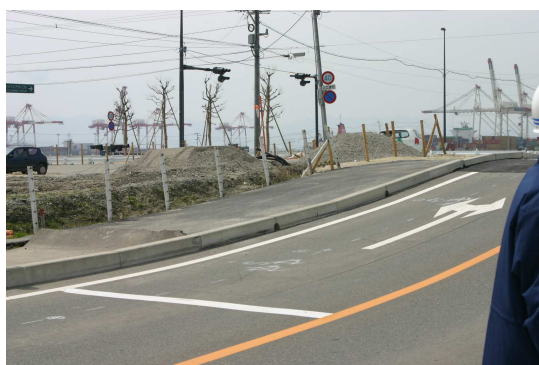
アイランドシティのほぼ中央部で、道路 1 号線の交差点付近において、道路が局部的に 1 m 程度隆起する被害が発生している。写真 4.17、4.18 にその被害状況を示す。この箇所は埋立過程において仮護岸が配置されたところであり、現在その地中には直径 80cm の埋設管が設置されている。この隆起により埋設管も破損したことが明らかになっている。また、

道路1号線に沿って、電柱がランダムな方向に傾斜するとともに噴砂跡が確認されている。本被害については、まだ十分な検討がなされていないため、原因が明らかになっていない。今後、原因究明を目的として詳細な調査研究を行う必要がある。

写真 4.17 アイランドシティ 1 号線交差点での道路の隆起

写真 4.18 アイランドシティ 1 号線交差点での道路の隆起

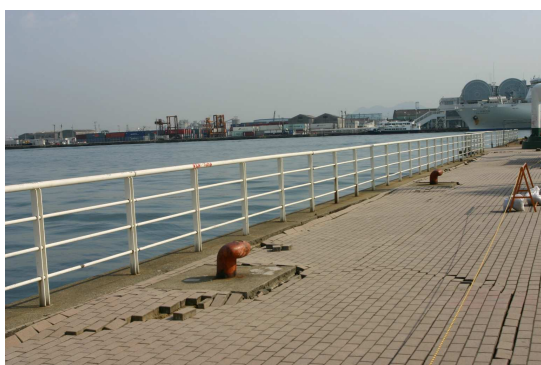
その他の埠頭については、博多埠頭の先端部（サンセットパーク）などにおいても岸壁が被害を受けており、その背後地盤では液状化発生が確認されている。この被害状況を写真 4.15 に示す。

写真 4.15 博多埠頭先端部サンセットパークの被害状況

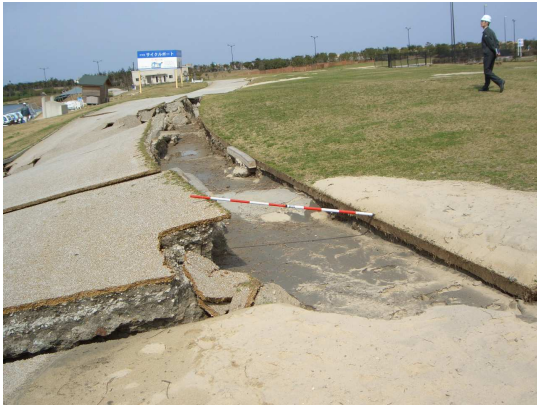
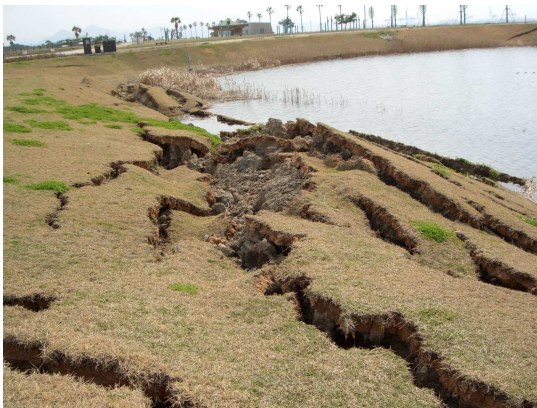
このタイプの被害に分類されるものとして、2つの例を紹介する。一つは、海の中道海浜公園内にある「光と風の広場」において、液状化に伴う地盤の流動と見られる現象が発生している。写真4.19、4.20にその被害状況を示す。この広場では、カモ池という池に向けてなだらかに傾斜した地盤において、池に平行な地割れが多数発生し、また、多くの地点で噴砂跡が認められている。簡単な測量により測定した流動量は8m程度で、流動が起こった範囲は池の縁から斜面上方に向かって70m程度であった。また、被災範囲は長さ250m程度で、最大亀裂深さは1.4m程度であった。このような被害形態から、本斜面地は液状化に伴う地盤の流動で大きく変位したものと推察される。ただし、本広場の造成履歴や地盤のデータ、噴砂の物理特性等を調べ、液状化層および非液状化層に関する検討を行い、本被害のメカニズムを明確にする必要がある。

写真 4.19 海の中道海浜公園（光と風の広場）内での地盤の流動

写真 4.20 海の中道海浜公園（光と風の広場）内での地盤の流動

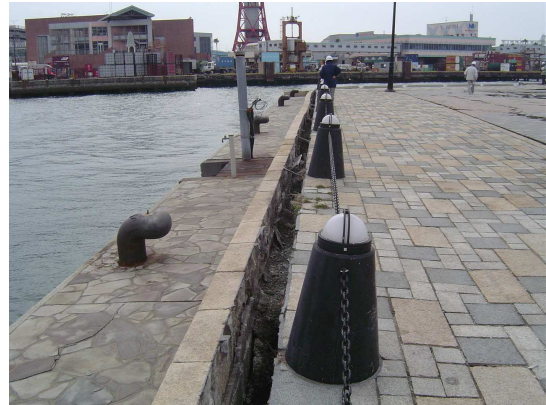
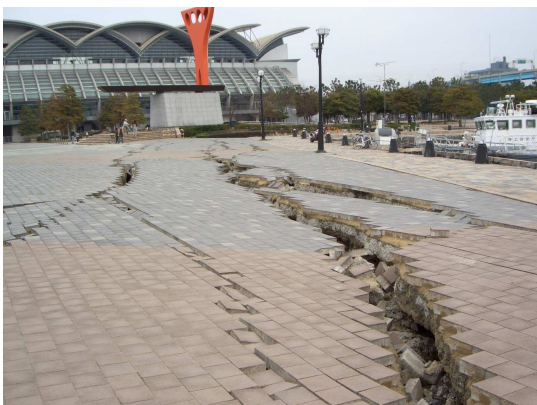
もう一つの例は、中央埠頭のイベントバースのすぐ背後で地盤の流動と見られる被害が発生している。写真4.21、4.22はその被害状況を示したものである。この箇所でも、地盤が緩やかに海側に傾斜しており、その斜面地に地割れが多数発生している。また、多くの地点で液状化の発生も確認している。これについても、今後詳細な調査を行い、被害のメカニズムを明らかにする必要がある。

写真 4.22 中央埠頭イベントバースでの地盤の流動

写真 4.21 中央埠頭イベントバースでの地盤の流動
