4 . 液状化被害（永瀬）

4.1 はじめに

4.2 液状化発生地点の分布および噴砂の粒度特性

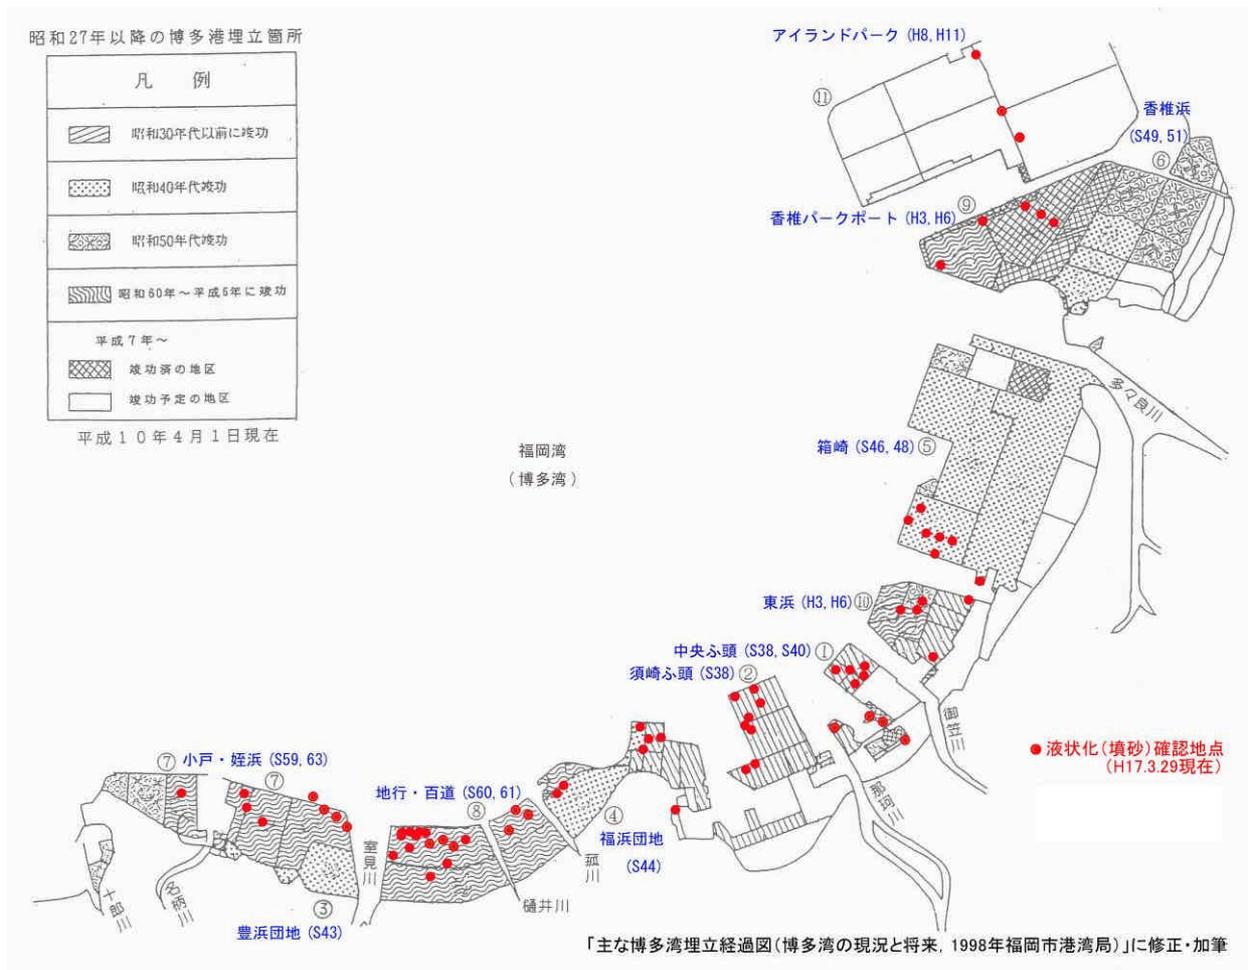
図 - 4.1 博多湾の沿岸域での液状化発生地点の分布図

液状化発生の有無についての判断は、地震後、地表面上に分布する噴砂跡の存在が確認できるか否かによるものとし、ここでは噴砂跡を確認できた地点を液状化発生地点とし整理することを試みる。図 - 4.1 は、博多湾の沿岸域を中心として今回の地震で液状化の発生が確認された地点を丸印でプロットしたものである。なお、この図には博多湾の埋立て経過についても年代別にハッチングで示している。続いて、図 - 4.2 は、福岡市中心部を中心として実施した内陸部での液状化調査域を示したものである。この踏査においては、地震発生後数日経過してから実施したものの、噴砂跡やその他の液状化の痕跡を発見することはできなかった。また、図 - 4.3 は福岡市東部周辺で踏査を実施した調査地点（緑丸、赤丸）と液状化（噴砂跡）が確認された地点（赤丸）を示したものであり、図 - 4.4 は福岡市西部周辺で踏査を実施した調査地点（緑丸、赤丸）について同様に示したものである。

以上より、液状化発生地点の多くがほぼ埋立地に集中していることが分かる。しかしながら、それらの地点は、埋立地内でも全域に分布しているのではなく、点在している。これより、2000年鳥取県西部地震などの過去の地震における液状化発生状況と比較すると、今回の地震における液状化の程度はそれほど激しくはないと判断される。ただし、現在までの調査において、東方では新宮漁港の埋立地、西方では糸島郡志摩町の中学校校庭、北方では海の中道海浜公園でそれぞれ液状化したことも確認されており、これから液状化発生の範囲は広がる可能性も否定できない。今後、地震後の時間経過を考慮すると、聞き取り調査等を広く一般に行う必要がある。また、一般に埋立て年数が長くなるほど、液状化が発生しにくくなることが知られているが、そのような傾向は今のところ認められていない。これについては、まだ十分な調査がなされていないため、今後の検討課題としたい。なお、各地で観測された噴砂跡の様子を写真 - 4.1 ~ 4.10 に示す。

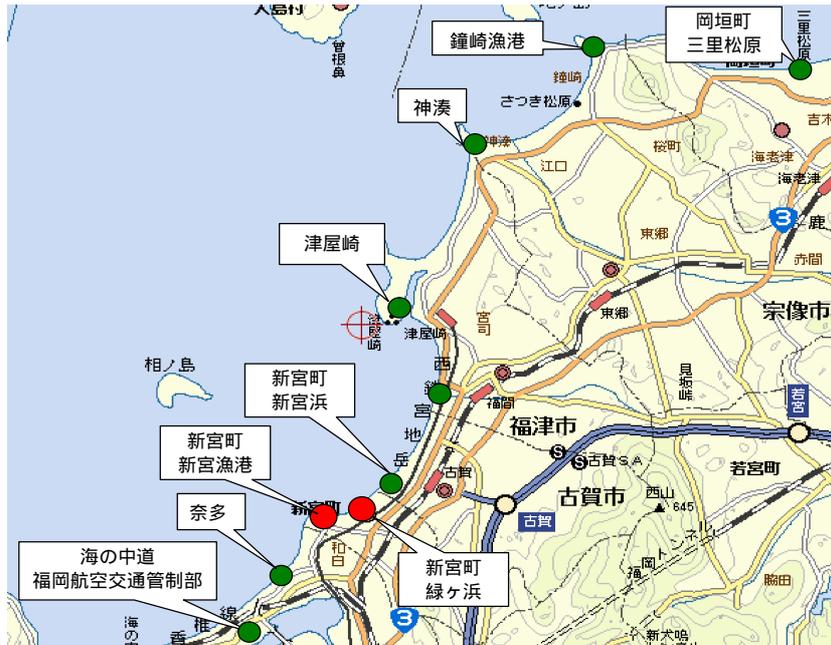
図 - 4.3 福岡市東部周辺で踏査を実施した地点と液状化地点（赤丸の地点でのみ噴砂跡を確認，緑丸の地点では噴砂跡を確認できず）

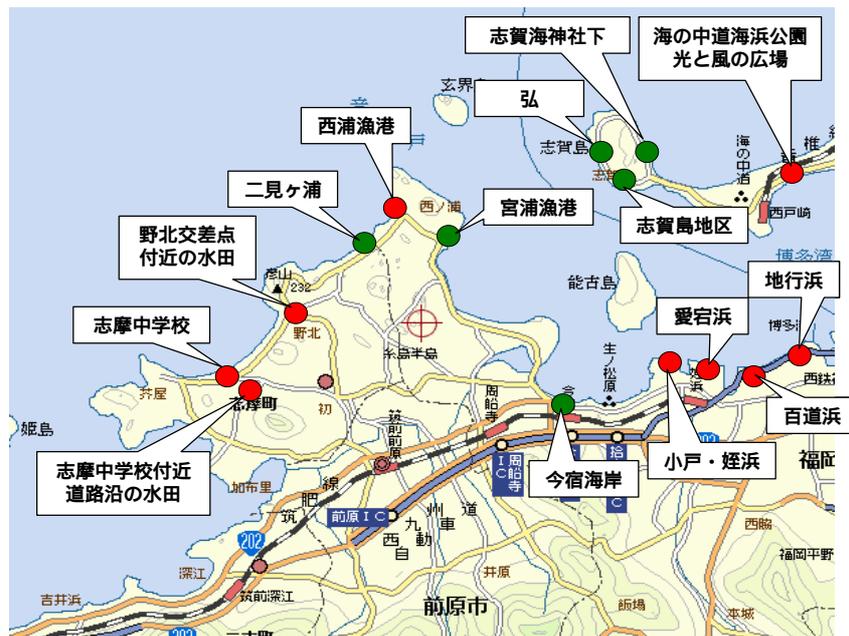
図 - 4.4 福岡市西部周辺で踏査を実施した地点と液状化地点（赤丸の地点でのみ噴砂跡を確認，緑丸の地点では噴砂跡を確認できず）

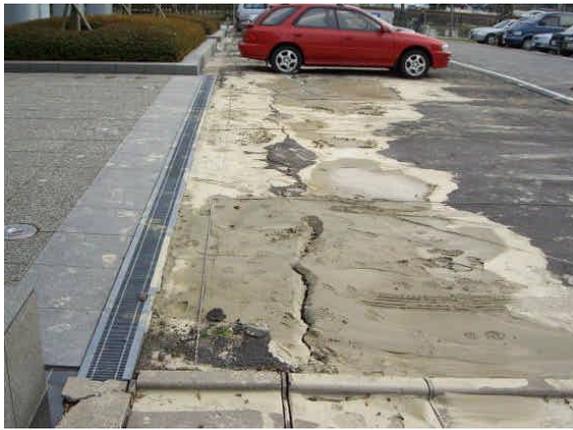
写真 - 4.1 百道浜 RKB 会館駐車場での噴砂跡

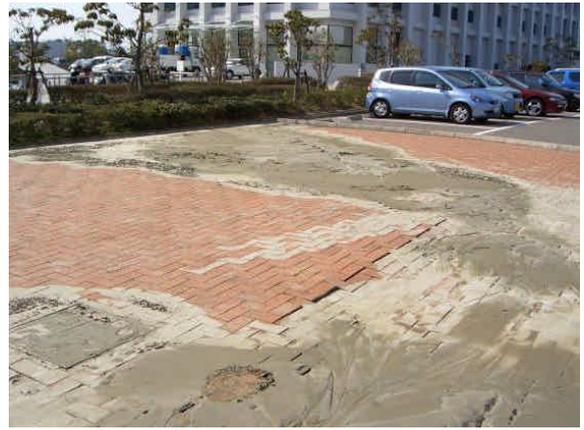
写真 - 4.2 百道浜 Panasonic 駐車場での噴砂跡

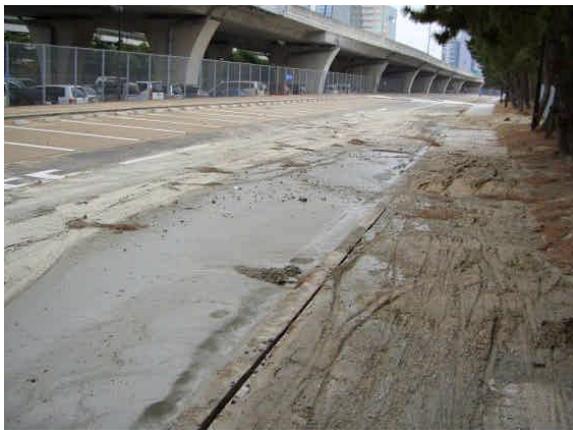
写真 - 4.3 ヤフードーム裏シーサイドももち
海浜公園駐車場での噴砂跡

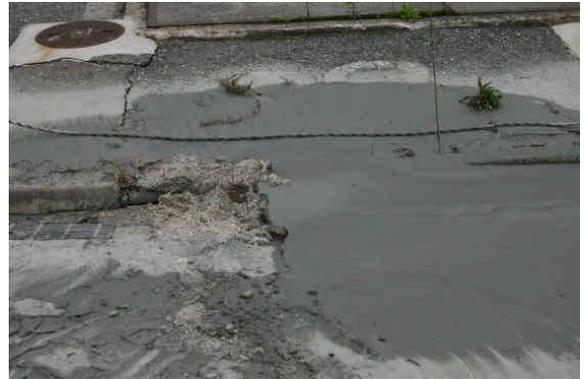
写真 - 4.4 荒津コスモ石油前での噴砂跡

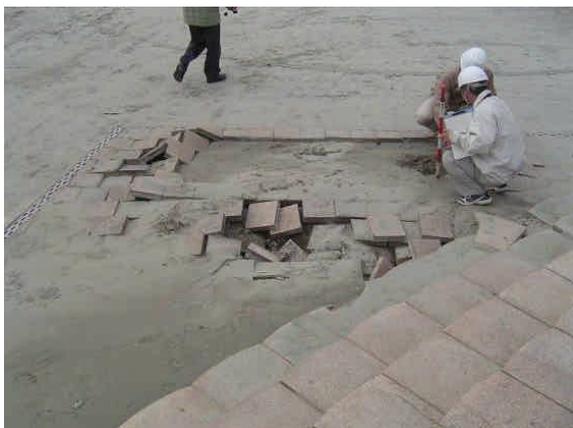
写真 - 4.5 中央埠頭イベントバスでの噴砂跡

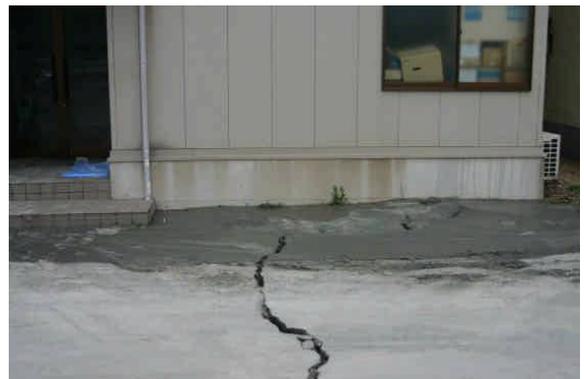
写真 - 4.6 中央埠頭7号岸壁の背後での噴砂跡

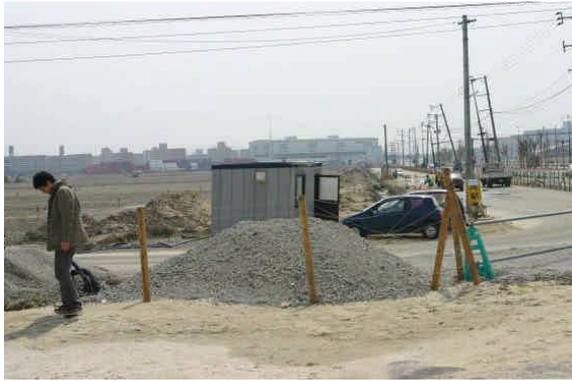
写真 - 4.7 アイランドシティでの噴砂跡

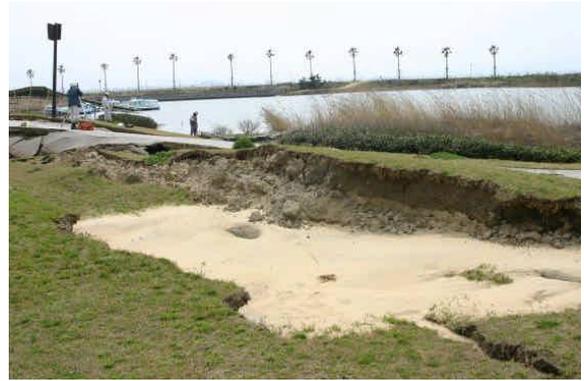
写真 - 4.8 海の中道公園内での噴砂跡

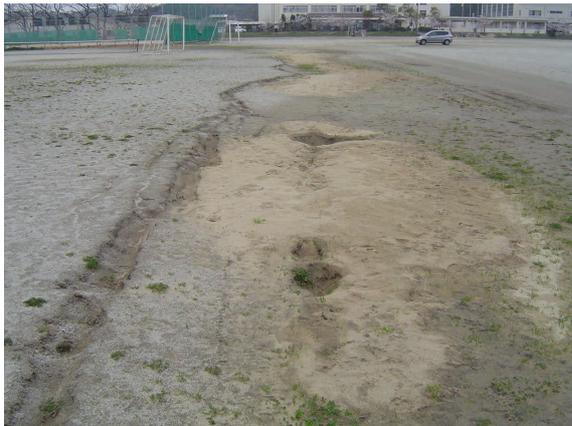
写真 - 4.9 志摩中学校グラウンドでの噴砂跡

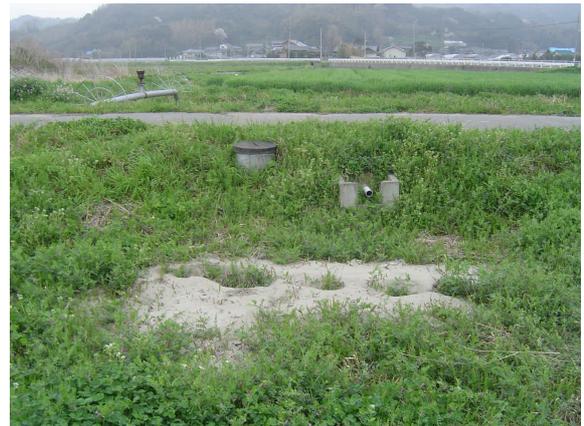
写真 - 4.10 志摩町野北の水田での噴砂跡

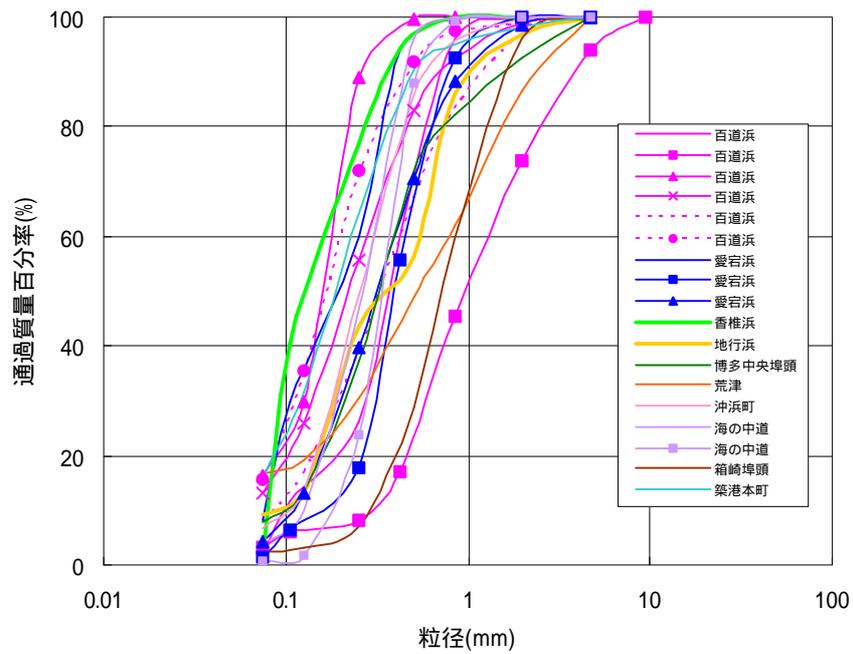
図 - 4.5 噴砂の粒径加積曲線

図 - 4.5 には、いくつかの液状化発生地点で採取した噴砂の粒径加積曲線を示している。噴砂の粒度特性については、現在までに、愛宕浜や百道浜といった西側の埋立地で採取した試料について多く調べている。図 - 4.5 の結果では、平均粒径 $D_{50} = 0.08 \sim 1.06\text{mm}$ 、均等係数 $U_c = 2.4 \sim 7.1$ となっており、今回調査した噴砂試料は、一部の試料（百道浜，荒津，箱崎埠頭）を除外すれば、比較的粒度の良い中砂から粒径のそろった細砂に分類される。なお、各埋立地で採取した噴砂には色や臭いなどの違いも認められた。今後、液状化発生と埋立材の種類の間連についても調べる必要がある。

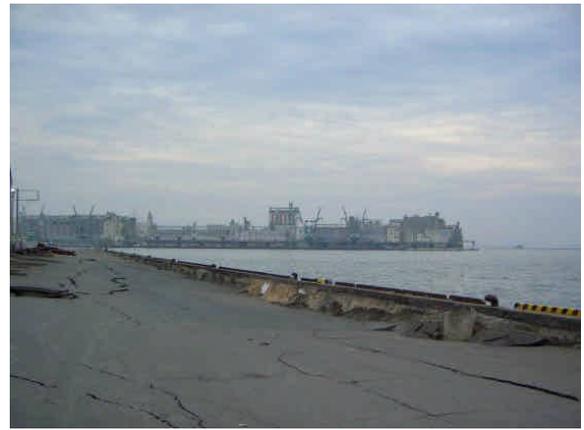
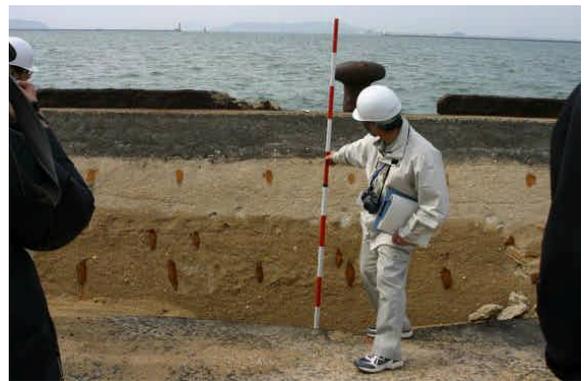
中央埠頭の先端部にある 7 号岸壁 (-5.5m) での被害状況を写真 - 4.11, 4.12 に示す。この箇所では、岸壁が海側に最大 1m 程度はらみだし、背後にあるエプロン部が 1.2m 程度沈下する甚大な被害が発生している。本岸壁は L 型ブロック式岸壁であり、この構造物のすぐ背後では、写真 - 4.6 に示したように、噴砂跡が確認されている。これらのことから、本岸壁の被害は、主に地震時の慣性力と背後地盤の液状化により生じたものと考えられる。なお、地震後の観測では、被害を受けた岸壁に開口亀裂が生じているため、そこから背後の埋立土が波浪により吸い出され、背後地盤の沈下が次第に増大していることが確認されている。今後、陥没等の 2 次災害の危険があるため、早急に応急対策を行う必要がある。(写真 - 4.13, 4.14) このような現象は他のいくつかの被災岸壁でも同様に確認されている。

写真 - 4.11 中央埠頭 7 号岸壁の被害状況

写真 - 4.12 中央埠頭 7 号岸壁の被害状況

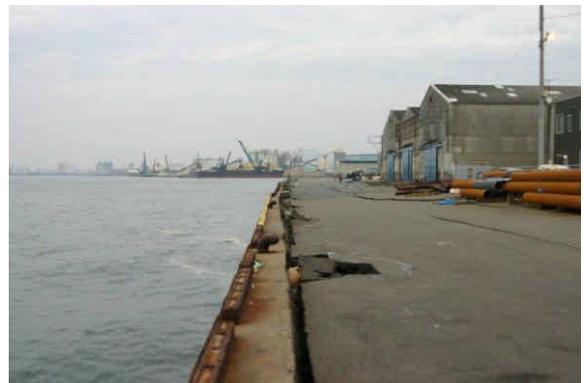
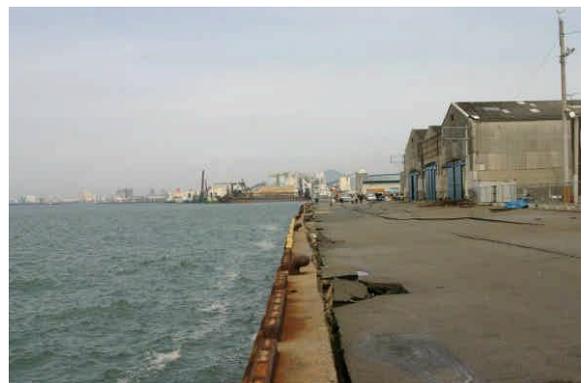
写真 - 4.13 中央埠頭 7 号岸壁の被害状況
(2005/3/21 撮影)

写真 - 4.14 中央埠頭 7 号岸壁の被害状況
(2005/3/26 撮影)

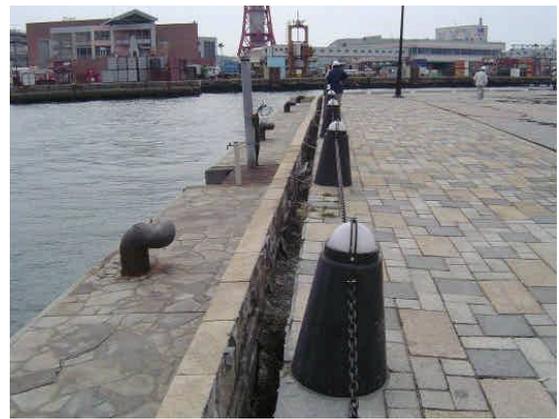
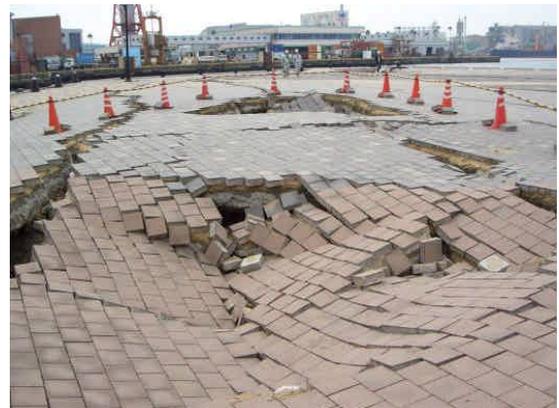
中央埠頭の付け根に位置するイベントパスでも大きな被害が発生している。写真 - 4.15, 4.16 にイベントパスの被害状況を示す。この箇所は 20 ~ 30m の幅で海側に突き出ている突堤であるため、両側の岸壁 (-4m) が海側に 20cm 程度はらみだし、突堤の地盤では沈下とともに、多数の陥没が生じている。陥没していない部分も地下に空洞があって今後陥没する可能性があるため、危険な状態にあると考えられる。本岸壁も L 型形式であり、突堤の背後地盤では噴砂跡が確認されているため、本被害は本埠頭の先端部と同様の原因で生じたものと思われる。なお、突堤の背後地盤では地表面がなだらかに傾斜しているため、斜面上方から海に向かって液状化に伴う地盤の流動現象が発生していたが、これについては後述すること

写真 - 4.15 中央埠頭イントバースの被害状況

写真 - 4.16 中央埠頭イベントバースの被害状況

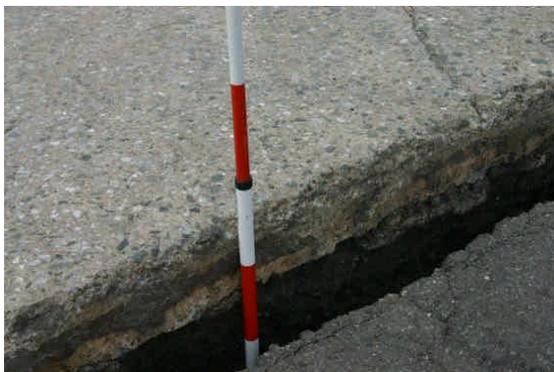
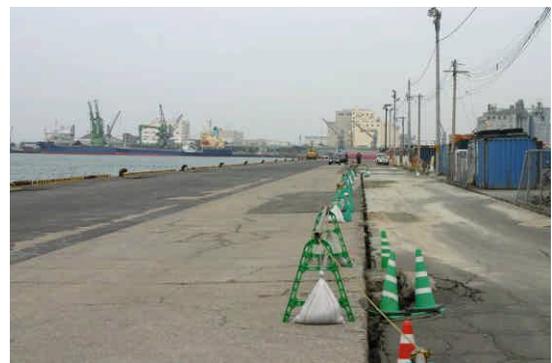
箱崎埠頭においては、6号岸壁(-7.5m)で背後に30~50cmの段差が生じている。この被害状況を写真-4.17, 4.18に示す。本岸壁は控え矢板形式であり、表面はコンクリートスラブが施工されている。背後地盤では液状化が発生していることから、岸壁構造物、すなわち主矢板および控え矢板が一体となって海側に押し出され、スラブ面と背後地盤との間に段差が大きく生じたものと考えられる。ここでは暗渠配水管が破断する被害も認められた。このように、本岸壁の被害はL型岸壁の被害とは明らかに異なっており、構造形式による被害の相違が認められた。

写真 - 4.17 箱崎埠頭6号岸壁の段差

写真 - 4.18 箱崎埠頭6号岸壁の被害状況

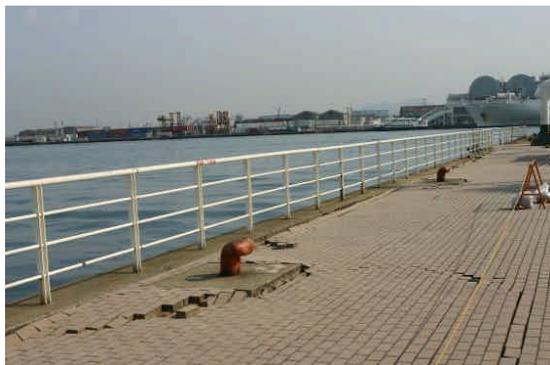
その他の埠頭については、博多埠頭の先端部(サンセットパーク)などにおいても岸壁が被害を受けており、その背後地盤では液状化発生が確認されている。この被害状況を写真-4.19に示す。

写真 - 4.19 博多埠頭先端部サンセットパークの被害状況

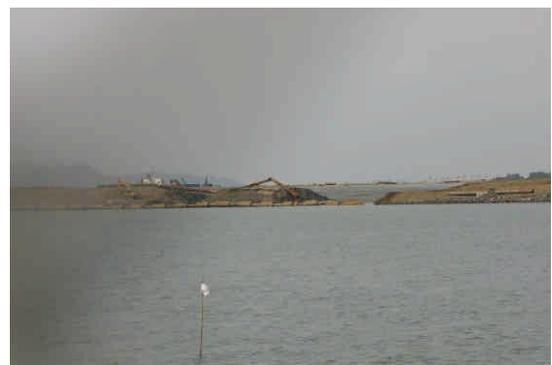
アイランドシティでは、西側に位置するB4仮護岸の一部が崩壊し、埋立土砂が海中に流出する被害が生じている。写真-4.20はその崩壊現場を

写真 - 4.20 アイランドシティ B4 仮護岸の崩壊

示したものである。この原因は今のところ明らかではないが、上部盛土の基礎であり、護岸の本体である盛砂部が液状化して、盛土全体が海側に向けてすべり破壊を起こしたのではないかと考えられる。

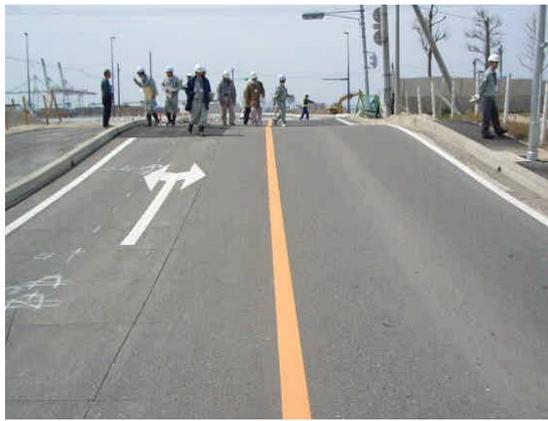
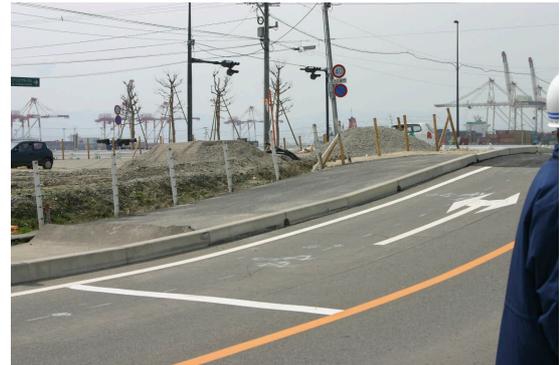
写真 - 4.21 アイランドシティ中央の交差点での道路の隆起

写真 - 4.22 アイランドシティ中央の交差点での道路の隆起

アイランドシティのほぼ中央部で、臨港道路と中央道路の交差点付近において、道路が局部的に1m程度隆起する被害が発生している。写真 - 4.21, 4.22 にその被害状況を示す。この箇所は埋立過程において旧 A1 仮護岸が配置されたところであり、現在その地中には直径 80cm の埋設管が、中央道路から臨港道路に左折するように湾曲した後、旧仮護岸の盛砂上部を横切るように設置されている。この隆起により埋設管の明確な破損はまだ確認されていないが、埋設管も一部浮き上がり(図 - 4.6)、漏水が生じ機能に支障が生じたことが報告されている。中央道路と平行な旧 A1 仮護岸沿いでは、電柱がランダムな方向に傾斜するとともに、噴砂跡が隆起箇所を含む前後 200m 区間で確認されており、N 値 10 未満の飽和した砂層である盛砂が液状化を起こしていたことは明らかである。

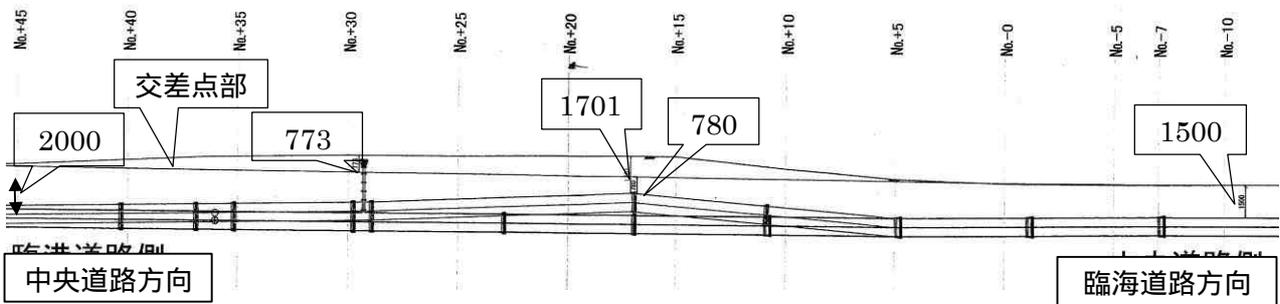
図 - 4.6 埋設管の浮き上がり状況

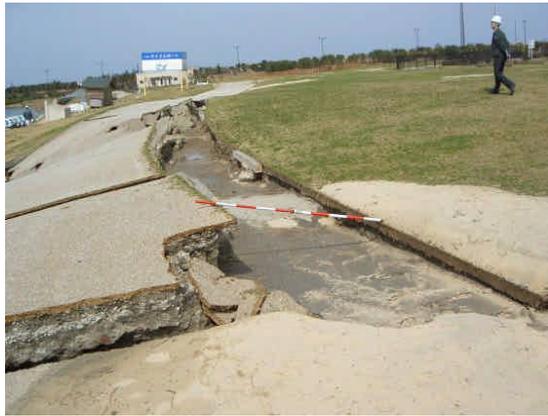
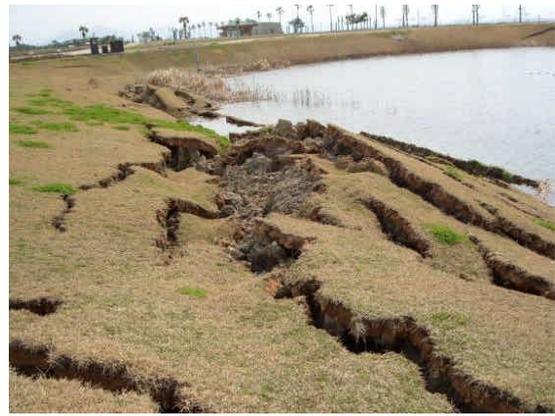
このタイプの被害に分類されるものとして、2つの例を紹介する。一つは、海の中道海浜公園内にある「光と風の広場」において、液状化に伴う地盤の流動と見られる現象が発生している。写真 - 4.23, 4.24 にその被害状況を示す。この広場では、カモ池という池に向ってなだらかに傾斜した地盤において、池に平行な地割れが多数発生し、また、多くの地点で噴砂跡が認められている。簡単な測量により測定した流動量は8m程度で、流動が起こった範囲は池の縁から斜面上方に向って70m程度であっ

写真 - 4.23 海の中道海浜公園（光と風の広場）
内での地盤の流動

写真 - 4.24 海の中道海浜公園（光と風の広場）
内での地盤の流動

た。また、被災範囲は長さ 250m程度で、最大亀裂深さは 1.4m程度であった。このような被害形態から、本斜面地は液状化に伴う地盤の流動で大きく変位したものと推察される。ただし、本広場の造成履歴や地盤のデータ、噴砂の物理特性等を調べ、液状化層および非液状化層に関する検討を行い、本被害のメカニズムを明確にする必要がある。

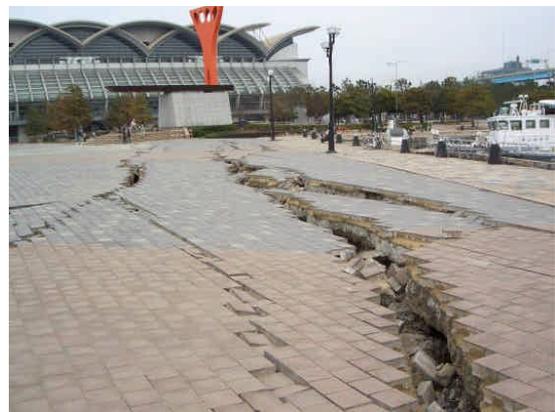
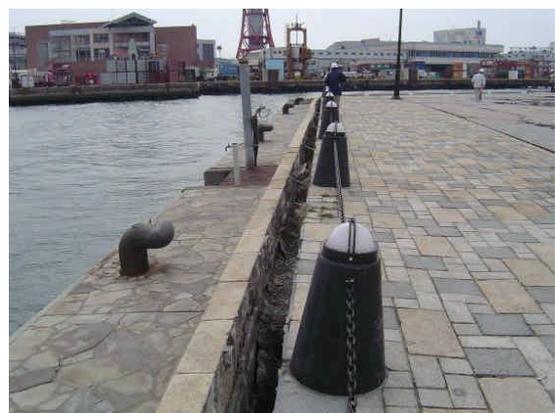
もう一つの例は、中央埠頭のイベントバースのすぐ背後で地盤の流動と見られる被害が発生している。写真 - 4.25, 4.26 はその被害状況を示したものである。この箇所でも、地盤が緩やかに海側に傾斜しており、その斜面地に地割れが多数生じている。また、多くの地点で液状化の発生も確認している。これについても、今後詳細な調査を行い被害のメカニズムを明らかにする必要がある。

写真 - 4.25 中央埠頭イベントバースでの地盤
の流動

写真 - 4.26 中央埠頭イベントバースでの地盤
の流動
