被害状況と対応状況

被害を受けた標識柱の検討

室蘭工業大学

竜巻によって倒壊に至った道路標識柱の
倒壊メカニズムと作用最大風速の推定

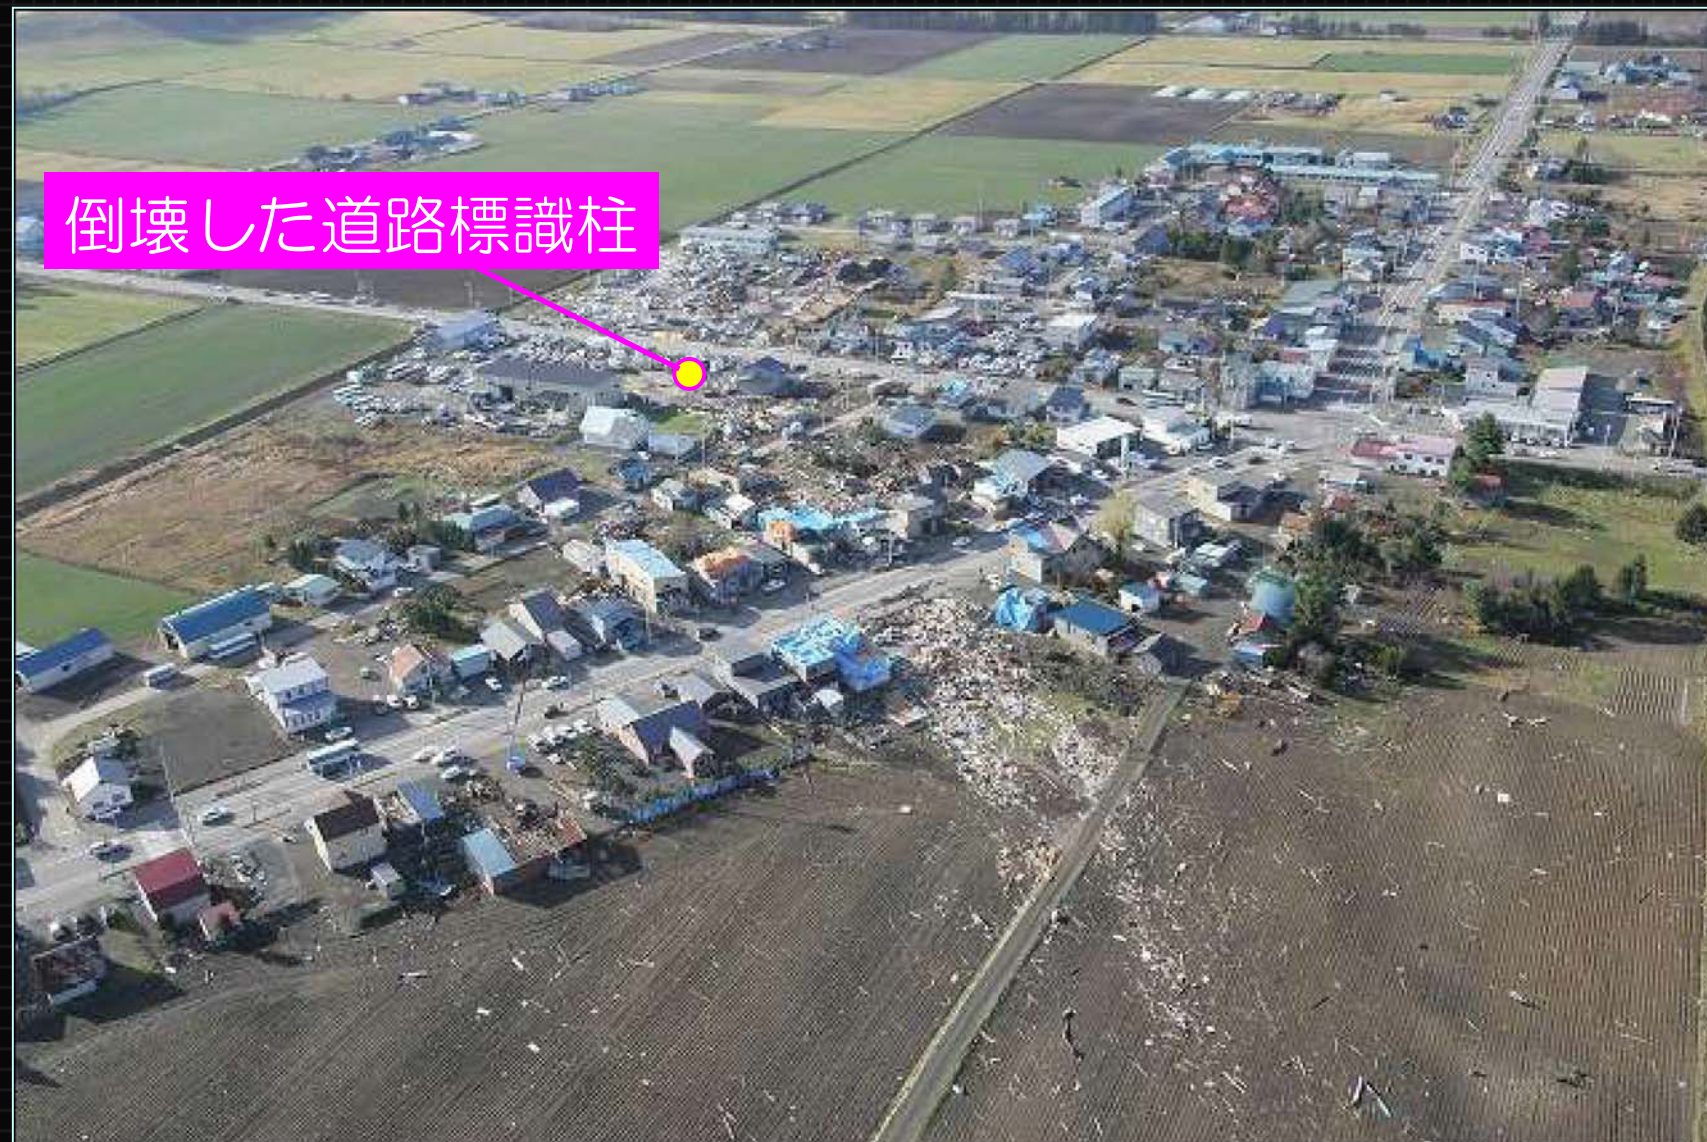
倒壊した道路標識柱

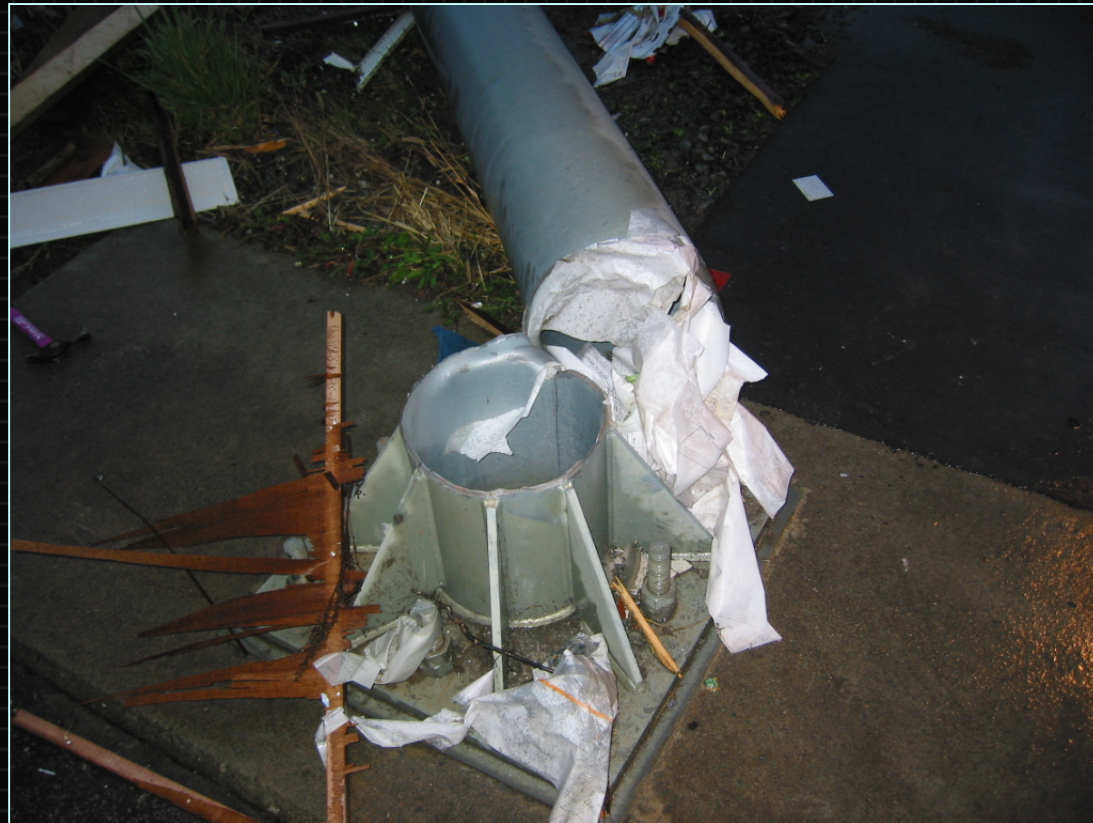
道路標識柱の被災状況 1

■ 柱基部

■ 横梁取り付け部

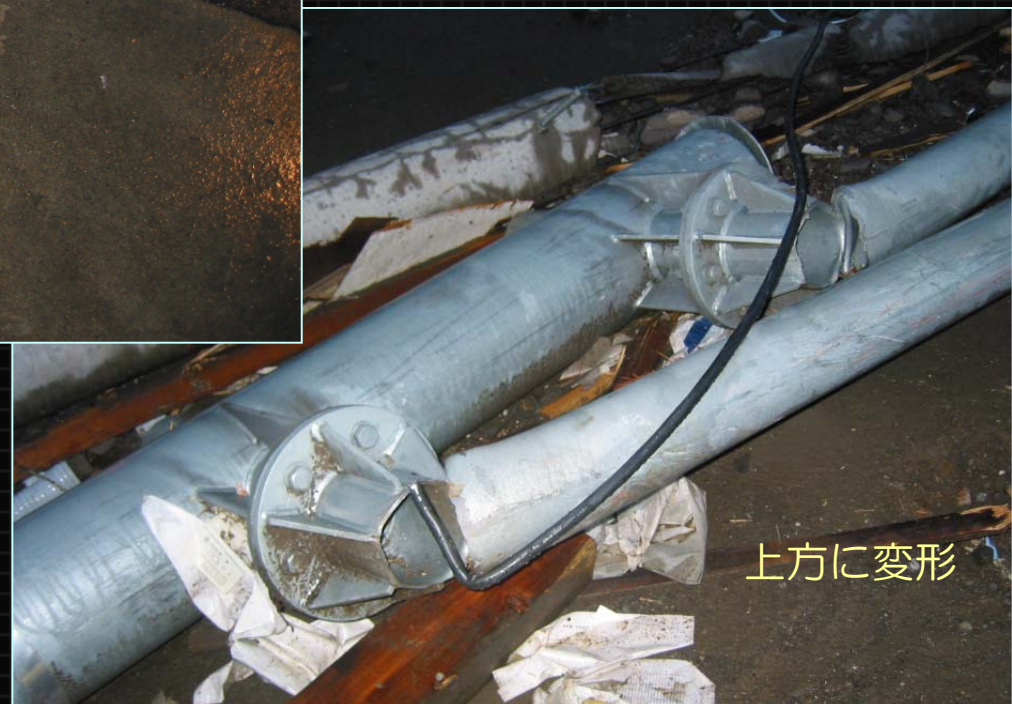
上方に変形

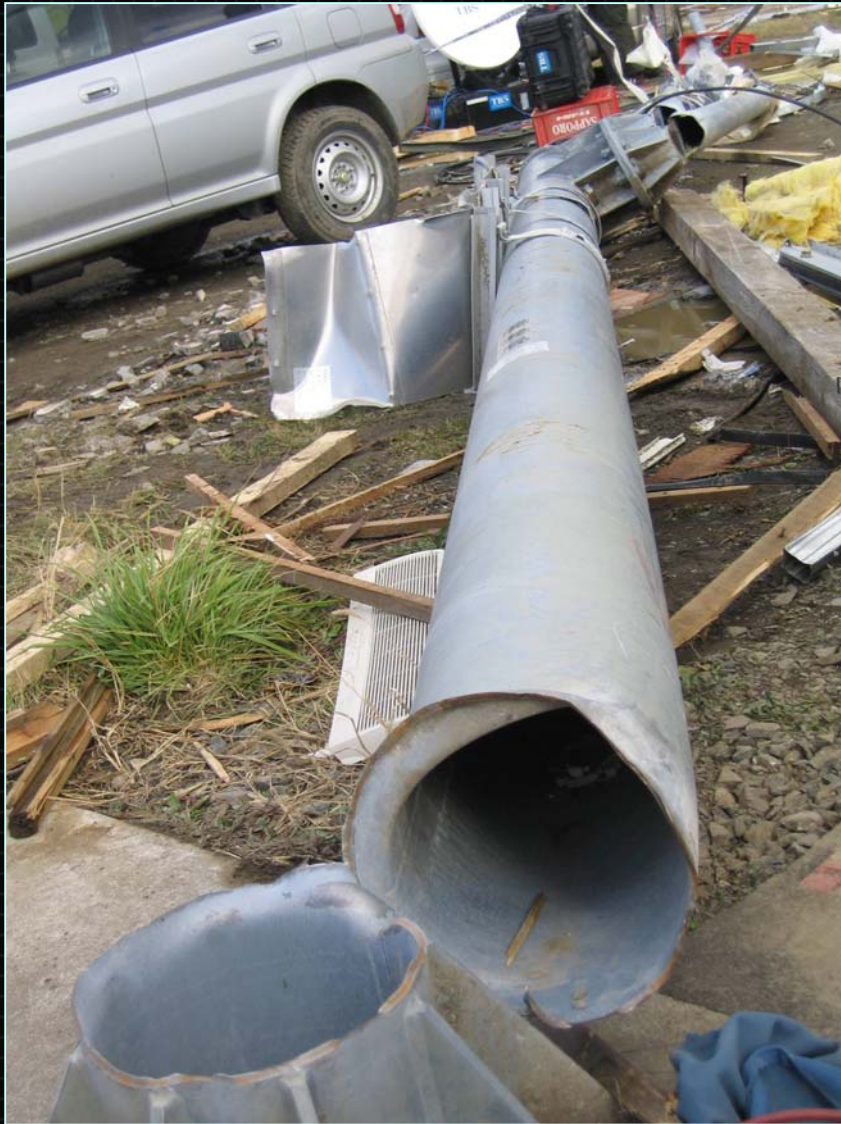
■ 全体

道路標識柱の被災状況 2

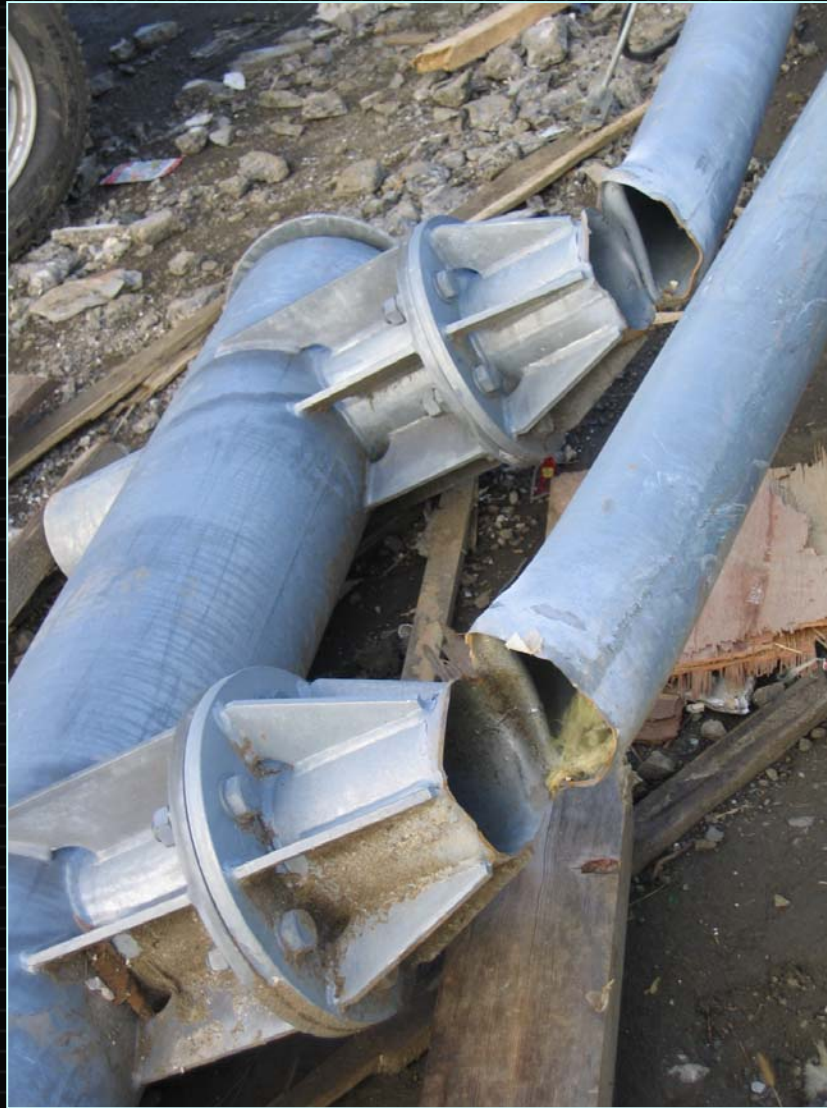
■ 横梁取り付け部

道路標識柱の被災状況 3

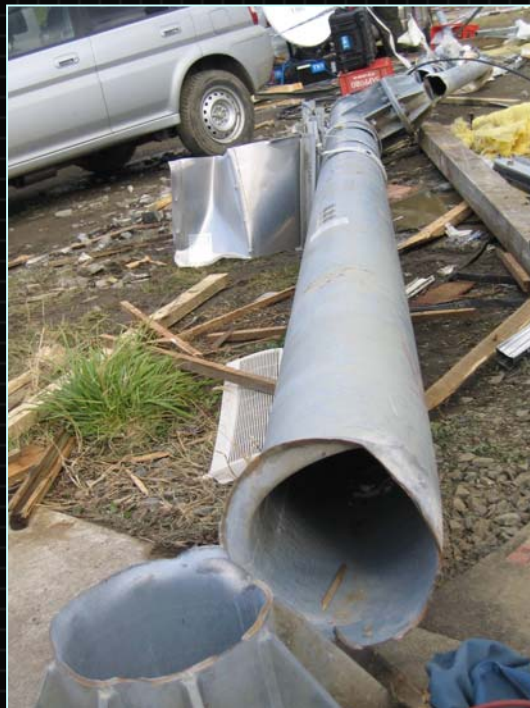
■ 全体

1. 道路方向（北北西）から時計回りに約15° 方向に曲げ変形
2. 曲げ変形直後、竜巻の進行方向に回転（ねじり）の影響を受け倒壊

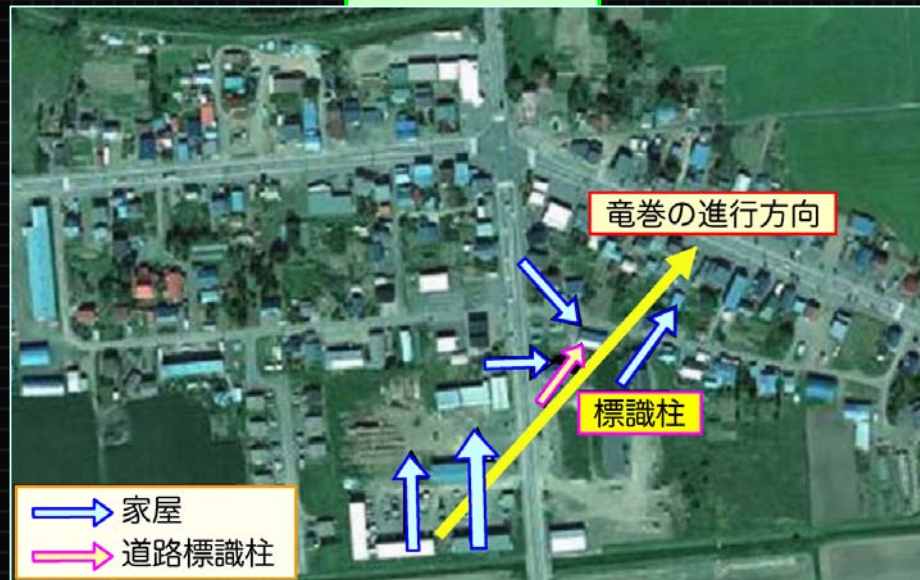
家屋などは竜巻との相対関係などより、
様々な方向に倒壊

竜巻による影響評価は困難

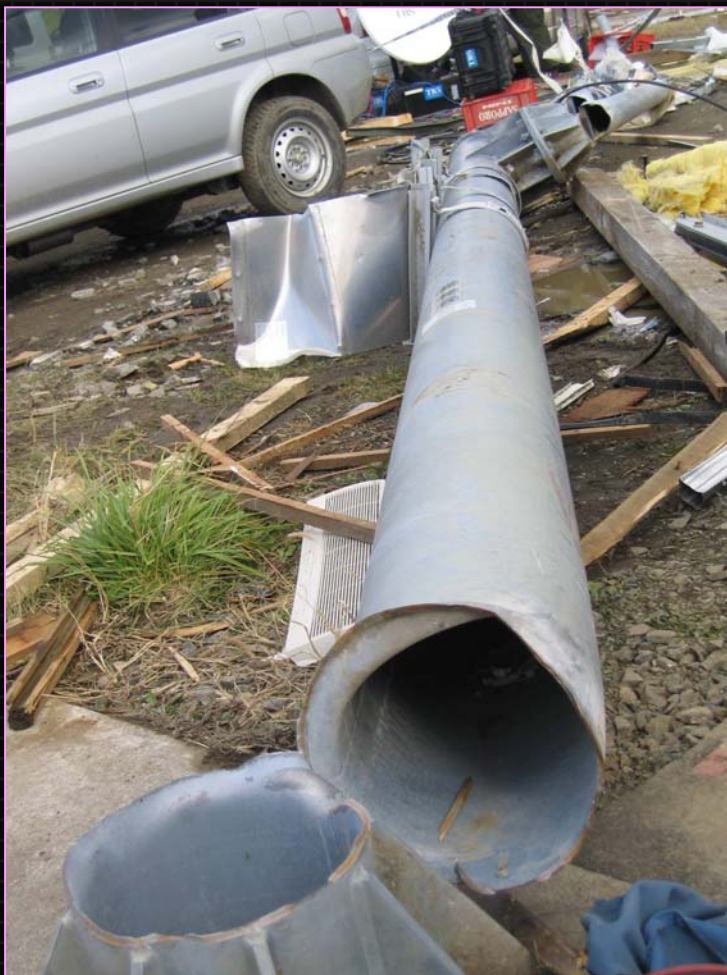
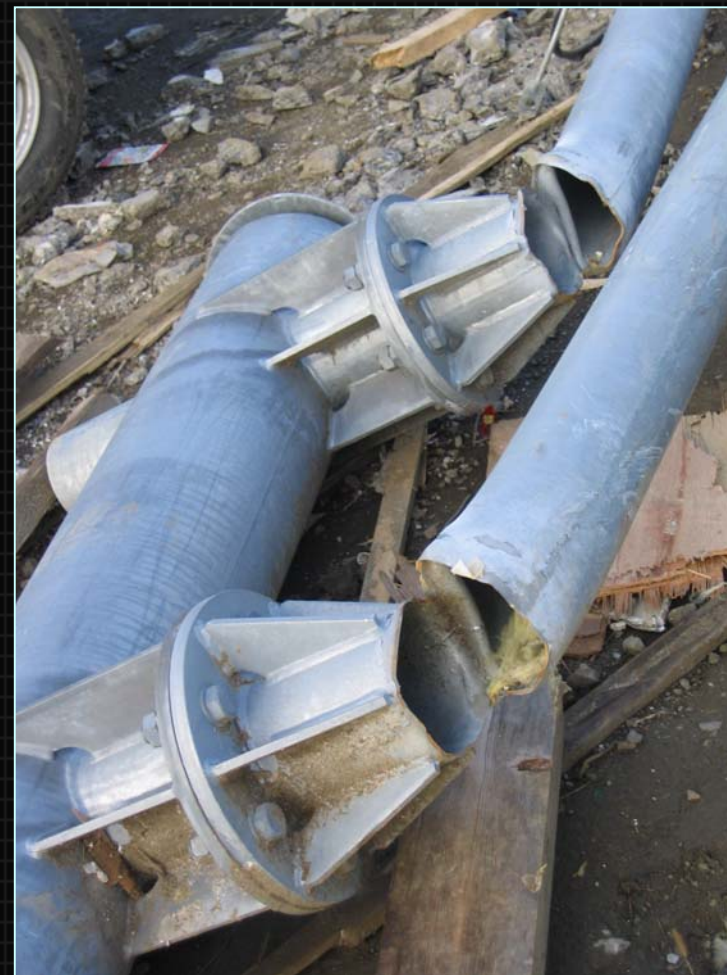
被災状況を再整理

1. 柱基部が破断，倒壊
2. 横梁取り付け部の破断，横梁が上方に倒壊
