建築物の被害

1. 調査期間: 2006年11月8～10日
2. 調査内容: 建築物被害
気象記録収集

鹿島建設(株)技術研究所
都市防災・風環境グループ

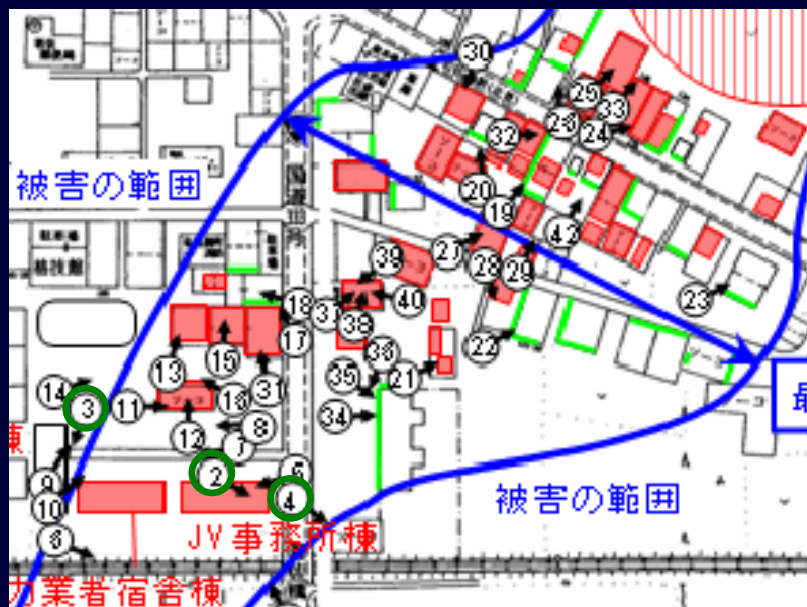
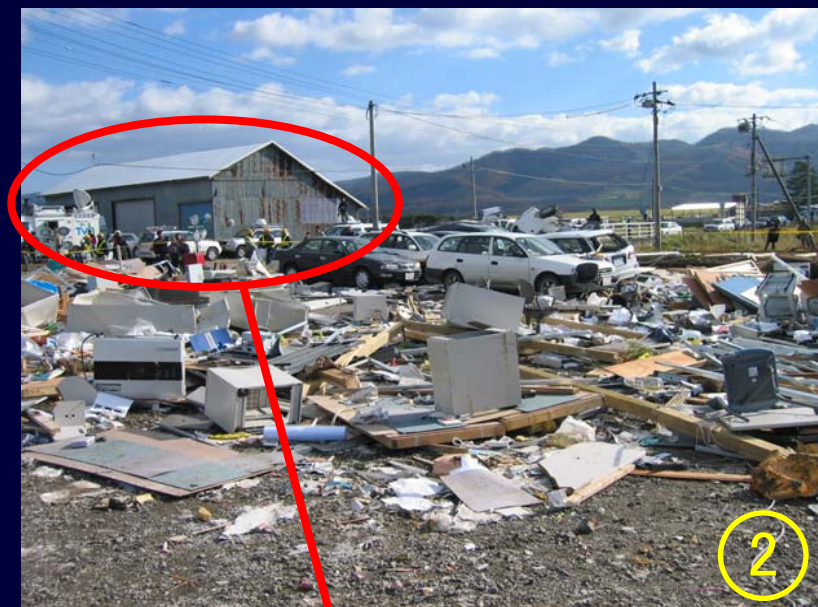
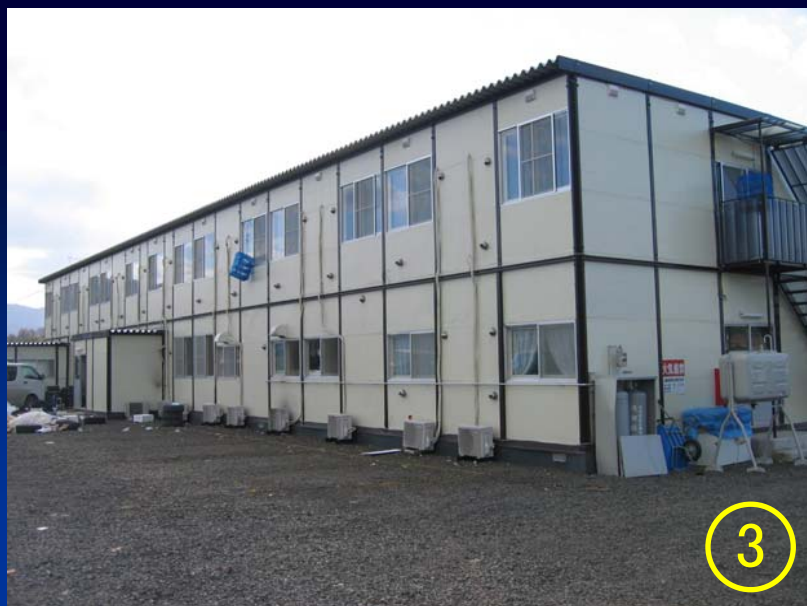
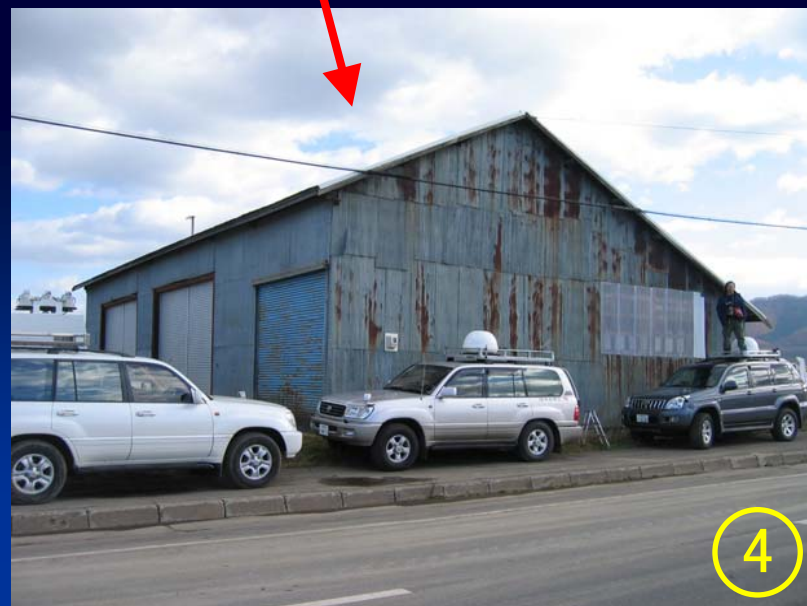
全壊したJV工事事務所と無傷の建物

4. 新佐呂間トンネルJV事務所棟が全壊し、2階部分が北北西に約60m飛散。協力業者宿舎棟は倒壊。一方、隣接する協力業者共用棟や道路向かい側の倉庫は無被害。このような状況は、他の建物でも見られ、竜巻の半径方向に急激な風速勾配が存在していたことをうかがわせる。
5. 1997年に道路拡幅工事が行われ、用地買収に併せて新築された建物とそれ以前の築年数の経った建物とが混在。新しい建物は、窓ガラスや屋根葺き材に被害が見られるものの骨組の被害は少ない。一方、築年数の経った建物は、全壊して飛散したもののや骨組が大きく損傷を受けたものが多い。

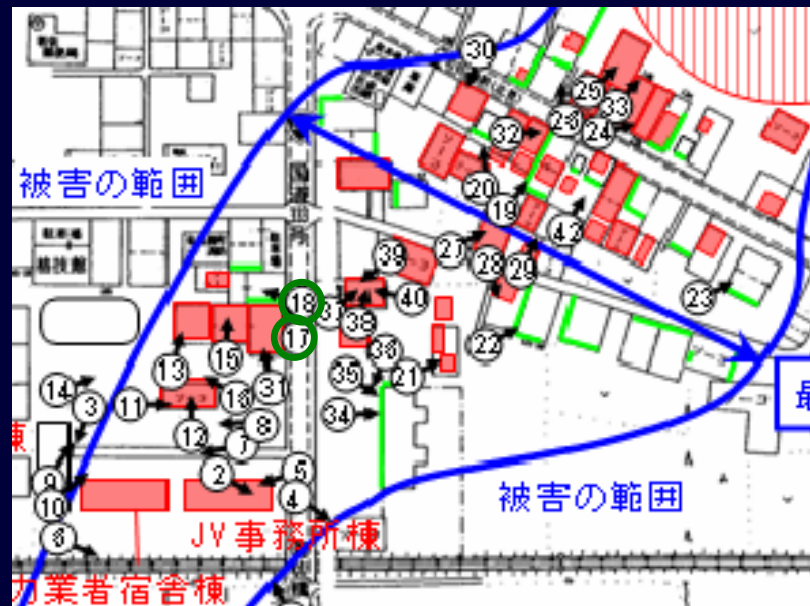
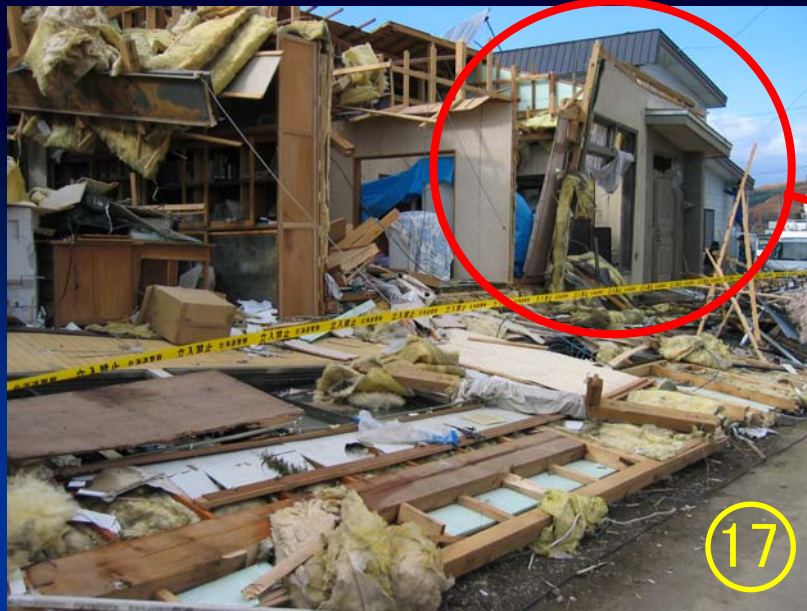
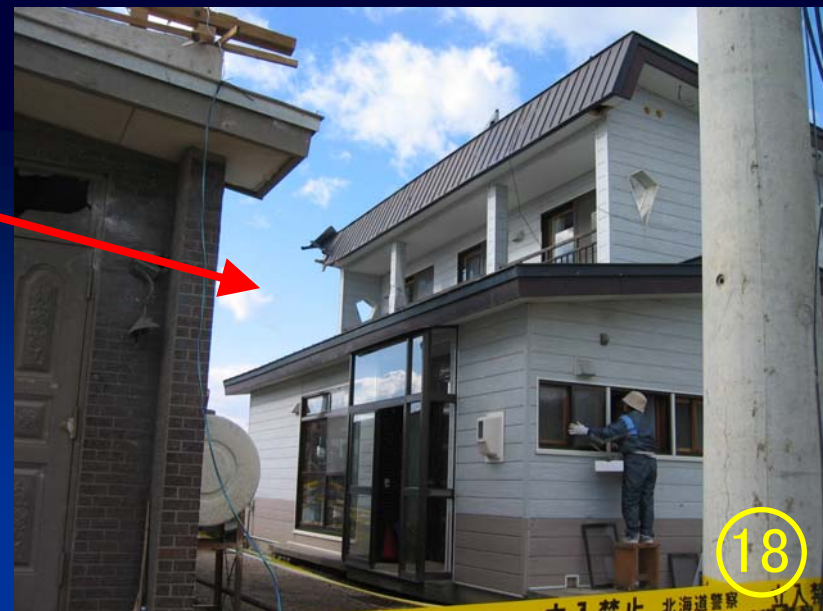
全壊した建物と被害が軽微な建物

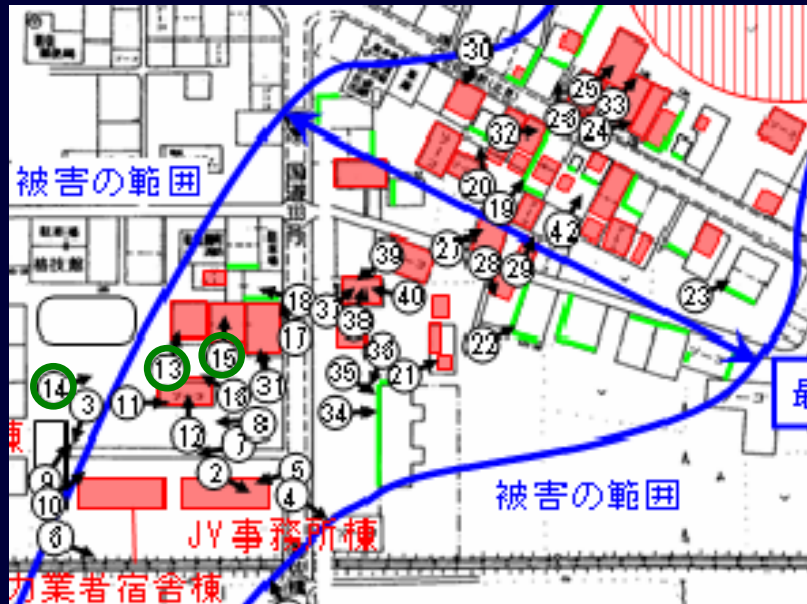
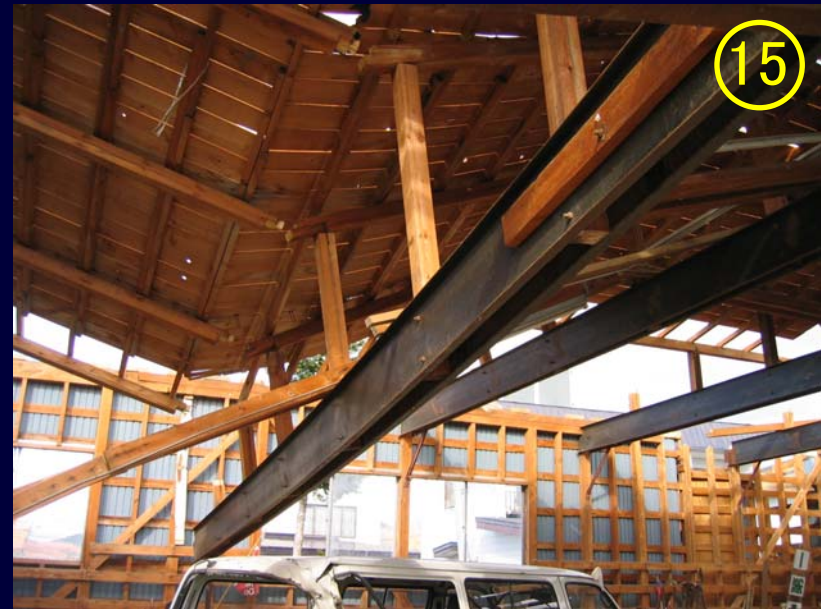
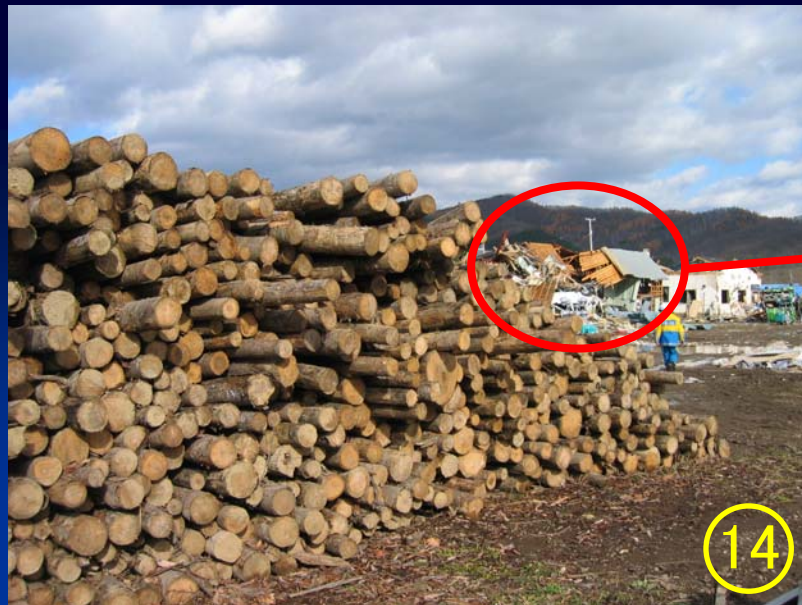
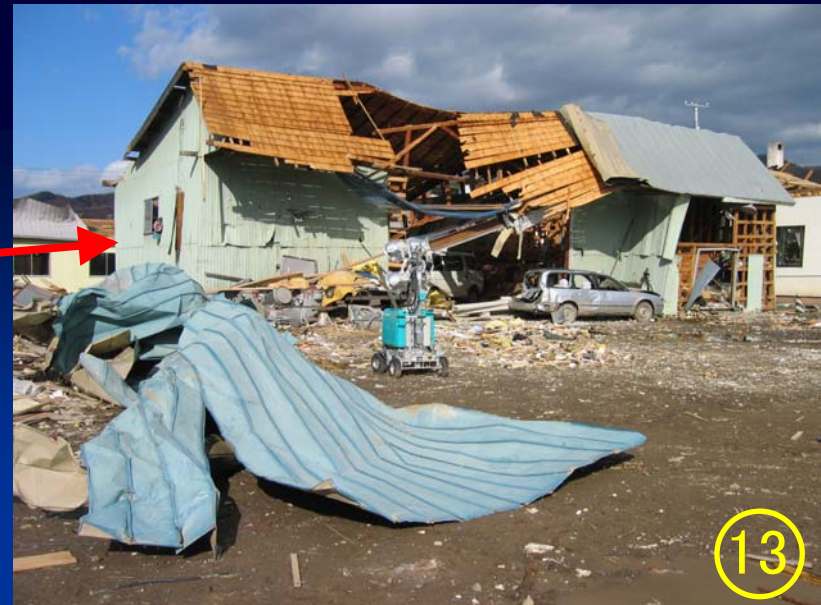
全壊した倉庫と無被害の木材置き場

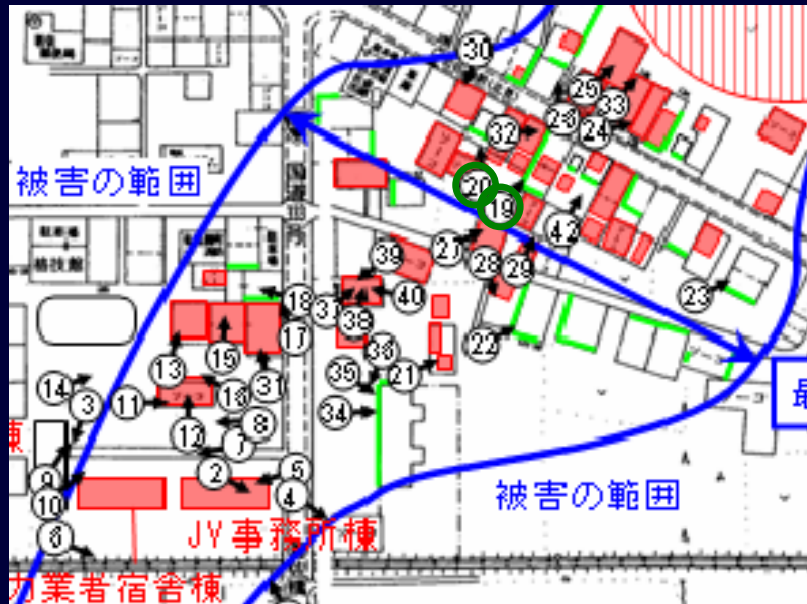
近接する建物の被害の違い

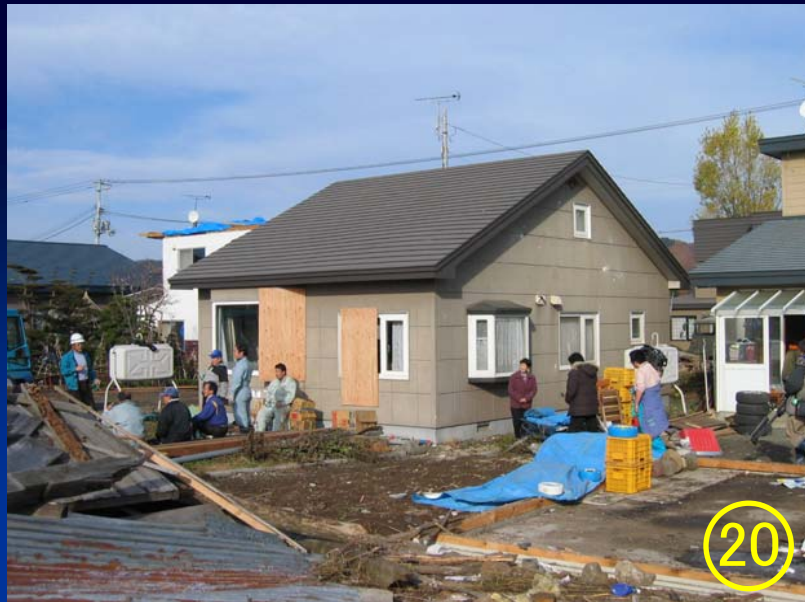
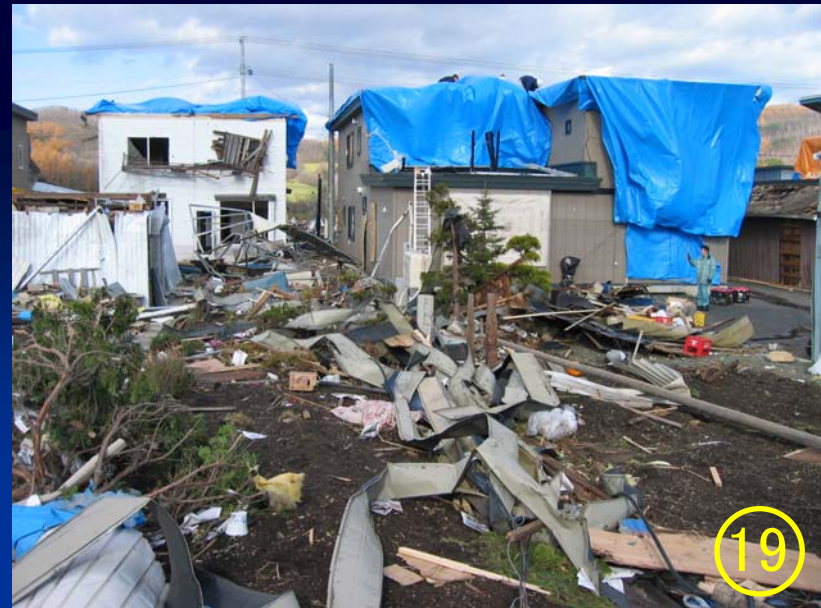
◆ 1階建の被害が2階建に比べて軽い傾向

6. 2階建に比べて1階建の被害が軽い傾向。隣接建物による遮風効果や地表面付近における高さ方向の風速勾配の影響等が原因と考えられる。
7. 強風の風圧で損傷した建物に加えて、飛散物の衝突によって損傷した建物が多い。飛散物には木材、ガラス、トタン、石等の他にプロパンガスボンベのような重量物も確認。飛散物による被害の連鎖的な拡大を防ぐことは、強風災害を防ぐ上で重要な課題。
8. 乗用車、トラック、重機等の横転、飛散が数多く見られた。

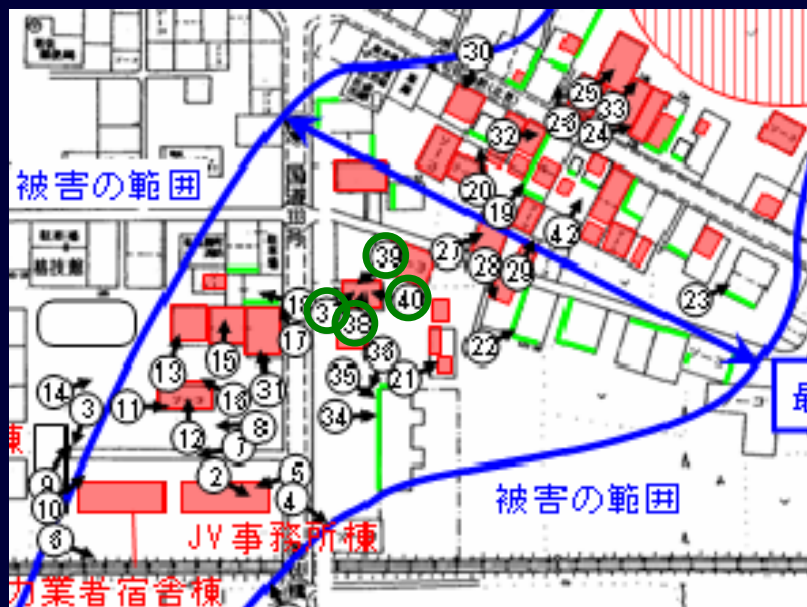
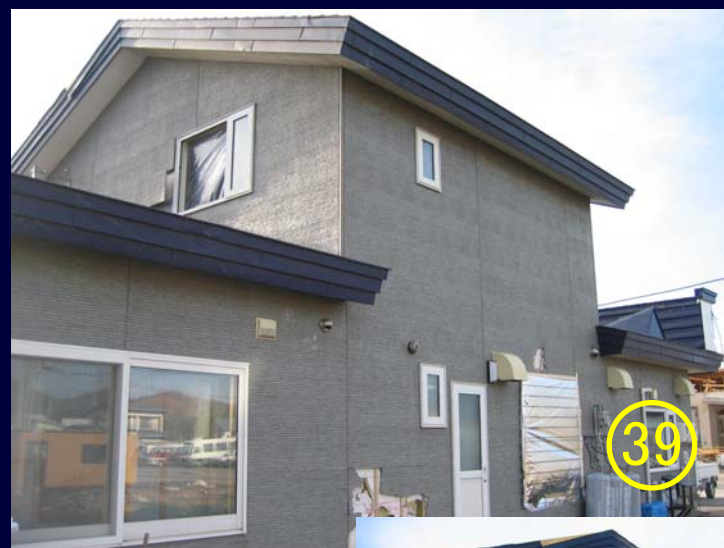
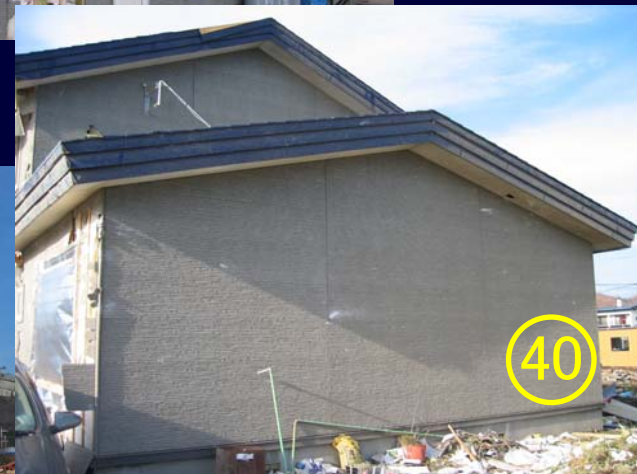
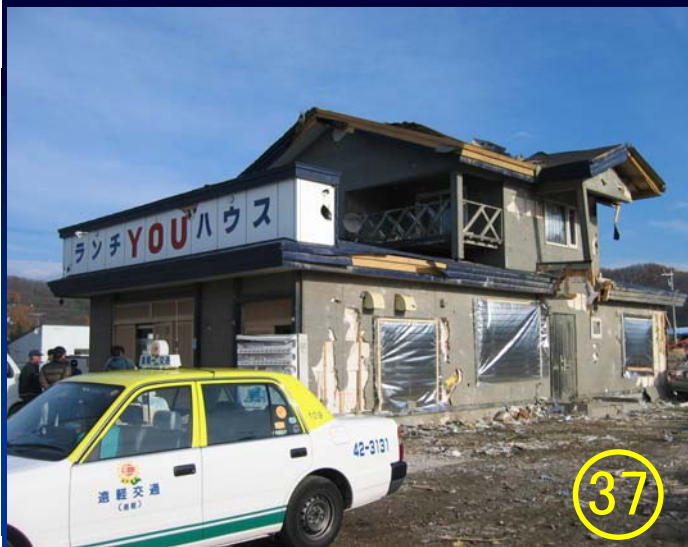
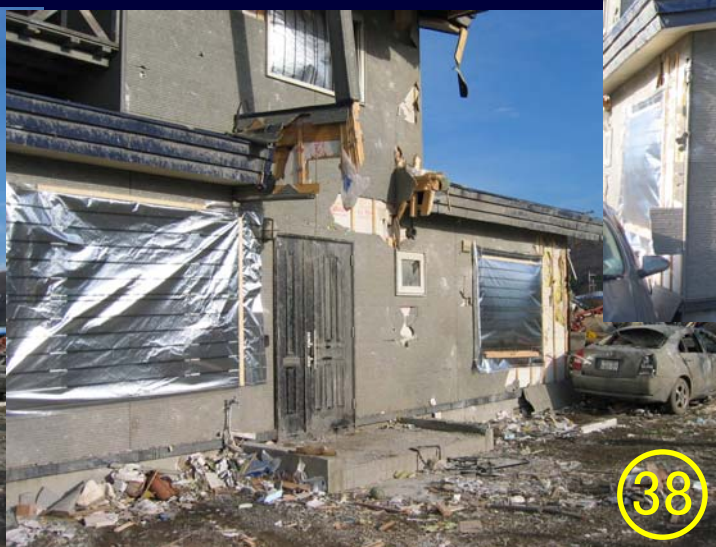
同一建物の壁面による被害の違い

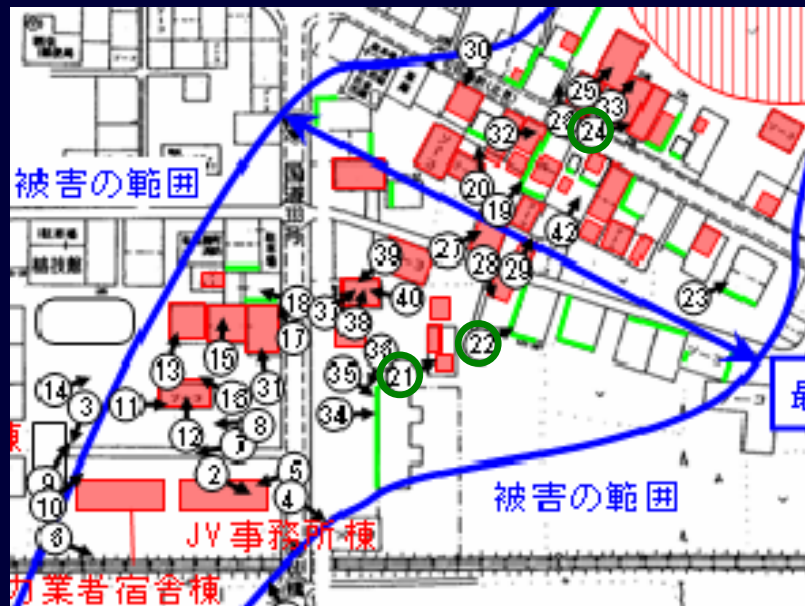
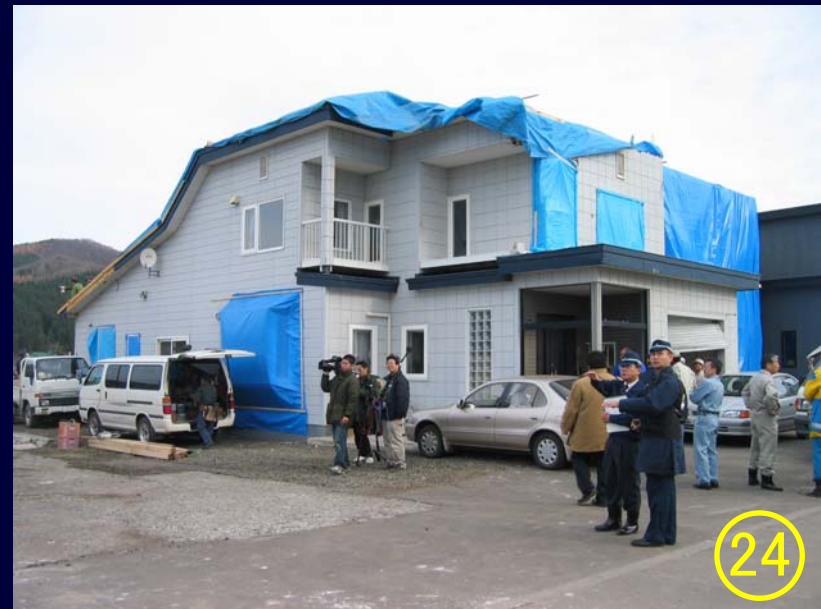
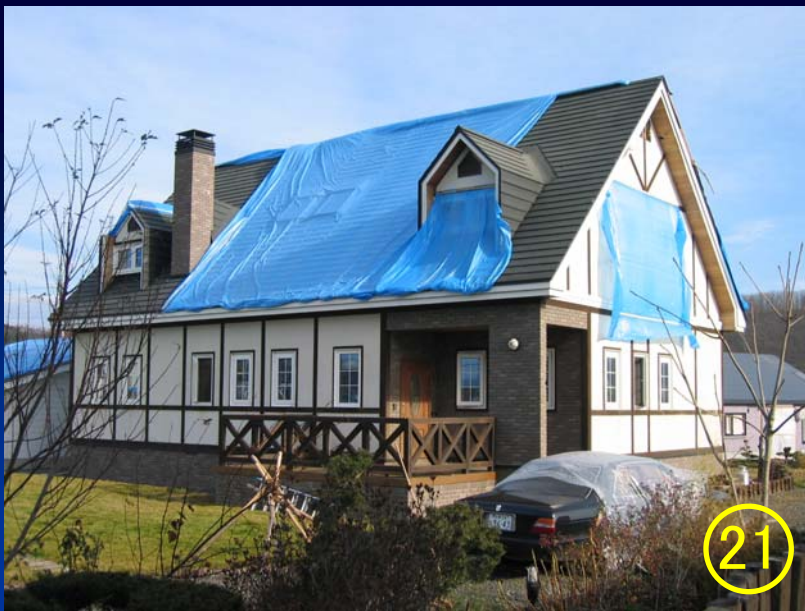
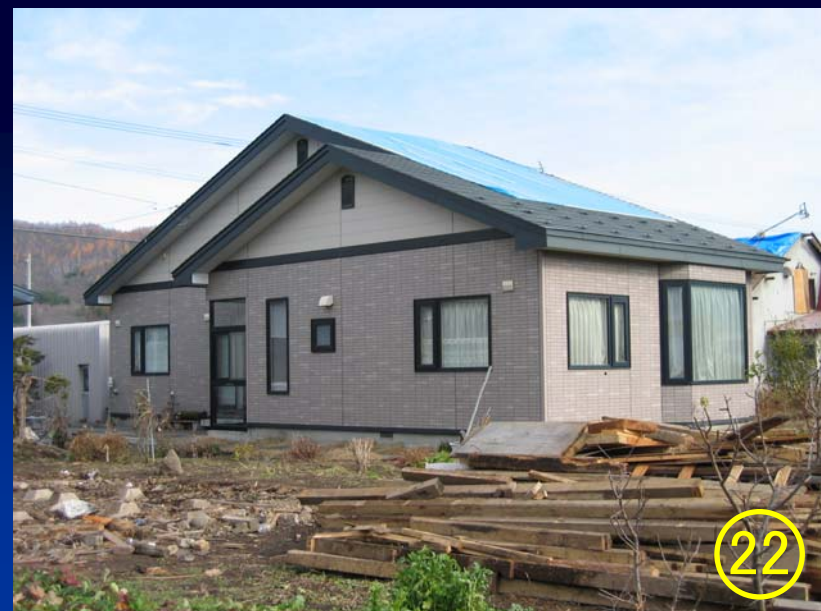
築年数の浅い建築物の被害

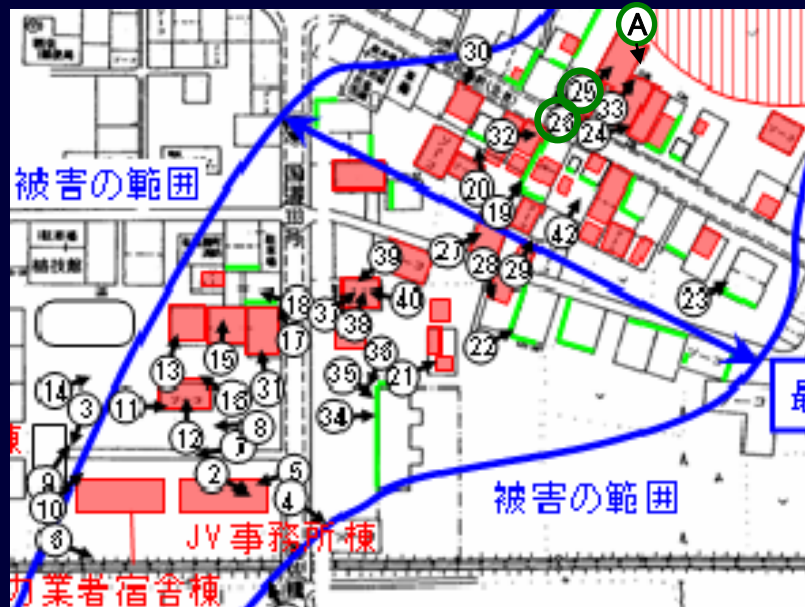
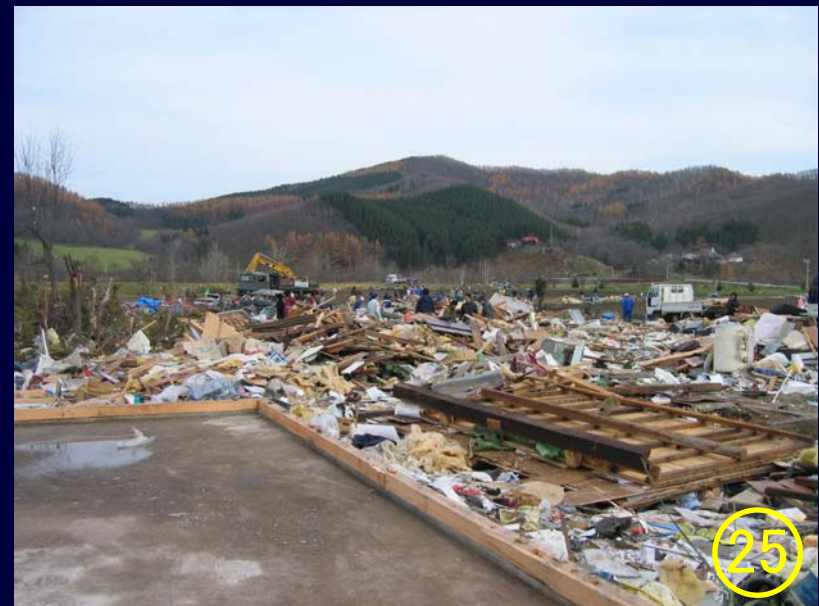
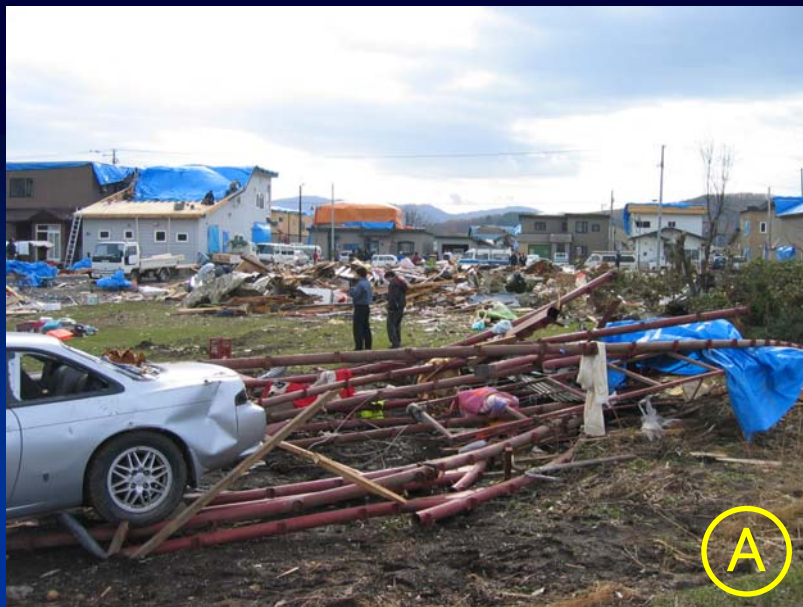
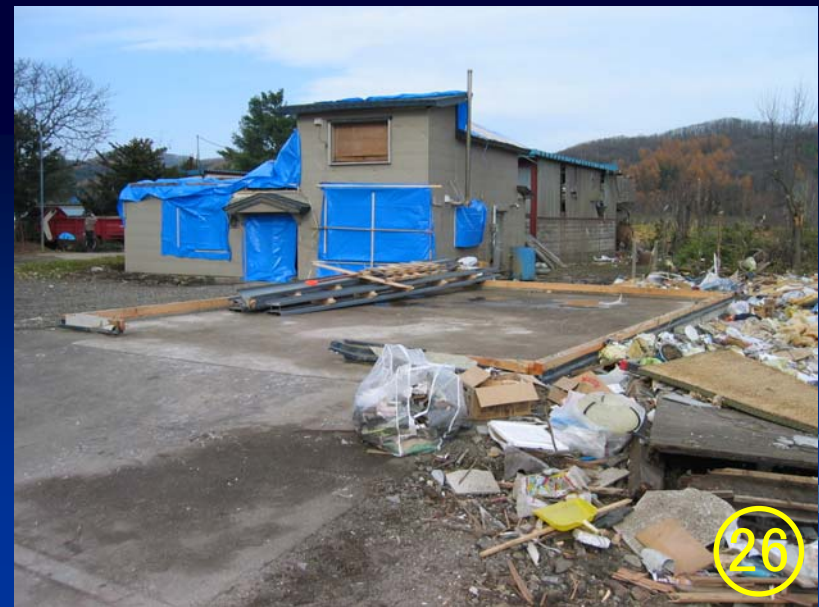
全壊した建築物

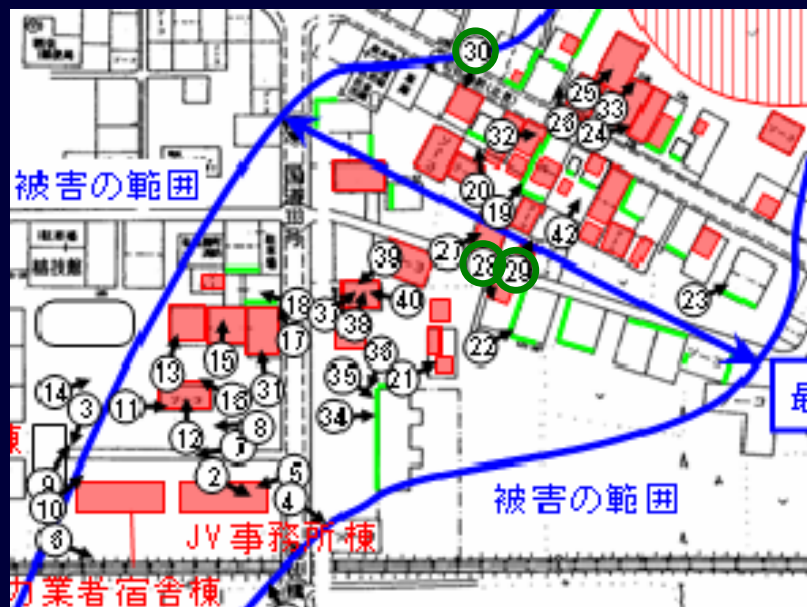
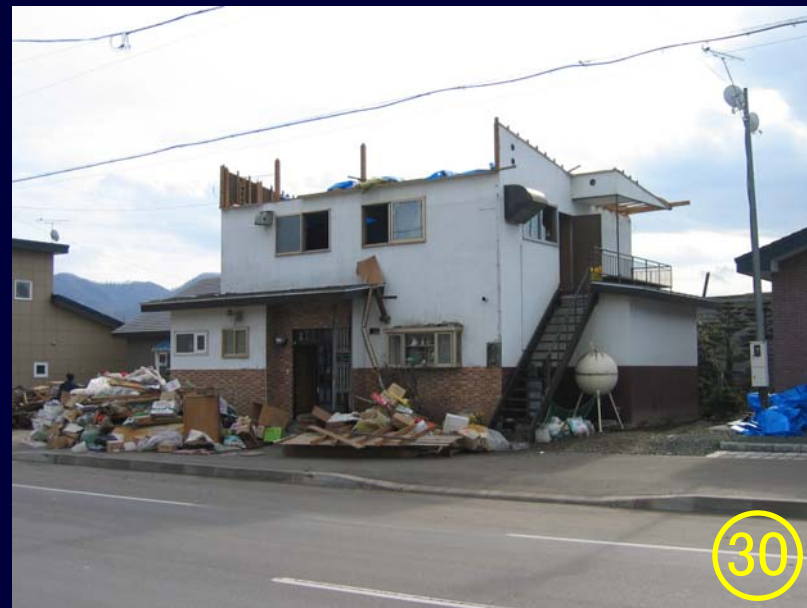
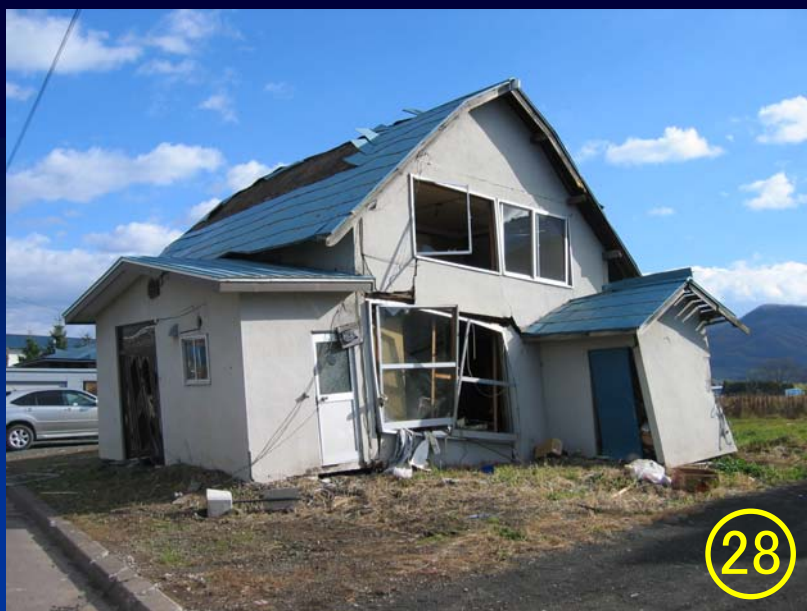
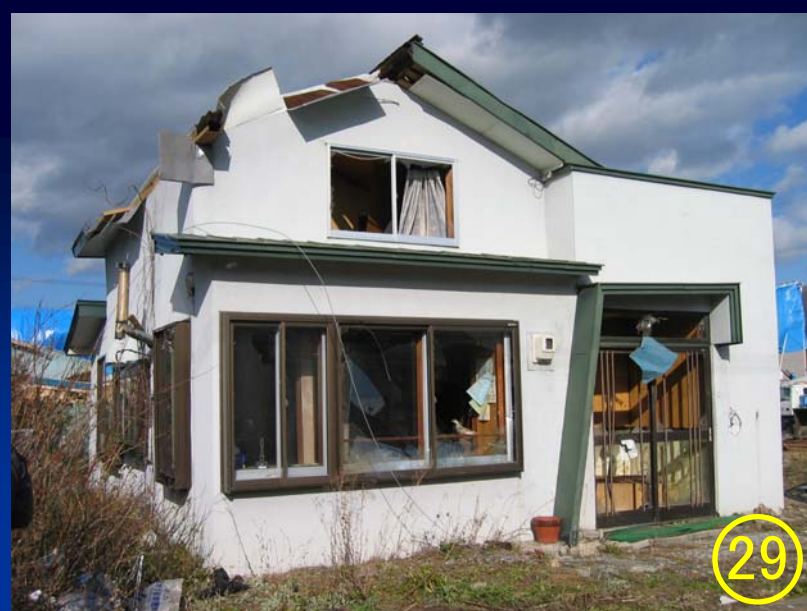
築年数の経った建築物の被害

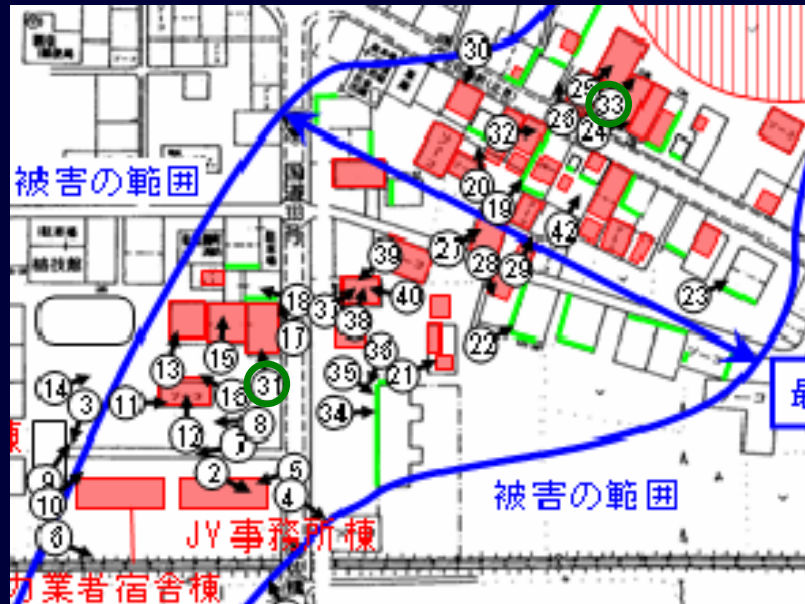
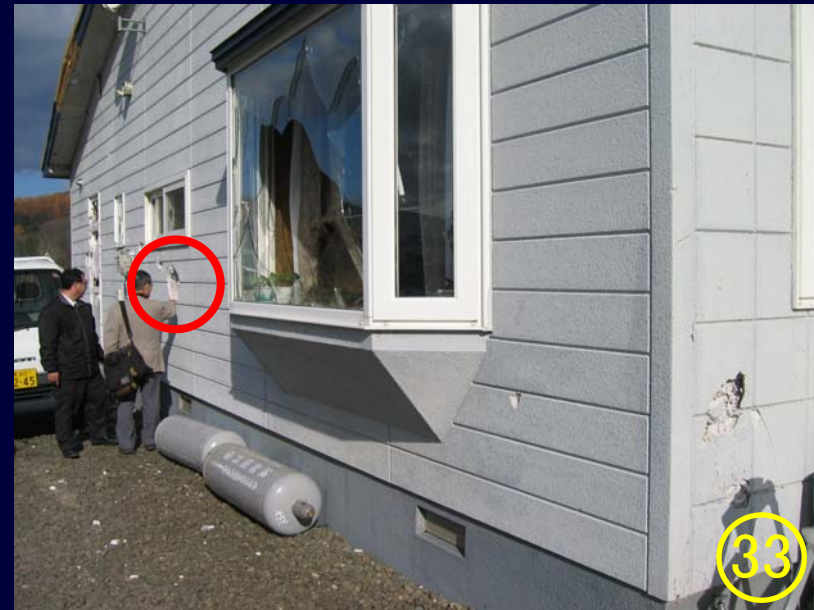
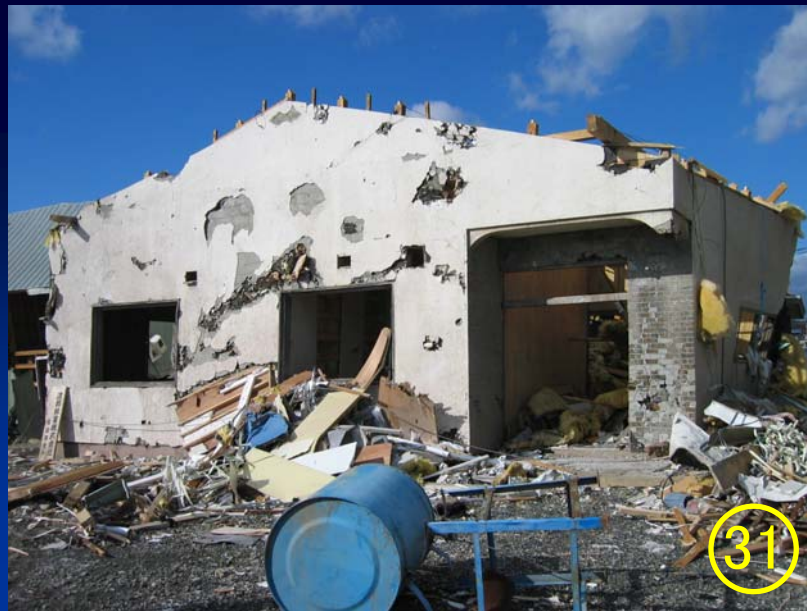
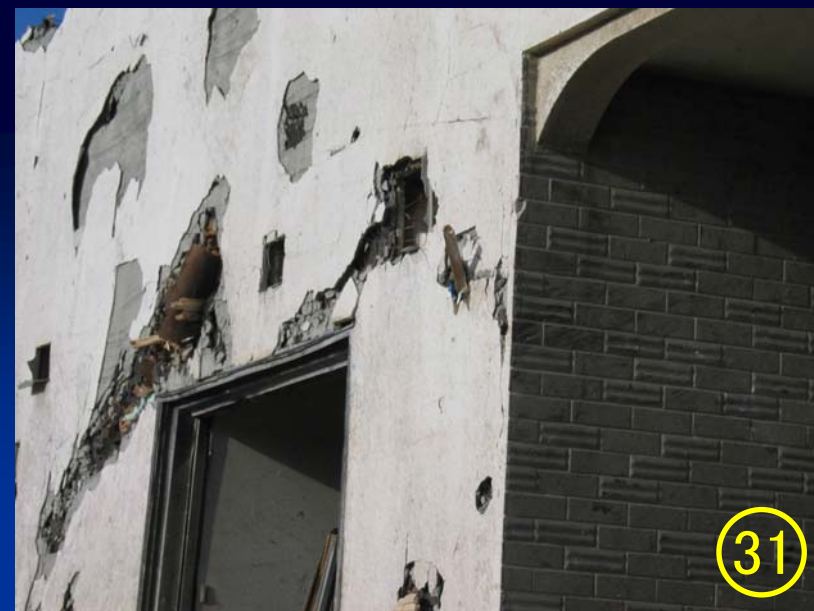
飛散物による被害1

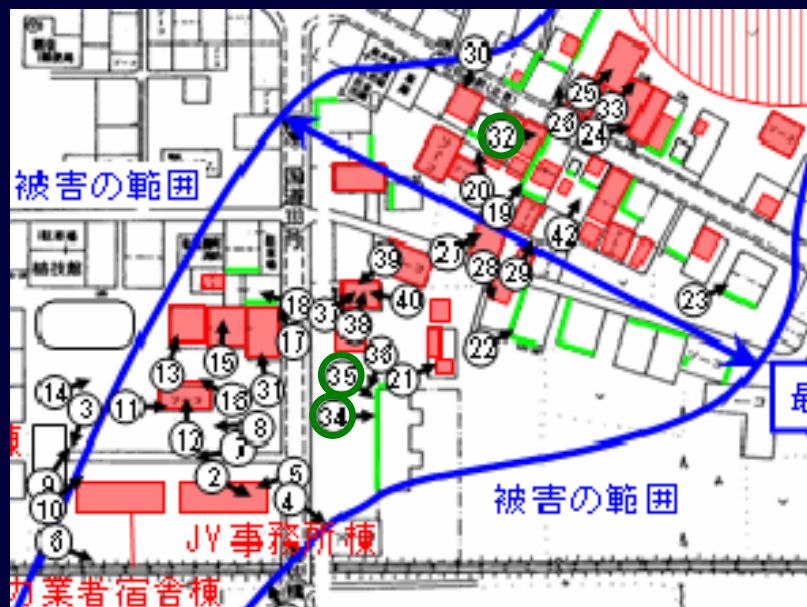
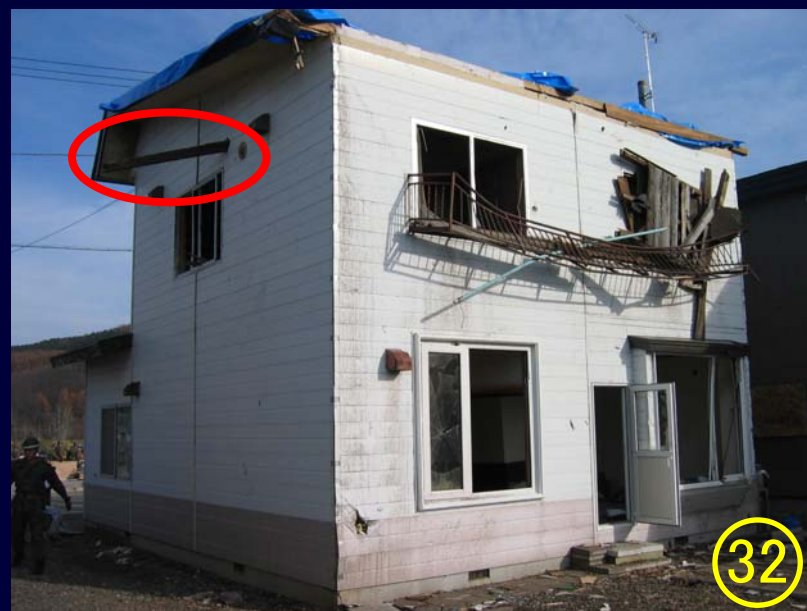
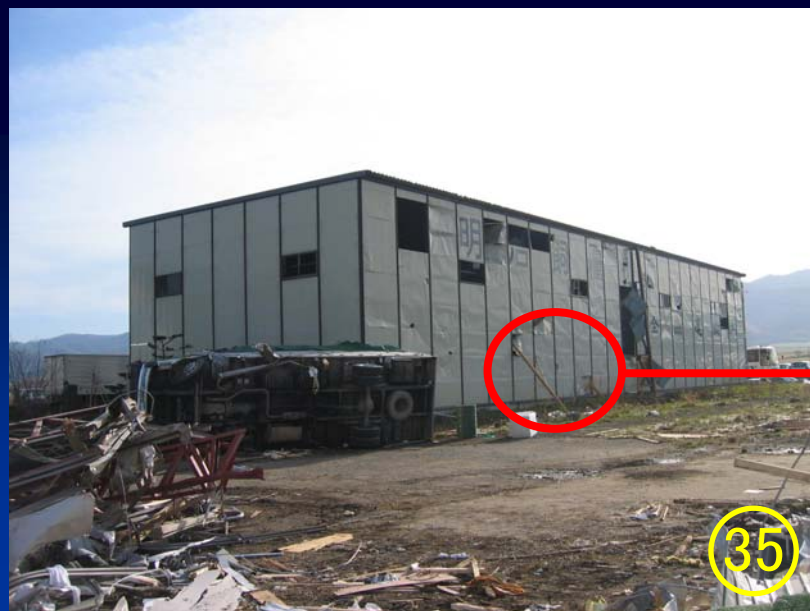
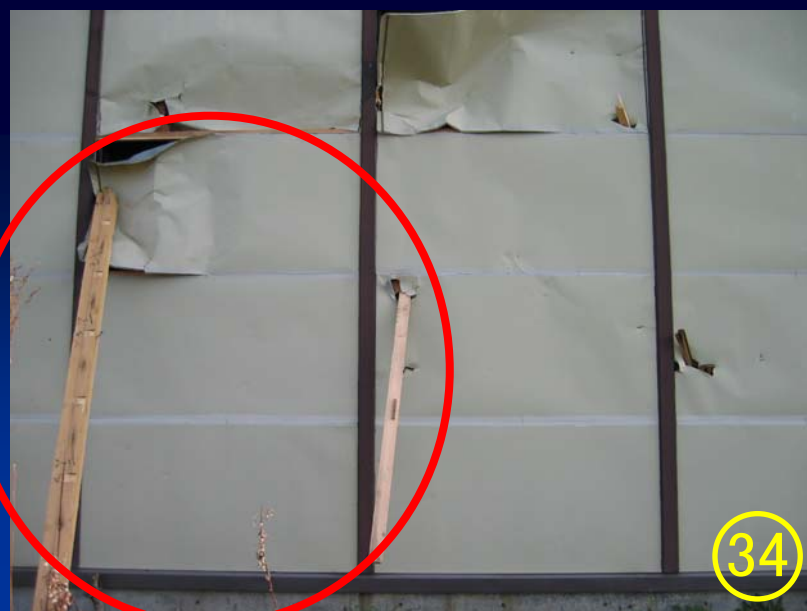
飛散物による被害2

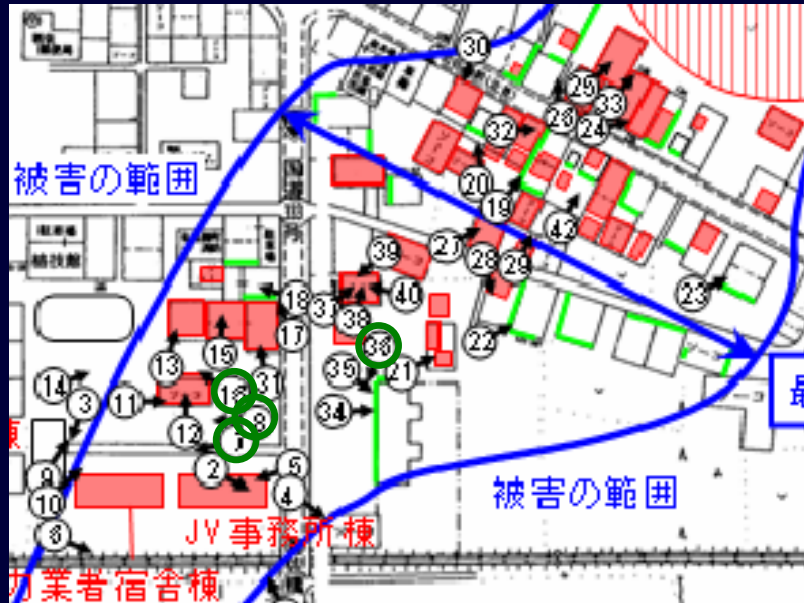
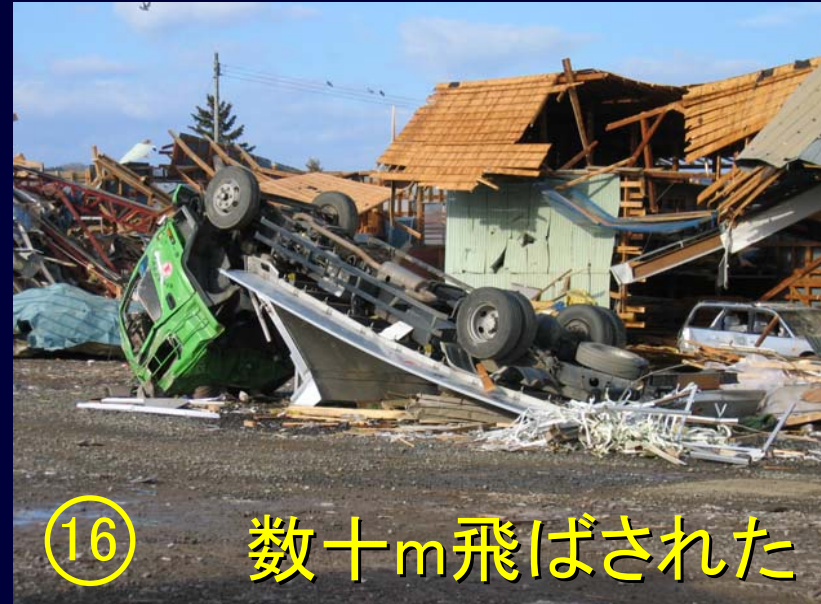
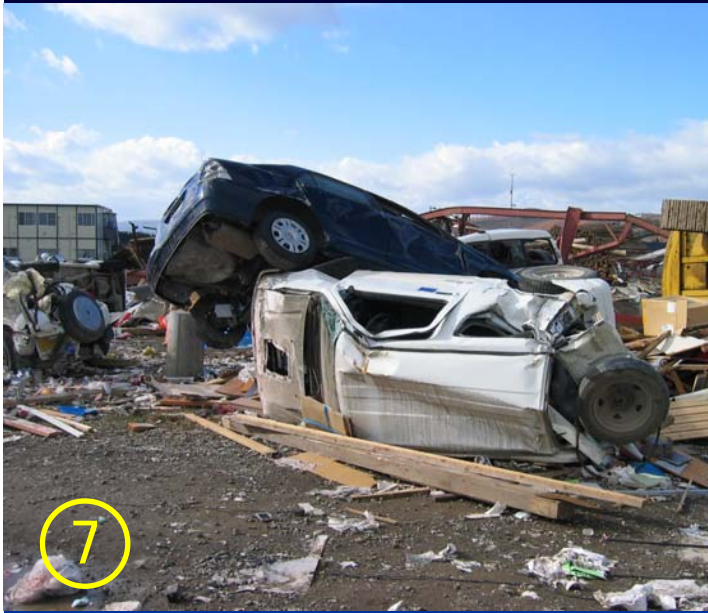
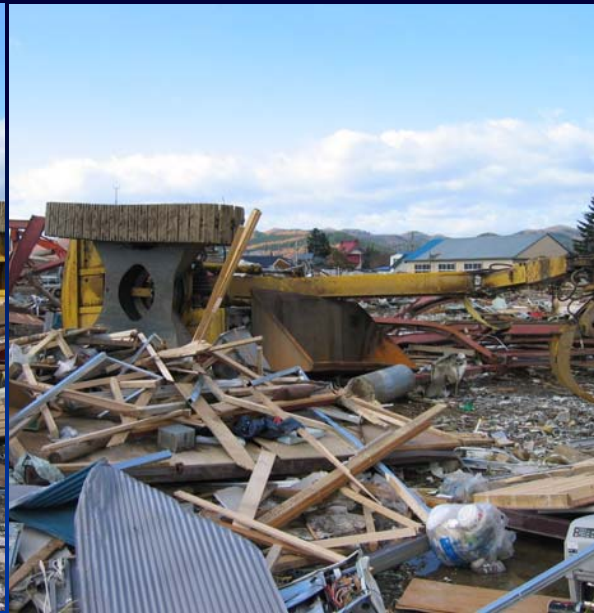
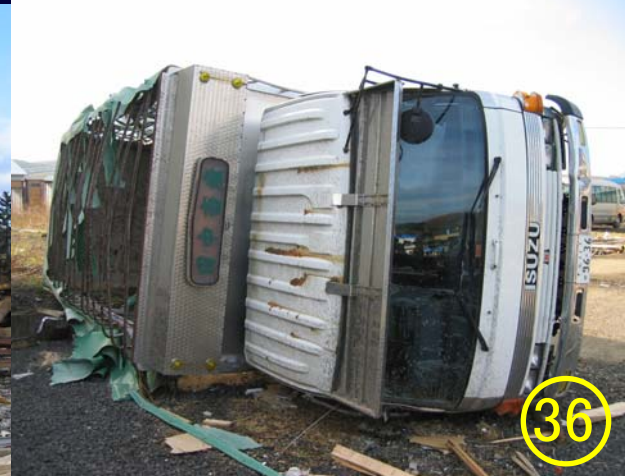
車両の被害
