被害の概要と インフラ施設の被害

北見工業大学
宮森 保紀

被害の概要

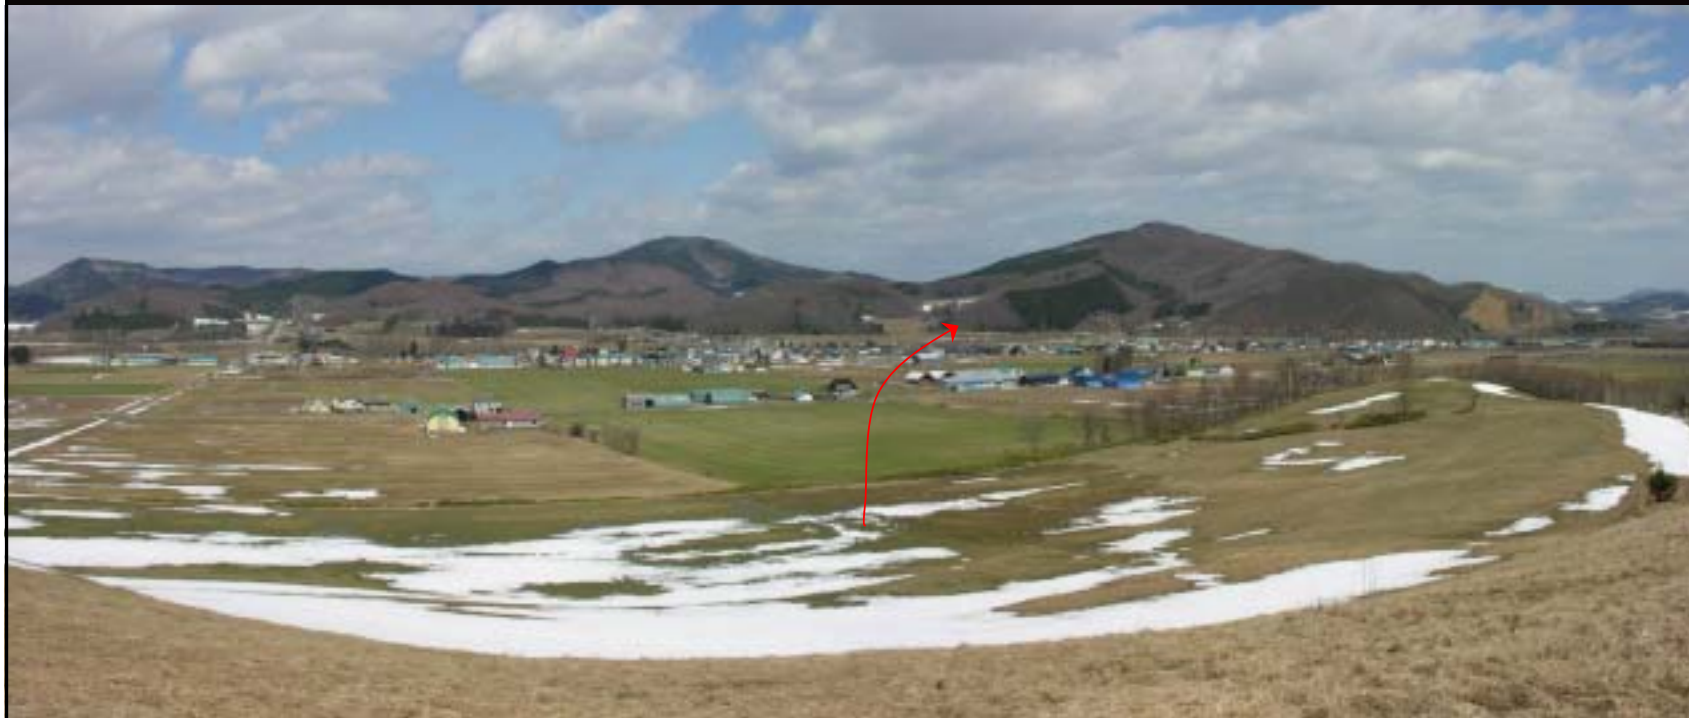
- 竜巻は画面の手前から右奥方向へ進行

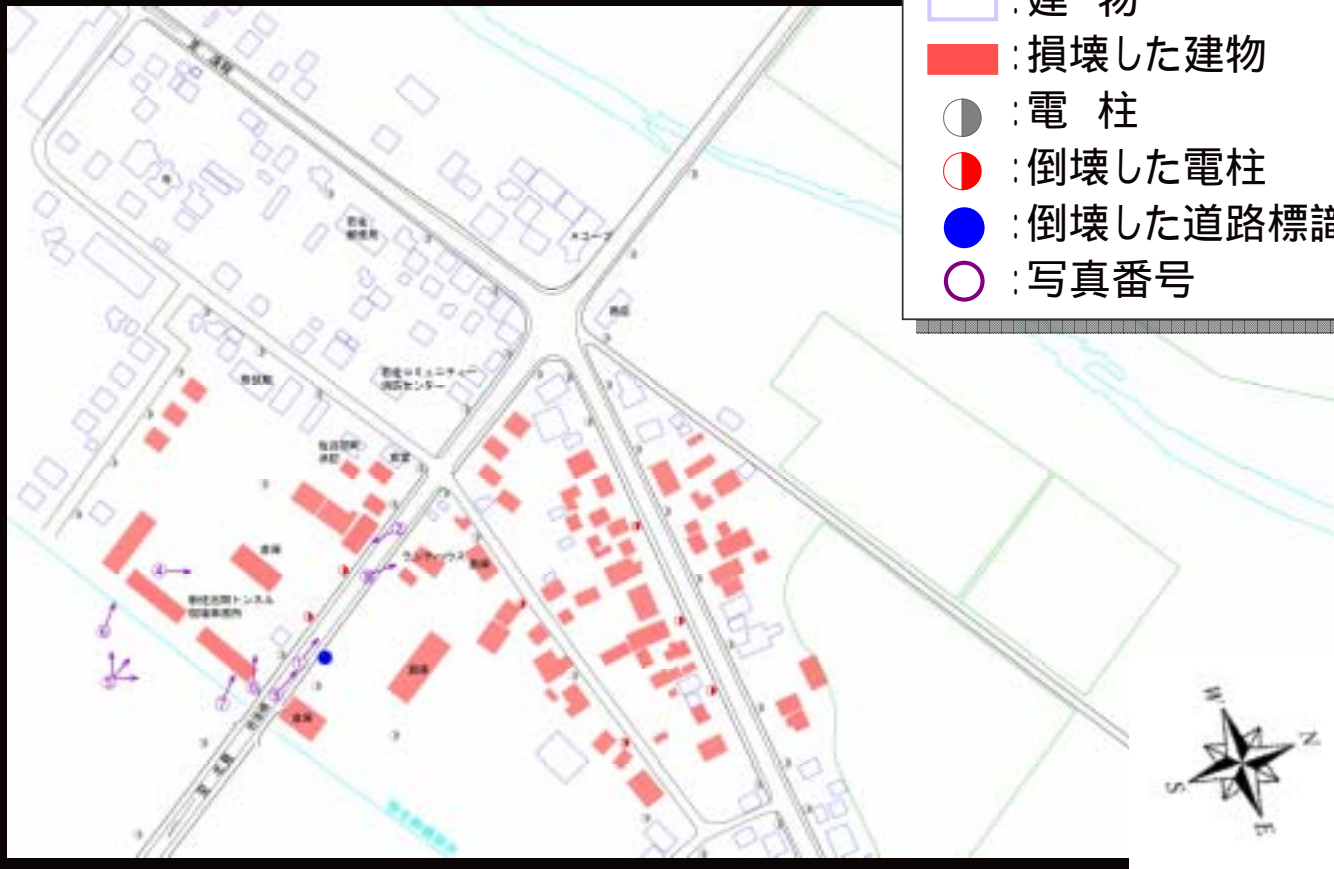
被災地平面図

損壊建物は被災前後の写真より本調査団が判断

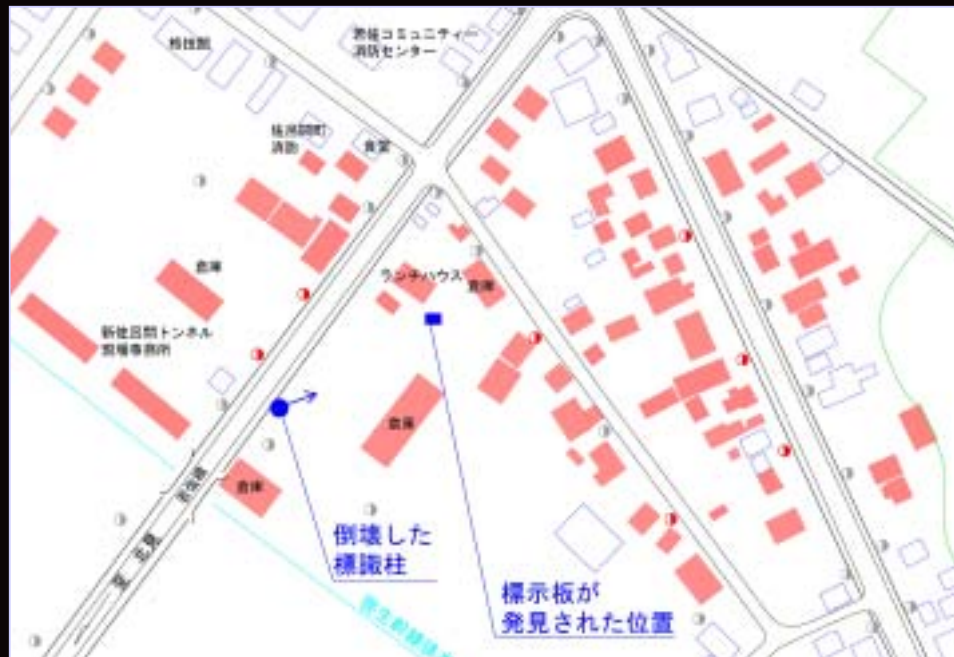
倒壊した道路標識柱の概要

- 道路標識の支柱基部で破断
- 標識板は50mほど離れた位置で発見

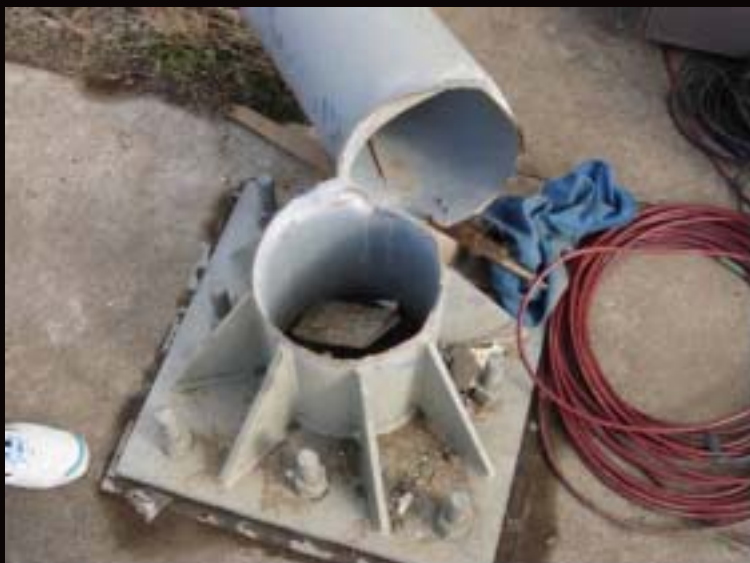
- 基部の補強リブ直上で破断
- こすり跡から飛散物が衝突した可能性も考えられる

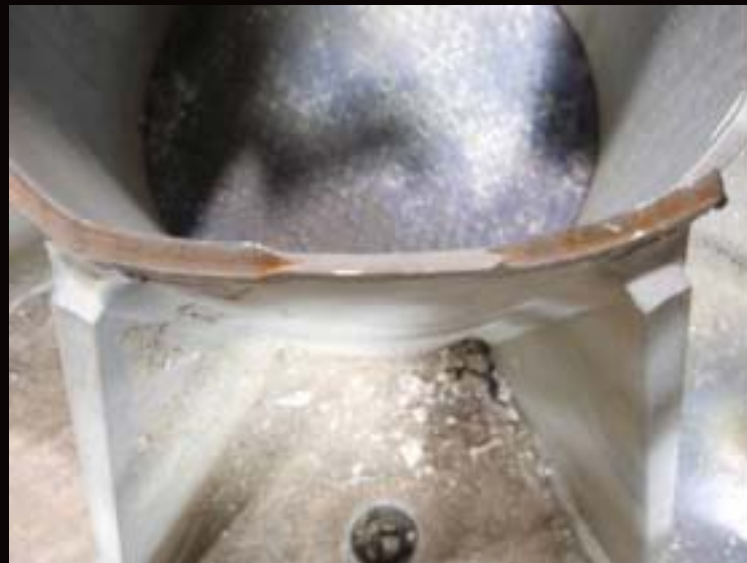
- 破断した標識柱の破断面

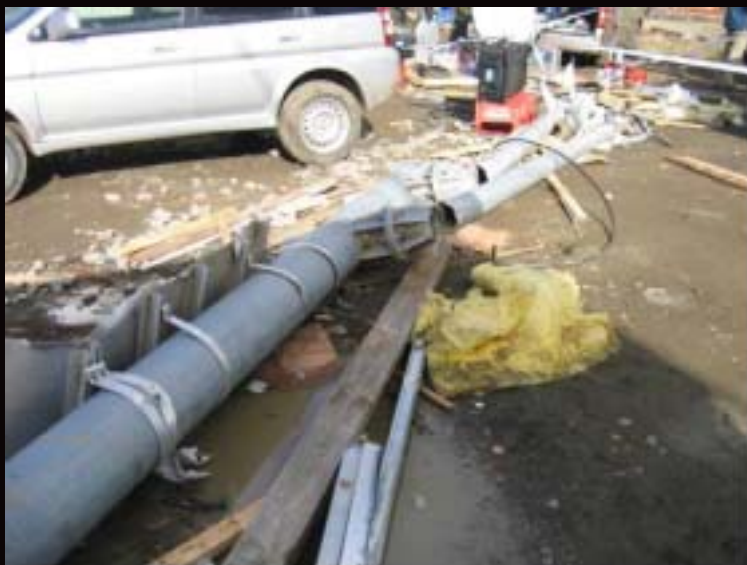
- 標識板取付け用横梁は上側に曲折

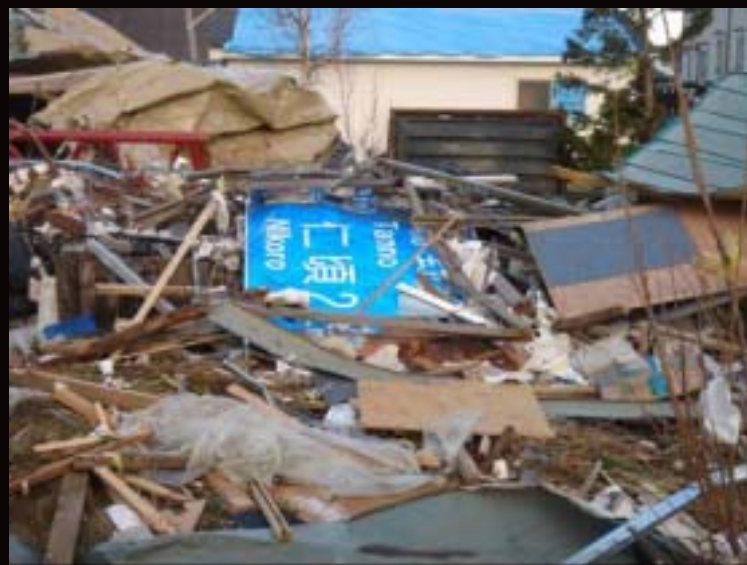
- 破断した標識柱の標識板
- 50mほど離れた位置に堆積

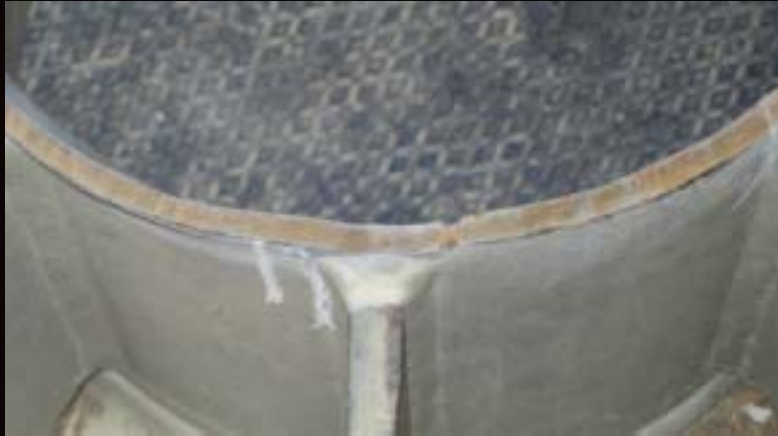
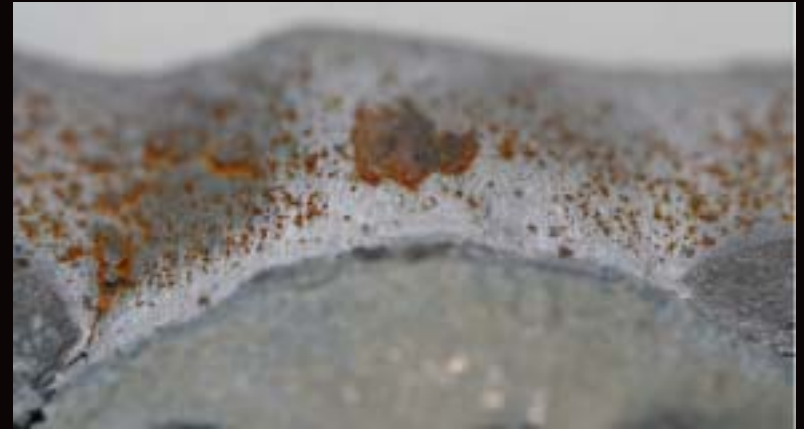
破断面の検討

- 全周にわたり延性破断
- 破断前からの腐食痕はない

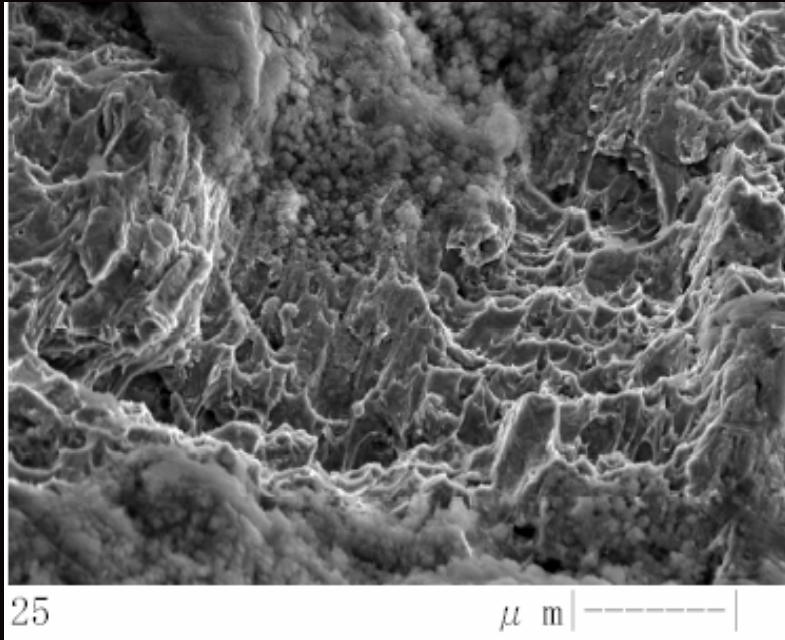
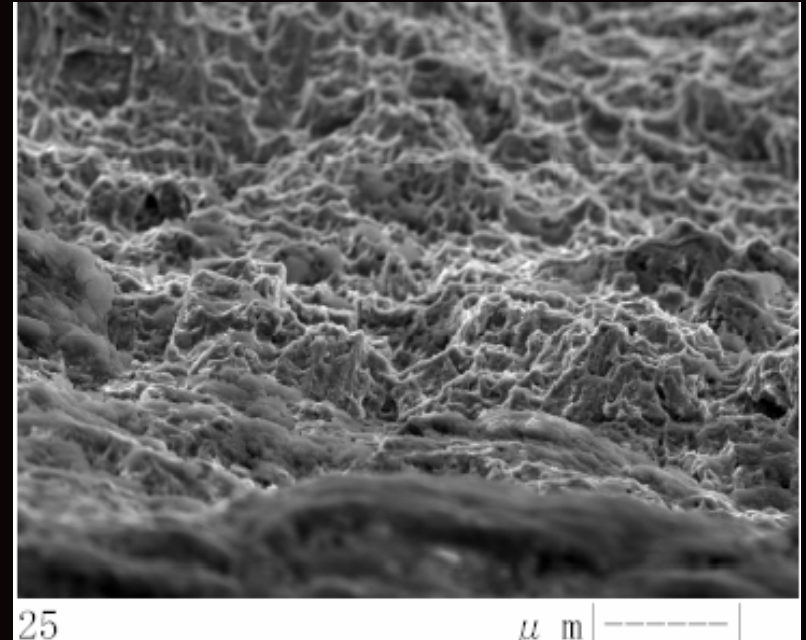
破断面の検討 電子顕微鏡による分析

- いずれも延性破断でじん性は十分ある
- 疲労破断を示すストライエーション(線紋)もない

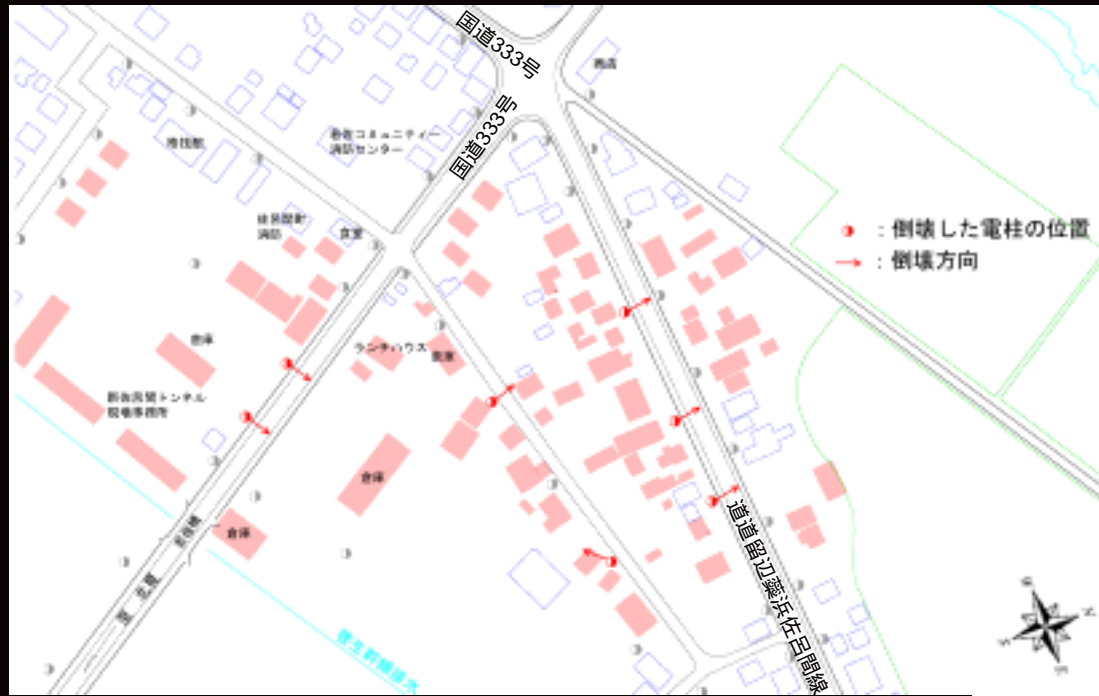
被害のあった電柱の位置

- 国道333号線沿い12本、道道留辺薬浜佐呂間線沿い13本、町道沿い12本の計7本が倒壊

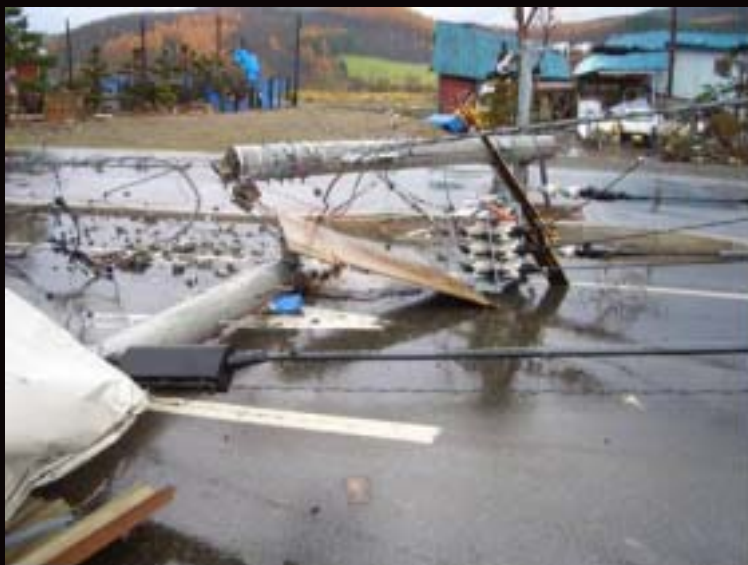
- 電柱中間部での破壊
- 位置：道道沿い

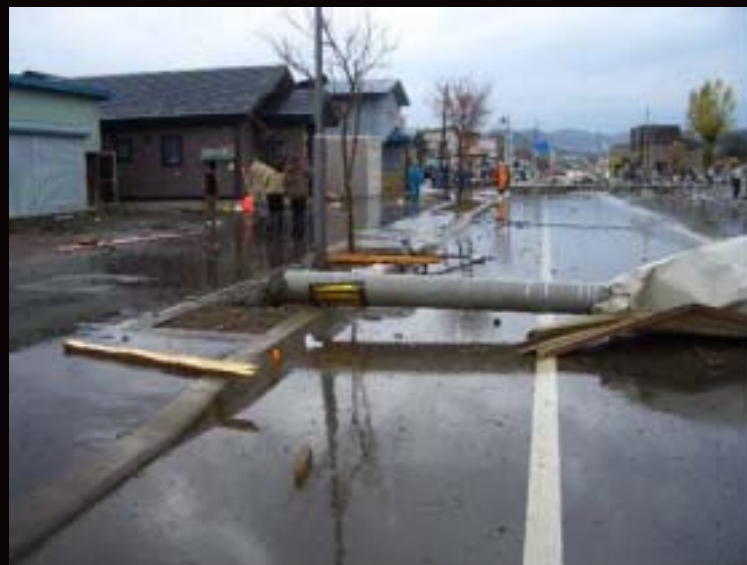
- 電柱基部の破壊
- 位置：道道沿い

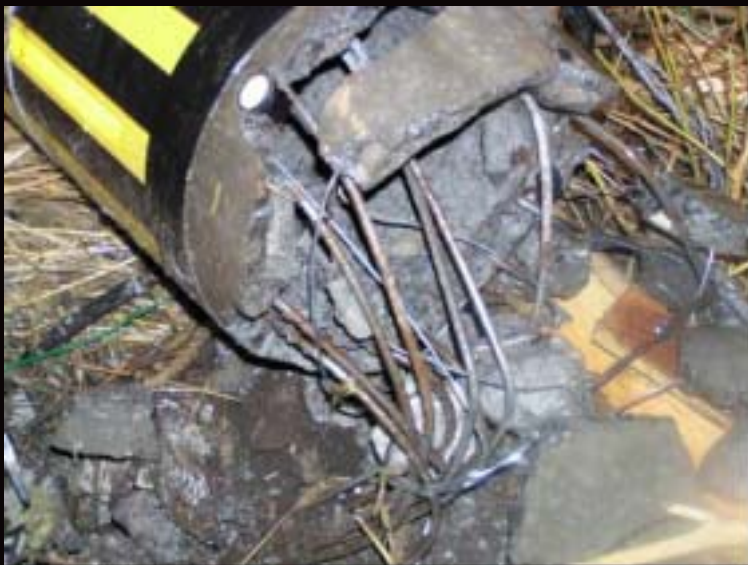
- 電柱基部の破壊状況
- 基部での曲げ破壊

- コンクリート製の電柱が破壊 (RCもしくはPC)
 - 破壊性状: 曲げ破壊
- 破壊の原因推定
 - 強 風
 - 電線や電柱への飛散物の衝突や巻き付き

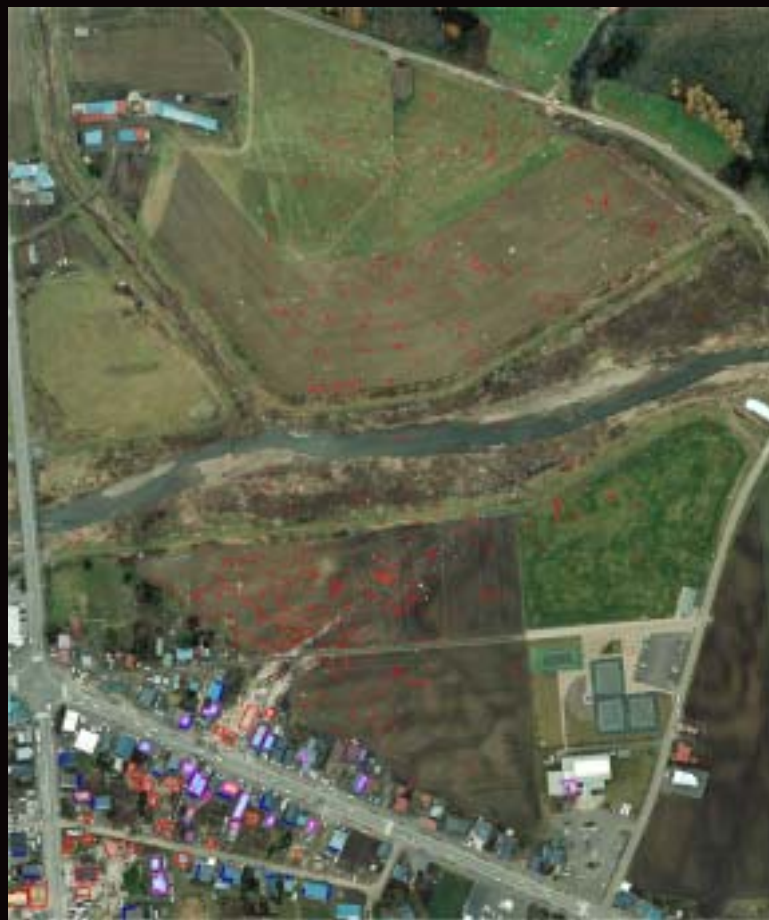
飛散物の分布状況

- 比較的大型の柱状の飛散物を赤線でプロット
- 飛散物は竜巻の進行方向より左側に多い。
- 反時計回りの竜巻と予想される。

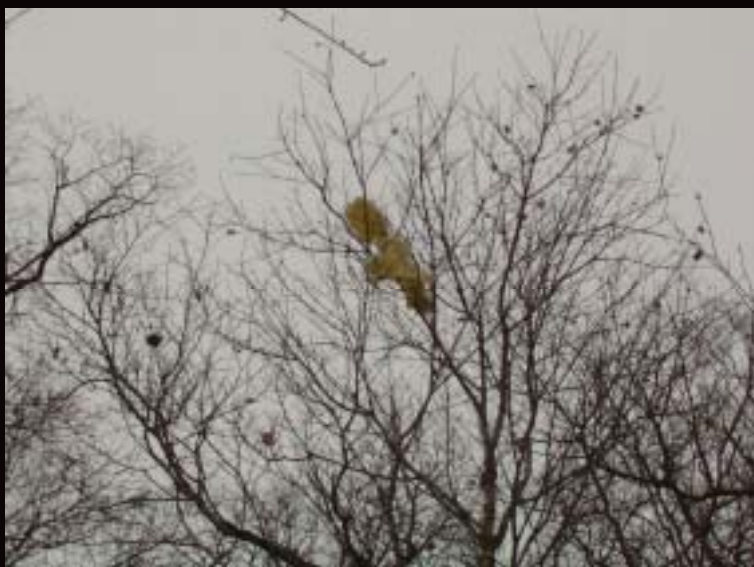
- 飛散物 : グラスウール
- 回収地点 : 被災地より北方15km
(地図 地点)

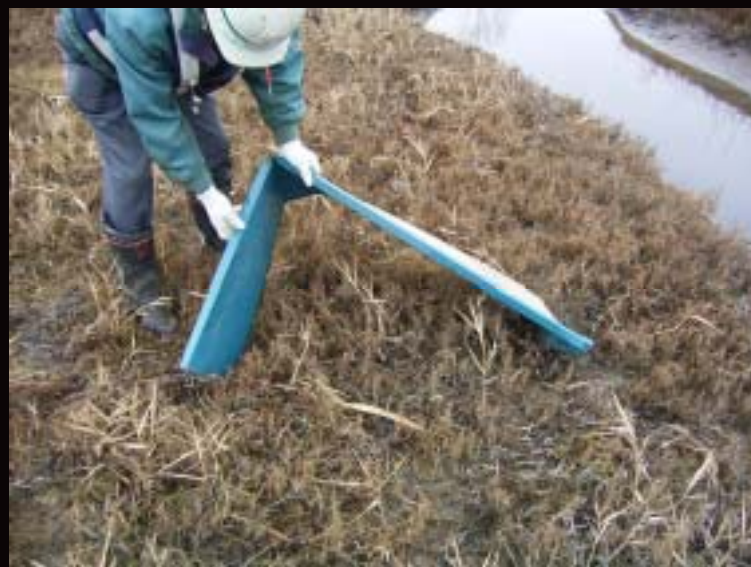
- 飛散物 : トタン
- 回収地点 : 被災地より北方14km
(地図 地点)

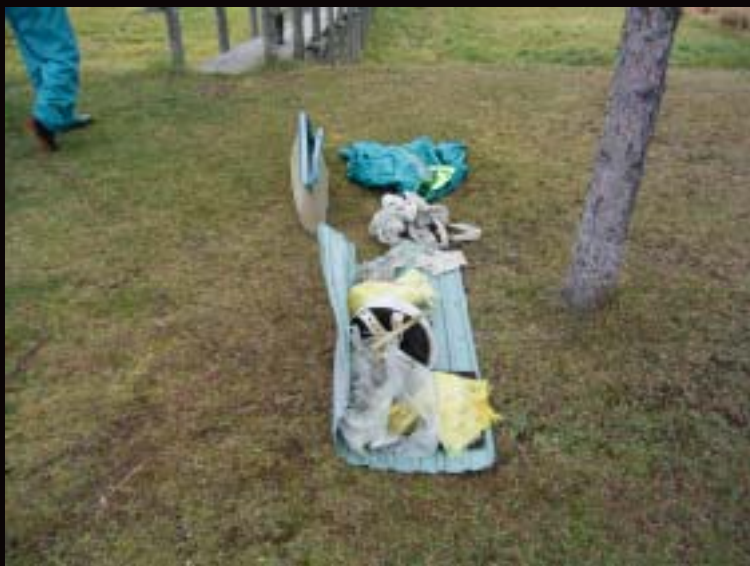
- 飛散物 : 現場事務所の所有物
- 回収地点 : 北東11~12km

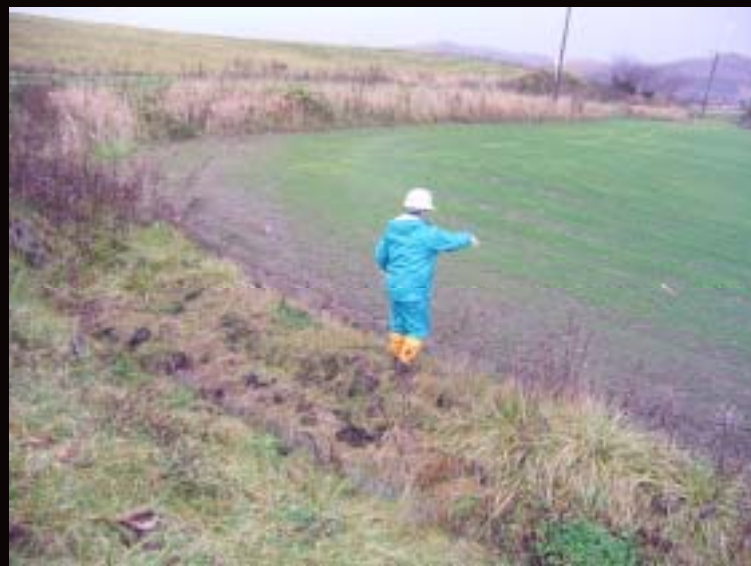
- 飛散物 : グラスウールなど
- 回収地点 : 北東6~7km
