## 第 10 章 宅地被害

## 10. 宅地被害

## 10.2 宅地擁壁の被害

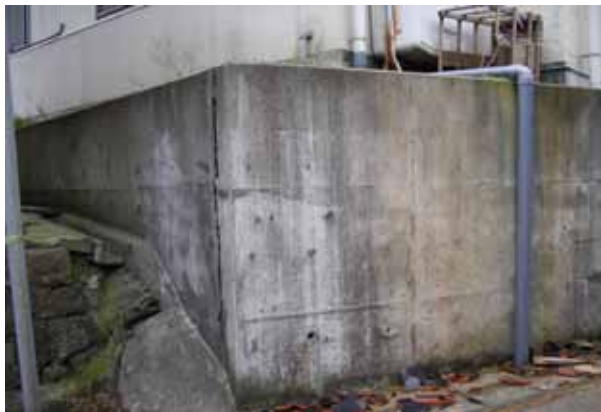
**写真10.2-1**は、現場打ちL型擁壁のコーナー部に上部建築物の土圧増加や沈下などによる壁体のコンクリート造擁壁の縦壁の損傷・傾斜、コーナー部のひび割れが生じている。コーナー部分は構造上弱点となるため補強しなければならないが、施工で目地を設けていたため、その部分に亀裂が生じた。また、擁壁が建築物の近傍にあり、擁壁の変状が直接の基礎被害につながっている。現行規定を満足しない擁壁が大きく前傾する要因のひとつには、背景地盤や基礎周辺の液状化等による土圧増や基礎の沈下、壁体の破壊などが考えられるが、擁壁の構造方法と背面地盤の土性などを詳細に調査することが必要であり、合理的な補修・補強方法などの検討が今後重要である。

**写真10.2-1** 現場打ちL型擁壁：コーナー部  
(コーナー部に目地を施工しているため)

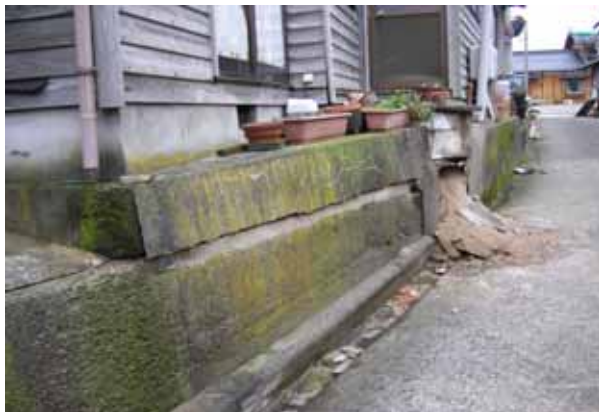
**写真10.2-2**の現場打ちL字型擁壁には、地震の以前に老施工不良及び建物荷重により既に亀裂が生じモルタルによる補修した跡も確認できる。コンクリート擁壁では、老朽化により耐久性が劣っているために、コーナー部に斜めの亀裂及びコーナー部から3m程度のところに縦の亀裂が生じている。**写真10.2-3**の現場打ちL字形擁壁では、施工時の打ち継ぎ部に横クラックが生じた。右奥部分では土砂が流れ出しているが、擁壁に水抜き穴がないために地下水を押し上げ液状化現象を生じ元の開口部を塞いでコンクリート版が崩壊して土を埋め戻した土砂が流出したものと考えられる。**写真10.2-4**は、直上に建物が載っている基礎を兼ねた特殊な形状の擁壁で、コンクリート断面が不足し基礎低版が無い無筋コンクリートであるためにコーナー部分の亀裂が生じた。

**写真 10.2-3** 現場打ち L 字形擁壁の亀裂

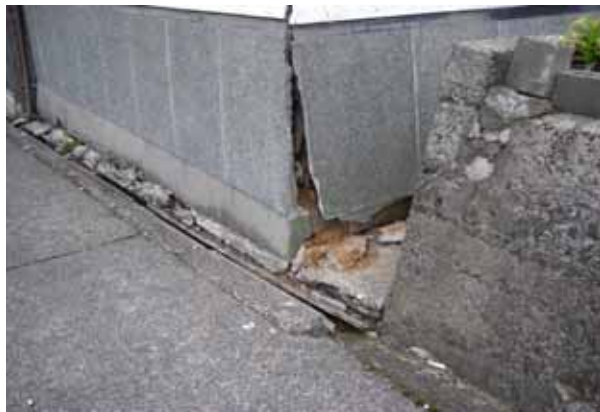
**写真10.2-4** 建物基礎コンクリート：コーナー部  
コンクリート断面の不足

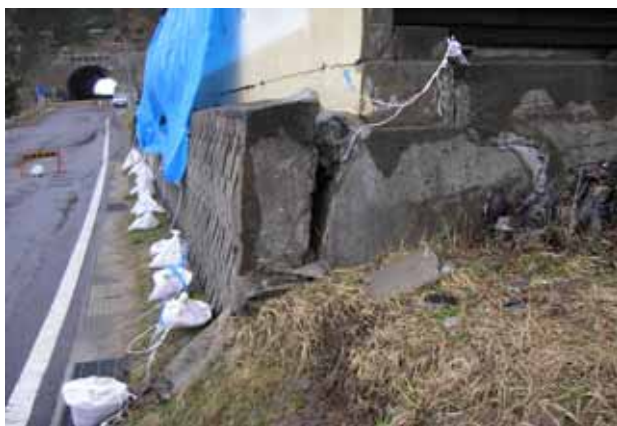
**写真10.2-5**は、鹿磯港における練石積擁壁の倒壊で、**写真10.2-6**は、練石積擁壁の横クラックである。**写真10.2-7**は、鹿磯港におけるプレキャスト擁壁の傾斜である。また、写真10.2-7は、ブロック間に鉄筋が挿入されていないために、ブロック塀の倒壊が発生している。宮城県沖地震で人命を失った教訓が生かされていない。

**写真10.2-5** 鹿磯港：練石積擁壁の倒壊

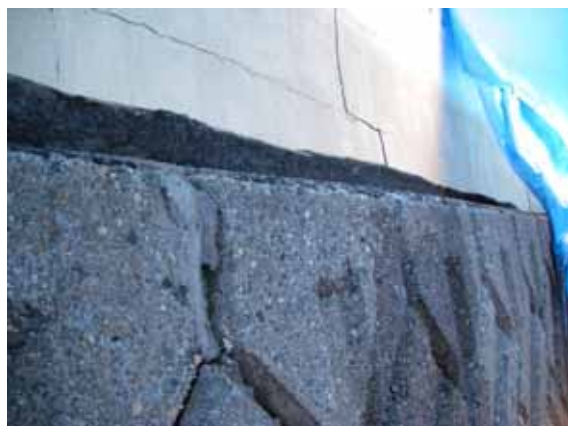
**写真10.2-6** 鹿磯港：練石積擁壁の横クラック

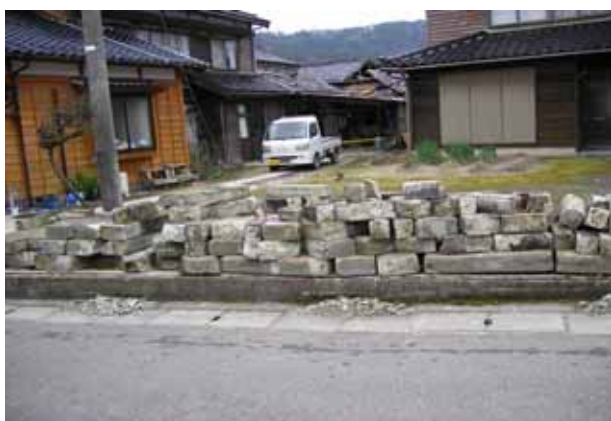
**写真10.2-8** ブロック塀の倒壊

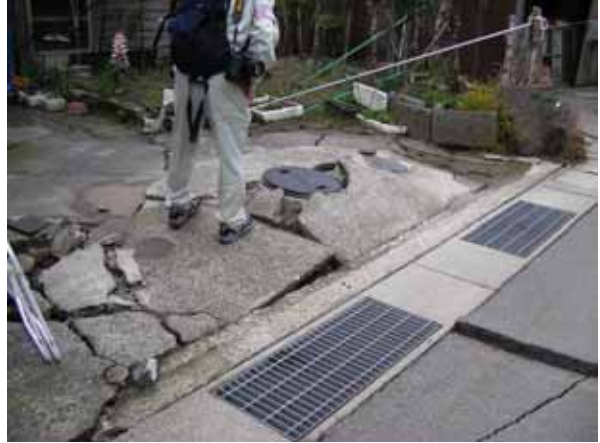
写真 10.3.1-1 は、屋外で見られた道路舗装や地盤の地表面の亀裂が生じた付近の液状化による合併浄化層の隆起状況である。写真 10.3.1-2 及び写真 10.3.1-3 は、液状化により建物内部の床や土間が隆起現象を生じ、建物被害に直結していた。被害のあった住宅の井戸の地下水位は、写真 10.3.1-4 の様に地表面付近まで達しており、液状化による宅地地盤の隆起により写真 10.3.1-5 及び写真 10.3.1-6 の様に地表面を覆ったコンクリートに多数の亀裂が生じていた。すなわち、地盤が隆起して建物が被害を受けた宅地は、井戸の水面が地表面とほぼ一致し、この地域の非液状化層に薄く地下水位が非常に高いことが明らかとなった。地盤が基礎被害に影響を及ぼした原因としては、緩傾斜部の伏流水が絶えず供給されている地形に液状化が発生したために側方流動、陥没・沈下等の地盤変状により路面の亀裂や建物基礎部にズレが発生し全体的な基礎被害を生じたと考えられる。特に、国道沿いは十分に締固めされた盛土の液状化しない層（非液状化層）が厚く堆積しているために、この手前の宅地地盤の地下水位を地表面まで押し上げ、非液状層がないために側方流動の末端部に隆起現象が生じて、倒壊等の大きな建物被害となっている。

写真10.3.1-1 液状化による合併浄化層の隆起

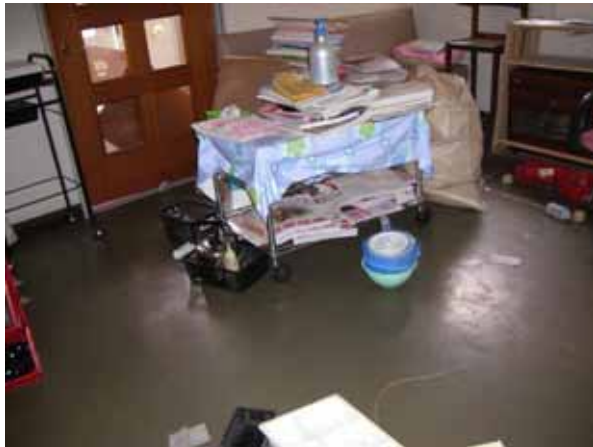
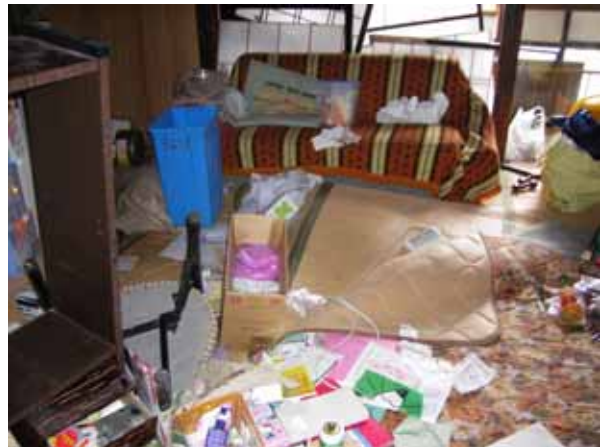
写真10.3.1-2 建物床部分の隆起

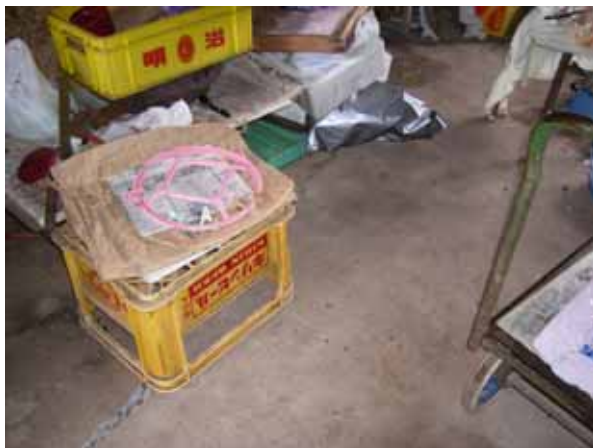
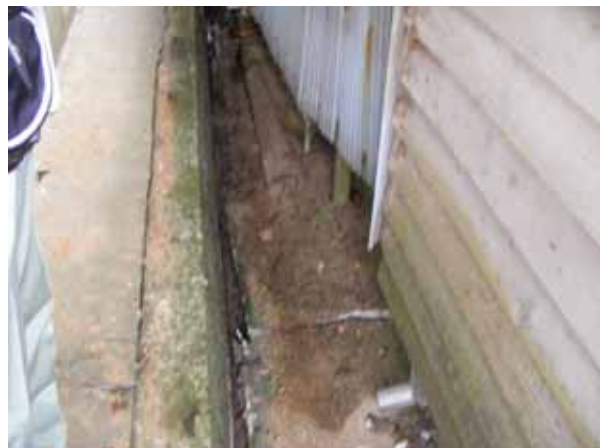
写真10.3.1-3 建物の土間コンクリートの隆起

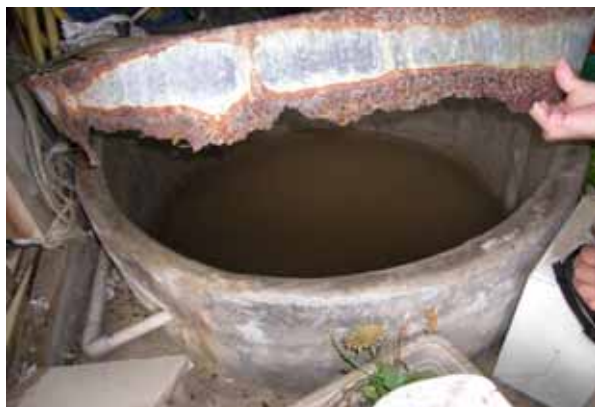
写真 10.3.1-4 井戸の地下水位状況

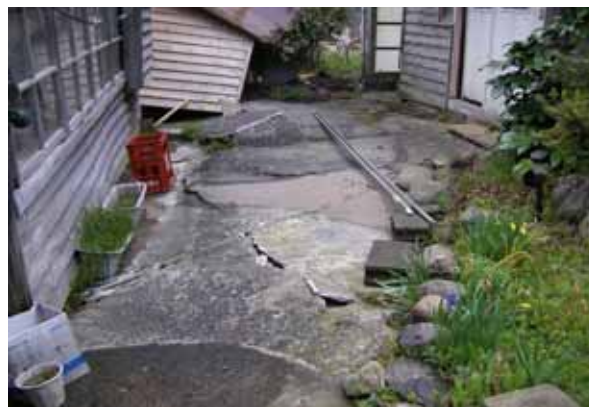
写真 10.3.1-5 地盤の隆起によるモルタル部の亀裂盤の隆起

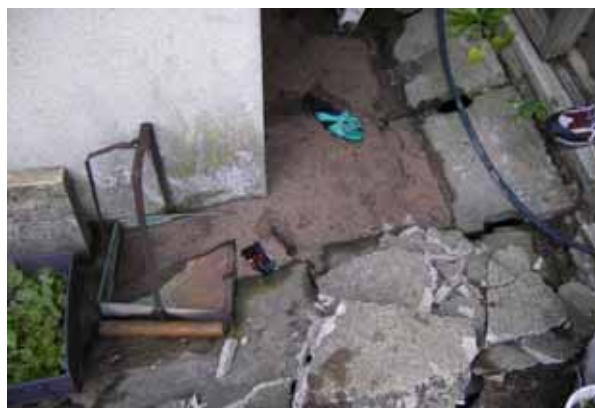
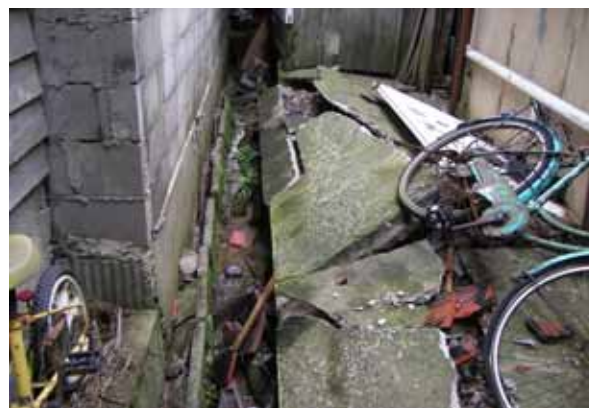
写真10.3.1-6 液状化による宅地地盤の隆起

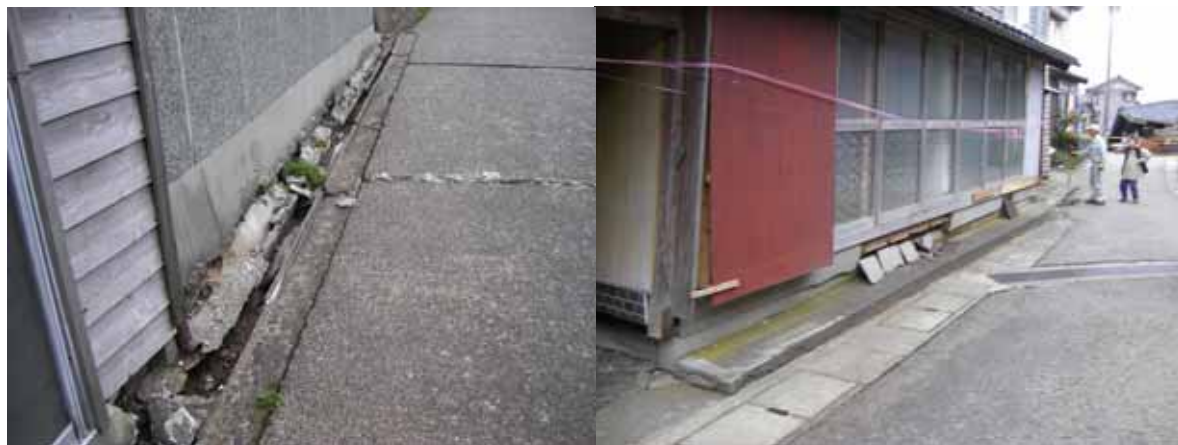
門前町道下地区は築30年以上の古い木造住宅が多いため、その基礎形式は写真10.4.1-1に示すように地盤面近くに土台を設置したものやブロック基礎が多かった。現地でひび割れ・欠陥などが生じた基礎は写真10.4.1-2に示すようにブロック基礎や無筋コンクリートと考えられるもので上部構造の変形・歪み等によるものであった。

**写真10.4.1-1** 建物基礎部コンクリートの破壊

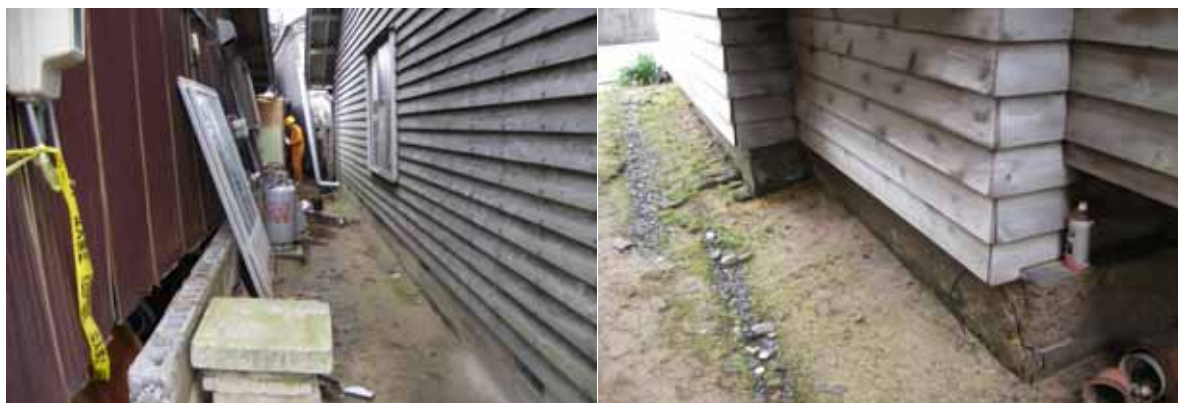
**写真10.4.1-2** コンクリートブロック基礎の崩壊

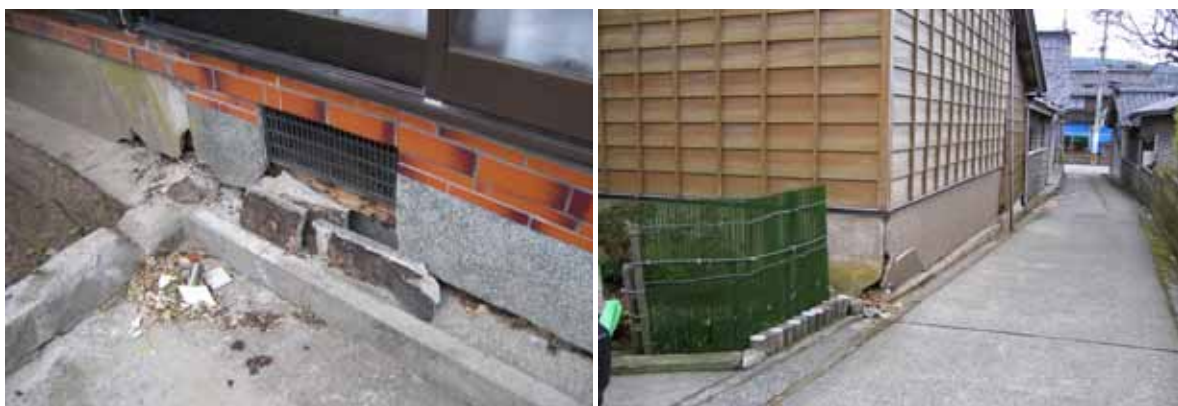
外見上は、建設年度や構造形式などから判断して無筋コンクリートと思われる基礎也多かったが、基礎に生じたひび割れの発生状況などから判断すると、地上に立ち上げたブロックや土台基礎の外周を改修工事の際にモルタル等で化粧したと考えられるものもあった。事実、現地で確認した基礎の損傷状況のなかにもは、写真10.4.1-3に示すように木質の土台の外周をモルタル等で覆っているもので、基礎の鉄筋等がなく外れやすい構造で、建物自体の特に基礎部付近が白蟻により食われ、強度がなかったためと考えられる。

欠陥が生じていた。また、被災地には**写真10.4.1-3**に示すように古い土台基礎とブロック基礎の併用基礎の木造が大きく変形していた。そのほか、土台から上が地震被害のために解体・撤去され、無筋コンクリート造等の基礎が残されている場合もあったが、アンカーボルトがほとんど設置されていないものも認められた。**写真10.4.1-4**に示すように建物基礎に玉石・排水溝・自然石がある部分には縦クラックが発生していた。

**写真10.4.1-3** 建物基礎の崩壊  
(基礎の部分の木材が腐っているため)

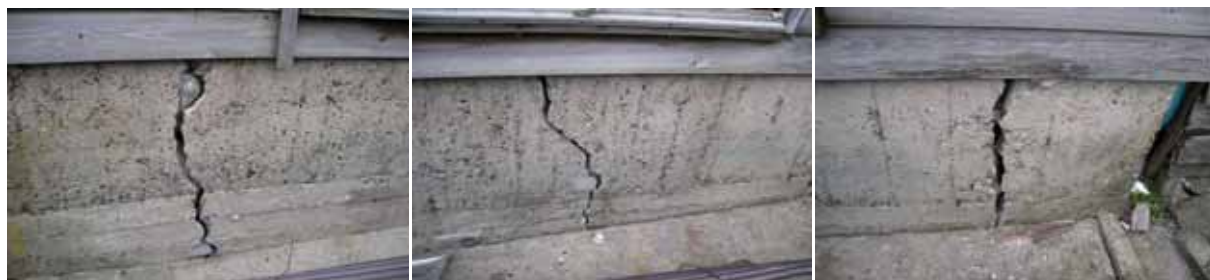
(a) 玉石部のクラック

(b) 排水溝部のクラック

(c) 自然石部のクラック

写真10.4.1-4 建物基礎の縦クラック

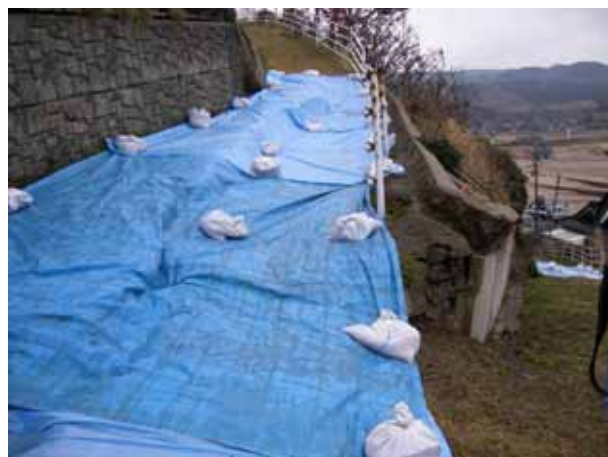
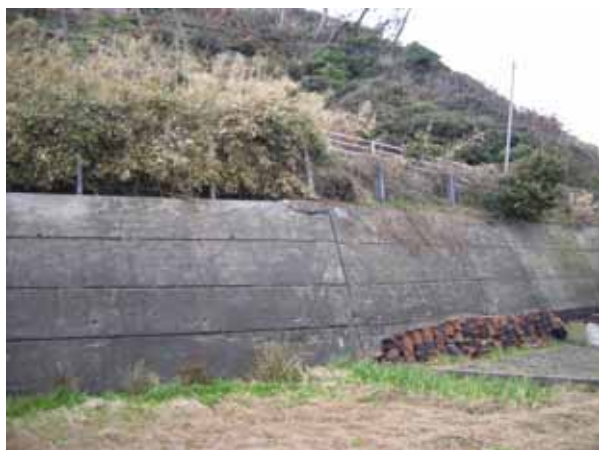
写真10.5.1-2 擁壁部の傾斜・クラック

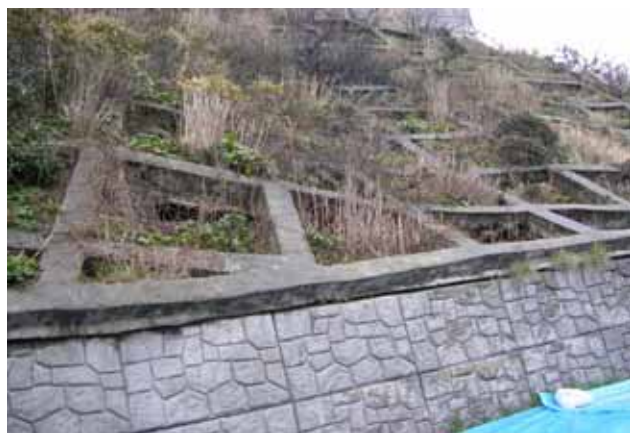
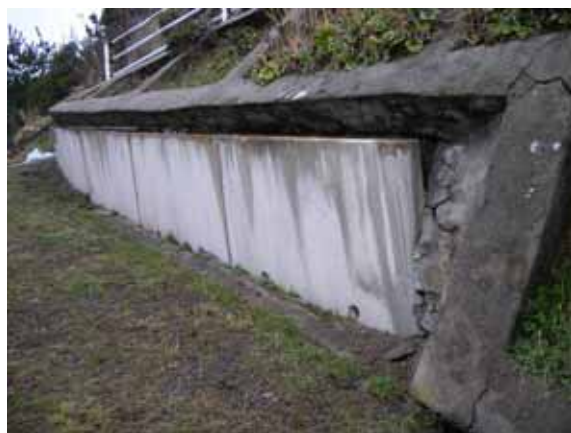
写真10.5.1-3 フリーフレーム枠のずれ

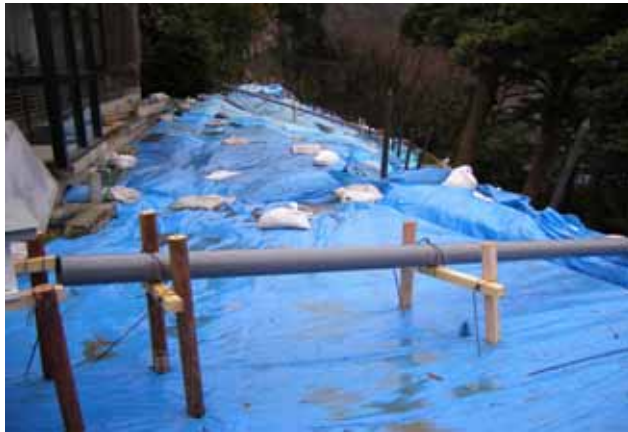
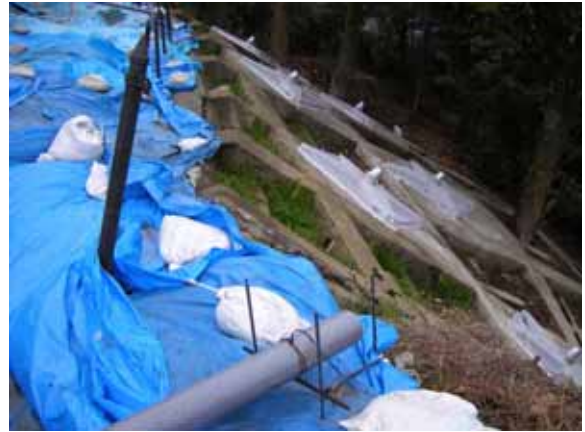
写真10.5.1-4 門前町菅原神社：宅地斜面被害の地すべり

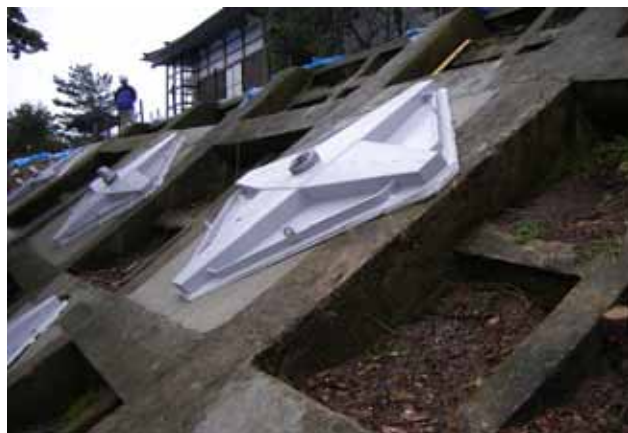
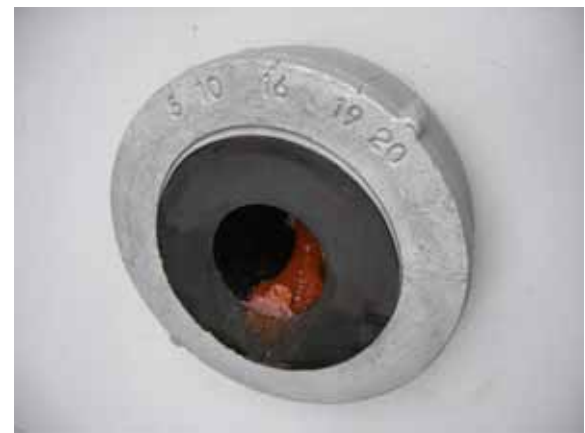
抜け出した時の状況としては、くさび定着とした場合、アンカー工の荷重が増大した時に、くさびとくさびの間にごみなどが挟まっていて、くさびが PC 鋼より線に食い込む事ができず、すべってしまい、孔の中へ引き込まれたと考えられる。他のアンカー工は異常がないので、再緊張して、アンカー工施工時と比較してどの程度荷重が増加したかを把握しておくことが重要である。

写真10.5.1-5 アンカー工の頭部の抜け出し

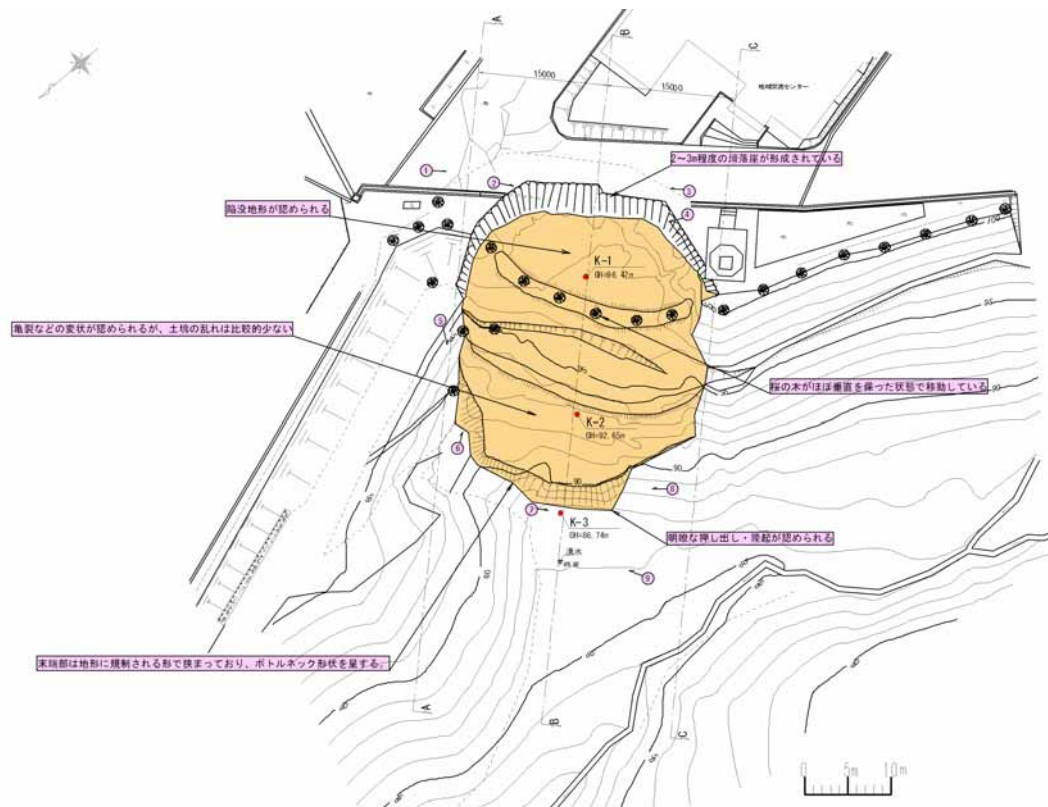
図 10.5.2-1 平面図

能登半島地震により介護老人施設「朱鷺の苑」の進入路の宅地斜面が崩壊した。この平面図及び断面図を図10.5.2-1、図10.5.2-2 また、写真10.5.2-1～写真10.5.2-3 に示す。この形状から、崩壊パターンが円弧すべり形状であることが分かる。

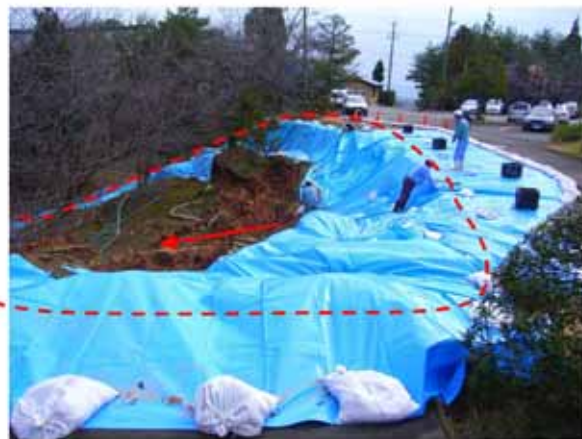
(c) 頭部全景左側

写真 10.5.2-1 すべり崩壊頭部状況

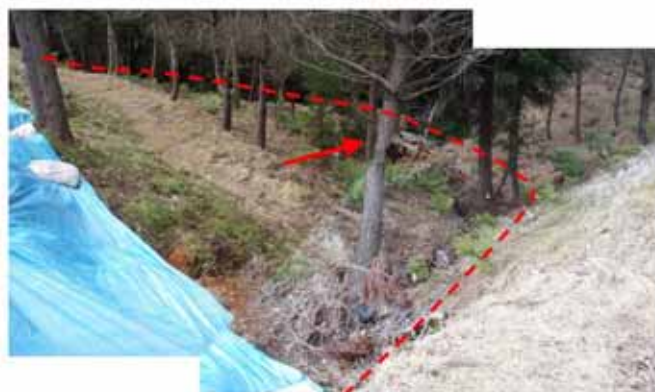
左側部より中腹～末端を望む。(写-5)

(b) 左側部より中腹～末端

写真 10.5.2-2 すべり崩壊中腹の状況

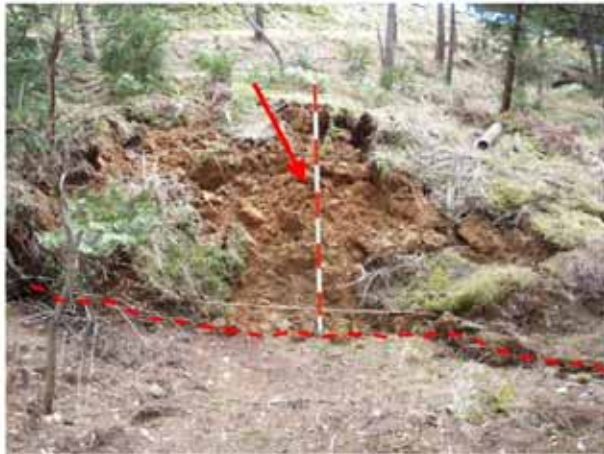
(a) 末端左側

**写真 10.5.2-3** すべり崩壊末端の状況

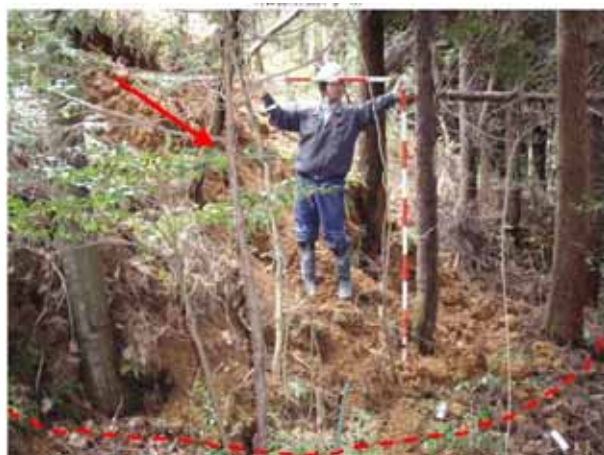
(b) 末端中央付近
