第 11 章 建物被害

11. 建物被害

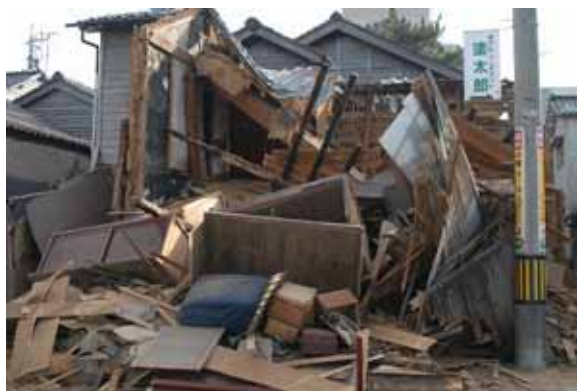
調査は1棟あたり3～5分を目安とし、主に外観調査で被害を判定した。それぞれの調査対象建物について建物全体、および被害に応じた部分的な写真を撮影し、調査後に調査シートとの対応がとれるようにした。被害写真を写真11-1～写真11-18にそれぞれ示す。写真11-1～11-3は輪島市市街地での被害例である。全般的には写真11-2のように外見上健全な家屋が多いが、写真11-1のように層崩壊している家屋や、写真11-3のような築年数の古い建物、納屋、土蔵の被害が点在していた。写真11-4～写真11-9は輪島市門前町総持寺地区での被害例である。全般的には写真のように築50年以上と見られる古い木造住宅の被害が大きい。また、開口部の大きい店舗併用住宅の被害が大きい。写真11-10～写真11-15は輪島市門前町道下地区での被害例である。総持寺地区と同様に築50年以上と見られる古い木造住宅の被害が大きい。また、開口部の大きい店舗併用住宅の被害が大きい。加えて、建物基礎部に損傷のある家屋が多く見られた。写真11-16は輪島市門前町鹿磯地区での被害例である。この地区では木材倉庫が倒壊している一方、家屋については写真に示すように甚大な被害の見られないものが多かった。写真11-17～写真11-18は穴水町大町・川島地区での被害例である。この地区では穴水駅周辺で被害が目立つものの、他の地区では観測された地震動の大きさほどは被害が見られない。

写真 11-1 建物倒壊例（輪島市河井町）

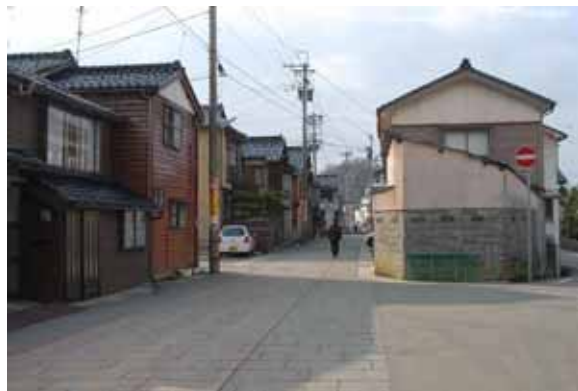
写真 11-2 周辺風景例（輪島市河井町）

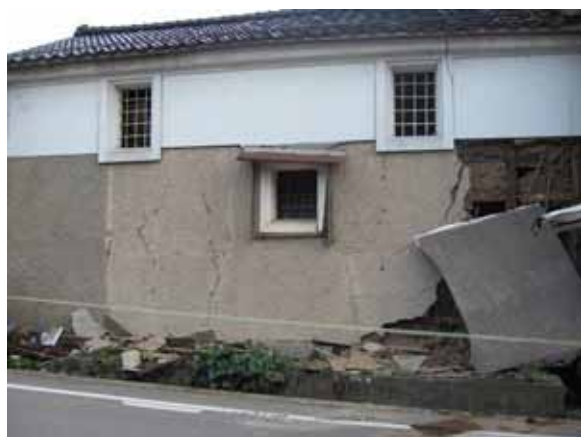
写真 11-3 土蔵被害例（輪島市鳳至町）

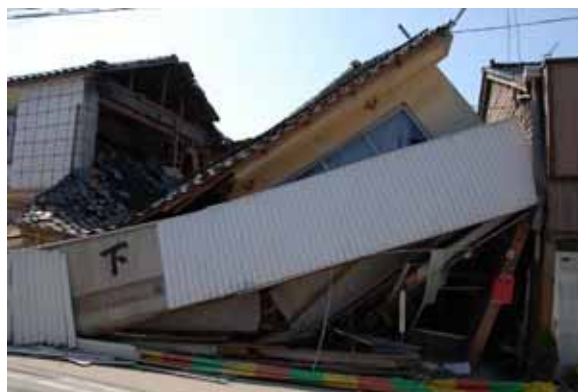
写真 11-4 建物倒壊例（輪島市門前町門前）

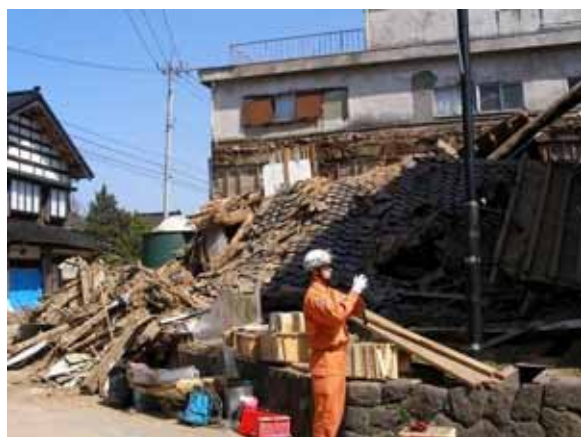
写真 11-5 建物倒壊例（輪島市門前町走出）

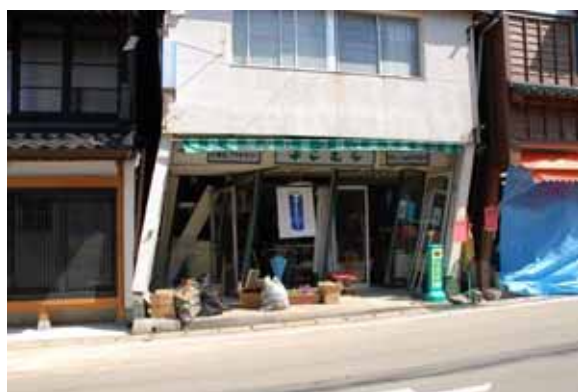
写真 11-6 建物被害例（輪島市門前町門前）

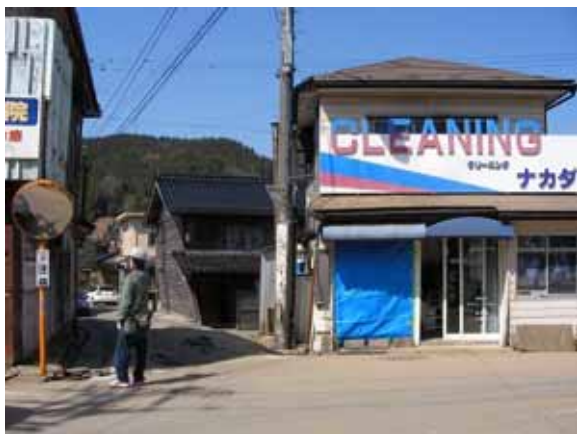
写真 11-7 建物被害例（輪島市門前町走出）

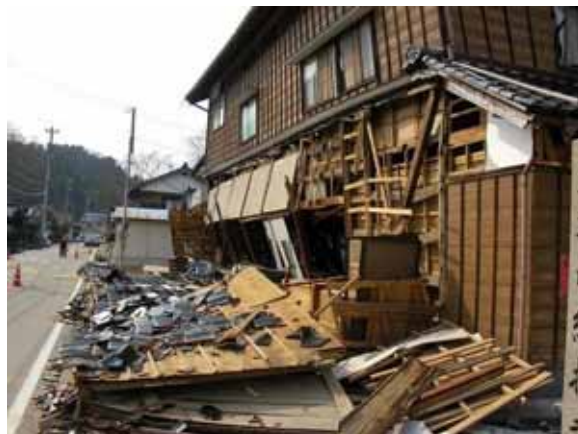
写真 11-8 建物被害例（輪島市門前町清水）

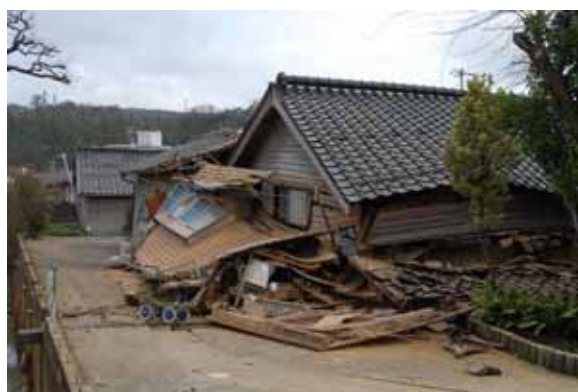
写真 11-10 建物倒壊例（輪島市門前町道下）

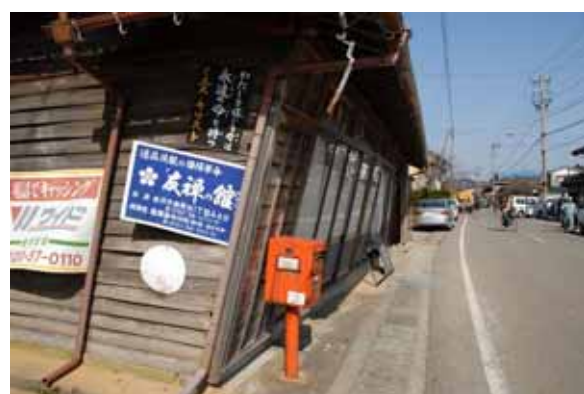
写真 11-11 建物被害例（輪島市門前町道下）

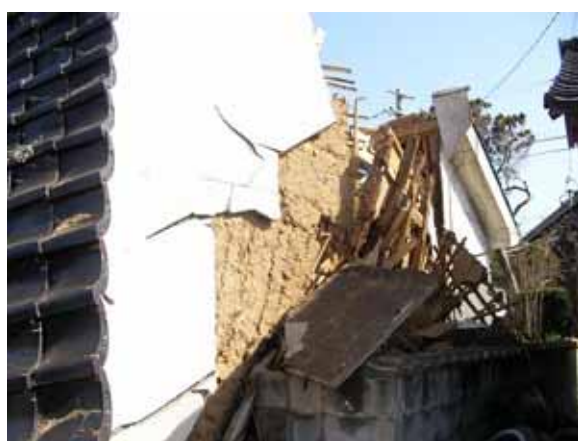
写真 11-12 土蔵被害例（輪島市門前町道下）

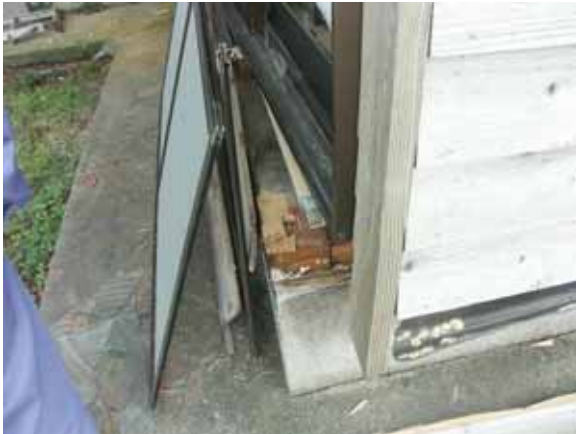
写真 11-13 建物下部被害例(輪島市門前町道下)

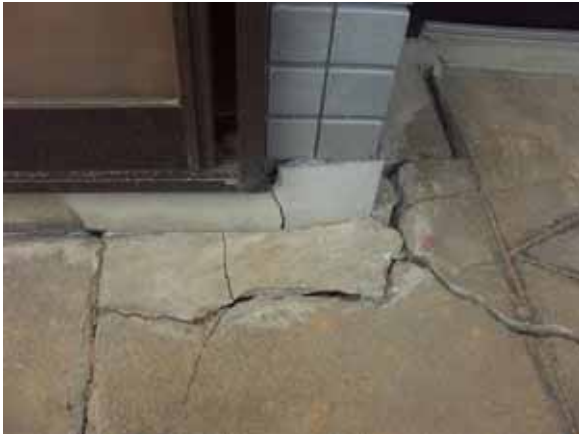
- ・基礎付近の健全性が被害に影響を及ぼしている。また，聞き取り調査により，被害の大きな地域では過去水害の経験があることから，これらの水害による基礎部木材の蟻害・腐朽が被害に影響を及ぼしていると考えられる。

写真 11-15 建物基礎被害例(輪島市門前町道下)

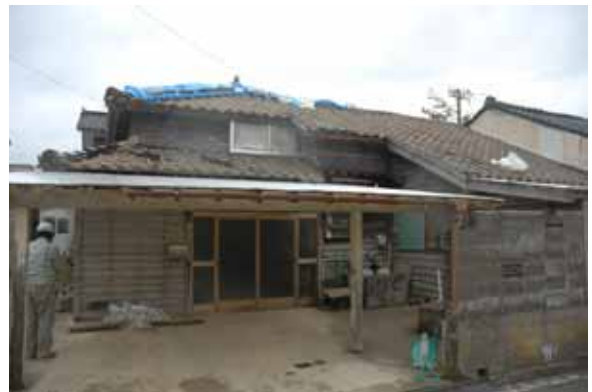
写真 11-16 建物被害例(輪島市門前町鹿磯)

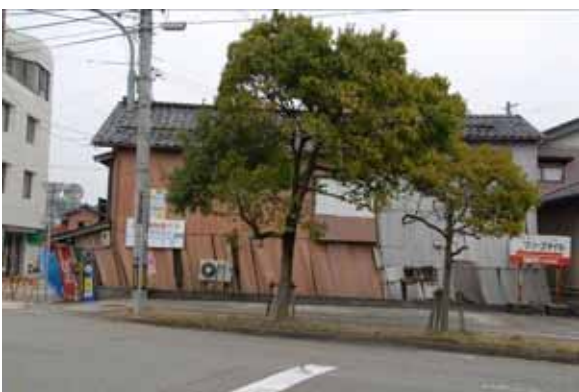
写真 11-17 建物被害例(穴水町大町)

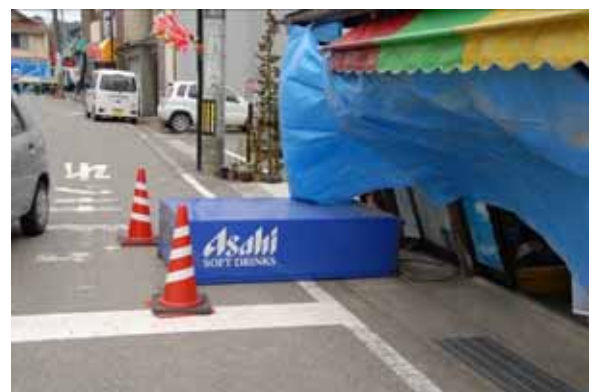
写真 11-18 建物被害例(穴水町大町)
