#### 1.4 各種スペクトルから見た地震動

#### 1.4.2 中能登農道橋の被害と変位応答スペクトル

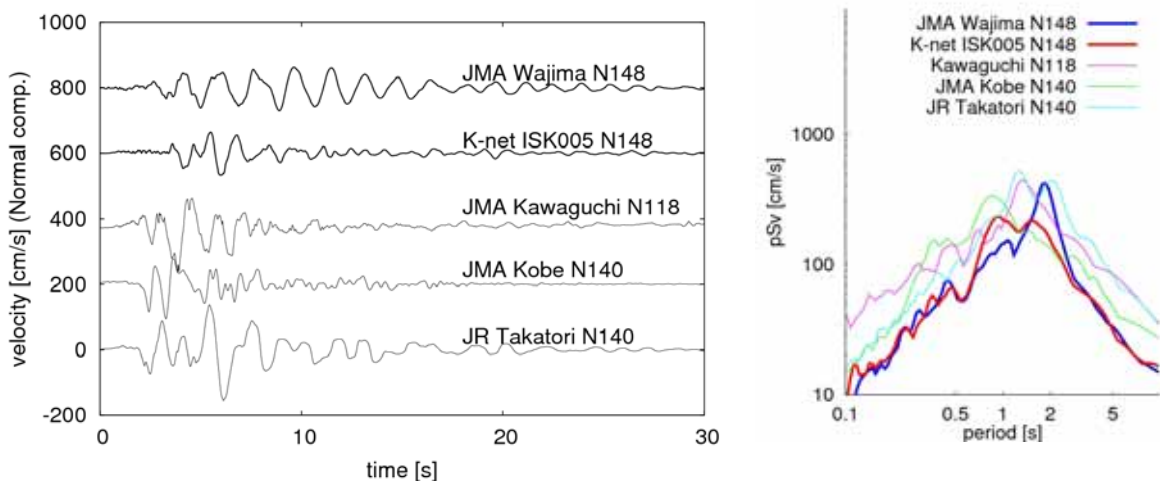
の神戸海洋気象台，JR 鷹取駅で得られた観測記録の速度波形を併せて示す<sup>4)</sup>。なお，断層法線方向の成分で比較を行うために，本地震の記録は N148° 方向の成分を示す。図中の振幅のスケールは全波形で揃えているために直接振幅の比較ができ，本地震がここで示した他の地震の振幅と同じ約 100cm/s の最大速度値を有していることが確認される。また，図 1.4.1-1 (右) に疑似速度応答スペクトル (減衰 5%) の比較を示す<sup>4)</sup>。気象庁輪島観測点では周期 1.9 秒 (420cm/s) が卓越し，K-NET 穴水観測点では周期 0.95 秒 (230cm/s) が卓越していることから，両観測点における地震動に含まれる周波数成分が異なることが示唆される。併せて示す過去の被害地震のスペクトルと比較すると，本地震の両スペクトル形状は JR 鷹取駅のスペクトルをわずかながら下回っている。

図 1.4.1-1 能登半島地震の観測波形記録と過去の被害地震の記録と比較<sup>4)</sup>  
(左：速度波形の比較，右：疑似速度応答スペクトルの比較)。

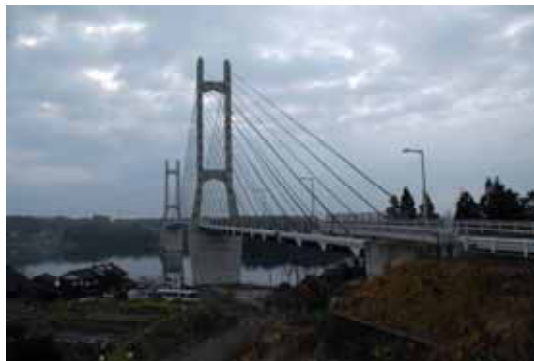
写真 1.4.2-1 中能登農道橋の概観

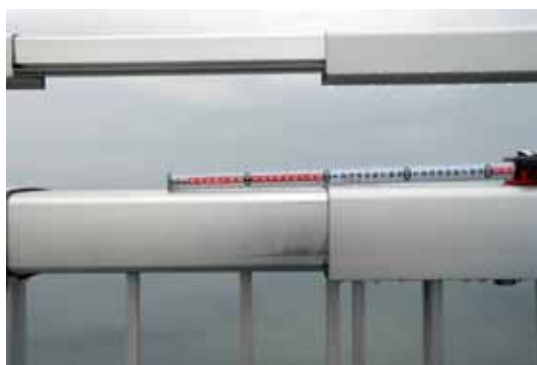
本地震では，七尾市能登島に架かる 2 本の橋梁，能登島大橋と中能登農道橋において被害が発生し一時点検通行止めとなった<sup>5)</sup>。中能登農道橋 (写真 1.4.2-1) は斜張橋 (450m) と箱桁橋 (170m) とが連続した全長 620m のほぼ東西に橋軸を有する橋梁で (写真 1.4.2-2)，斜張橋部と箱桁橋部の連結部で写真 1.4.2-3 に示す約 10cm の橋軸方向振動痕を確認した。連結部では若干の段差が見られるものの橋梁の構造体に被害が確認されないことから，この橋軸方向の変位は許容範囲内と考えられる。

写真 1.4.2-3 中能登農道橋に見られる橋軸方向（東西方向）の振動痕

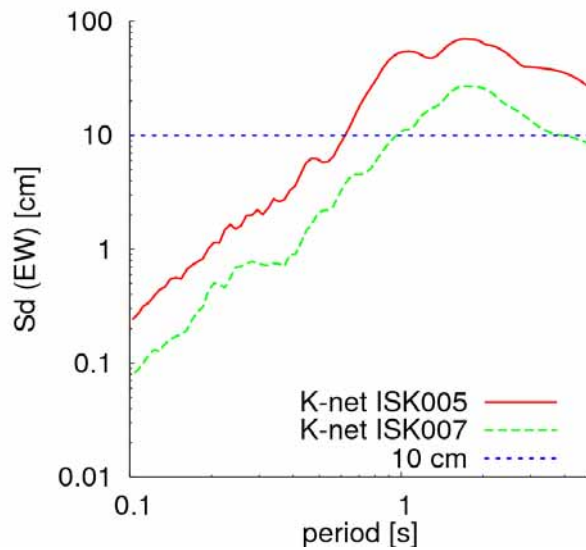
中能登農道橋の近傍に本震を記録した観測点はないものの，10km 程離れた 2 つの K-net 観測点，穴水観測点 (ISK005) と七尾観測点 (ISK007) の記録を用いて応答スペクトルを算出する。橋軸方向がほぼ東西方向であることから，両観測記録の東西成分に対して変位応答スペクトルを算出すると (図 1.4.2-1)，実際に入力はこれらの地震動と異なると考えられるものの，本橋の規模より推定すると橋軸方向に 2 秒以下程度の固有周期を有すると

考えられるため、振動痕と関連させて 10cm のオーダーのオーダーの相対変位が発生する地震動が橋梁に入力したと想定することは不合理ではないと考えられる。

図 1.4.2-1 K-net 穴水観測点 (ISK005) と七尾観測点 (ISK007) の変位応答スペクトル

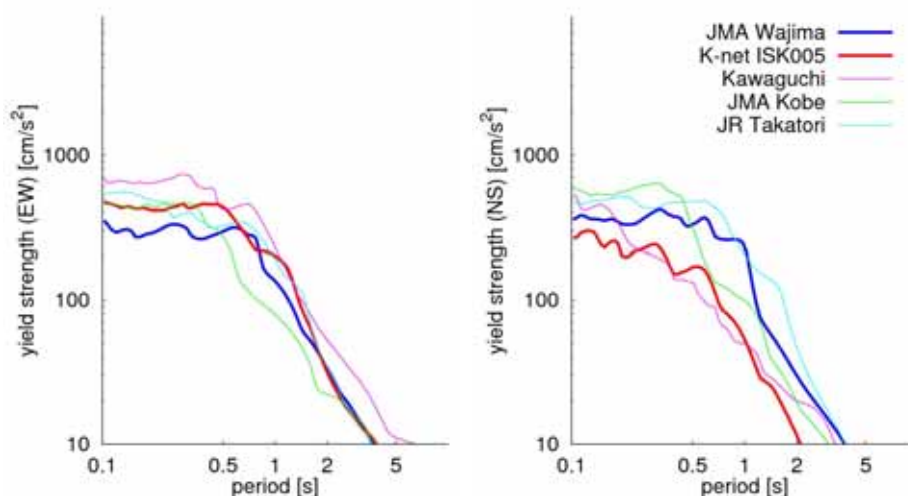
二次剛性が一次剛性の 10% であるバイリニア型非線形一自由度系の塑性率  $\mu=5$  に対応する必要強度スペクトルを図 1.4.3-1 に示す。本地震の観測波形は気象庁輪島観測点 (JMA Wajima) と K-net 穴水観測点 (ISK005) を代表とし、比較のため 2004 年新潟県中越地震の川口観測点、兵庫県南部地震の神戸海洋気象台、JR 鷹取駅で得られた観測記録についても同様に示す。線形応答スペクトル (図 1.4.1-1) でみられた 1~2 秒におけるピークは、本スペクトルでは現れていない。図 1.4.3-1 に示す東西成分と南北成分それぞれの必要強度スペクトルの比較から K-net 穴水観測点では東西成分が、また気象庁輪島観測点では南北成分が過去の被害地震レベルに相当する降伏強度を要求することがわかる。屋根の重い木造構造物や上部に重量を持つ RC 橋脚などは大まかにではあるがバイリニア型の履歴曲線として近似することができるため、本地震において発生した穴水駅前の木造住宅の倒壊方向がほぼ東西方向である事実と調和的であると考えられる。

図 1.4.3-1 観測波形記録と過去の被害地震の観測波形記録の必要強度スペクトル ( $\mu=5$ )  
(左：東西成分，右：南北成分)

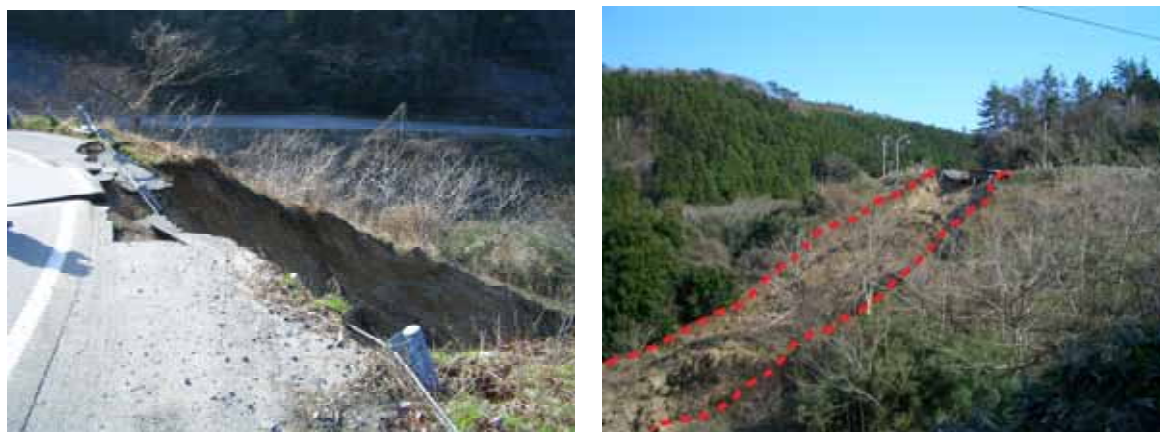
また、本地震では道路被害も発生しており、有料道路 (能登有料道路、能越自動車道) や国道、県道などで落石・陥没などにより地震発生直後から一部区間で通行止めとなった。特に能登有料道路では、路面の崩落が 11 ヶ所、路面のクラック等が 40 ヶ所で発生し<sup>5)</sup>、穴水 IC ~ 柳田 IC 間が全線通行止めとなった。国道 249 号志賀町深谷地区では写真 1.4.3-1 のような大規模な盛土の崩壊が発生し、現場で確認したところ高盛土である北側斜面の部分では幅 10m ほど、長さ 100m ほどに渡って盛土が崩壊していた。

写真 1.4.3-1 国道 249 号志賀町深谷地区での盛土崩壊現場

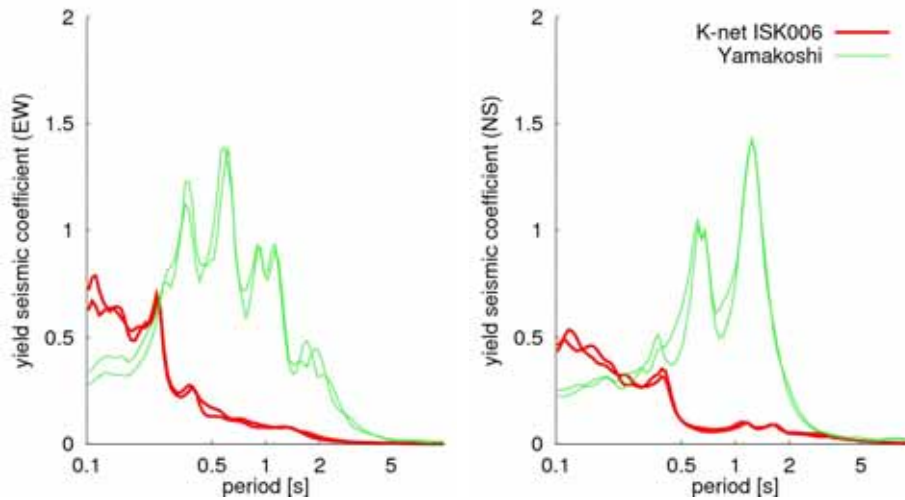
当であると考えられる。国道 249 号の崩壊現場に近い K-net 富来観測点 (ISK006) の観測記録と、斜面災害・盛土崩壊が数多く報告された 2004 年中越地震の山古志村での観測記録の両者に対して片側必要強度スペクトルを算出した(図 1.4.3-2)。ここで、残留変位 10cm に対する必要設計水平震度を、斜面の傾斜方向を変えてそれぞれ 2 本の実線で示している。0.5 秒以上の固有周期を有する地盤に対しては、山古志村の方が大きな設計水平震度を要求するが、より短周期を固有周期とする地盤に対しては本地震の富来の記録は山古志と同レベルの設計水平震度を要求することが確認される。

図 1.4.3-2 K-net 富来観測点 (ISK006) と 2004 年中越地震の山古志観測点における観測波形の片側必要強度スペクトル (残留変位 0.1m)  
(左:東西成分,右:南北成分)
