第3章 地盤の液状化

3.1 液状化の発生地点

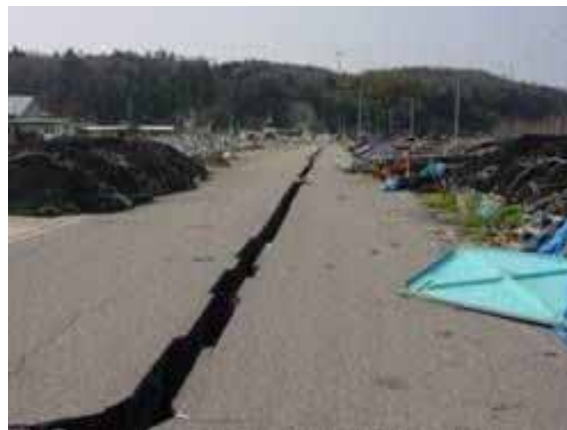
写真 3.3.1-1 護岸背後道路の亀裂

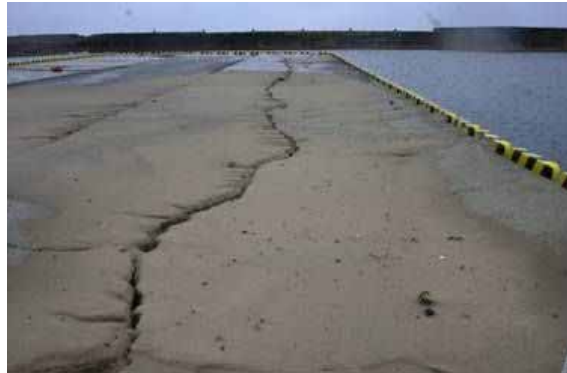
写真 3.3.2-1 エプロン部の亀裂と噴砂

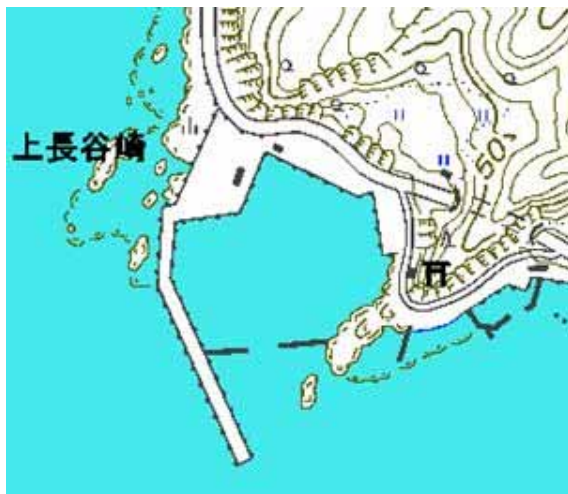
輪島市門前町鹿磯にある鹿磯漁港の位置を図 3.3.2-1 に示す。同漁港は 3 つの岸壁を有しているが、新しい西側の岸壁（地点 ，写真 3.3.2-2）は健全であり、古い北側の岸壁（地点 ，写真 3.3.2-3）はエプロン部が沈下する被害が発生していた。一方、建設中の東側の岸壁（地点 ，写真 3.3.2-4）は、護岸の一部が海側に傾斜し、背後にあるエプロンも大きく変形していた。

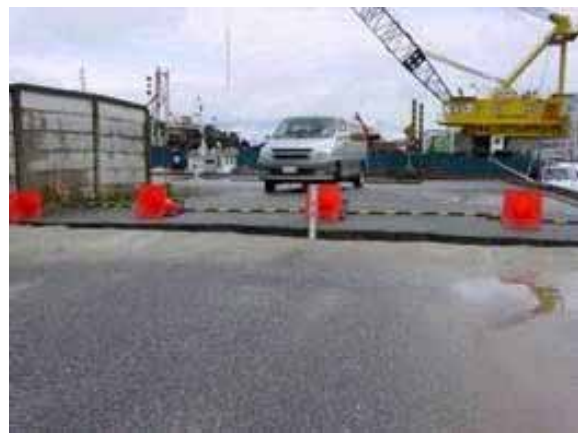
写真 3.3.4-2 道路の亀裂(地点)

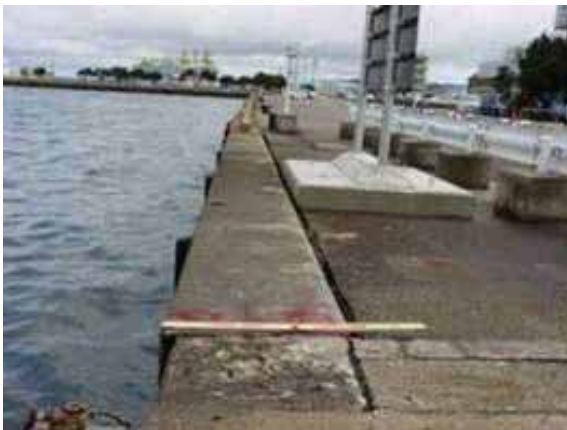
写真 3.3.4-3 岸壁のはらみ出し(地点)

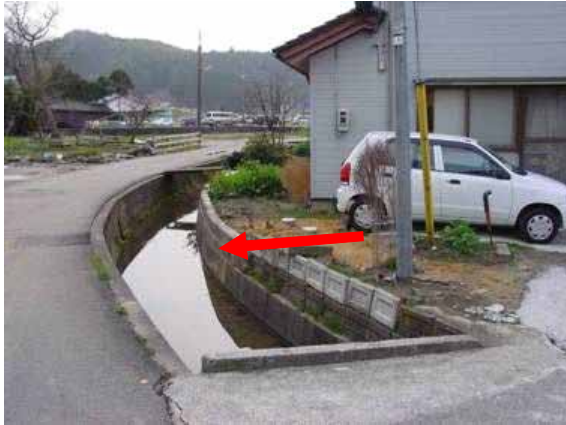
一方，写真 3.5-3～4 は輪島市門前町広瀬における同様の被害を示したものである。建物基礎地盤で発生した液状化により地盤が側溝の開放面方向に移動し，玄関前の土間コンクリートに亀裂が発生していた。

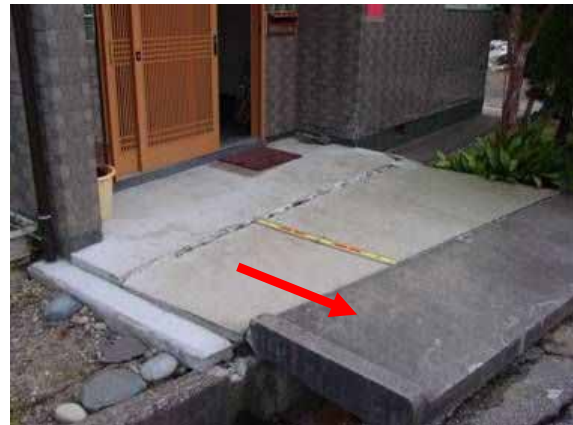
写真 3.5-4 土間コンクリートの引張亀裂

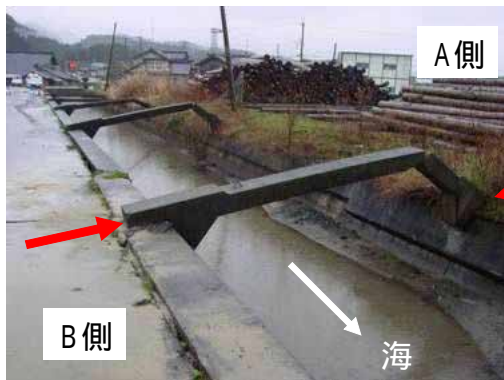
写真 3.7-1～3 は七尾市大田町の水路護岸で発生した側方流動による被害を示したものである。護岸背後地盤が液状化し、地盤が用水方向に流動したことによって護岸が内側に押された。これにより、図 3.7-1 に示すように水路横断方向に設置されていた護岸の支え 12 本のうち 5 本が曲げ破壊を起こしていた。図 3.7-2 は地震前後の護岸と地盤の変形状況を示した模式図である。測定の結果、護岸天端において水路幅が約 40cm 減少したことが明らかとなった。

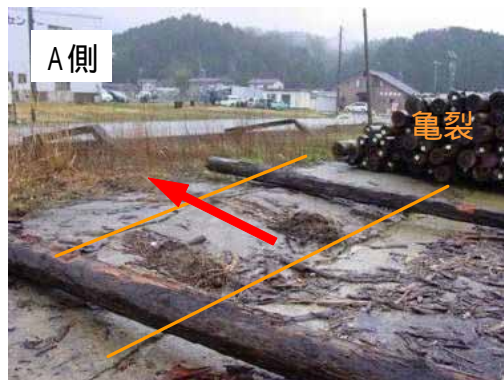
写真 3.7-3 護岸背後地盤の亀裂と噴砂
