第 4 章 斜面崩壊

斜面崩壊の形態は、自然斜面においては、海岸線沿いの岩盤崩壊、落石が多く、崩壊が土石流化したケースが1箇所見られた。能登半島は、地すべり地形が密に分布する地域でありながら明瞭な地すべり変位は認められなかった。以下に斜面崩壊の形態別に、概要を述べる。調査ルートおよび調査地点番号を図4-1に、斜面崩壊の概要を表4-1に示す。

第1回調査 平成19年3月30日(金)~4月1日(日)

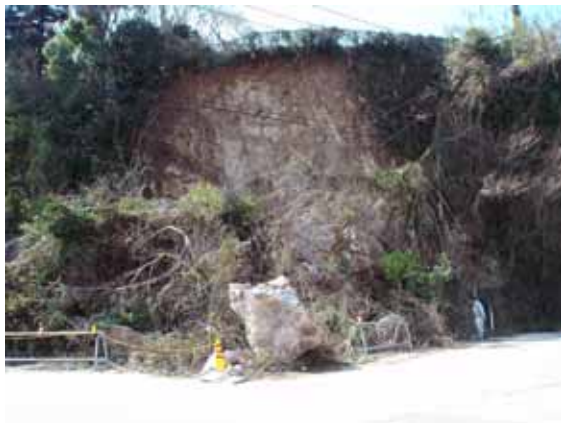
酒見川河口の右岸部の道路に面する高さ 15m、尾根状に突出した南向き斜面において、厚さ 5m、幅 10m 程度の岩盤が転倒崩壊したものである。地質は凝灰角礫岩で、節理等の割れ目が少なく崩壊した岩塊は大きい。崩壊面の一部にはコケが生えており、崩壊部分は緩んでいたものと思われる。

写真 4.1.1-1 正面から見た尾根状部の崩壊

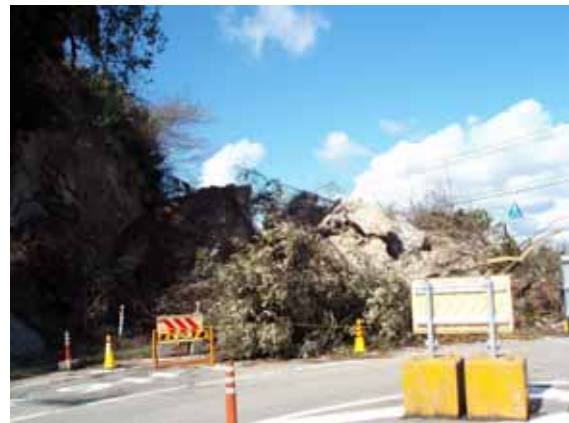
写真 4.1.1-2 横から見た尾根状部の転倒崩壊

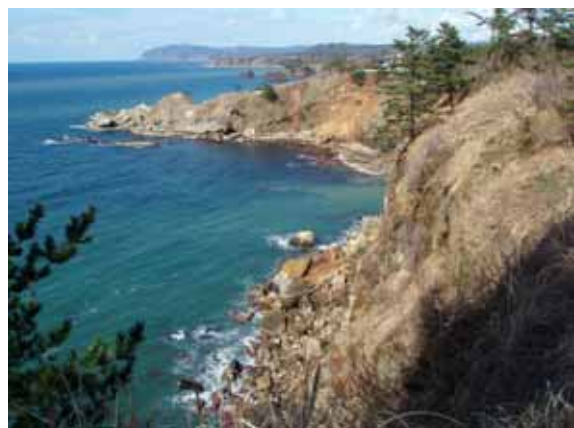
震源地に近く、急崖をなす海食崖が数箇所崩壊し、観光名所の「ヤセの断崖」のオーバーハング部分が崩落した。海食崖下は海のため被害はなく、観光対象の景観が変化したものである。

写真 4.1.2-1 関野鼻周辺の海食崖の崩壊

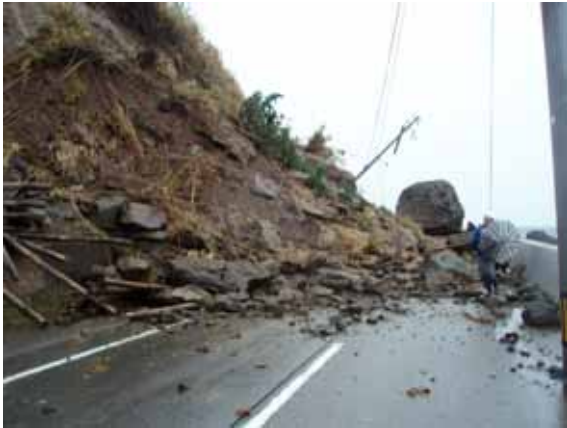
輪島市門前町道下集落の北西にあたる深見集落までの海食崖では、多数の岩盤崩壊や落石により、海食崖下を通る市道道下深見線がいたる所で寸断されて、深見集落が一時孤立した。特に深見集落手前の区間は、斜面が流れ盤となっていることもあって、岩盤崩壊、落石が集中して発生しているが、海食台上に大径の岩塊が点在しており、過去から崩落を繰り返していた箇所と見られる。海食崖の地質は、礫岩、凝灰岩、凝灰角礫岩であり、割れ目が少ないため落下した岩塊は大きく、最大重量は 560 トン程度のものであった。岩盤崩壊や落石の落下高さは多くが 20m 以上であり、道路における通常の待受け対策では抑止が困難である。

写真 4.1.3-1 表層崩壊と落石(S-14 地点)

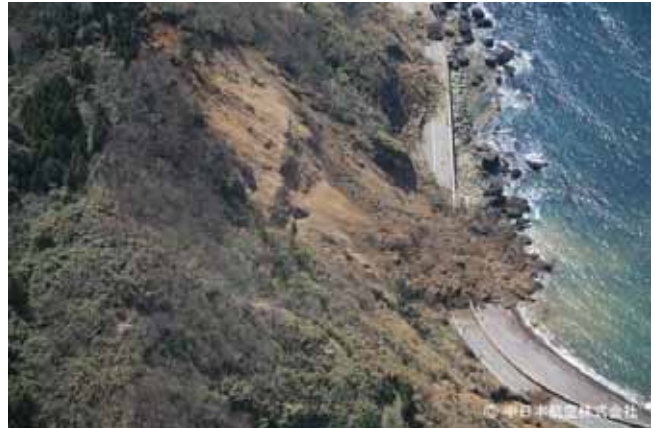
写真 4.1.3-2 最大規模の崩壊(S-13 地点)と上は S-14 地点(中日本航空株式会社撮影)

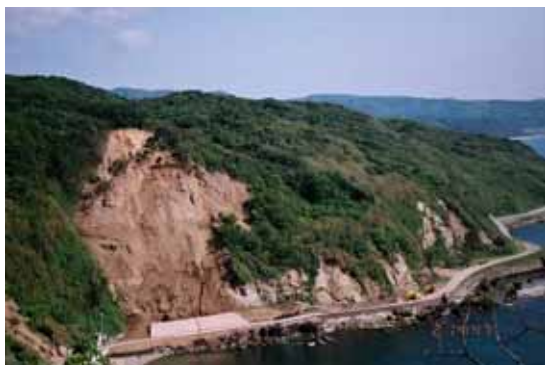
道下集落から海岸沿いに深見集落に至る市道（道下深見線）沿いでは、地震時に海食崖が岩盤崩壊・落石を引起し、各所で寸断した。特に、深見集落手間の斜面は、岩盤崩壊・落石が多発している（S-12～17）。市道に面する海食崖は、硬質であるが節理の発達した凝灰岩の上に礫岩層がのっており、大規模な深層崩壊（S-13, 後述）をのぞいて、凝灰岩の岩盤崩壊または塊状の礫岩が崩落（落石）したものである。

写真 4.1.3-3 市道沿いの斜面崩壊

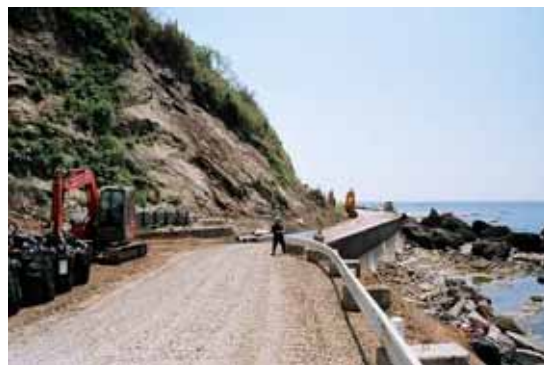
なお、第 2 回調査時点では、応急的に崩土が除去されていたが、深層崩壊箇所付近は通行止めとなっている（許可車のみ時間制限で通行）。

写真 4.1.3-4 崩土が取り除かれた市道

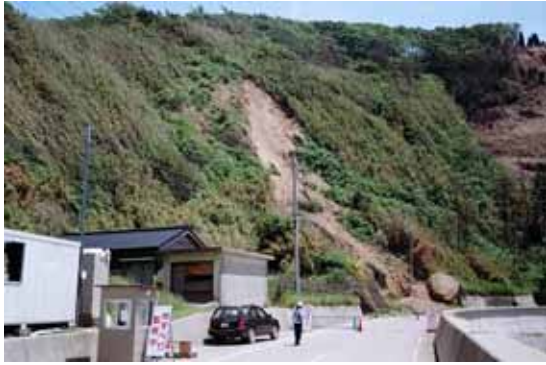
写真 4.1.3-5 通行止め箇所

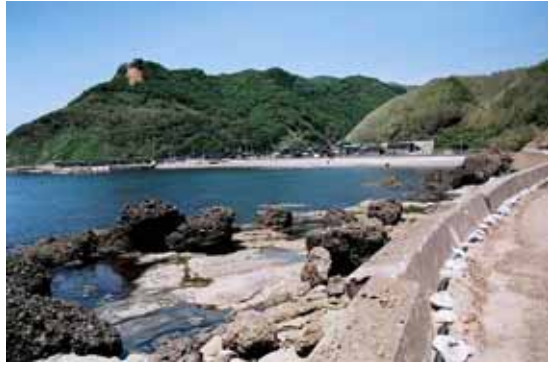
写真 4.1.3-6 市道と深見集落

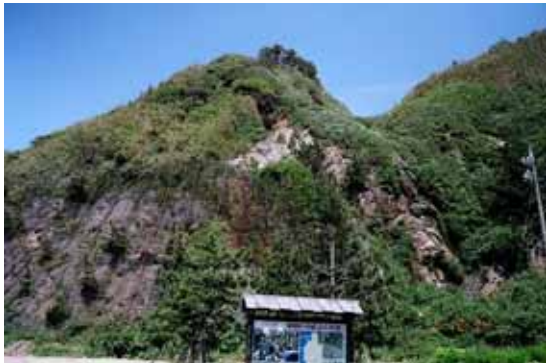
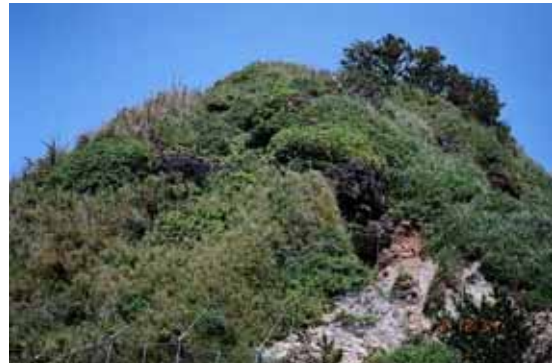
写真 4.1.3-7 海食崖の状況（凝灰岩の露頭の上に塊状に張り付いた礫岩層が見られる）

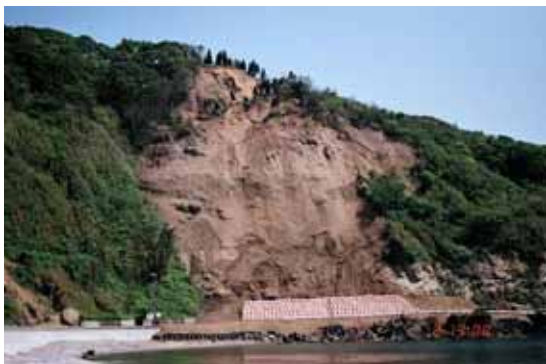
市道（道下深見線）沿いには、大規模な深層崩壊が発生している（S-13）。この深層崩壊は、海食崖上の凝灰角礫岩層（安山岩質）が崩落したもので、滑落崖の規模は 5-20m 程度におよび、大半の崩土は斜面上部に残留している。崩壊下部は、崩土により海食崖が削られて礫岩等が露出し急斜面を形成している。

写真 4.1.3-8 市道沿いの深層崩壊（S-13）

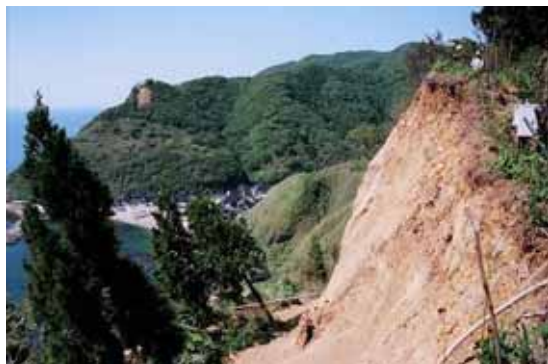
写真 4.1.3-9 深層崩壊の滑落崖

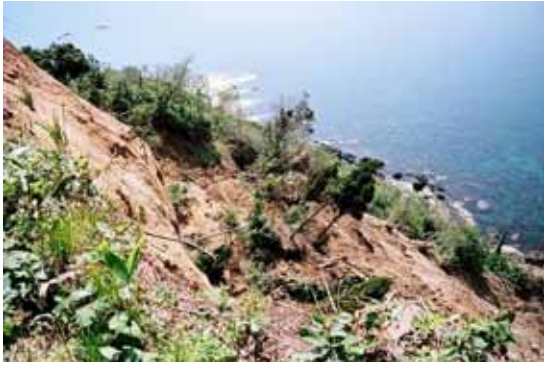
写真 4.1.3-10 深層崩壊の上部 崩土が残留

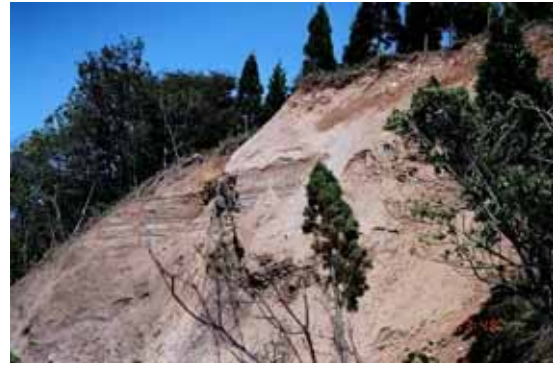
写真 4.1.3-11 滑落崖の状況

滑落崖には、強風化を受けた安山岩質凝灰角礫岩が露出している。最上部には、円礫（最大径 20cm 程度）を含む未固結層が見られる。

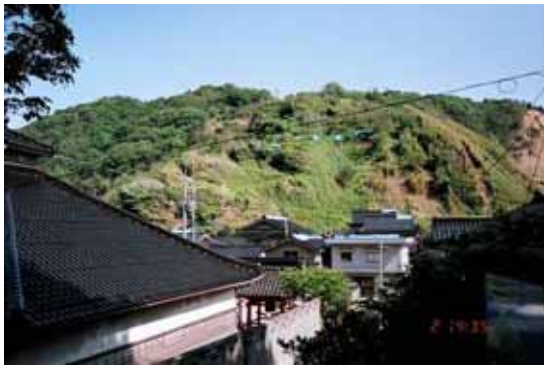
深見集落（37 世帯 87 人）は、海に流れ込む深見川河口付近の両岸に発達しているが、背後斜面は、いずれも急斜な海食崖からなっている。地震後、市道が被災したために、近くの六郎木集落（8 世帯 16 名）とともに一時孤立したが、船舶等により住民の避難が行なわれた。その後、石川県の調査により、深見集落の背後斜面（S-30,31）に亀裂が生じていることが判明したために、対策工事が終了するまで関係住民の非難は継続中である（第 2 回調査時現在）。

写真 4.1.3-12 背後斜面（左岸側 S-30）の状況

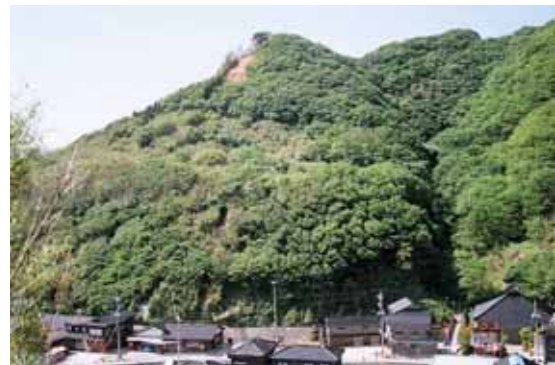
写真 4.1.3-13 背後斜面（右岸側 S-31）の状況

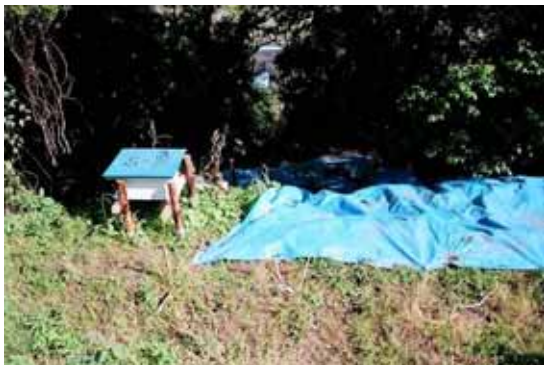
写真 4.1.3-14 応急対策が行なわれた背後斜面（S-31, 亀裂をシートで保護）

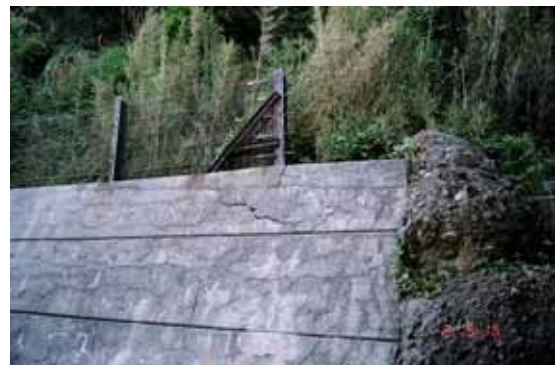
写真 4.1.3-15 一部が損傷した背後斜面の擁壁（S-31, コンクリート擁壁にクラック発生）

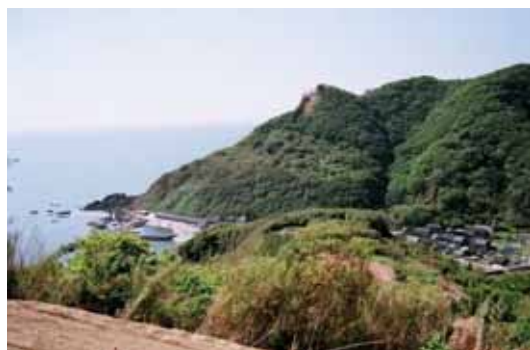
深見集落北側の急斜面には、尾根付近から崩落した表層崩壊が 1 箇所見られる。広葉樹林の表土が崩落したもので、基岩は風化を受けた礫岩である。

写真 4.1.3-16 尾根直下の表層崩壊 (S-32)

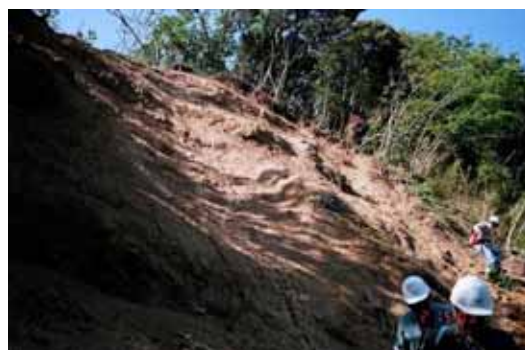
写真 4.1.3-17 表層崩壊の状況

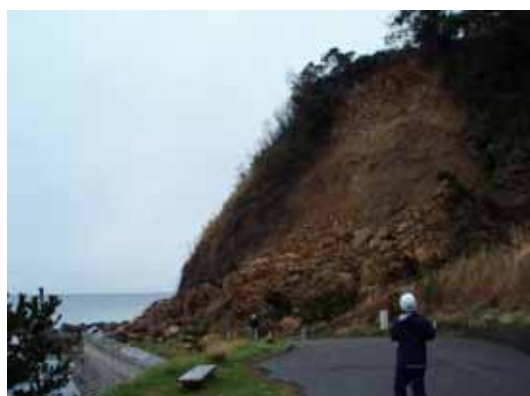
岬状に突出した比高 30m 程度の岩盤斜面 (海食崖) であり、隣接した斜面 2 箇所が崩壊している。地質は塊状の砂岩で、径数 m の多数の崩壊岩塊で道路が埋積され、軽自動車 1 台が被災 (運転者は無事) した。

写真 4.1.4-1 海食崖の崩壊(S-9 地点)

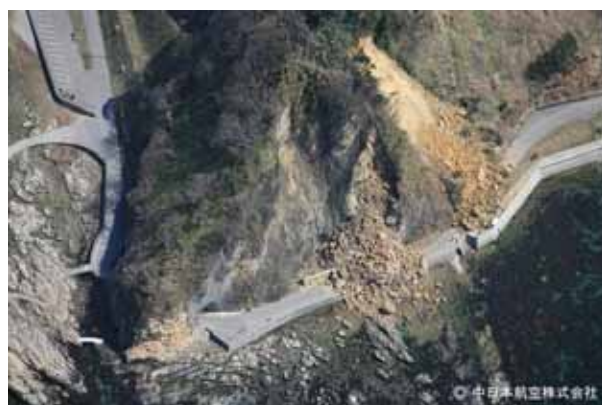
写真 4.1.4-2 隣接した 2 箇所の斜面崩壊(S-9 地点)
(中日本航空株式会社撮影)

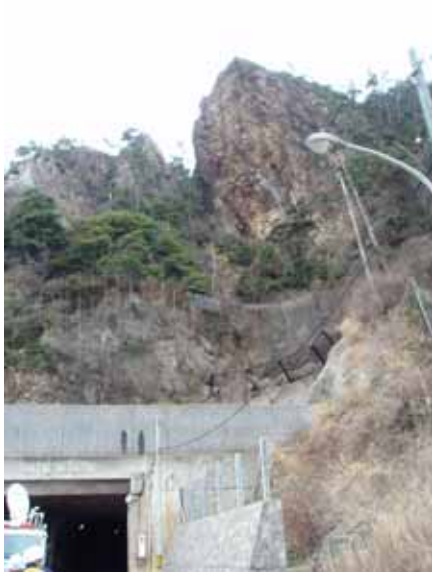
国道 249 号が海食崖沿いを通過する風光明媚な海岸であるが、比高約 100m に及ぶ崖部で岩盤崩壊が発生した。地質は割れ目の少ない凝灰角礫岩を主体としており、オーバーハングした急斜面には接着工やロックボルトが施工されていた。本震での崩壊はわずかであったが、26 日～27 日の余震によって約 500m³ の崩壊があり、一部の崩落岩塊により国道の八世乃 (はせの) 洞門が被災して通行止めとなった。

写真 4.1.5-1 洞門の右上の露岩部が崩壊発生位置

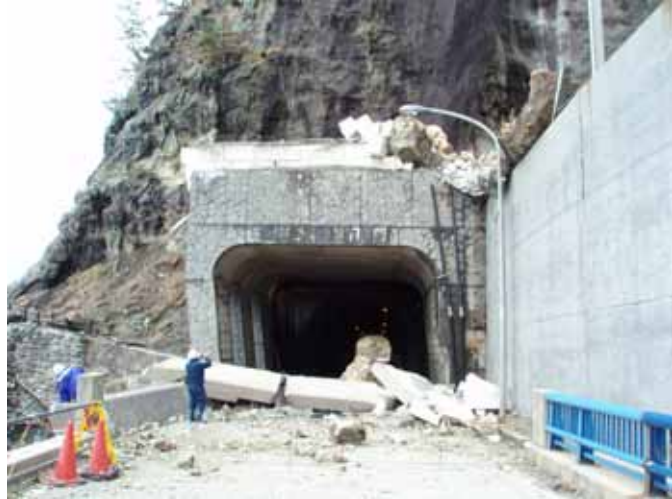
写真 4.1.5-2 崩落岩塊の一部による洞門の被災状況

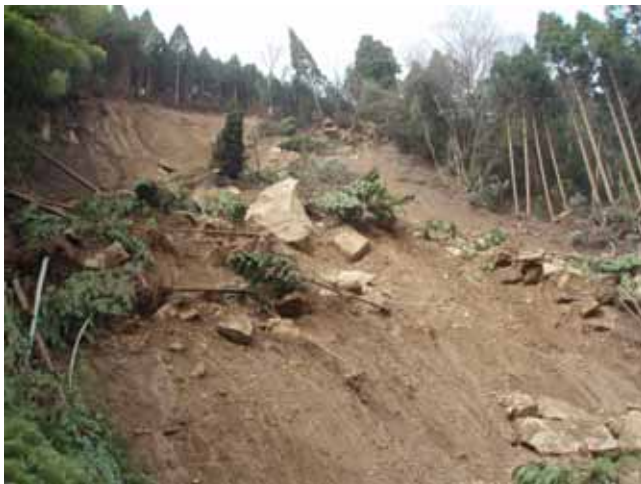
標高約 250m の尾根部から、人工林（アスナロ）で覆われていた風化層が崩落した深層崩壊である。崩落した風化層は、主として凝灰角礫岩からなり、崩壊地側方の人工林内に崩落しなかった風化層が張り付いている。崩壊地下部は不透水層となる凝灰岩が露出しており、隣接斜面の湧水からの表流水が崩壊地直下を流れて溪流を形成している。崩土は大径の転石を含んでいるが、溪流に到達したために、崩土の一部が流動化して溪流を流下した。この土石流の流下状況等については 4.3 で述べる。

写真 4.1.6-1 山頂部、遷急線付近からの崩壊状況

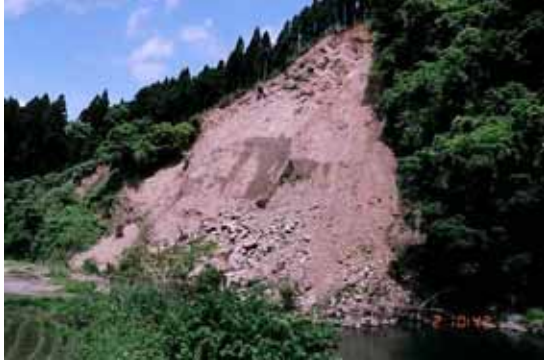
穿入蛇行している河原田川の攻撃斜面に発生した深層崩壊で、崩壊地直下の本流河道を閉塞して、小規模な堰止め湖を形成している（S-27）。深層崩壊は、下部が礫岩、上部が砂岩であり、上部は、岩盤が節理面を堺としてくさび状に崩落したものである。

写真 4.1.7-1 河岸に発生した深層崩壊（S-27）

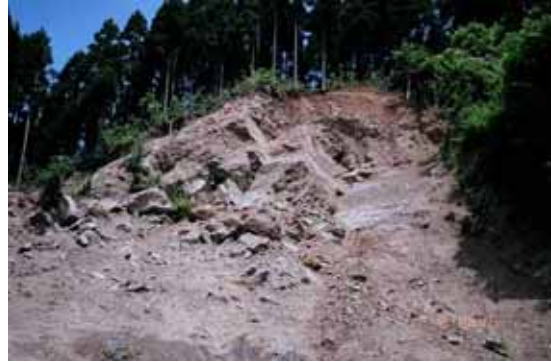
写真 4.1.7-2 くさび状に岩盤が崩落した上部

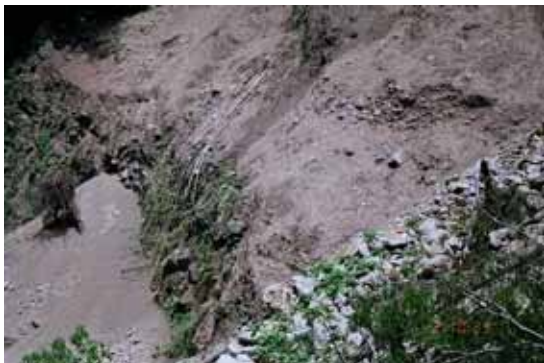
写真 4.1.7-3 崩壊地下部の礫岩の露頭

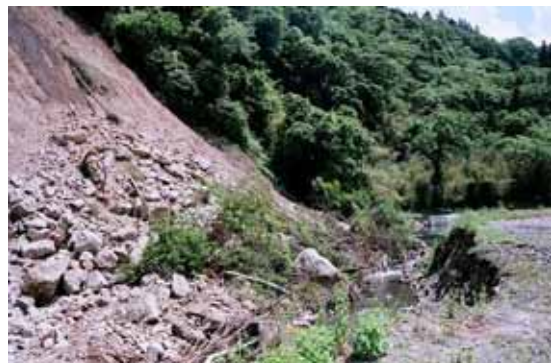
写真 4.1.7-4 崩壊地直下の河道閉塞

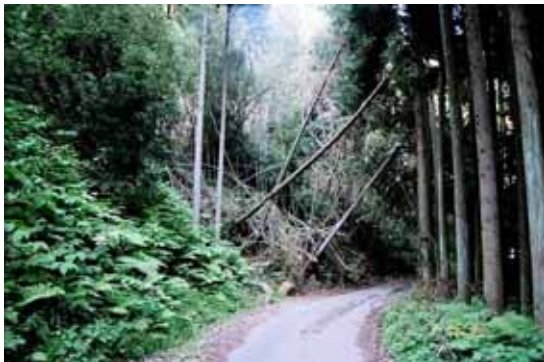
六郎木集落と深見集落を結ぶ市道(五十洲深見線)沿いに、小規模な表層崩壊が見られる(S-33)。なお、表層崩壊の発生箇所は、地すべり地形の滑落崖にあたる急斜面である。

写真 4.2-1 市道沿いの表層崩壊(地すべり地形の滑落崖,S-33)

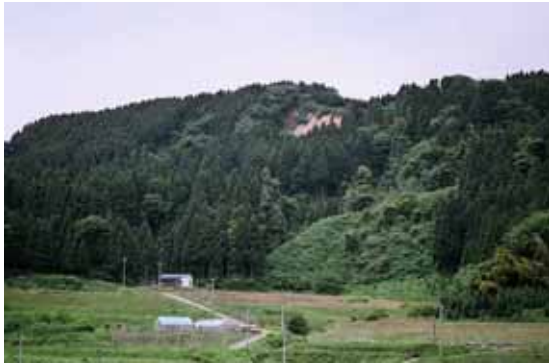
濁池川上流には、濁池集落を中心として大規模な地すべり地形が見られるが、滑落崖にあたる斜面に表層崩壊が見られる（S-36,37）。

写真 4.2-2 地すべり地形内の崩壊地（旧滑落崖頭部が崩落, S-36）
農村振興局所管・地すべり防止区域「清土」

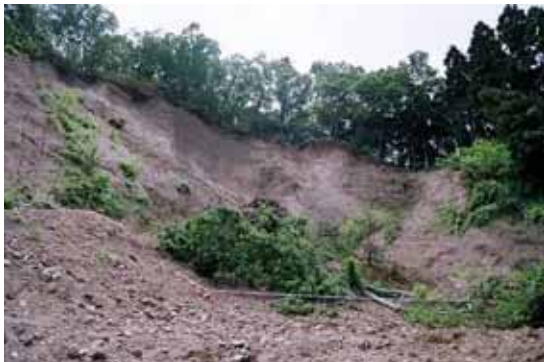
尺ヶ池集落に隣接した地すべり地で深層崩壊が発生した（S-35）。この周辺は泥岩の分布地であり、林野庁により地すべり工事が実施されているが、固結度の低い礫層からなる滑落崖が、法枠工とともに崩落し、施工地が被災した。

写真 4.2-3 滑落崖の崩落（S-35）
林野庁所管地すべり防止区域「尺ヶ池」
施工されていた法枠工も崩落

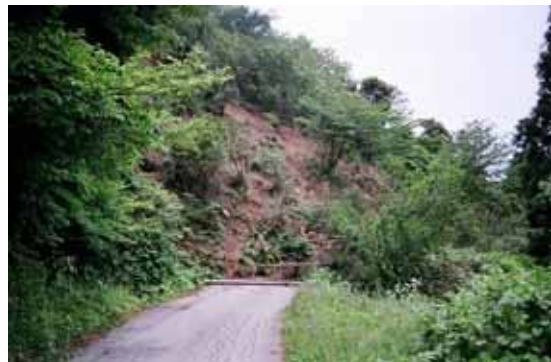
また、尺ヶ池から安代原に向かう道路沿いでも、凝灰角礫岩の岩塊を含んだ崩土が崩落して、道路が埋没した（S-38）。

写真 4.2-4 地すべり崩土が崩落（S-38）

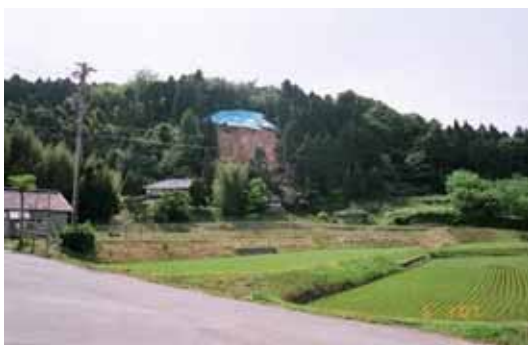
椎木集落は、林野庁所管の地すべり指定地内にあるが、地すべり地の滑落崖の一部が崩落して、直下の家屋が被災した（S-39）。また、地すべり地内のアンカー工も被災を受けている（S-40）。

写真 4.2-5 旧滑落崖の崩壊（S-39）
林野庁所管地すべり指定地「椎木」

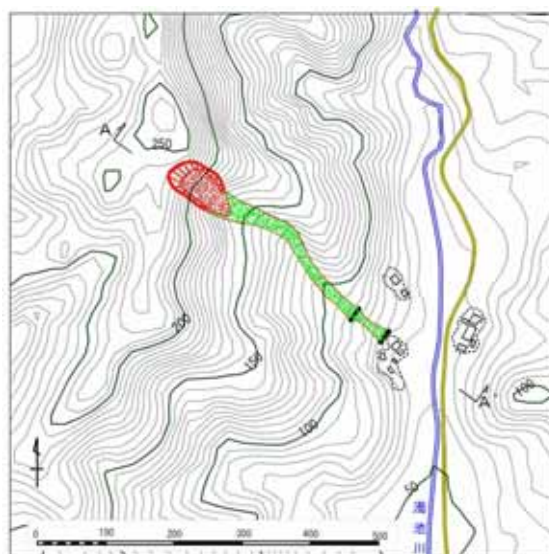
図 4.3-1 中野屋地区土石流発生地点の平面

地震による斜面崩壊を起因とする土石流が、輪島市門前町中野屋で発生した。崩壊は斜面最上部の標高 230m 付近から、目測で長さ 100m、幅 50m、平均深さ 3m 程度の規模で発生し、その後崩落した土砂は、溪流に堆積していた土砂を巻き込みながら比較的ゆっくりとした速度で土石流化し、谷に設置された治山ダム 2 基に捕獲され停止した。この治山ダムは昭和 48 年に復旧治山事業として設置されたものであり、人家の寸前で土石流を停止させ、被害を最小限に食い止めることに寄与した。崩壊地直下には、崩落してきた 1～数m の巨大な岩塊が分布し、溪流にも 1m 超の岩塊が散在する。

応急的には、この崩積土砂に地下水を供給している右岸竹林部からの地表水を、簡易的な水路工により地中に浸透させず排出させることが必要と考えられる。その後、崩壊部の拡大防止対策や、渓流に堆積した土砂の安定化などを含めた恒久的な対策工を検討し、実施する必要がある。

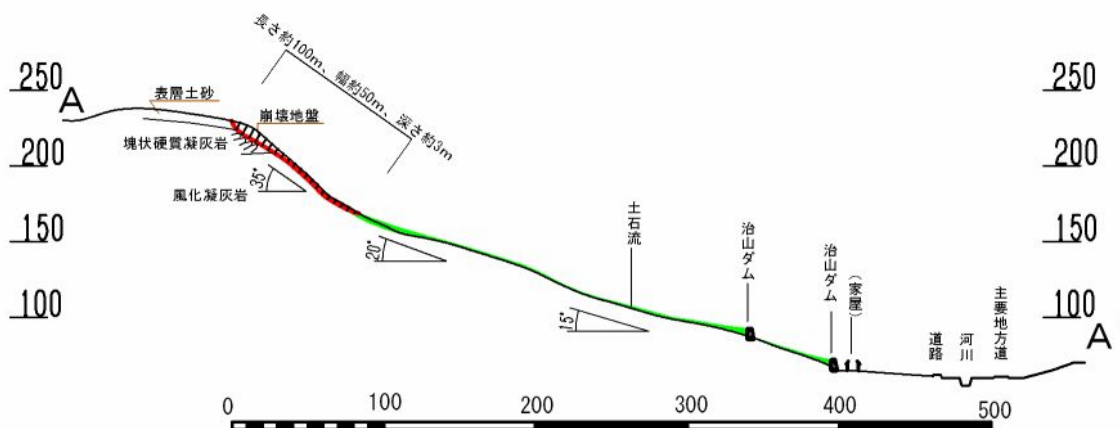
図 4.3-2 断面図

崩壊の滑落崖の上部 20m には、塊状で比較的硬質な凝灰岩が分布し、その下位はやや粗粒な風化した凝灰岩層で構成されている。崩壊面の傾斜角は約 35° であり、崩壊地直下は約 20° の傾斜となっている。その下流側はほぼ 15° 程度の河床勾配となっている。

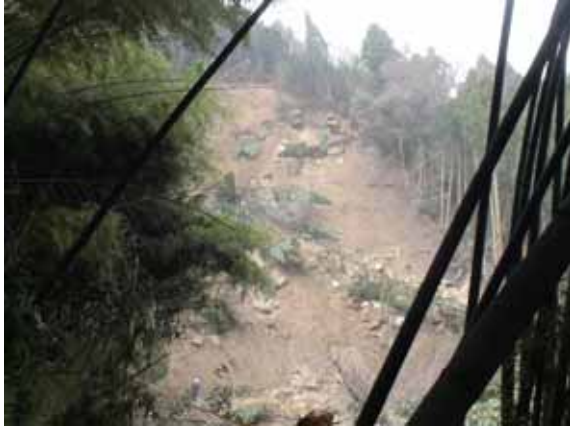
谷の右岸は竹林が広がり、地表水が崩積土砂に供給され伏流水化している。標高 150m 前後の緩斜面部は、耕作地として利用された形跡がある。左岸は、アスナロなどの針葉樹林となっている。

図 4.3-5 崩壊地を望む
右岸が竹林、左岸が針葉樹林となっている

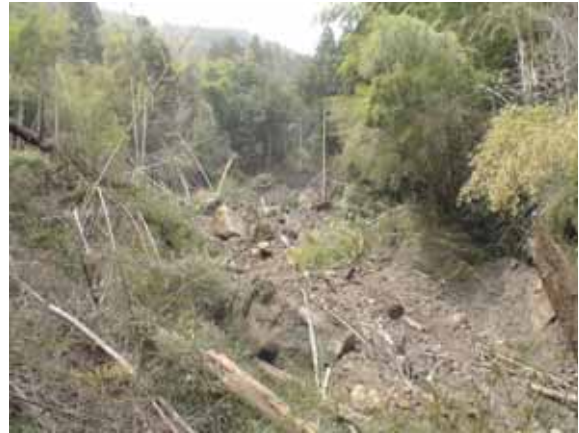
図 4.3-6 土石流の状況(1)

今回の地震で発生した土石流箇所は当該箇所 1 箇所のみである。土石流は比較的緩速に移動し、治山ダムで捕獲されているため当面の危険性は回避されている。しかし、渓流には土石流化する危険性がある土砂が残存しており、今後降雨の影響で再移動する可能性があるため注意が必要である。

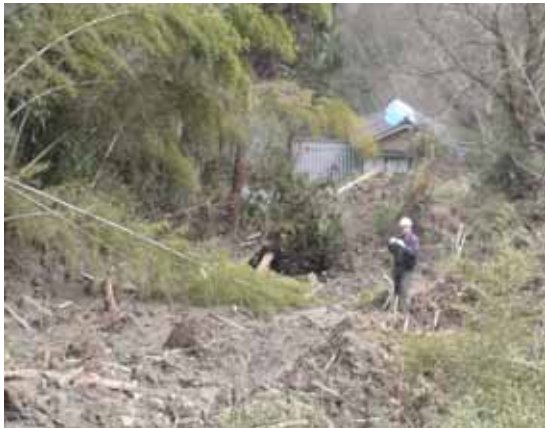
図 4.3-7 土石流の状況(2)
土石流の先に人家がある

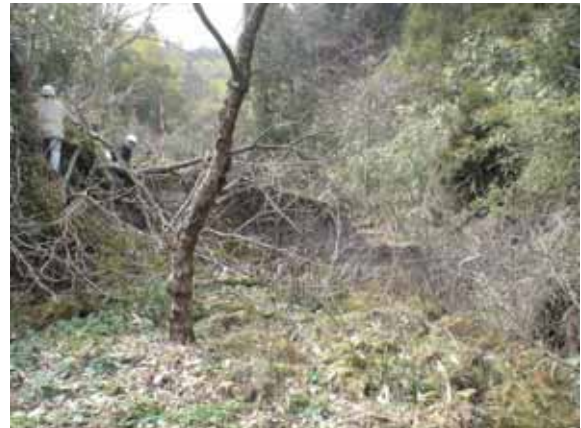
図 4.3-8 土石流を捕獲した治山ダム

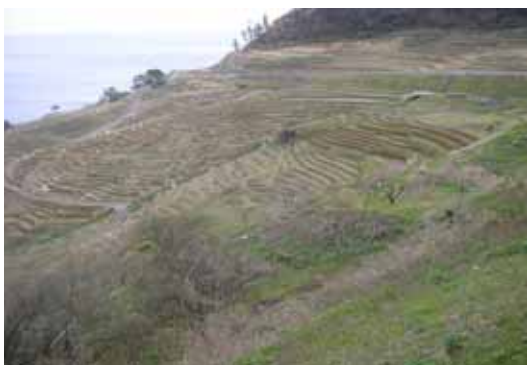
堆積岩分布地域に多く認められるこれらの地すべりは、今回の地震では、地すべり地形に対応した部分での明瞭な変動は発生しなかった。写真 4.4-1 に示した輪島市白米町の有名な千枚田は地すべり地でもあるが、集水井などの地下水排除工が施工されていたこともあり、全く被害を受けていなかった。

写真 4.4-1 輪島市白米町千枚田は全く地すべり被害がなかった。

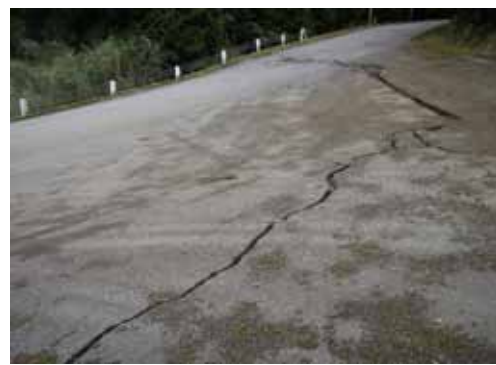
震源に近い輪島市門前町広岡地区では、写真 4.4-2 に示したとおり、地すべり地形頭部の道路盛土や水田・畑などにクラックが入った程度で地すべり全体が動いた様子はなかった。中越地震時の旧山古志村で発生した多くの地すべりと比較し、これらの既往の地すべりが今回の地震で活動しなかった理由は、地震直前に降雨などが少なく地下水が地盤中にあまり貯留されていなかったこと、地すべり移動層の地質条件の違い（旧山古志村の地すべり移動層は砂岩層主体、当地域は泥岩層主体）などによるのではないかと考えられるが、地震波の特性のちがいなどを含め今後の課題といえる。

写真 4.4-2 震源近くの輪島市門前町広岡地区の地すべり内の道路盛土クラック。
