## 5.12 能登半島縦貫有料道路 NO.39 被害状況及び復旧対策

## 5.13 能登半島縦貫有料道路 NO.41 被害状況及び復旧対策

## 5.14 能登半島縦貫有料道路 NO.43 被害状況及び復旧対策

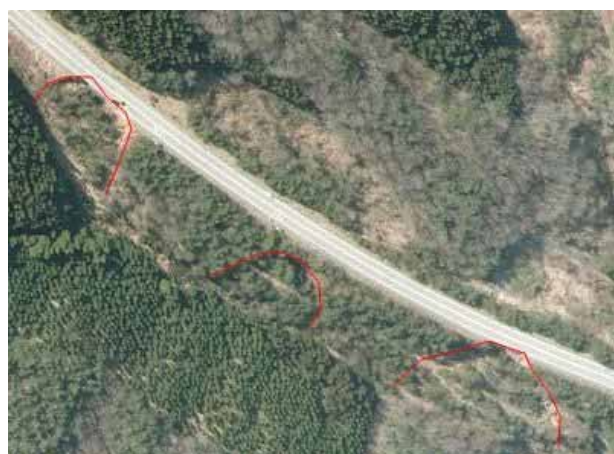
写真 5.12.1-1 NO.縦－39 被災後写真

高さ約 24m の高盛土区間で上り車線が内浦側（または、南東側）に 3 箇所崩壊し、崩落土砂は直下部を流下する谷部を閉塞した。

盛土の安定を図るため、押え盛土（レベル盛土）により、路体盛土高を 2 段として施工している。路体盛土材は、地山（別所岳）の改良土を使用し、押え盛土は他工区の崩土土砂を受け入れる。

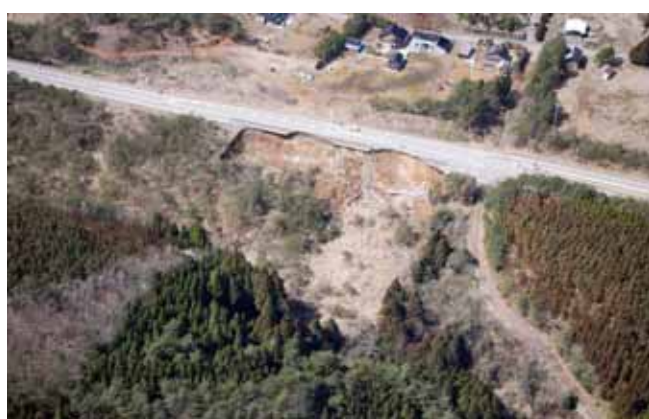
写真 5.13.1-1 NO.縦－41 被災後写真

高さ約 30m の高盛土区間で延長約 100m にわたり上り車線が内浦側（または、東南東側）に崩壊し、崩落土砂は下部斜面に押し出された。

盛土の安定を図るため、押え盛土（レベル盛土）により、路体盛土高を 2 段として施工している。路体盛土材は、地山（別所岳）の改良土を使用し、押え盛土は他工区の崩土土砂を受け入れる。

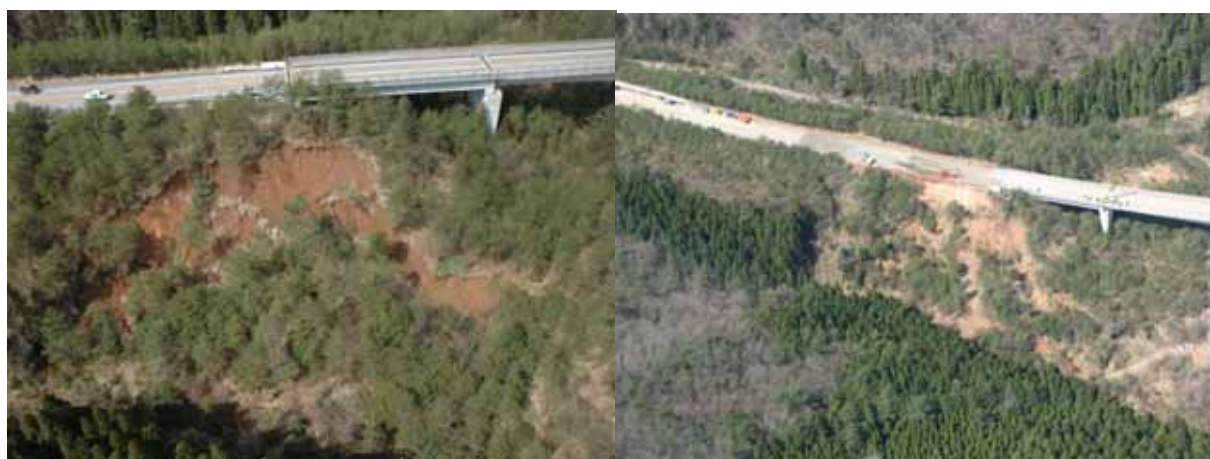
写真 5.14.1-1 NO.縦-43 被災後写真

高さ約30mの能登大橋背面の高盛土区間で延長約25mにわたり上り車線測部が内浦側（または、東南東側）に崩壊し、崩落土砂は下部斜面に押し出された。

盛土の安定を図るため、押え盛土（レベル盛土）により、路体盛土高を2段として施工している。路体盛土材は、地山（別所岳）の改良土を使用し、押え盛土は他工区の崩土土砂を受け入れる。

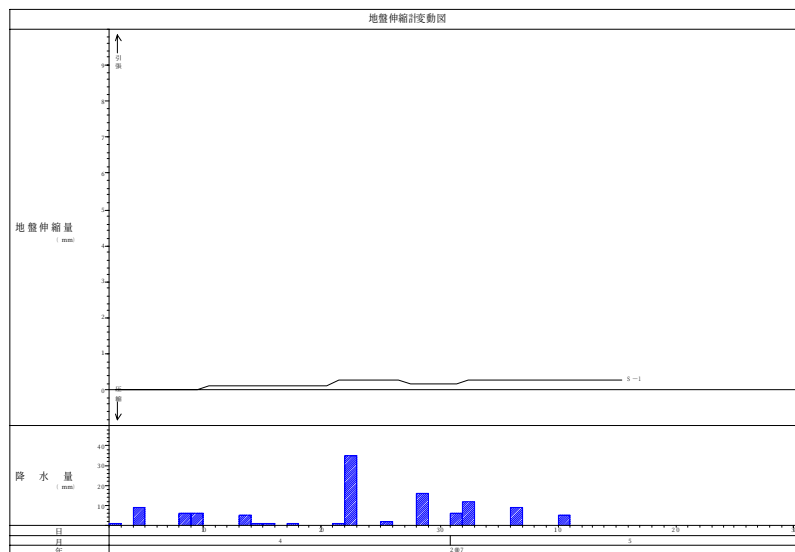
図 5.14.1-4 NO.縦-43 グラフ

5月15日現在で動きはほとんど見られない。現時点で工事はまだ行われておらず、仮復旧道路の監視は目視で行っている。工事開始後本格的な計測を開始する予定。
