5.3 能登半島縦貫有料道路 NO.9 被害状況及び復旧対策

5.3.1 能登半島縦貫有料道路 縦 - 9 被害状況

5.4 能登半島縦貫有料道路 NO.10 被害状況及び復旧対策

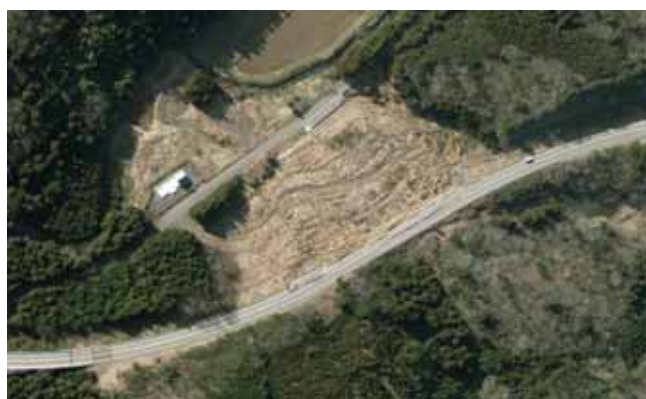
写真 5.3.1-1 NO.縦 - 9 被災後写真

高さ約 30m の高盛土区間で延長約 140m にわたり下り車線が外浦側（または、西側）に 3 つのブロックを呈して崩壊し、崩落土砂は下部斜面に押し出された。

盛土の靱性を向上させるため、4 段盛土の内下 2 段にジオテキスタイルを用いた補強盛土工とした。また、盛土内の排水性を向上させるため、暗渠排水工を施工する。

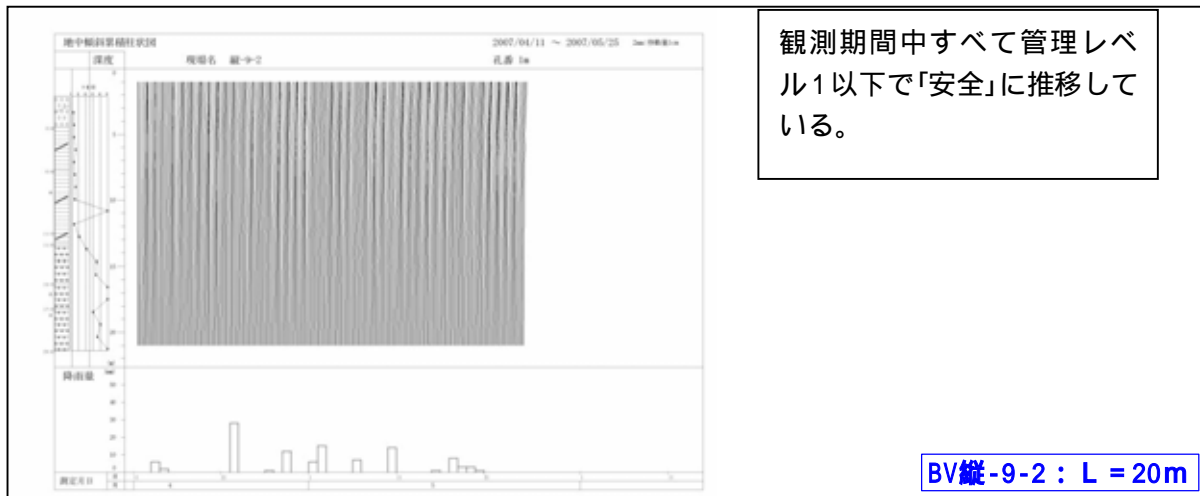
図 5.3.1-4 NO.縦 - 9 孔内傾斜計観測グラフ

観測期間中すべて管理レベル1以下で「安全」に推移している。

追従崩壊から迂回路部の安全を確保する目的から、BV 縦-9-2 孔において多段式孔内傾斜計観測（自動）による監視を実施する。また、BV 縦-9-5 孔で水位観測を実施中。

1 日当り 5mm（観測角度 0.29° ）で管理レベル 1（観測強化体制）

1 日当り 10mm（観測角度 0.58° ）または道路等に变状発生で管理レベル 2（警戒体制）

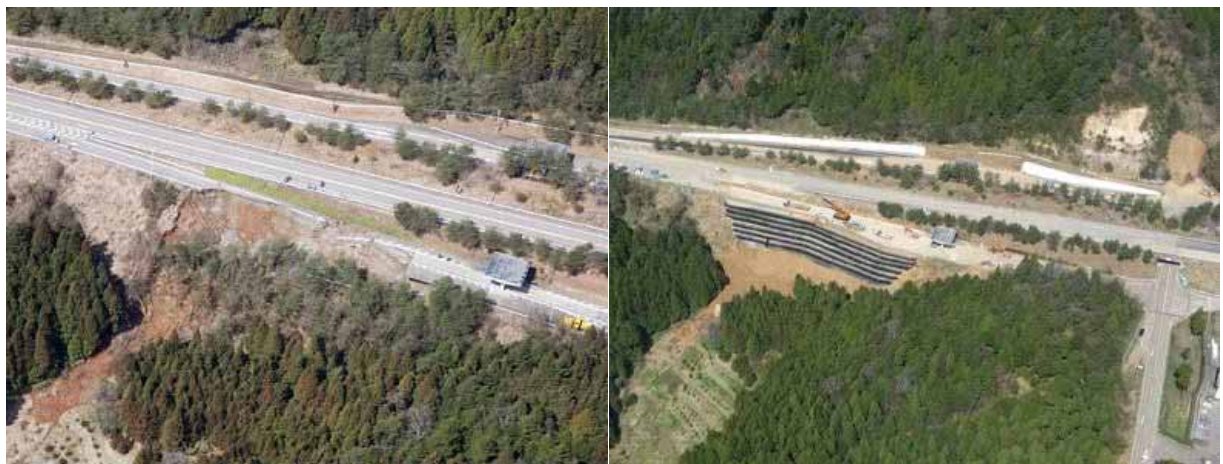
写真 5.4.1-1 NO.縦 - 10 被災後写真

高さ約 18m の高盛土区間で延長約 80m にわたり上り ON ランプが内浦側（または、南南東側）に崩壊し、一部の崩落土砂は約 70m 先まで流れ出した。

盛土の靱性を向上させるため、ジオテキスタイルを用いた補強盛土工とした。また、盛土内の排水性を向上させるため、暗渠排水工を施工する。
