5.5 能登半島縦貫有料道路 NO.14 被害状況及び復旧対策

5.5.1 能登半島縦貫有料道路 縦 - 14 被害状況

5.6 能登半島縦貫有料道路 NO.21 被害状況及び復旧対策

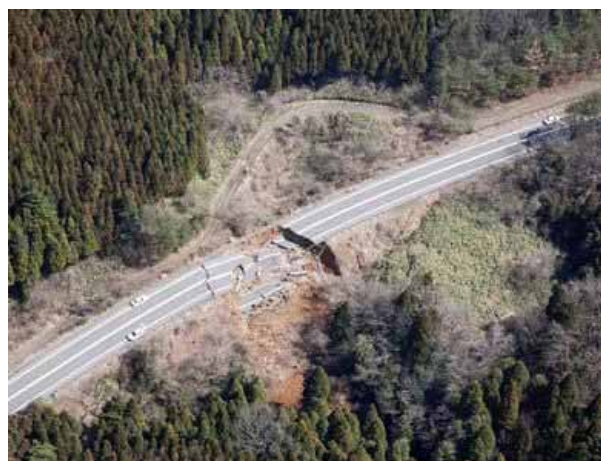
写真 5.5.1-1 NO.縦 - 14 被災後写真

高さ約 18m の高盛土区間で延長約 35m にわたり上下車線が内浦側（または、南南西側）に崩壊し、崩落土砂は約 70m 先まで流れ出した。

盛土の靱性を向上させるため、2 段にジオテキスタイルを用いた補強盛土工とした。また、盛土内の排水性を向上させるため、暗渠排水工を施工する。

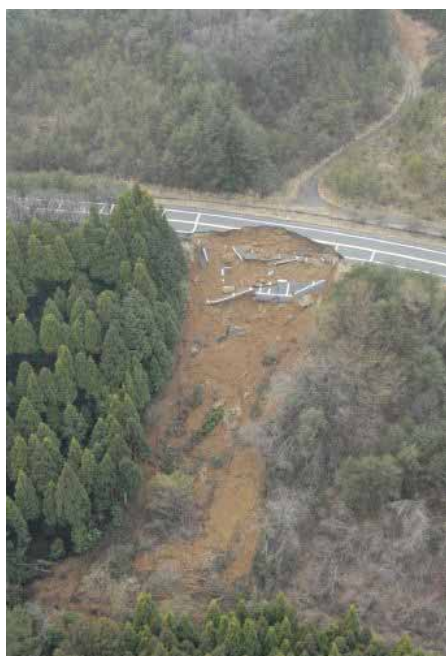
写真 5.6.1-1 NO.縦 - 21 被災後写真

高さ約 36m の高盛土区間で延長約 30m にわたり上下車線が内浦側（または、東南東側）に崩壊し、崩落土砂は約 120m 先まで流れ出した。

盛土の靱性を向上させるため、4 段盛土の内下 2 段にジオテキスタイルを用いた補強盛土工とした。また、盛土内の排水性を向上させるため、暗渠排水工を施工する。

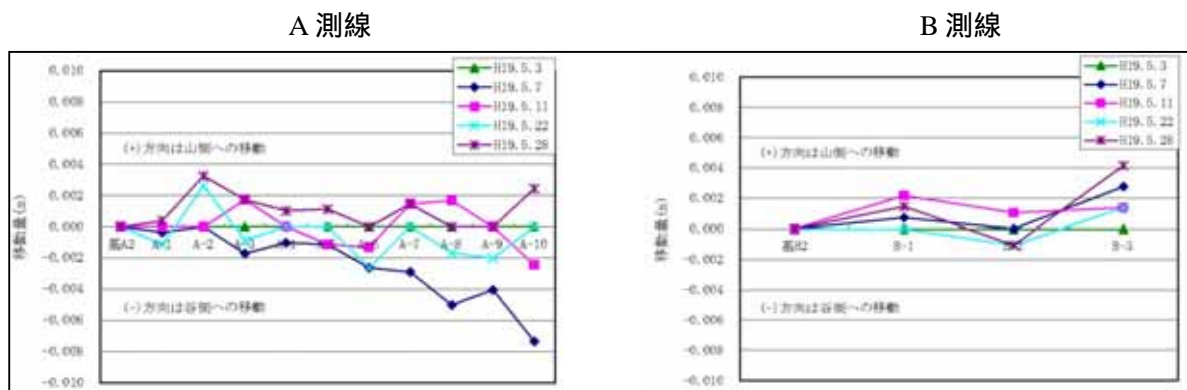
図 5.6.1-4 NO.縦 - 21 移動杭観測グラフ

A 測線の 5 月 7 日観測時には、A-6～A-10 移動杭で 2～8mm の変状(谷側への移動)が見られたが、その後の観測では山側に移動しており、谷側への移動は観測誤差によるものと判断した。B 測線は、2mm 程度の移動が生じている可能性があるが、その移動方向は山側へのものであり、特に問題はない。

監視施設としては、H 鋼杭を挟んで谷側に A 測線、山側に B 測線とした移動杭を設置し観測している。

移動杭による観測は、誤差が生じやすいため、5 月 26 日に H 鋼杭打設位置付近で地中伸縮計を設置し、現在観測中である。
