## 5.7 能登半島縦貫有料道路 NO.26 被害状況及び復旧対策

### 5.7.1 能登半島縦貫有料道路 縦-26 被害状況

## 5.8 能登半島縦貫有料道路 NO.32 被害状況及び復旧対策

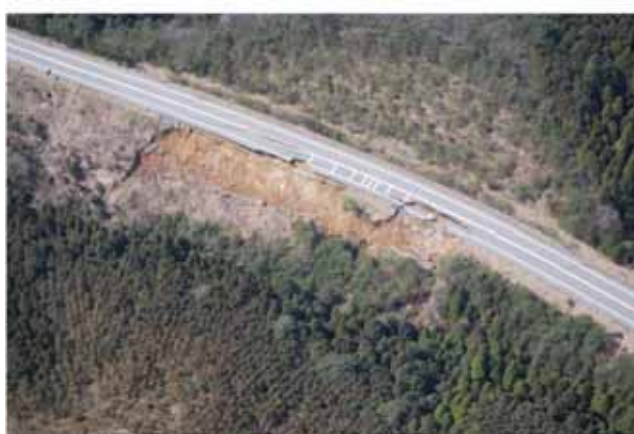
写真 5.7.1-1 NO.縦-26 被災後写真

高さ約 18m の高盛土区間で延長約 100m にわたり上り車線が内浦側（または、東南東側）に崩壊し、崩落土砂は直下部を流下する谷部を閉塞した。

盛土の靱性を向上させるため、3 段盛土の内下 2 段にジオテキスタイルを用いた補強盛土工とした。また、盛土内の排水性を向上させるため、暗渠排水工を施工する。

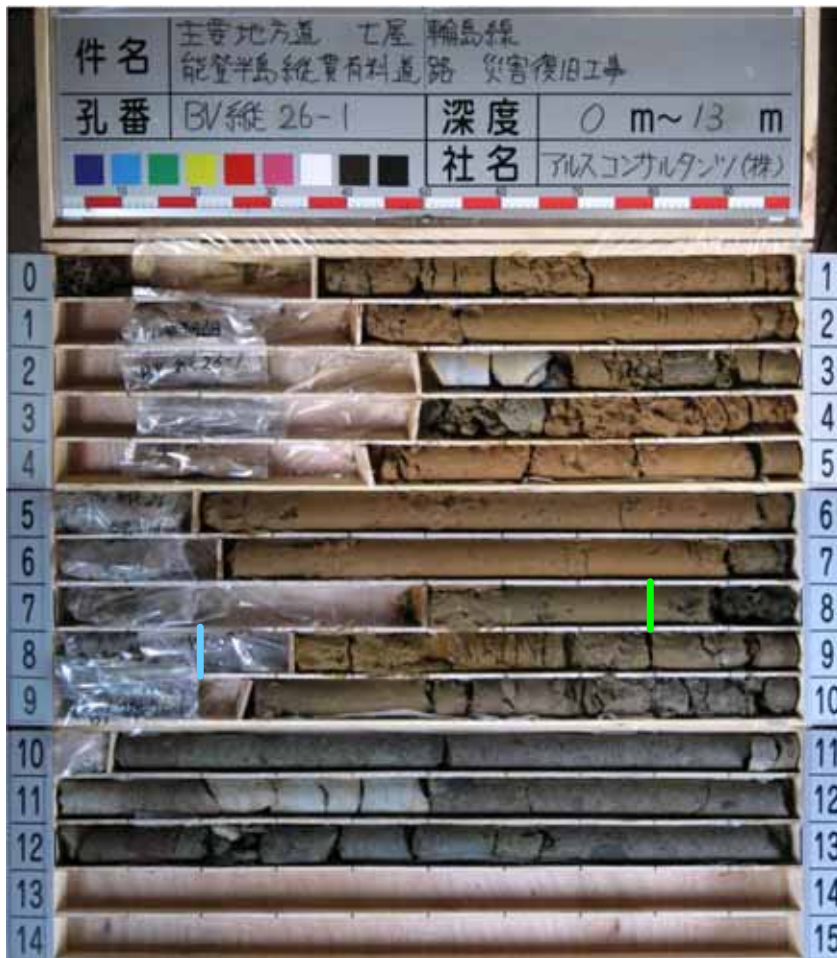
写真 5.7.1-3 NO.縦-26 コア写真

— 盛土下面 — 表土下面 — 強風化岩下面

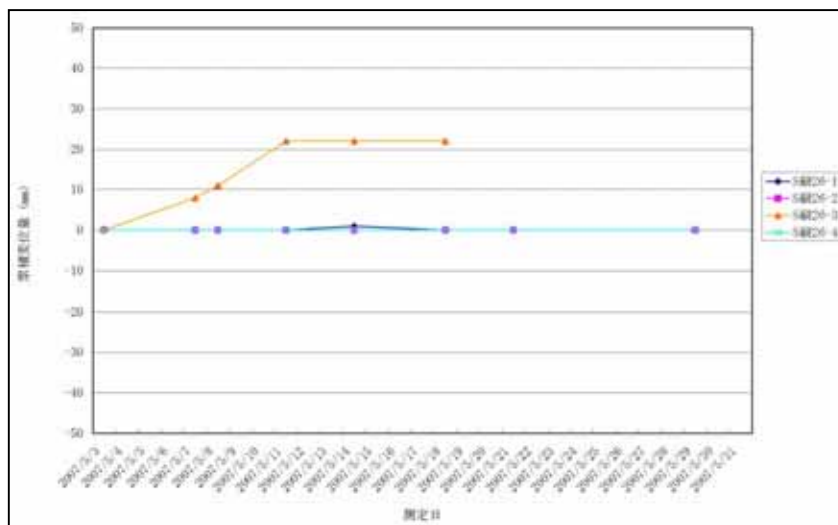
図 5.7.1-4 NO.縦-26 As 舗装亀裂の簡易計測

S縦 26-3 の舗装亀裂が大きく変位しているが、オーバーハング部の亀裂であるため、迂回路には影響なし

5/21 以降は S 縦 26-3 の箇所にブルーシートがかけられたため観測不能

その他の亀裂に大きな変動はない

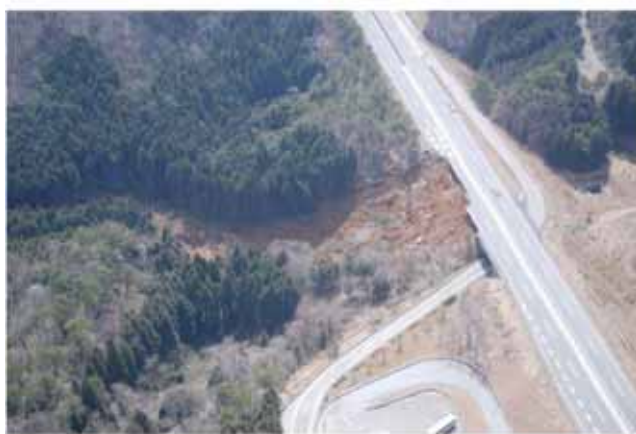
写真 5.8.1-1 NO.縦-32 被災後写真

高さ約 36m の高盛土区間で延長約 65m にわたり上り車線が内浦側（または、東北東側）に崩壊し、崩落土砂は約 200m 先まで流れ出した。

盛土の靱性を向上させるため、5 段盛土の内下 2 段にジオテキスタイルを用いた補強盛土工とした。また、盛土内の排水性を向上させるため、暗渠排水工を施工する。

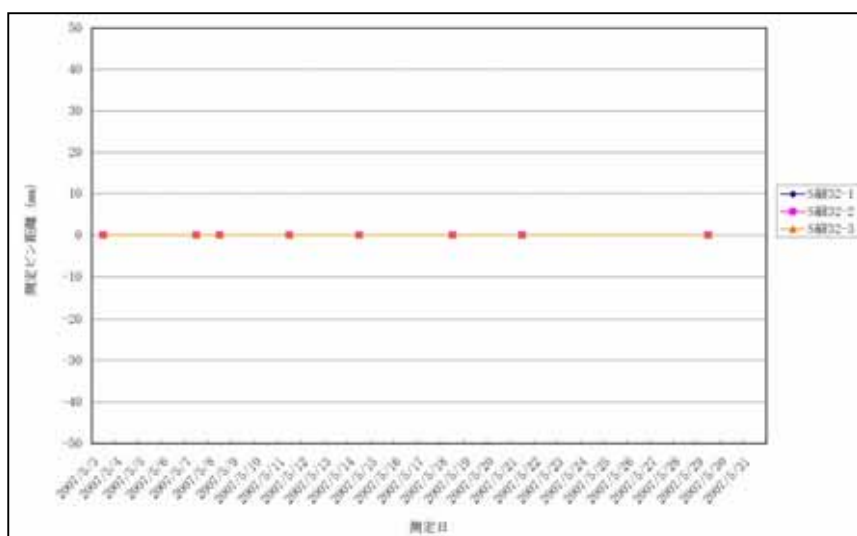
図 5.8.1-4 NO.縦-32 As 舗装亀裂の簡易計測

舗装亀裂に変位なし  
 地中伸縮計は数日間の観測が実施されているが変動なし
