5.9 能登半島縦貫有料道路 NO.38 被害状況及び復旧対策

5.9.1 能登半島縦貫有料道路 縦 - 38 被害状況

5.10 能登半島縦貫有料道路 NO.39 被害状況及び復旧対策

5.11 能登半島縦貫有料道路 NO.39 被害状況及び復旧対策

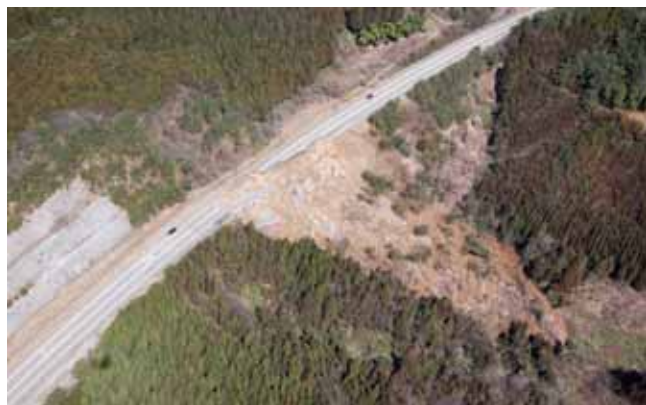
写真 5.9.1-1 NO.縦 - 38 被災後写真

高さ約 36m の高盛土区間で延長約 100m にわたり上下車線が内浦側（または、南東側）に崩壊し、崩落土砂は下方斜面まで流れ出した。

盛土の靱性を向上させるため、4 段盛土の内下 2 段にジオテキスタイルを用いた補強盛土工とした。また、盛土内の排水性を向上させるため、暗渠排水工を施工する。

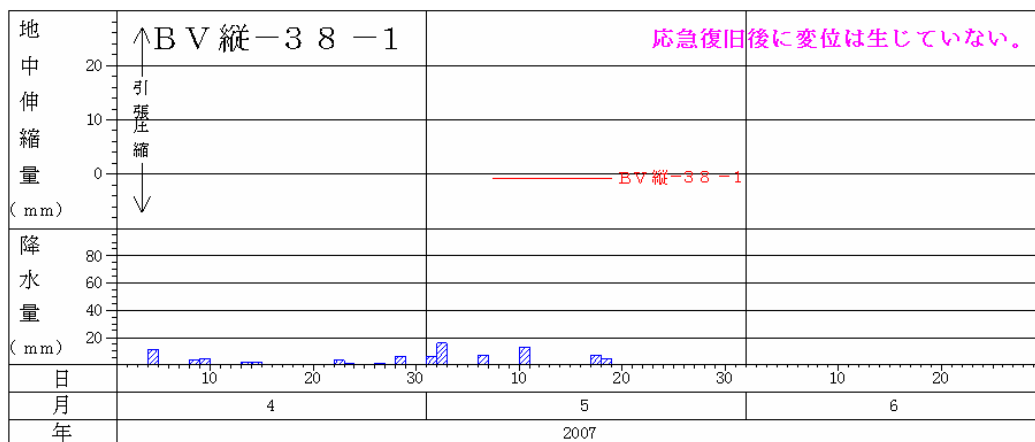
図 5.9.1-4 NO.縦 - 38 地中伸縮計観測グラフ

追従崩壊から迂回路部の安全を確保する目的から、地中伸縮計（孔内傾斜計併設）による監視を実施する(BV 縦-38-1)。

【管理基準】

1日当り5mmで「観測強化体制」

1日当り10mmまたは道路等に変状発生で「警戒体制」

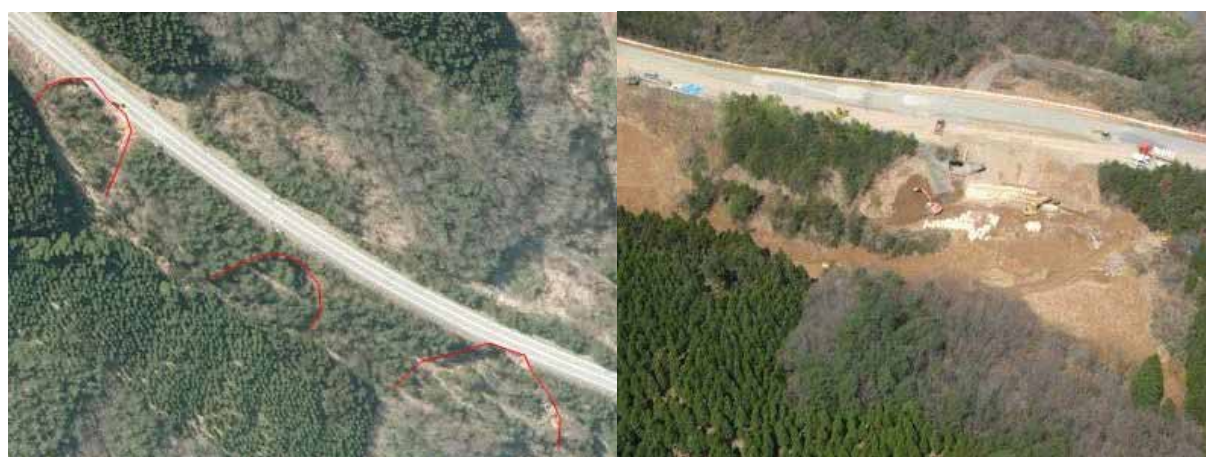
写真 5.10.1-1 NO.縦 - 39 被災後写真

高さ約 24m の高盛土区間で上り車線が内浦側（または、南東側）に 3 箇所崩壊し、崩落土砂は直下部を流下する谷部を閉塞した。

盛土の安定を図るため、押え盛土（レベル盛土）により、路体盛土高を 2 段として施工している。路体盛土材は、地山（別所岳）の改良土を使用し、押え盛土は他工区の崩土土砂を受け入れる。

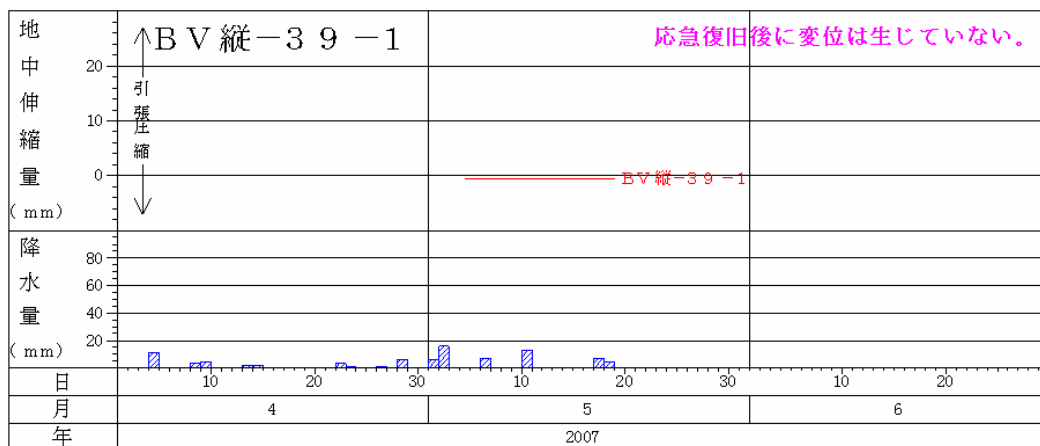
図 5.10.1-4 NO.縦 - 39-1 地中伸縮計観測グラフ

追従崩壊から迂回路部の安全を確保する目的から、地中伸縮計（孔内傾斜計併設）による監視を実施する(BV 縦-39-1)。

【管理基準】

1日当り 5mm で「観測強化体制」

1日当り 10mm または道路等に変状発生で「警戒体制」

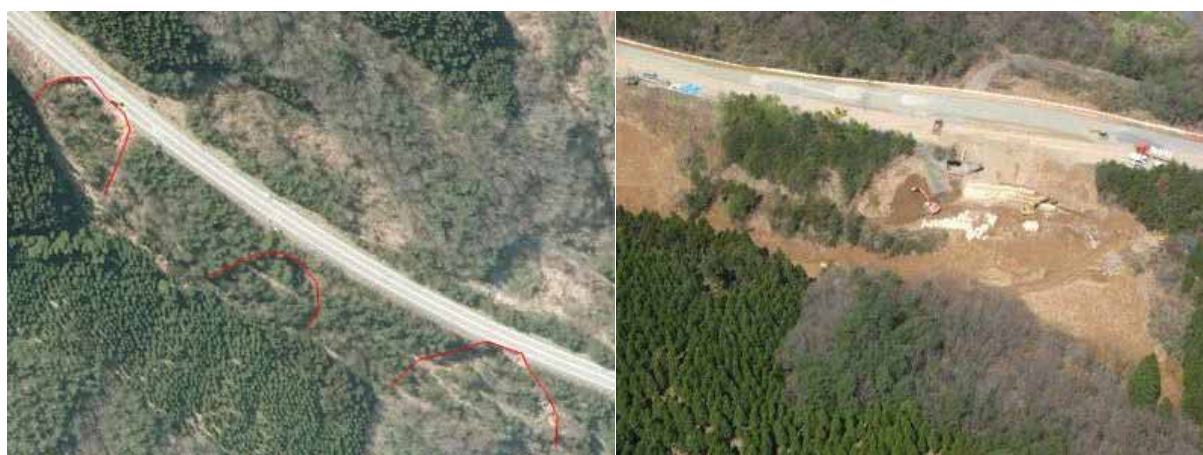
写真 5.11.1-1 NO.縦 - 39 被災後写真

高さ約 24m の高盛土区間で上り車線が内浦側（または、南東側）に 3 箇所崩壊し、崩落土砂は直下部を流下する谷部を閉塞した。

盛土の安定を図るため、押え盛土（レベル盛土）により、路体盛土高を 2 段として施工している。路体盛土材は、地山（別所岳）の改良土を使用し、押え盛土は他工区の崩土土砂を受け入れる。

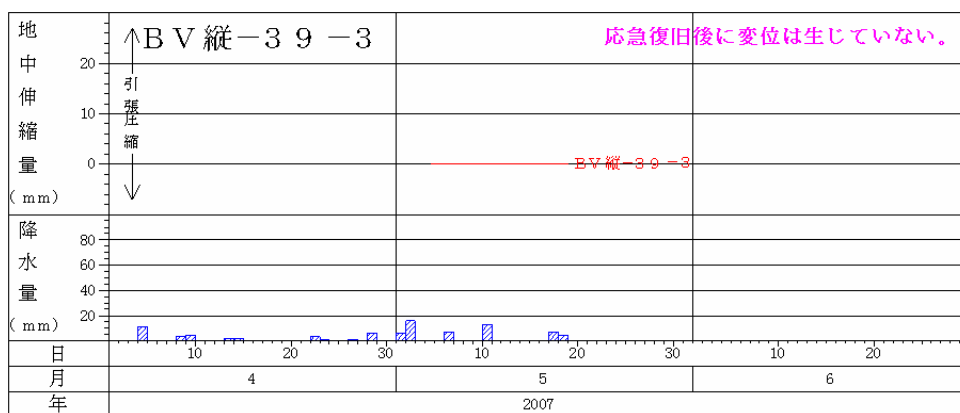
図 5.11.1-4 NO.縦 - 39-2 地中伸縮計観測グラフ

追従崩壊から迂回路部の安全を確保する目的から、地中伸縮計（孔内傾斜計併設）による監視を実施する(BV 縦-39-3)。

【管理基準】

1日当り 5mm で「観測強化体制」

1日当り 10mm または道路等に変状発生で「警戒体制」
