## 第 6 章 橋梁被害

## 6. 橋梁被害

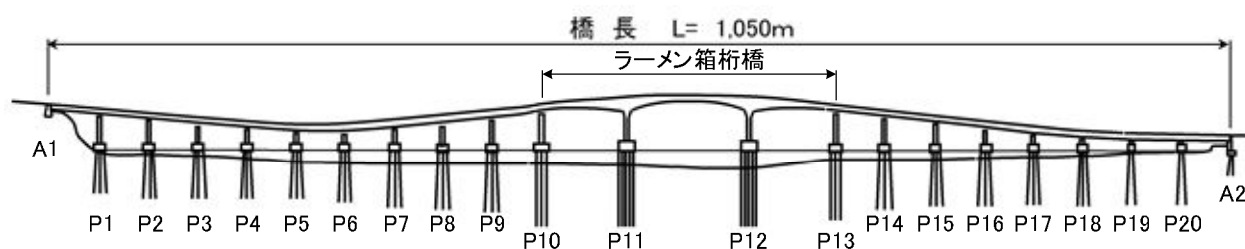
本橋（昭和57年架設）は，七尾湾中央部に位置する能登島と本土を結ぶ3径間連続PCラーメン橋と前後の計18径間のPCT単純桁橋からなる全長1050mの海上橋である。文献1によると以下の被害が報告されている。図6.1に示す桁橋の橋脚（P6，7）とラーメン橋と単純橋の掛違い橋脚（P10），ラーメン橋の中間橋脚（P11）の計4基に比較的顕著な損傷がみられた。P6，P7では，基部コンクリートの剥落とひび割れ，鉄筋のはらみだし，内3本の破断とフーチングとの境界部直近で帯鉄筋1本の破断が確認された。P10では，中間段落とし部で曲げ，せん断ひびわれがみられ，橋軸直角方向地震動の影響によるものと判断される。調査の結果，損傷が大きいP7，P10も大きな残留変形等もなくモルタル等による断面補修とひび割れ注入により当面の供用に必要な耐荷力は確保できると考えられる。

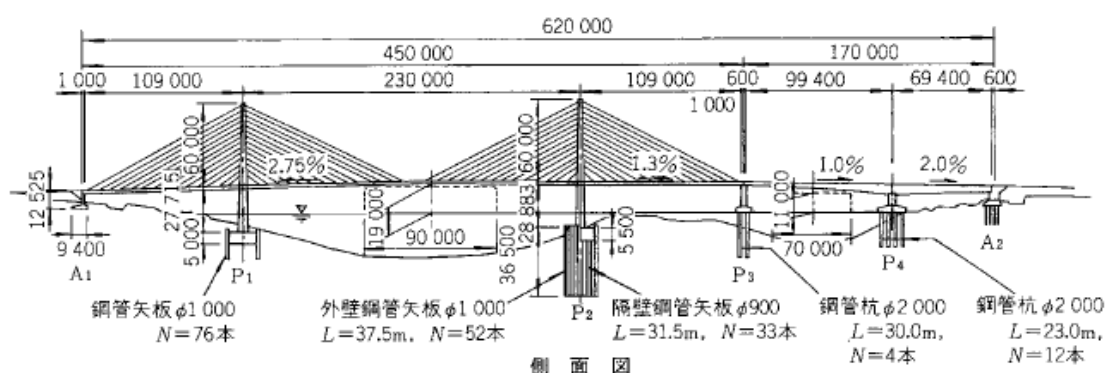
中能登農道橋は石川県中島町と七尾湾に浮かぶ能登島を結び 450m の PC3 径間連続斜張橋と 170m の PC2 径間連続箱桁橋が一体となった全長 620m の橋梁である。文献 2 によると以下の被害が報告されている。図 6.2 の概略図に示す。斜張橋と箱桁部の連結部では、鋼製高欄のスライス部分に約 10cm の痕跡が認められ、地震時橋軸方向に大きな移動が発生したことがわかる。しかしながら、大きな桁移動にも関わらず本体部および伸縮継手部の損傷は見られなかった。写真 6.4 に示すように、橋面上の路面照明灯が 2 箇所損傷していた。また、能登島側の A2 橋台の盛土部では地震力により亀裂が発生しており、応急対策として、防水のためのブルーシートが張られ、斜面側の一車線が交通規制されていた。
