第 8 章 河川被害

8. 河川被害

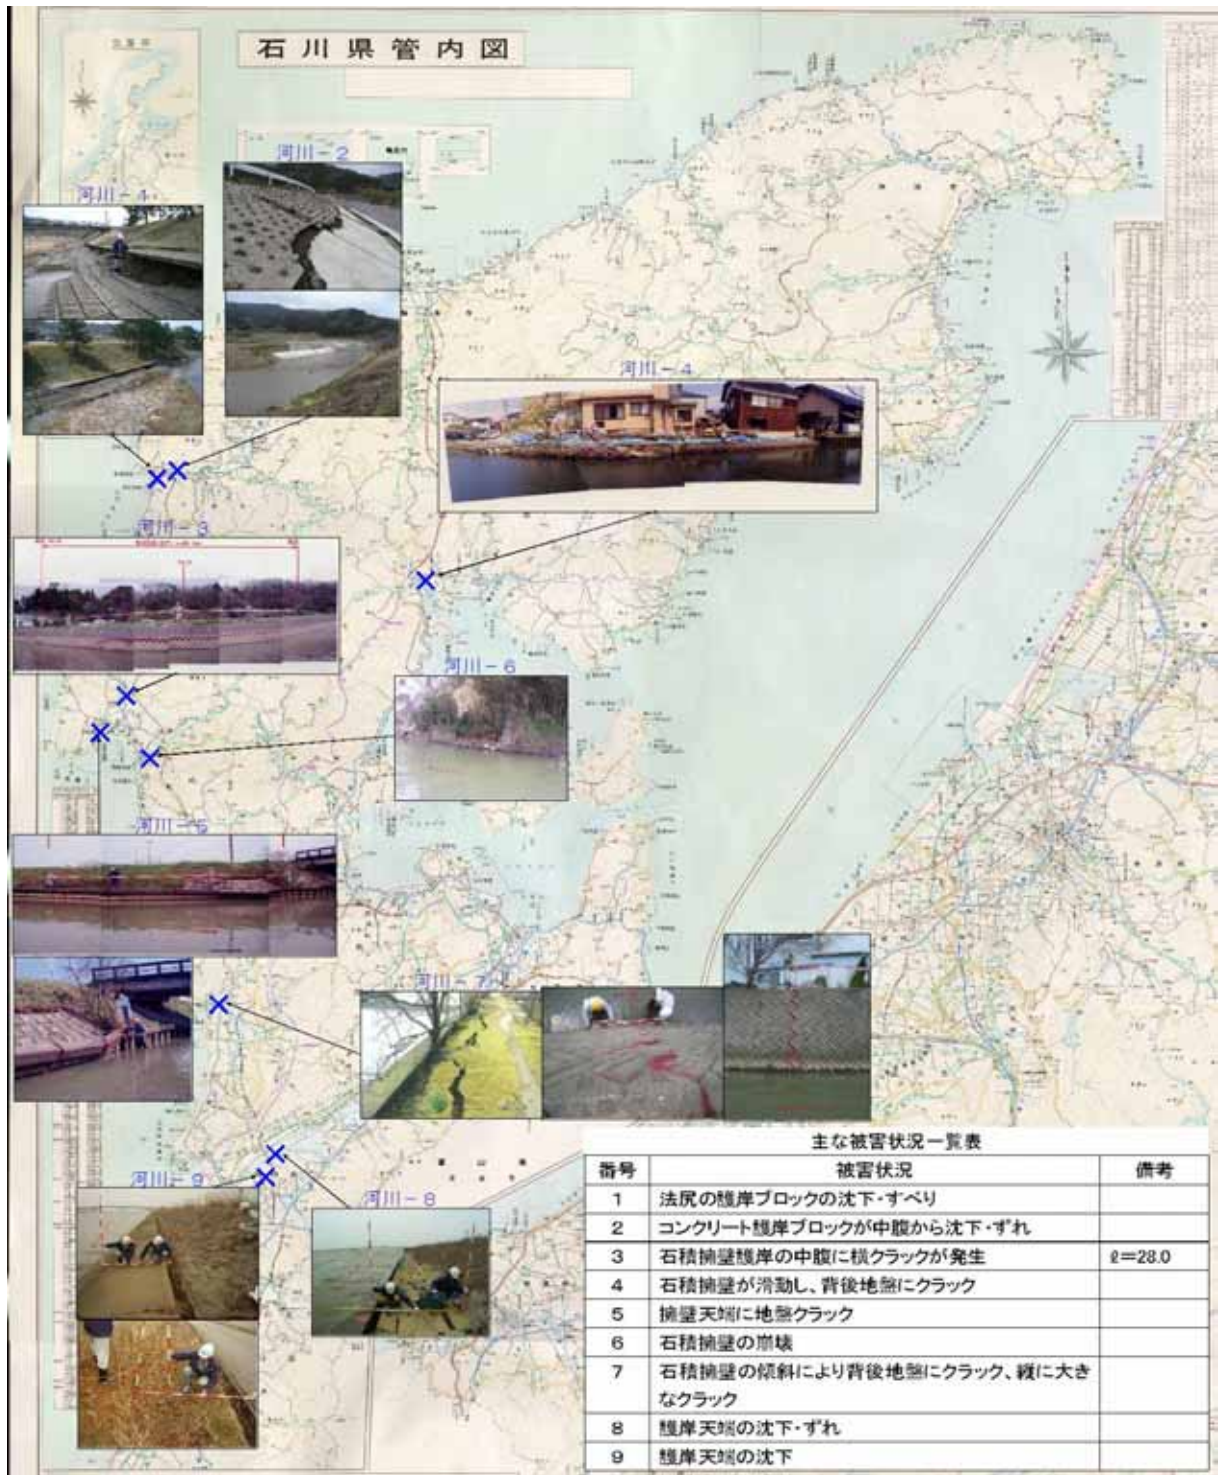
図 8-2 主な河川被害位置及び被害状況写真

能登半島地震における主な河川被害は、図 8-2 に示すように堤体自体の大規模な崩壊は発生しなかった。しかし、表 8-2 に示すように主な河川被害として、護岸天端の沈下・ずれが 2 件、護岸ブロックの沈下・ずれが 2 件、石積擁壁の崩壊が 1 件、石積擁壁の滑動による背後地盤のクラックが 3 件、石積擁壁護岸の中腹に横クラックが 1 件の合計 9 件が発生している。
