第9章 ライフライン等の被害

9. ライフライン等の被害

9.1 上水道の被害

9.2 下水道の被害状況

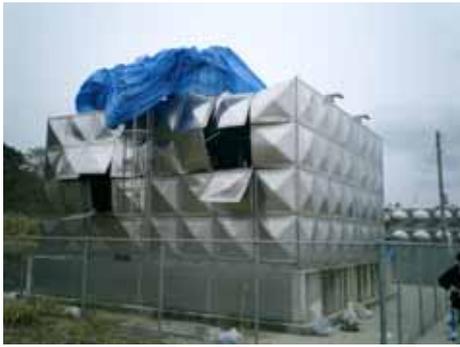
輪島市内では,長沢配水池(旧輪島市)と剣地配水池(旧門前町)のステンレスパネルタンクに被害が発生した(写真9.1.1-1,9.1.1-2)。能登半島にはステンレスタンク(配水池,ポンプ井)が32箇所に設置されており,被災した配水池以外のステンレスタンクには,部材の変形などは見られず無被害であった。表9.1.1-3に示すように,破損した2つのタンクは,被害形態が異なる。これは施工業者が異なるため,施工技術や構造特性に若干の差異があることや,入力地震動の違いによるものであると推察される。

写真 9.1.1-1 旧門前町鋸地北部
配水池の被害

項目	剣地配水池	長沢配水池
施設規模	105m ³ ×2 池 = 210m ³	125m ³ ×2 池 = 250m ³
施工業者	A 社	B 社
基礎形式	直接基礎	直接基礎
震度	震度 6 弱～6 強	震度 6 弱～6 強
損傷位置	上部パネル	最下段パネル
損傷度	破損パネル 40%程度	破損パネル 10%以下
被害形態	溶接部の破損	母材の破断

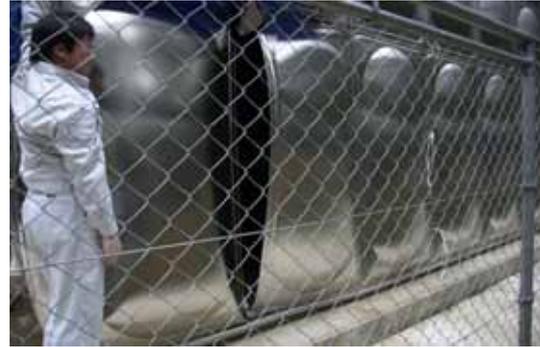
写真 9.1.1-2 旧輪島市三井地区長沢
配水地の被害

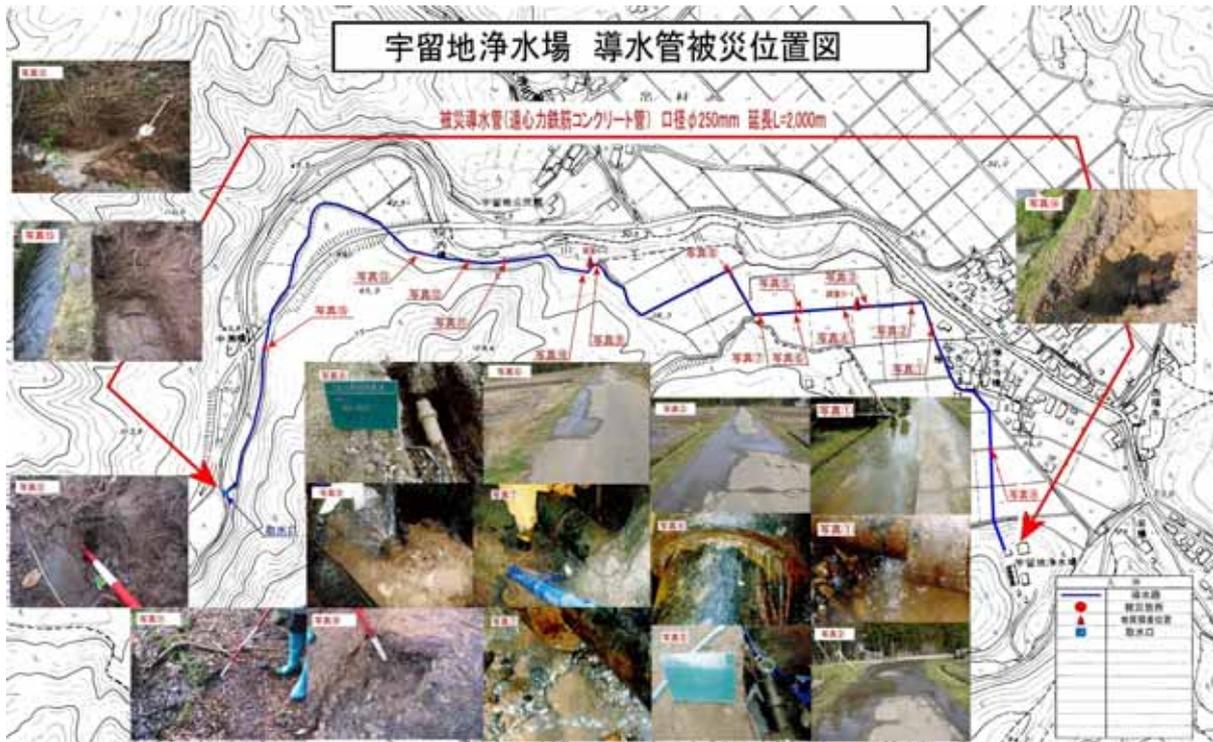
穴水町の施設被害及び被災後の電力供給の状況を表 9.1.2-1 に示す。穴水町上水道の上野浄水場では、沈殿池の側壁上部に幅 2cm、長さ 30m のクラックが発生し、導水路 (L=500m) で落石等による被害が発生した。宇留地浄水場では、導水管 (HP250mm, L=250m) で 13 箇所以上の破損が発生した。被害発生直後は、消防のポンプ車を用いて導水したが、仮設取水ポンプの設置及び仮設管の布設により応急復旧を行なった。さらに、各浄水場において、次亜塩素貯留槽や PAC 貯留槽等に軽微な破損が発生した。

図 9.1.2-4 宇留地浄水場への導水管被害

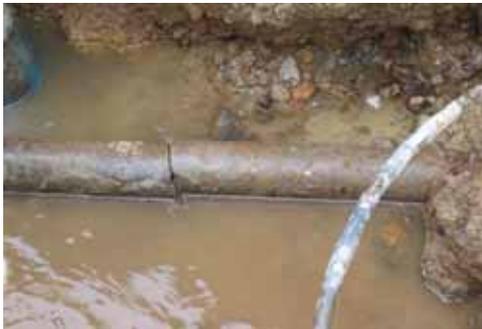
石綿セメント管の被害は、管体折損や継手部漏水によるものであった(写真9.4.1-3)。

写真 9.1.4-3 100ACP の管体破損

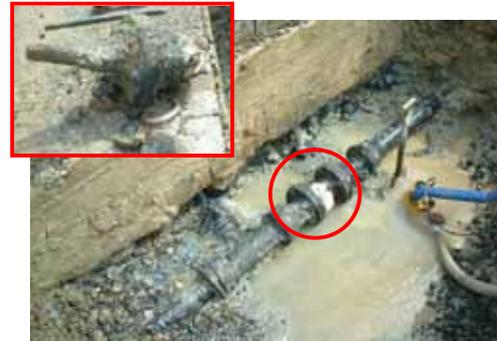
仕切弁や空気弁の本体部破損による漏水があった(写真9.1.4-4)。

写真 9.1.4-4 仕切弁本体部の破損

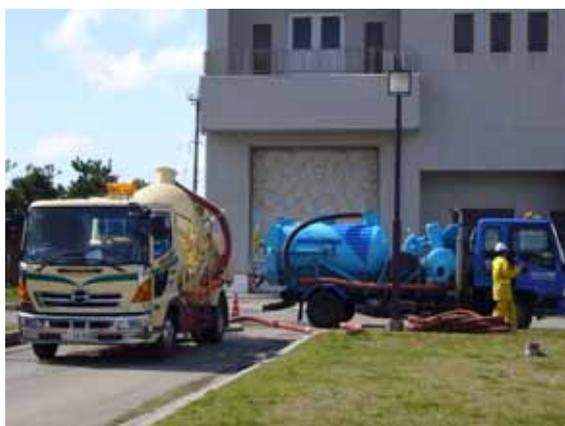
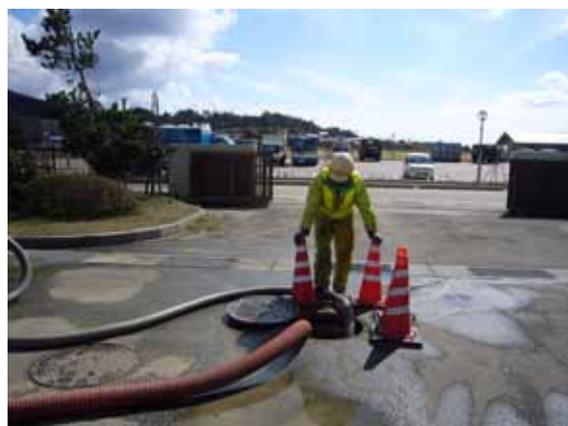
表 9.2.2-1 は、下水道および集落排水処理施設の被害延長と被害箇所数を示している。処理場・ポンプ場の被害は、震度 6 強を観測した輪島市と七尾市、および震度 5 強の珠洲市でのみ認められた。被害の概要は、表 9.2.2-2 に示すように、汚泥棟ダクトや処理城内配管などであり、いずれも水処理を継続するのに問題を生じることにはなかった。写真 9.2.2-1 は、最も大きなゆれを観測した輪島市門前地区の門前浄化センターの被害状況であるが、あちこちに液状化による陥没やひび割れが認められたが、水処理を継続するには問題は生じなかった。汚泥処理棟の被害で汚泥処理ができなかったために、輪島市浄化センターにバキュームで汚泥を搬送することにより緊急対応を行なった。ポンプ場の瓦の崩落などの被害も認められた(写真 9.2.2-2)。一方、輪島市と同様に震度 6 強を観測した穴水町の浄化センターでは、ほとんど被害が認められなかった。また、志賀町北吉田地区の農業集落排水処理施設において接触材の浮上がみられた(写真 9.2.2-3)。

バキュームによる汲み上げ
写真 9.2.2-1 門前浄化センター

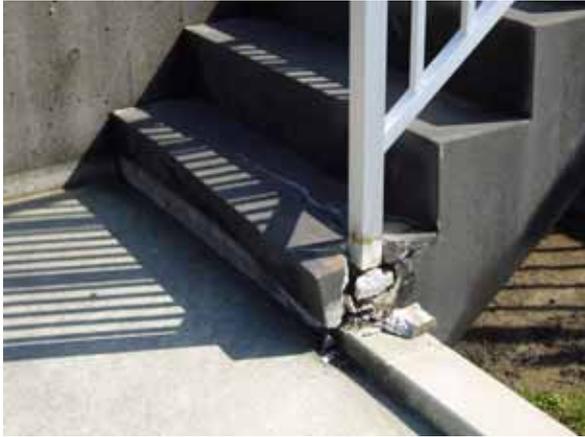
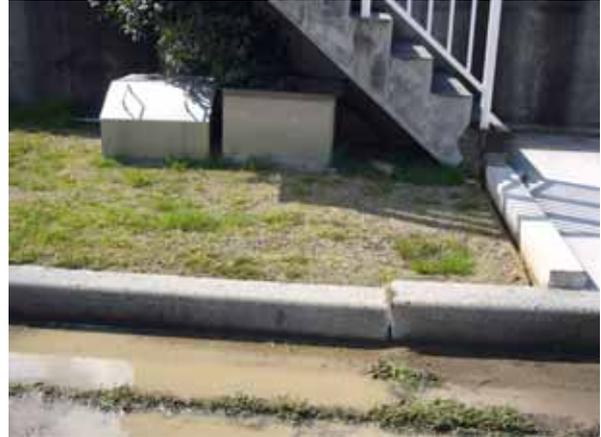
反応槽周りの被害

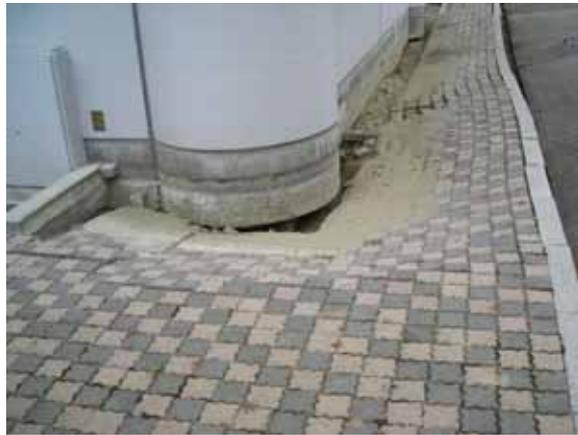
場内舗装の沈下

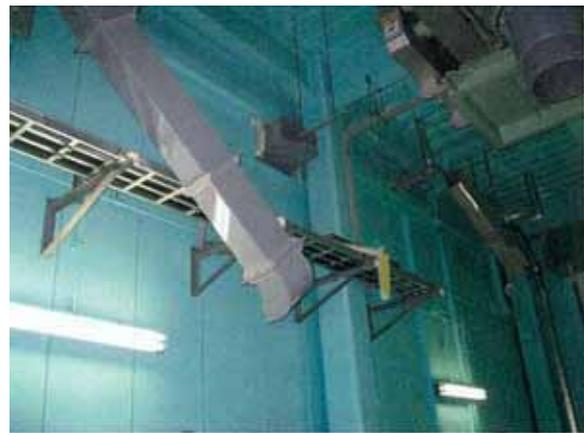
換気ダクトの破損

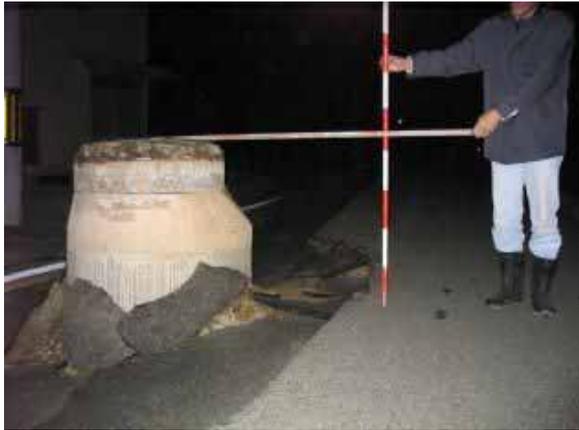
一方、管路施設では、震度 5 以上を観測した輪島市、穴水町、七尾市、中能登町、志賀町の広範囲にわたり被害が発生した。特に、震度 6 強を示した輪島市の被害が大きかった。志賀町では農業集落排水処理施設に大きな被害が認められた。表 9.2.2-3 は管路施設の被害の概要（一次調査結果）を示している。輪島市門前処理区および輪島市輪島処理区では、いたるところでマンホールの浮上や道路の陥没が認められた（写真 9.2.2-5）。志賀町の農業集落排水処理施設においては大きな被害が発生し、一部マンホールからの漏水が認められた（写真 9.2.2-4）。図 9.2.2-1 は門前処理区の下水道管路網と被害地域を示している。八ヶ川左岸と右岸の幹線に大きな被害が発生した。特に、八ヶ川右岸は、耐震設計がなされた管路施設であるにもかかわらず、液状化による被害が発生していた。また、推進施工による管路の破損箇所が数箇所確認された。一方、輪島処理区では、マンホールの浮上よりも路面異常や流下阻害が多く認められた。被害は広範囲に認められたが、市街地より約 3km 上流部鳳至川左岸に位置する浄化センター付近は、住宅被害が少なく、処理場でも被害がほとんどなかったにもかかわらず、多くの管路被害が認められた。

マンホールの浮上（輪島市門前処理区）

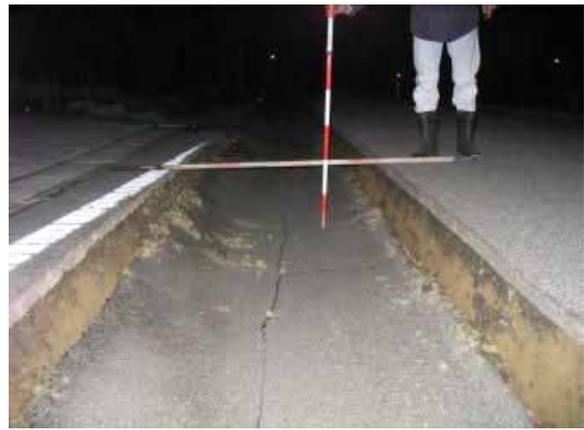
路面陥没（輪島市門前処理区）

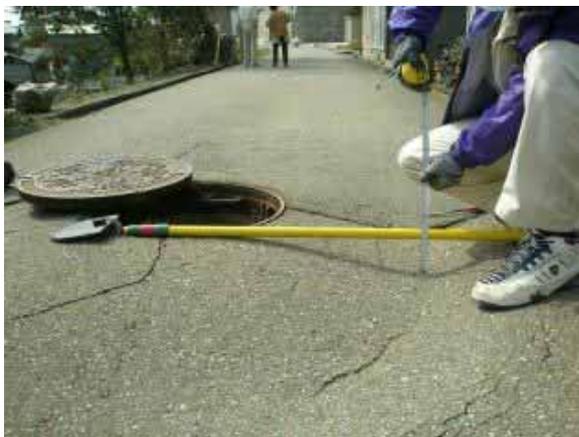
路面陥没

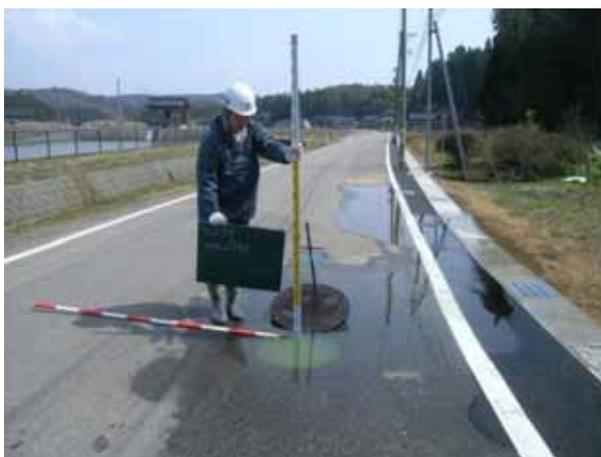
マンホールからの漏水
志賀町町居地区農業集落排水処理施設
