宅地被害調査

(株)千代田コンサルタント 東京支店

門前町道下

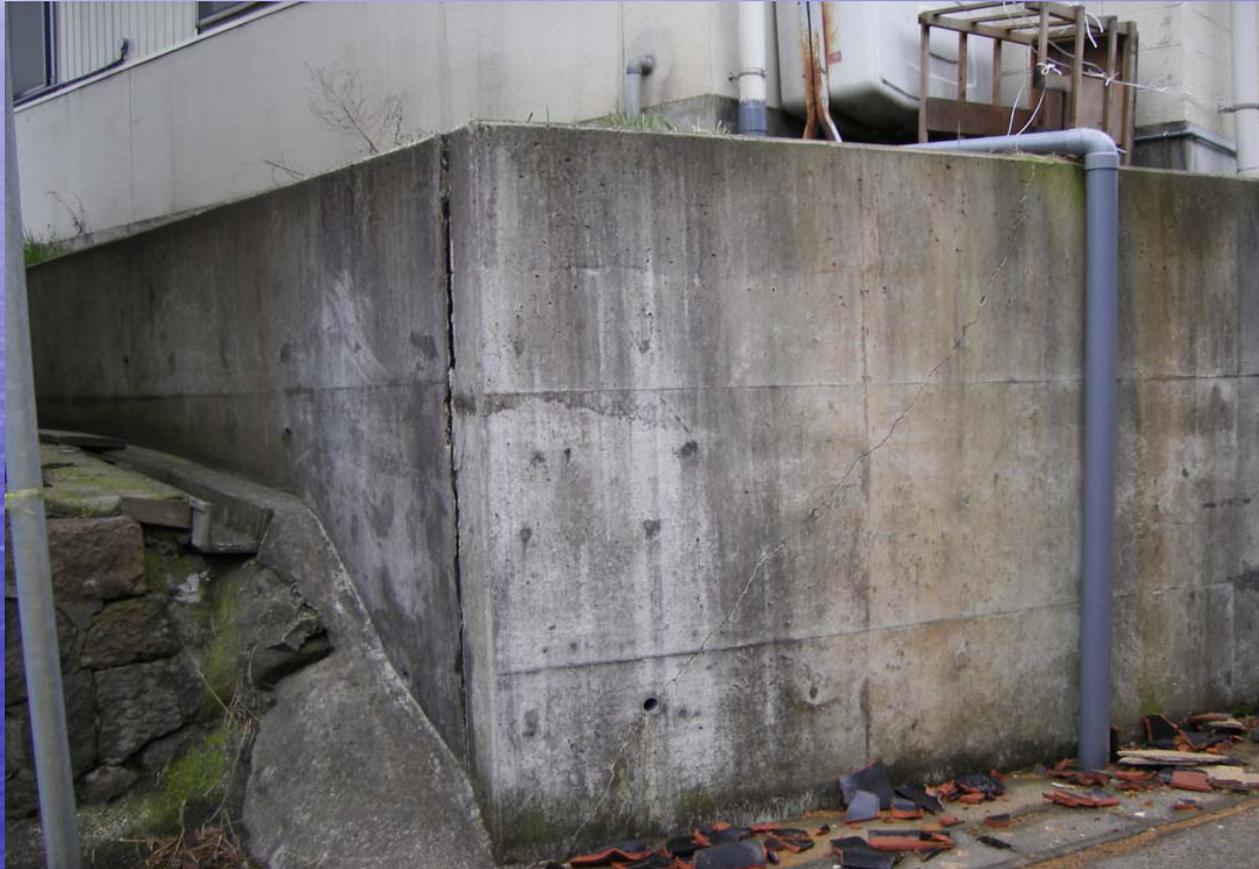
現場打ちL型擁壁：コーナー一部 (コーナー一部に目地を施工しているため)

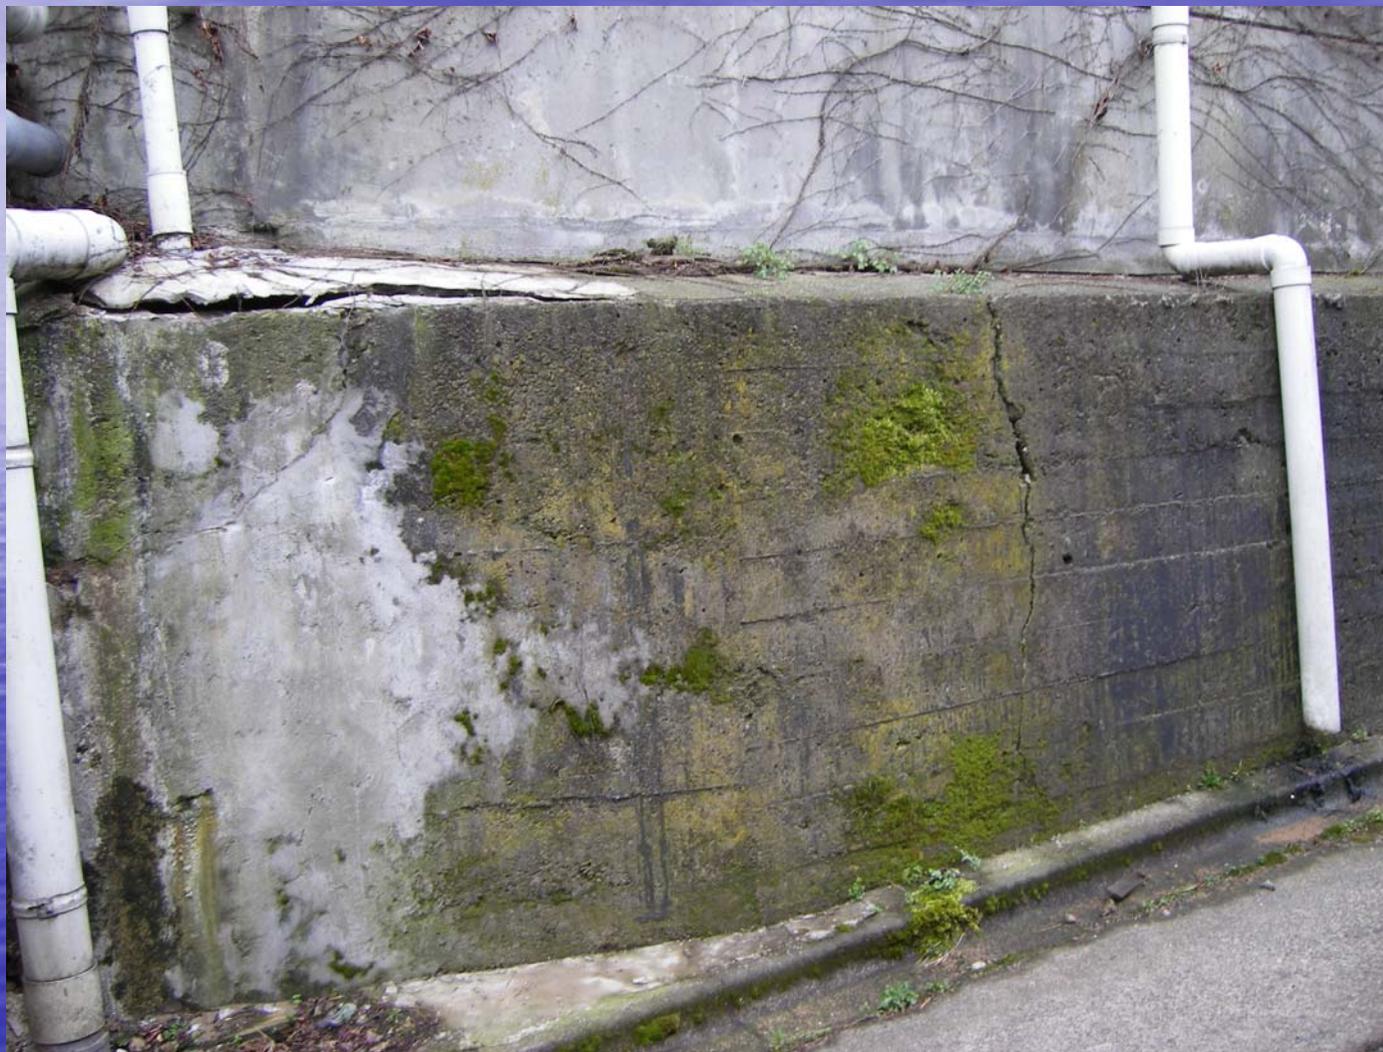
現場打ちL型擁壁：コーナ一部 (擁壁の施工不良、老朽化)

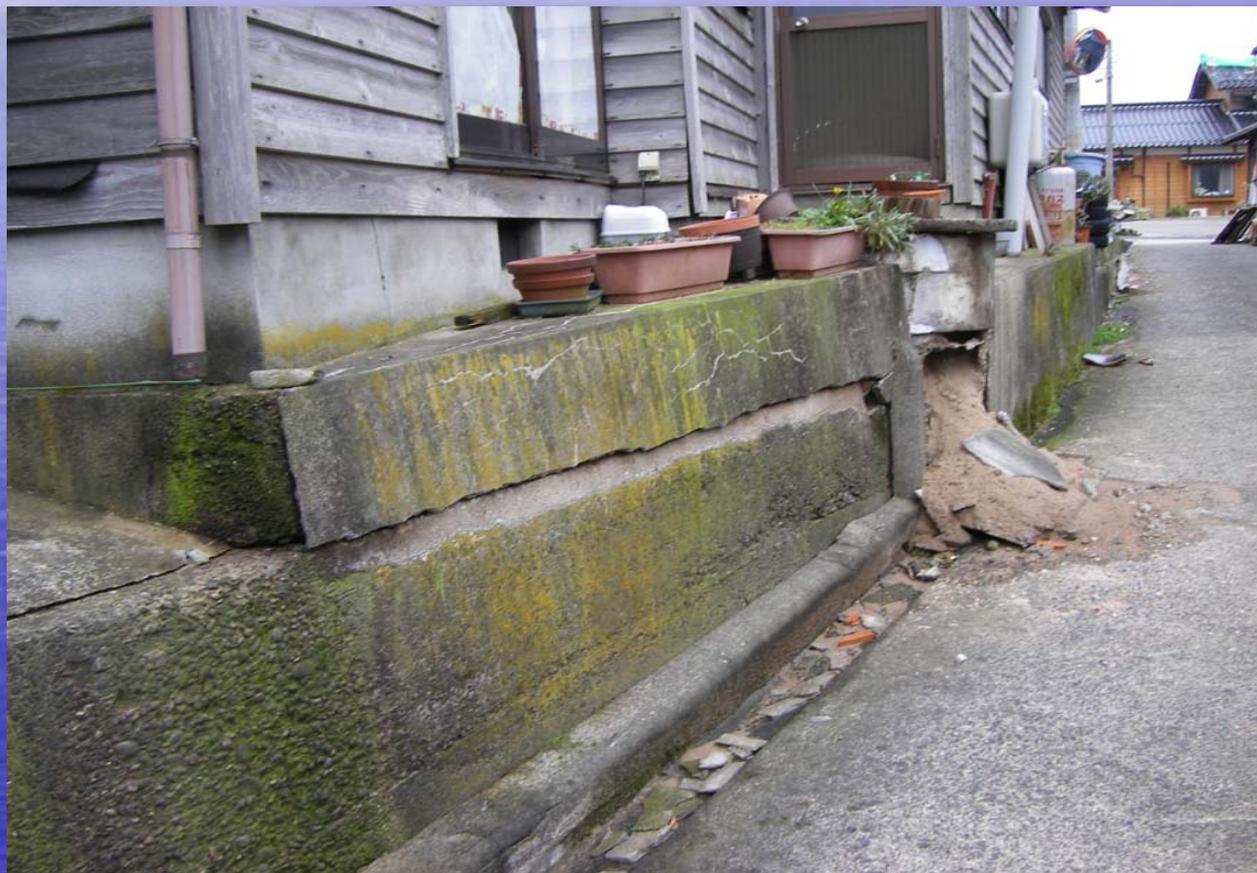
現場打ちL型擁壁：横クラック (施工目地でのクラックの発生)

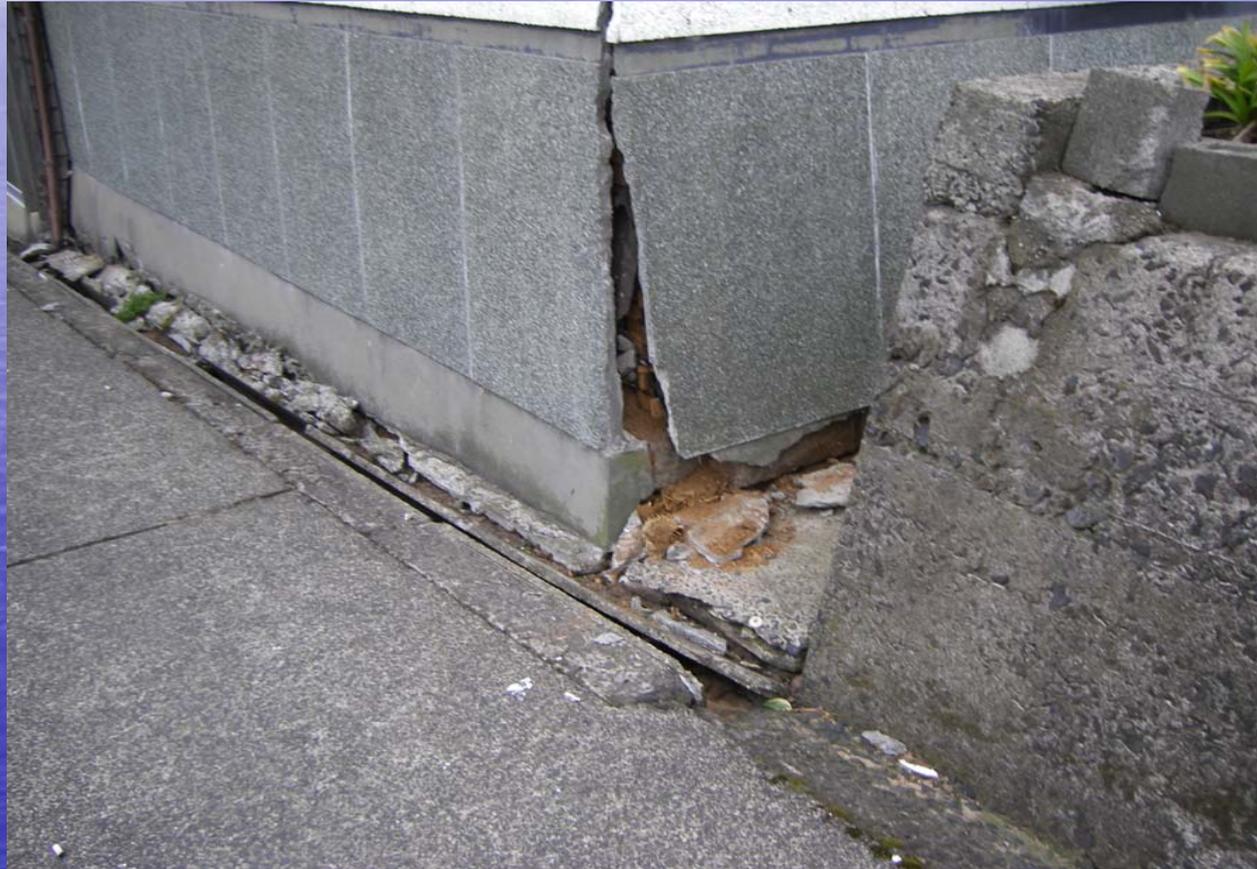
建物基礎コンクリート:コーナー部 コンクリート断面の不足

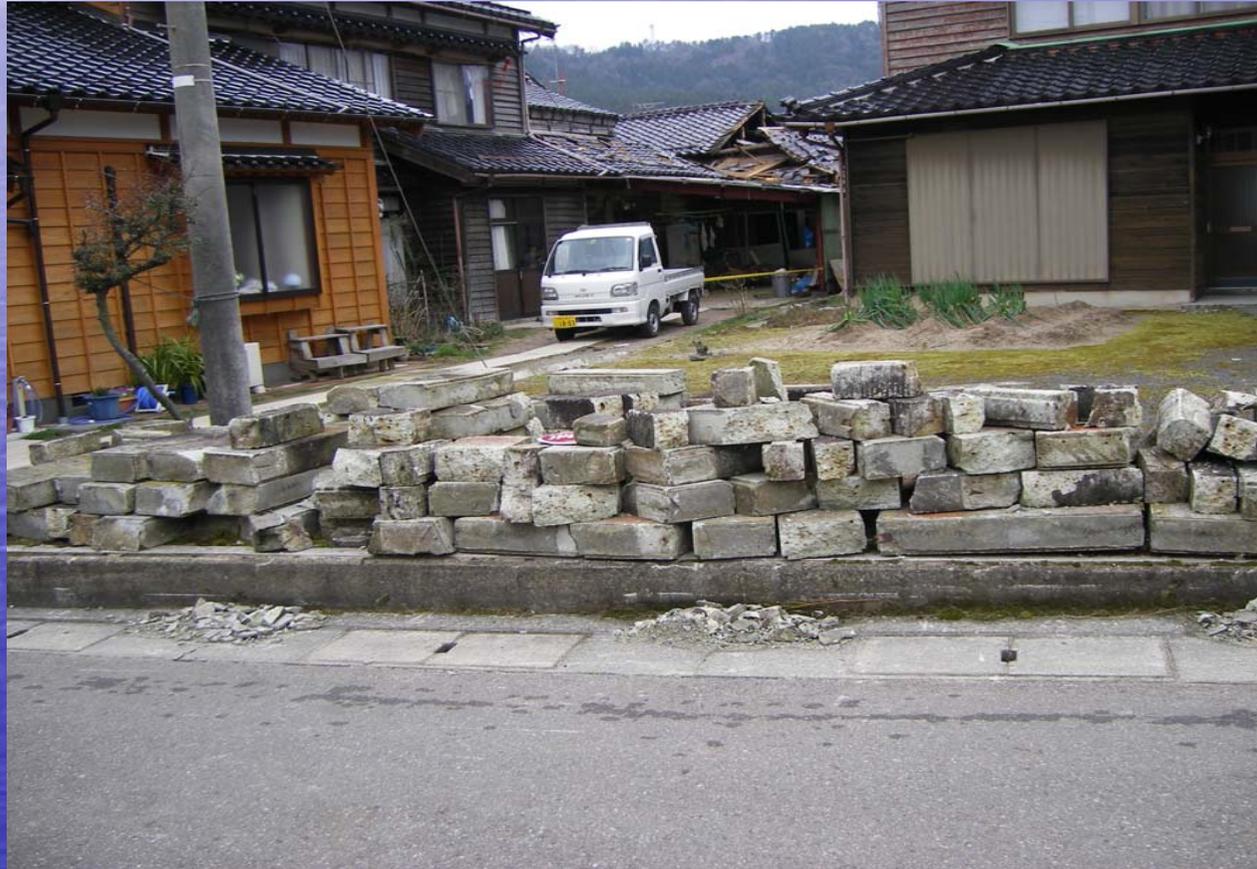
ブロック塀の倒壊

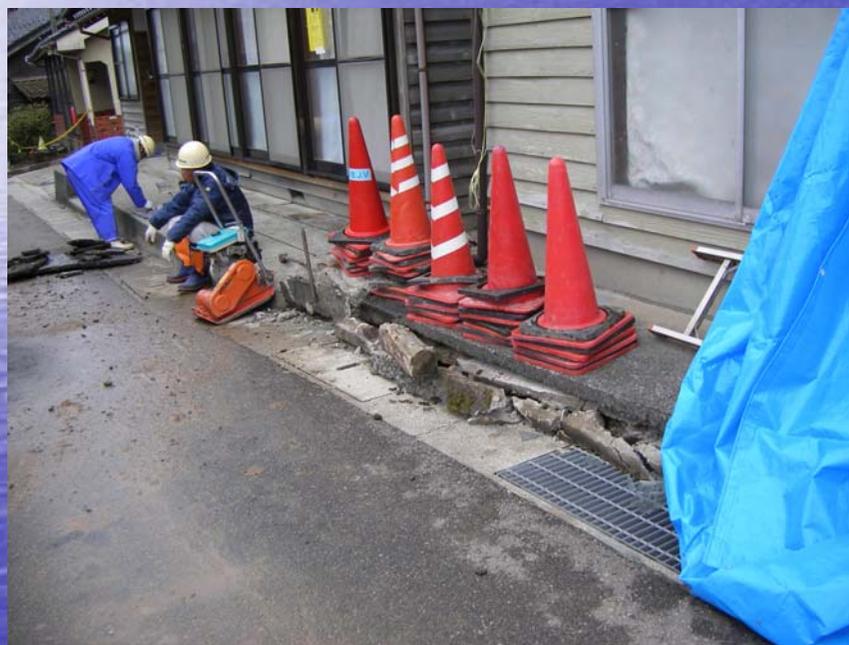
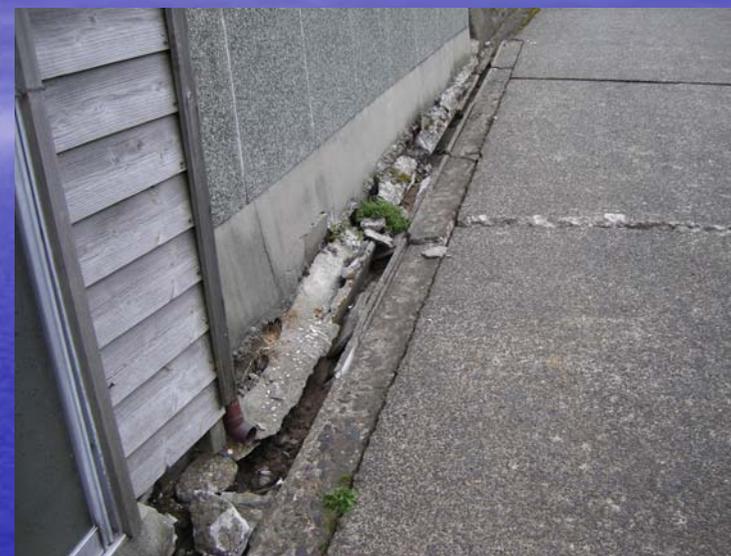
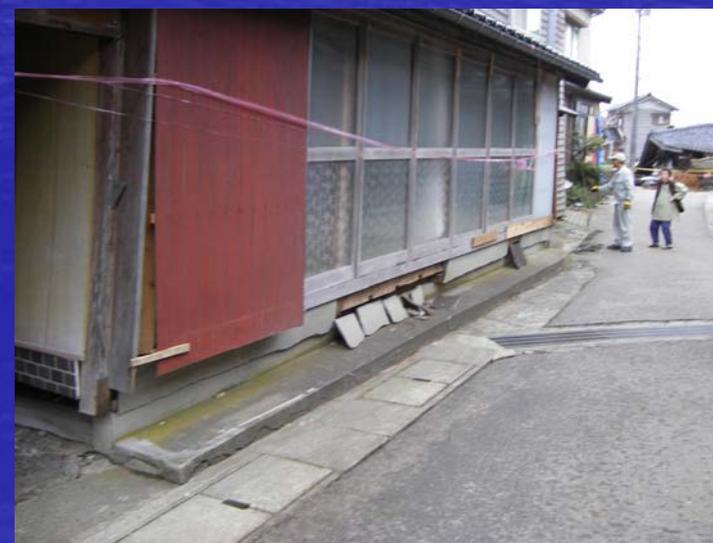
建物基礎部コンクリートの破壊

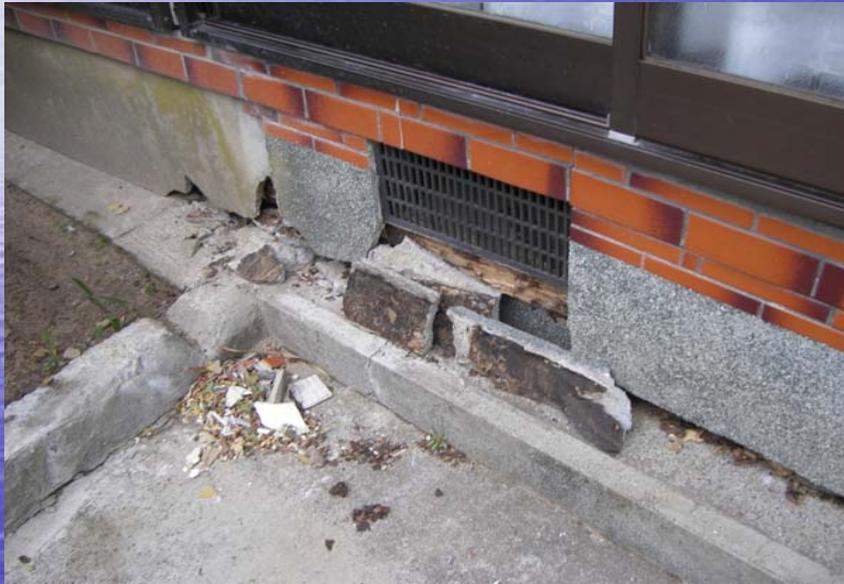
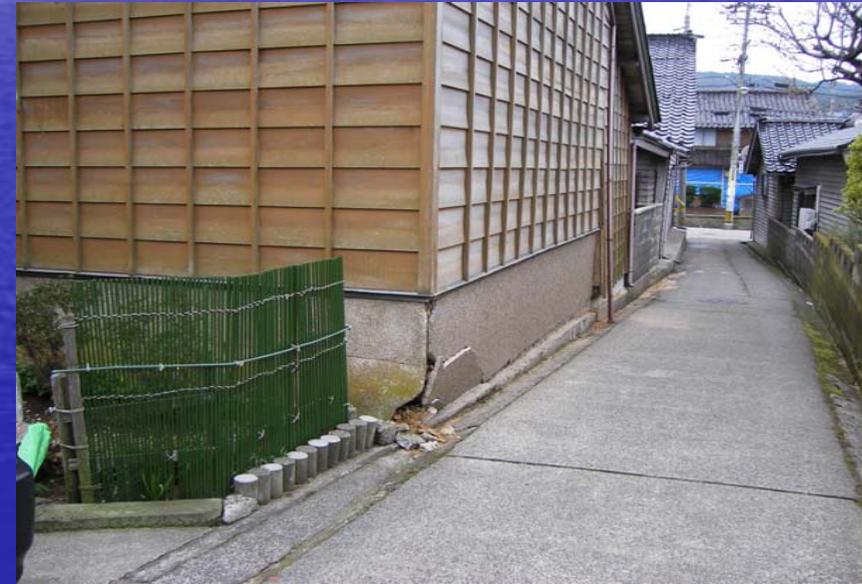
建物基礎の崩壊 (基礎の部分の木材が腐っているため)

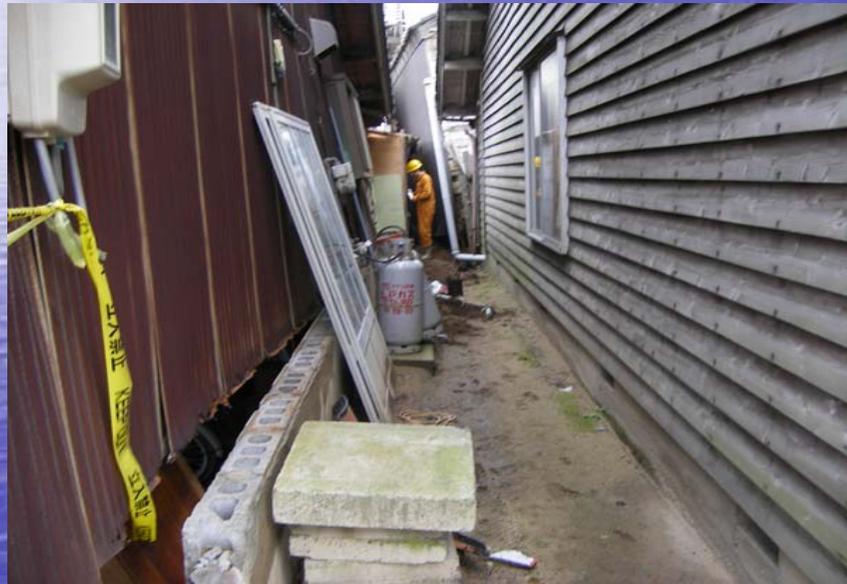
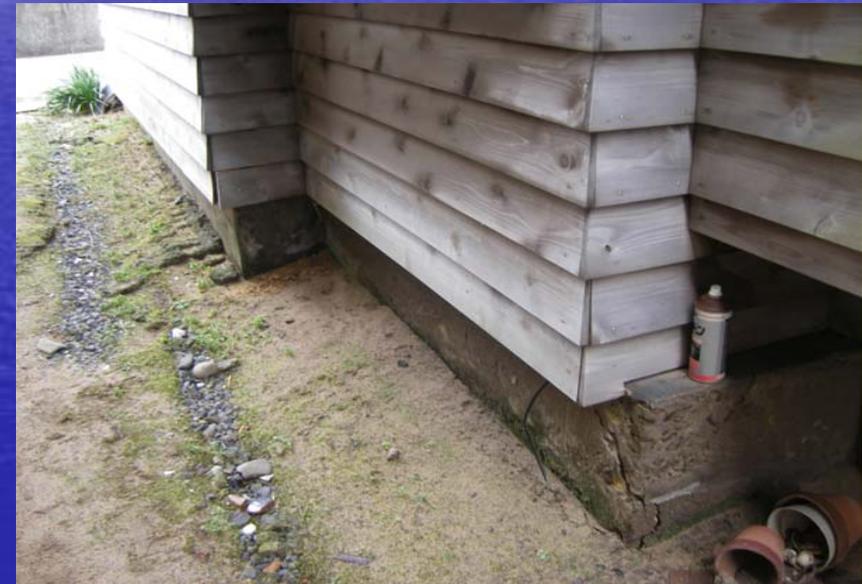
建築基礎の崩壊 (コンクリートブロックのズレ)

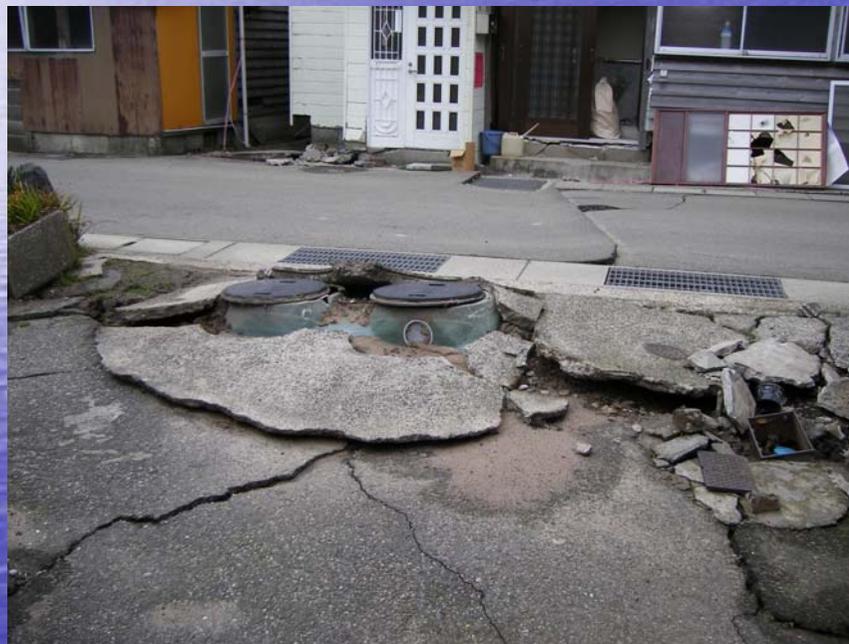
液状化による合併浄化層の隆起

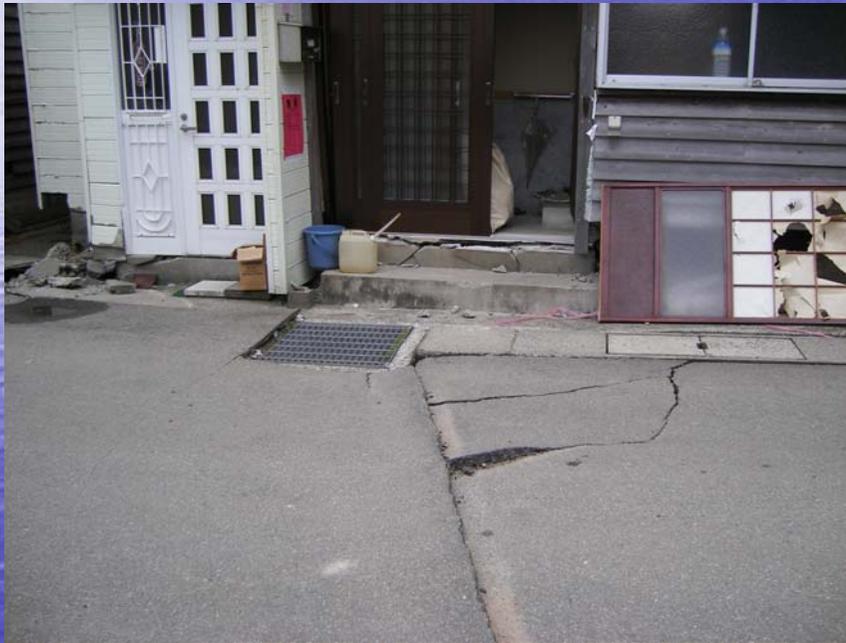
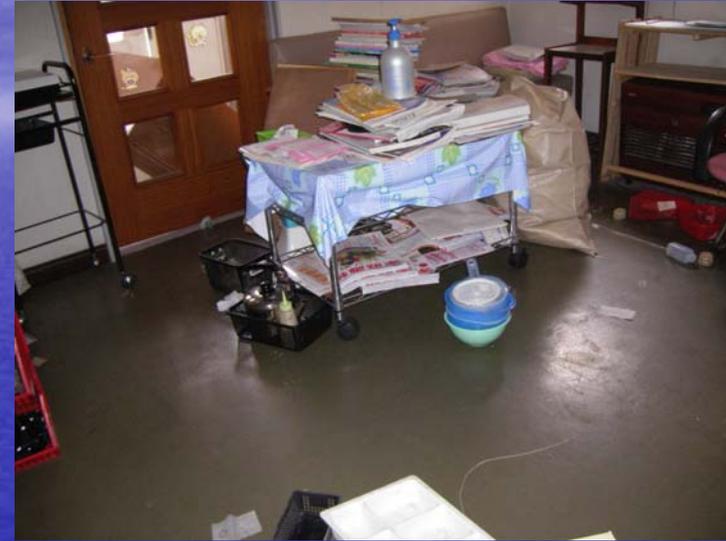
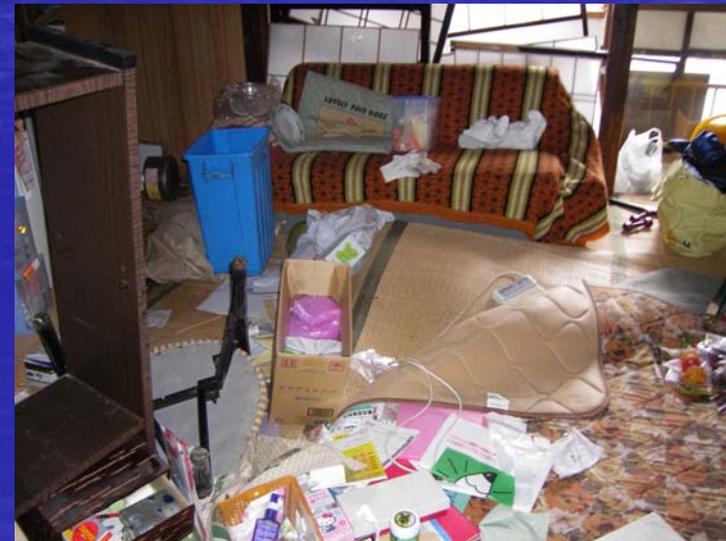
宅地地盤の隆起

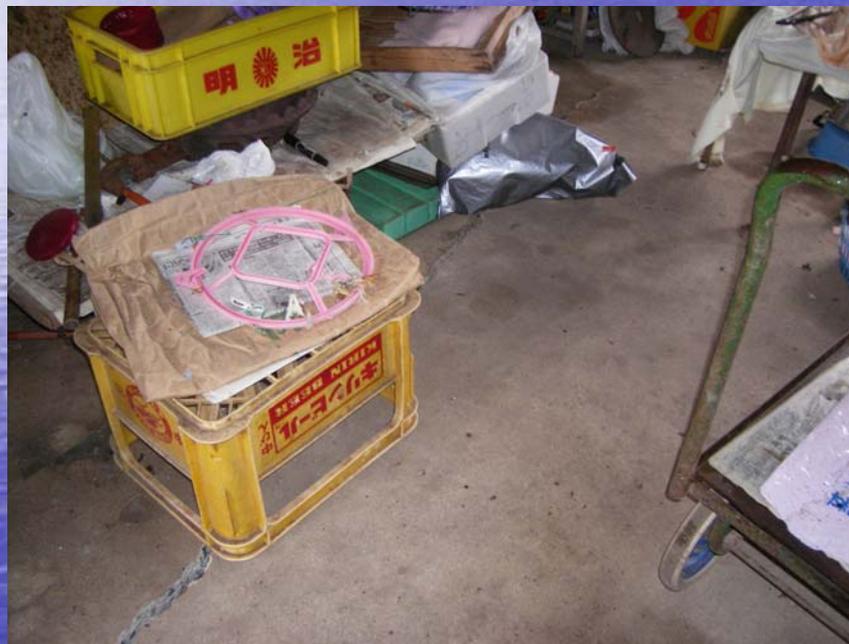
宅地地盤の隆起 (地下水位が高いために液状化)

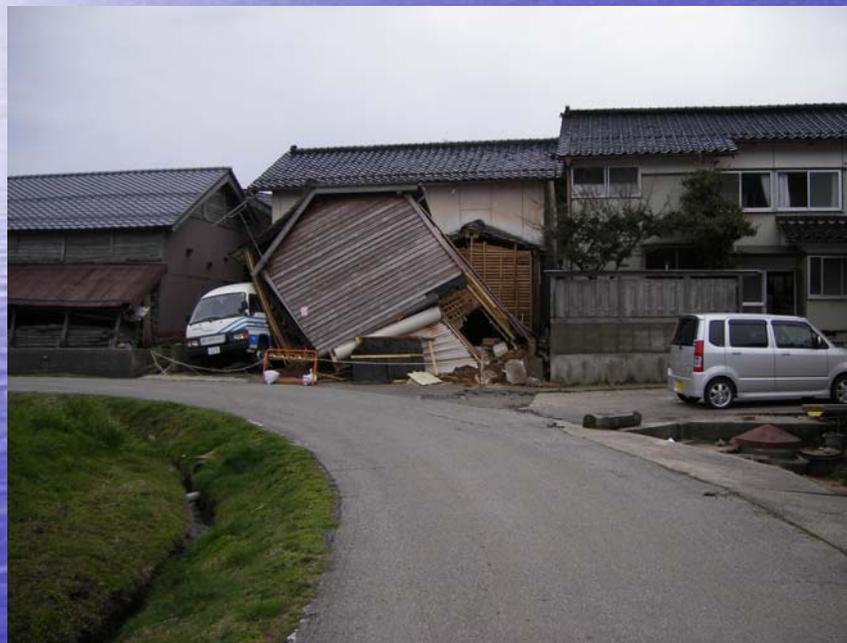
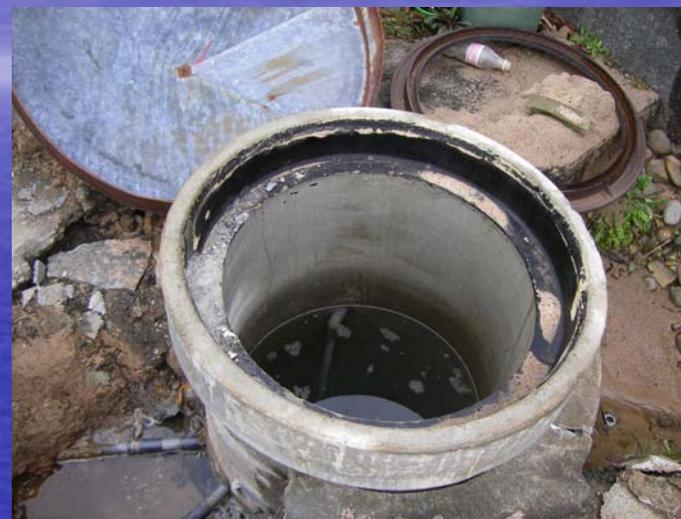
宅地地盤の隆起 (地下水位が高いために液状化)

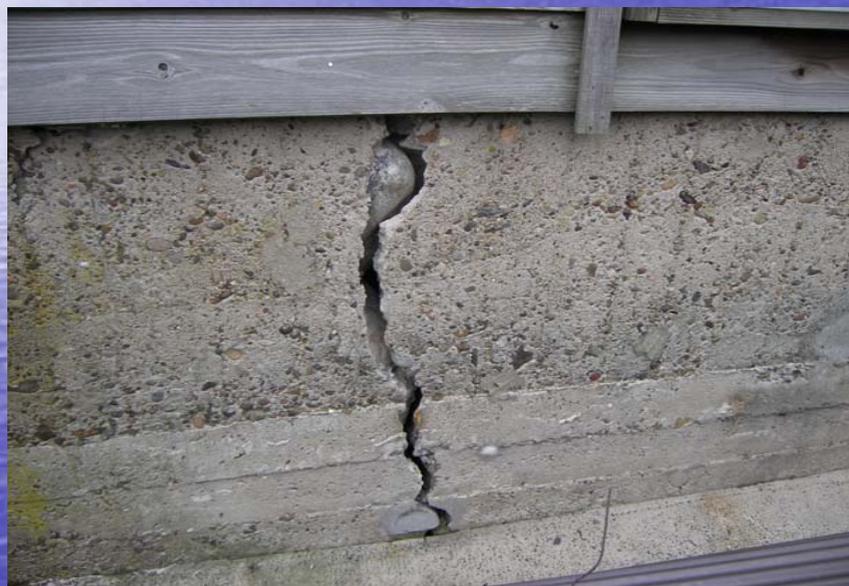
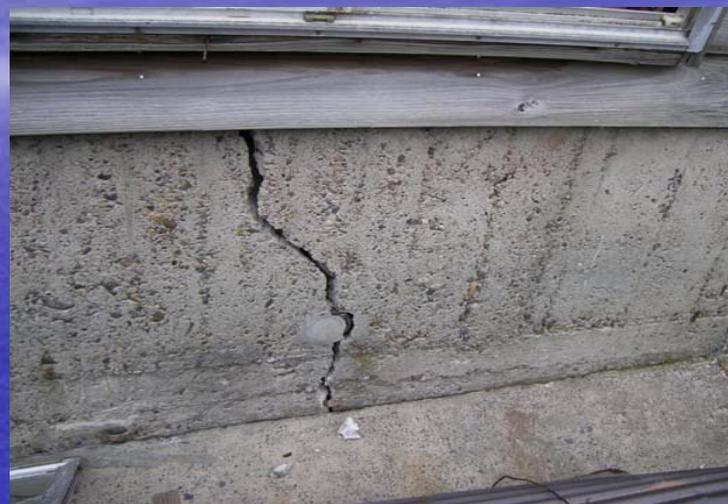
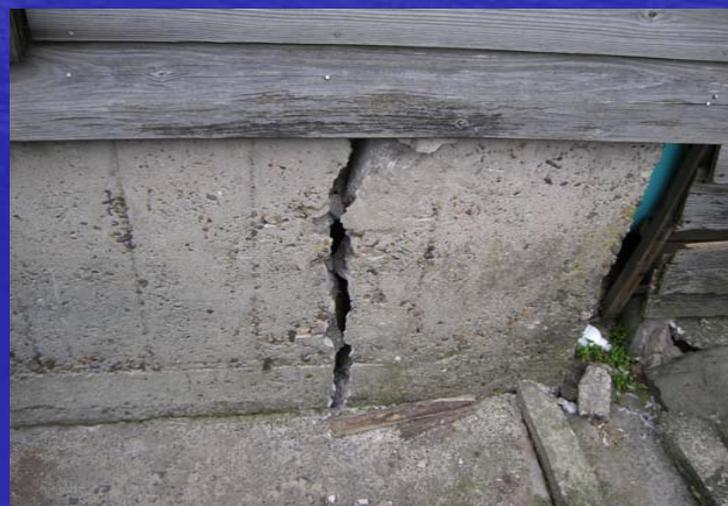
建物基礎の縦クラック (玉石・排水溝・自然石の部分で発生)

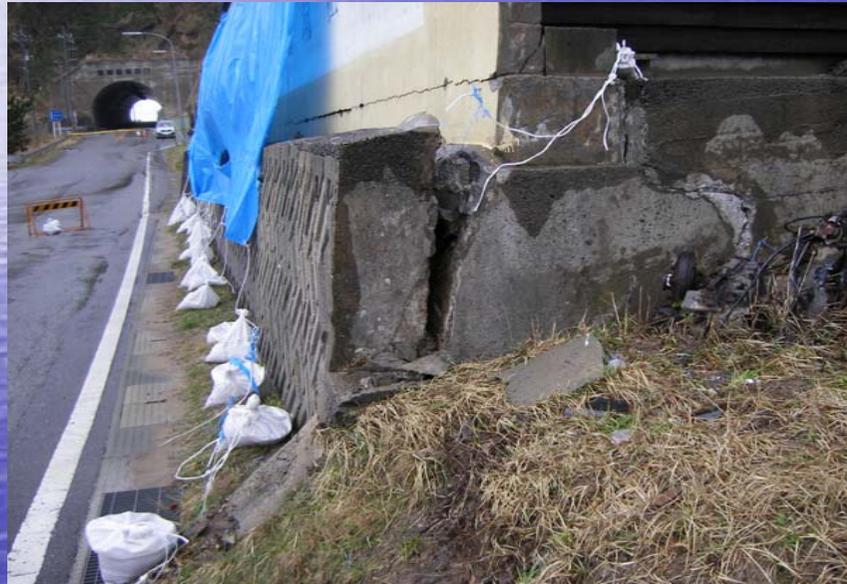
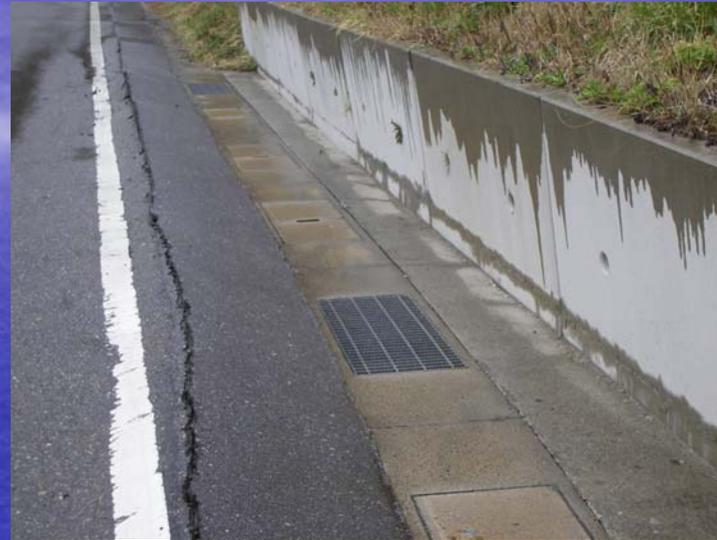
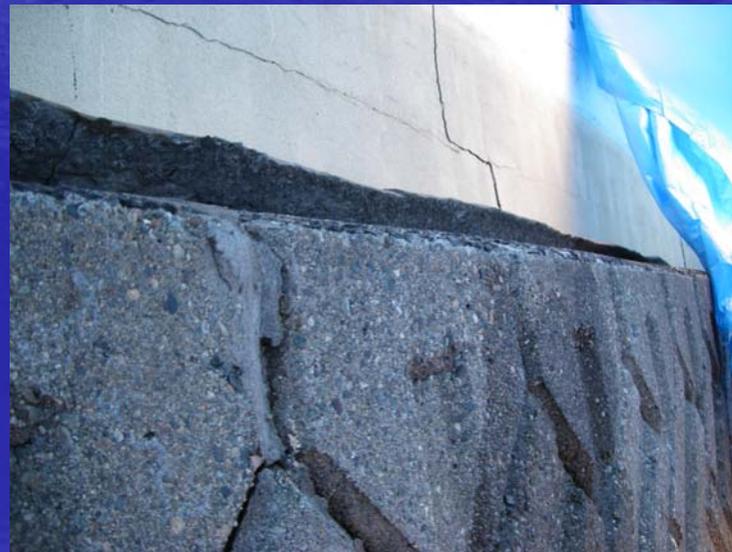
鹿磯港：プレキャストL型・石積擁壁被害

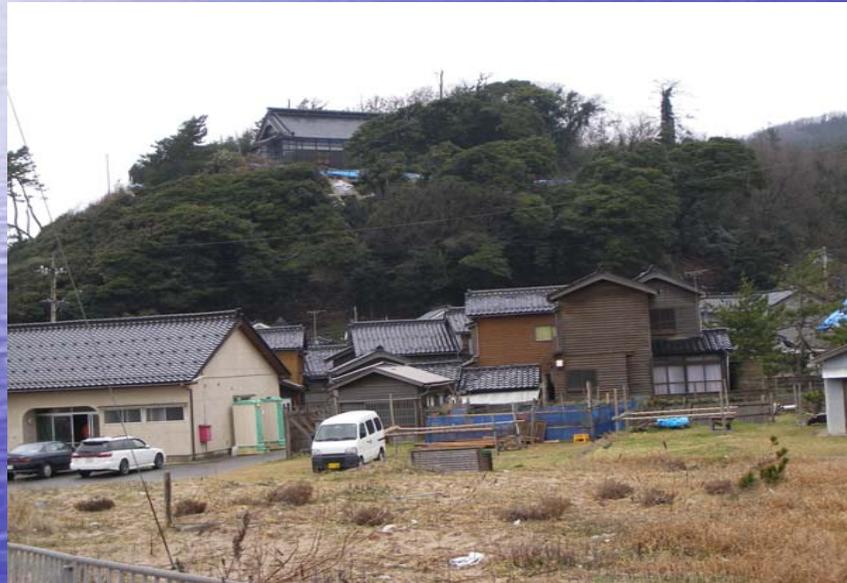
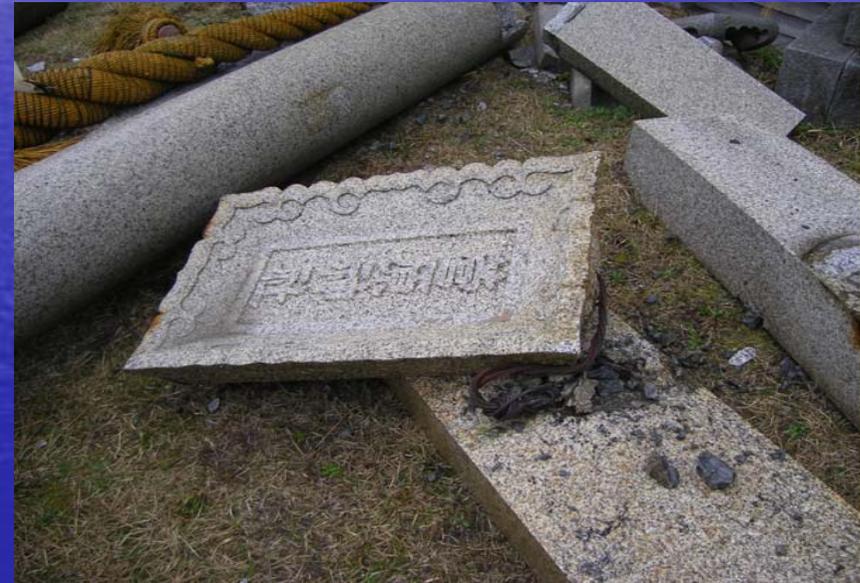
門前町菅原神社：宅地斜面被害

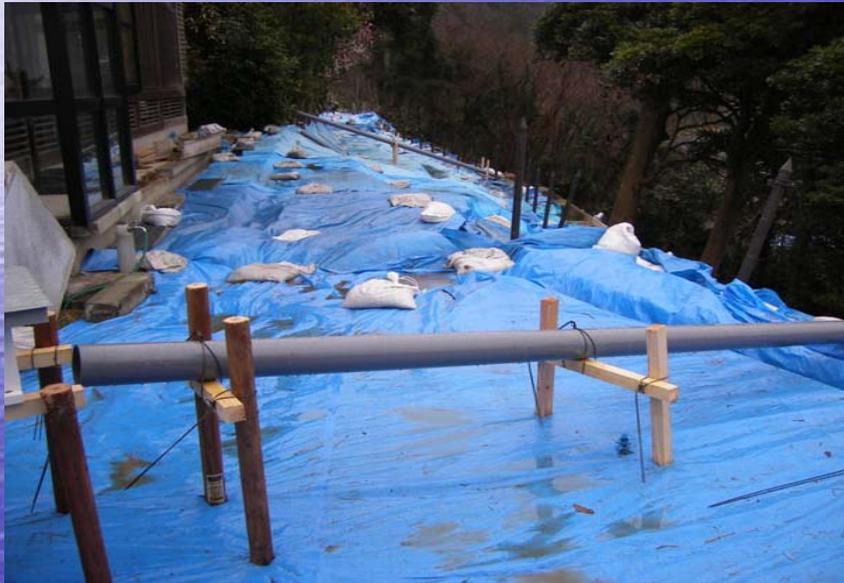
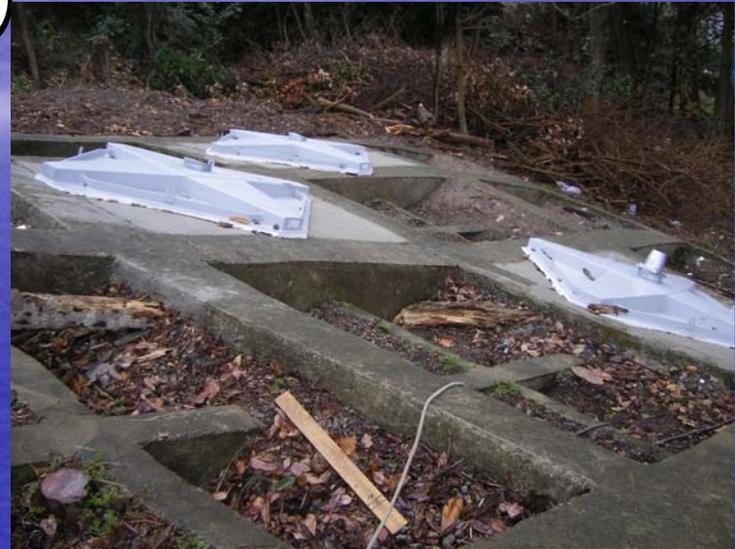
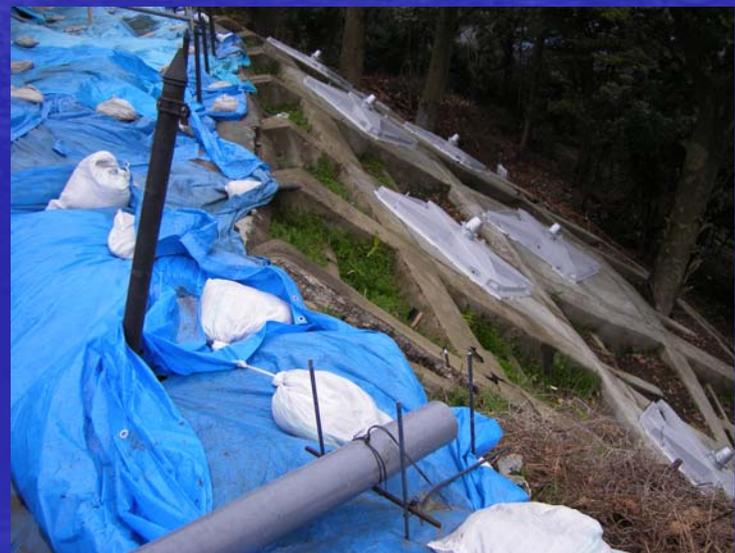
門前町菅原神社：宅地斜面被害 地滑り

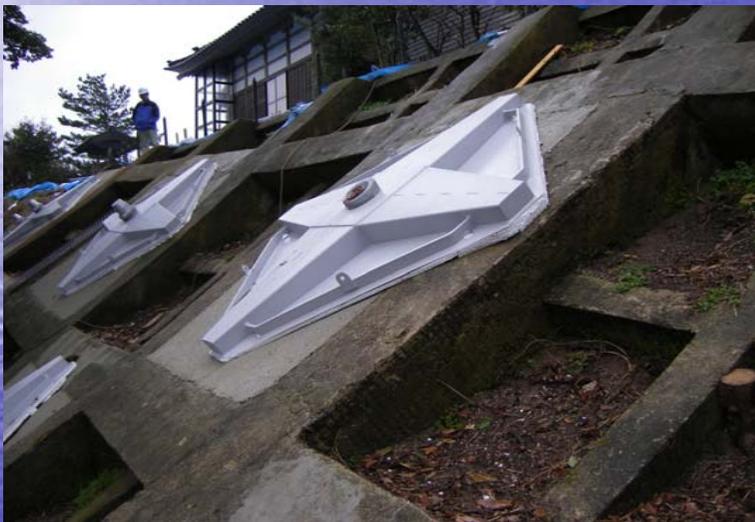
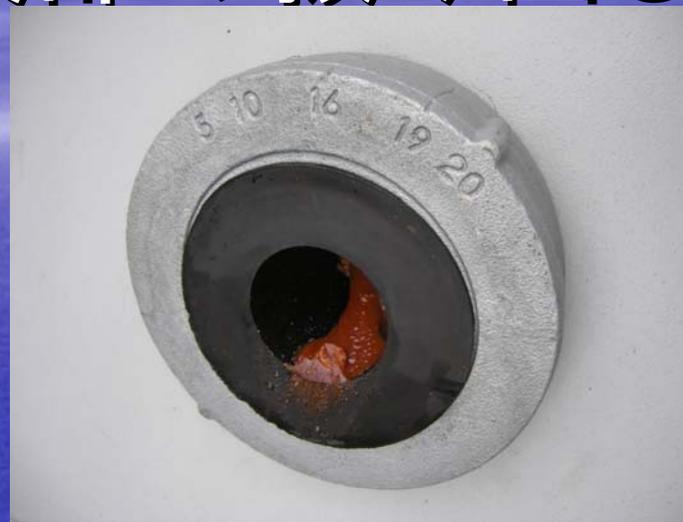
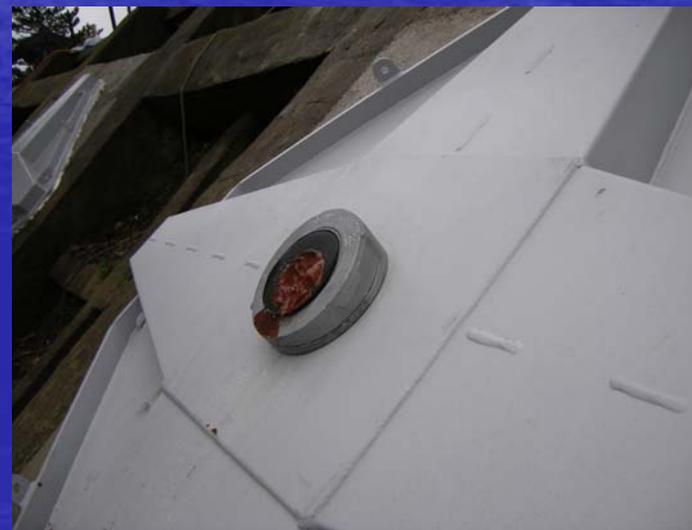
アンカー工の頭部の抜け出し

- 建物の裏や基礎を支える斜面の被害が多い。
- 急傾斜指定をしている箇所でもフリーフレームの変状が目立っている。基盤が風化して表面だけの保護工となっているために、基盤が滑っている。
- アンカー工の頭部が、2箇所破断している。端部であるので大きな影響がないが、新しいものであるので、今後の検討が必要である。

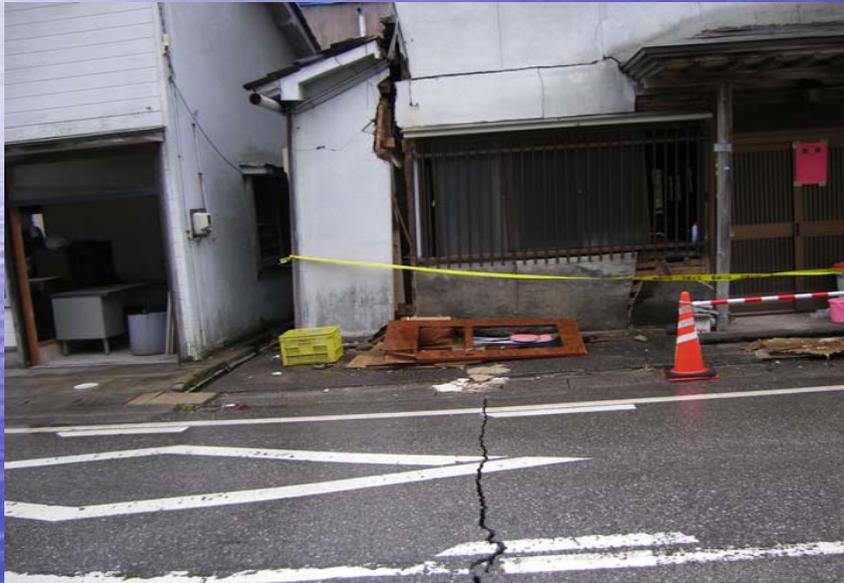
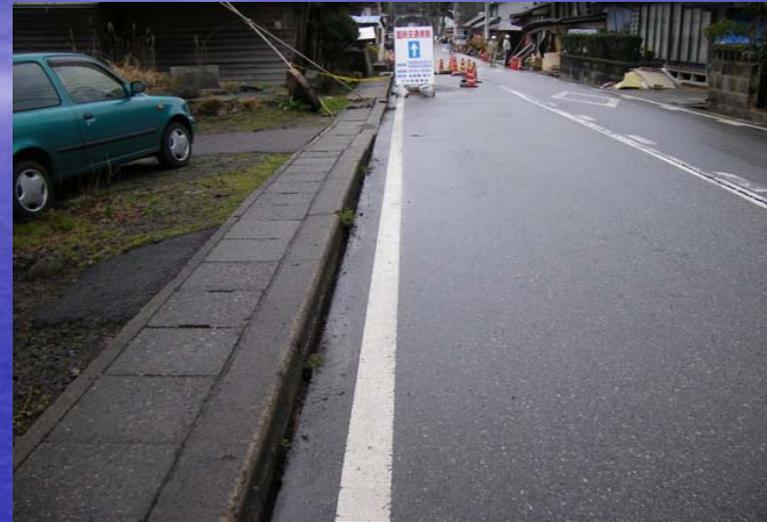
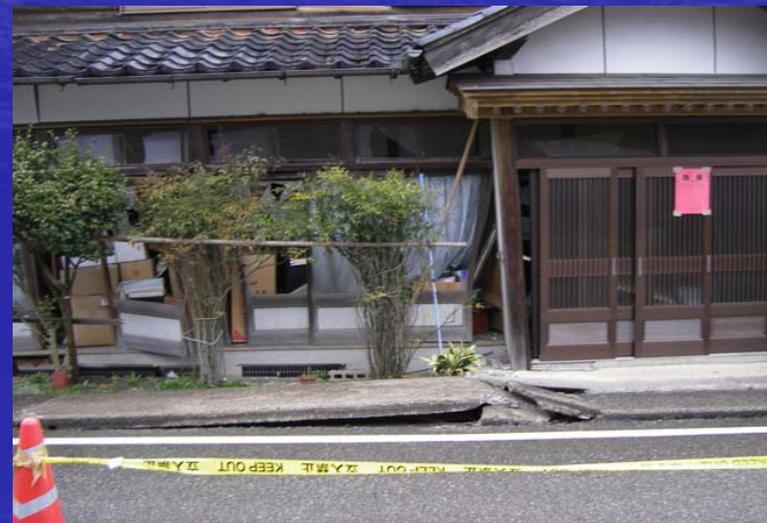
地盤変状による建物被害

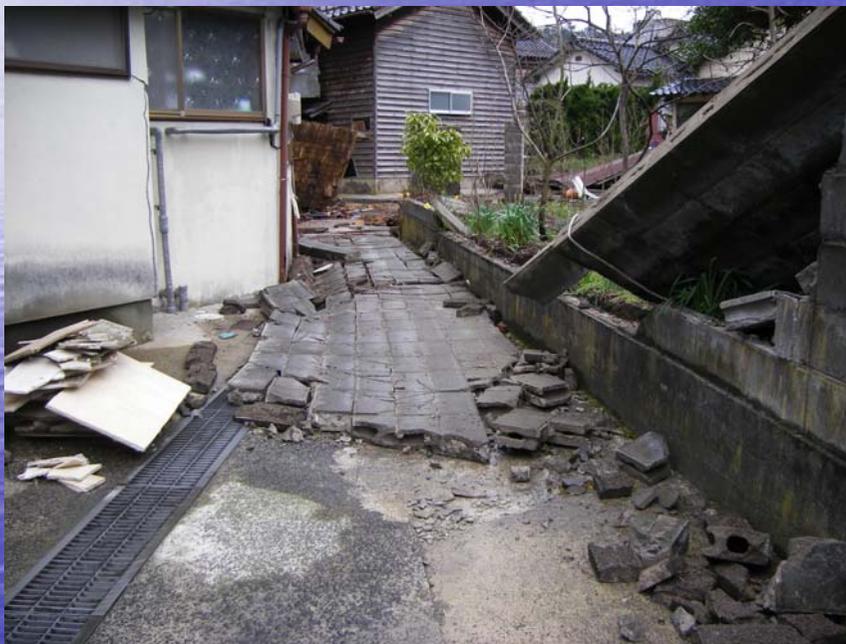
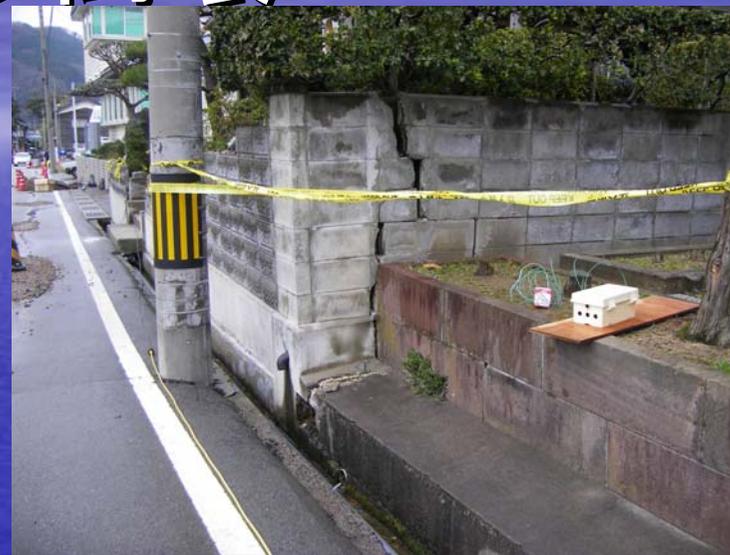
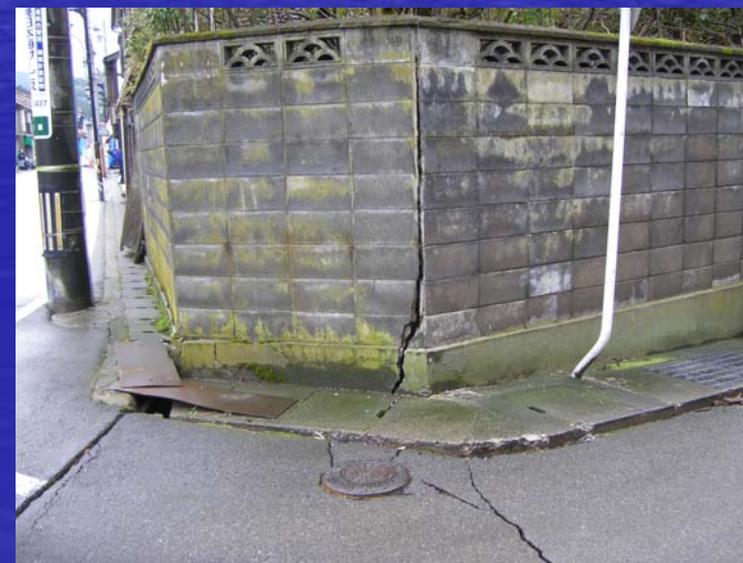
ブロック塀の倒壊

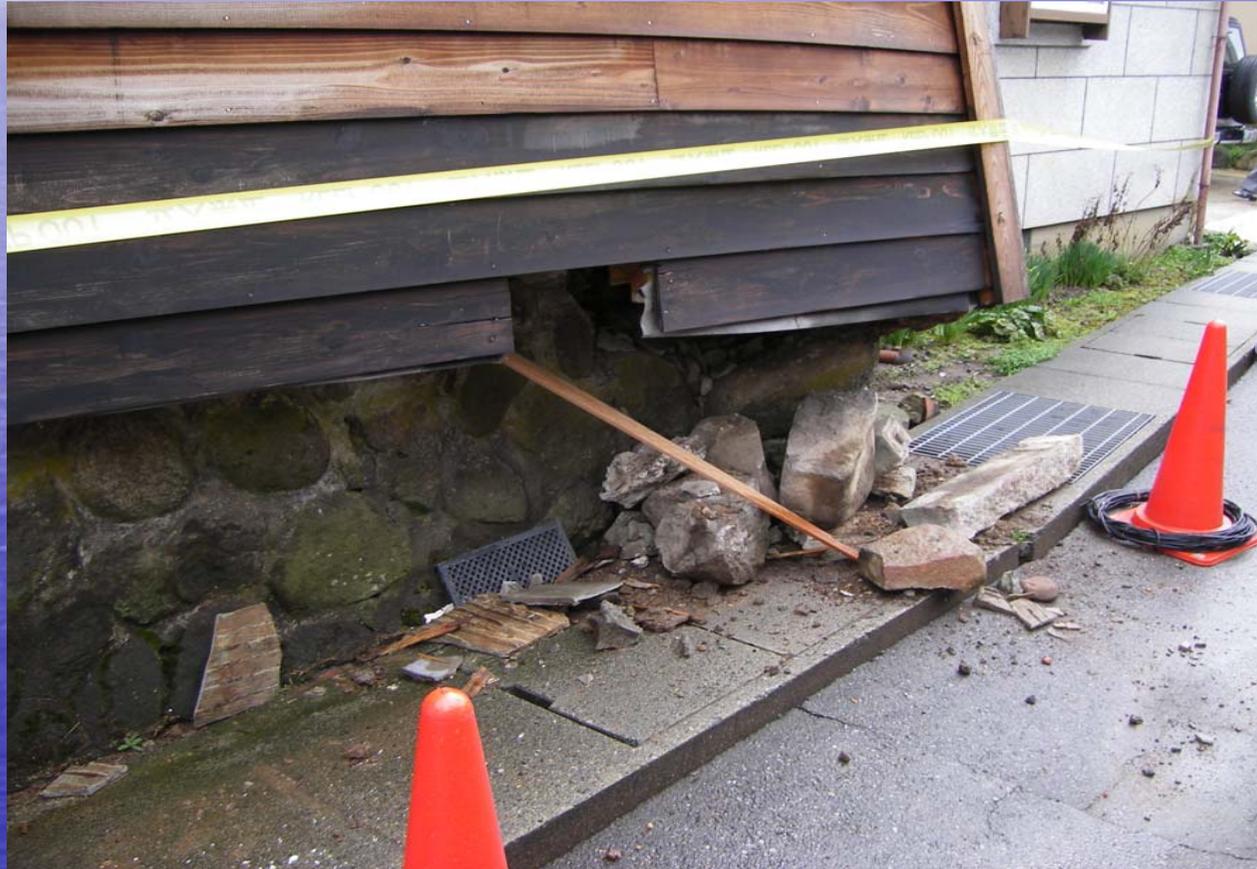
石積擁壁の建物基礎の崩壊

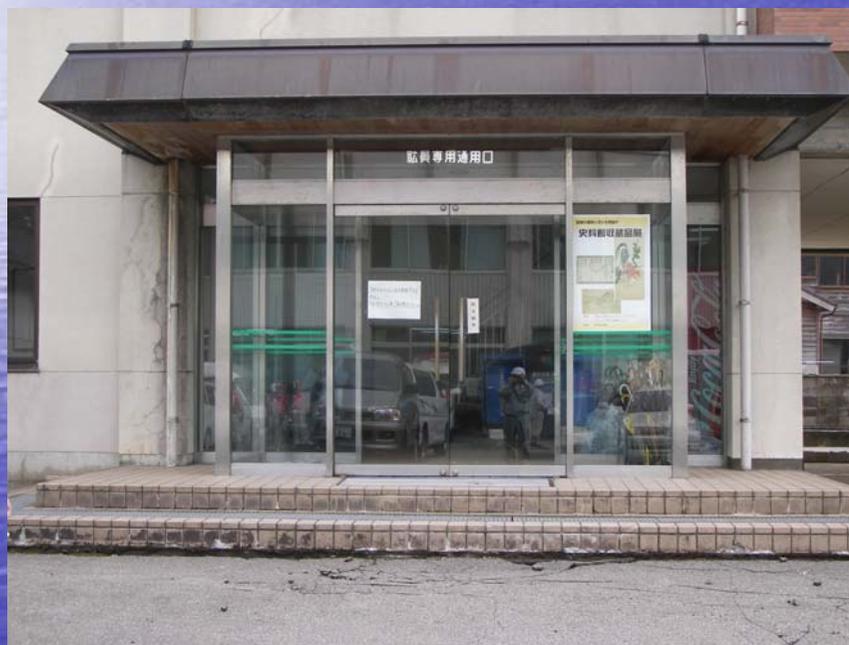
門前町役場 建物基礎部の沈下・貯水槽の浮上
