宅地被害調査

(株)千代田コンサルタント 東京支店

門前町道下

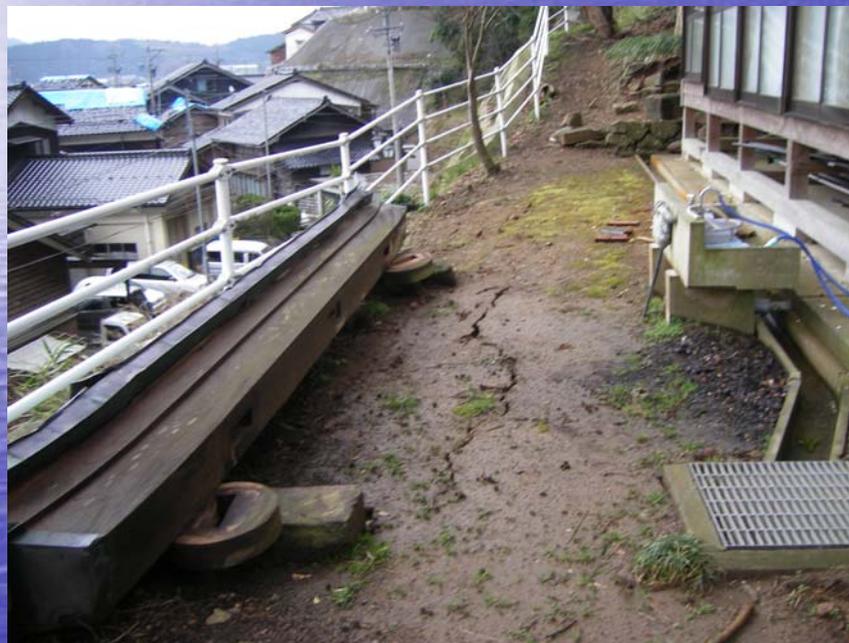
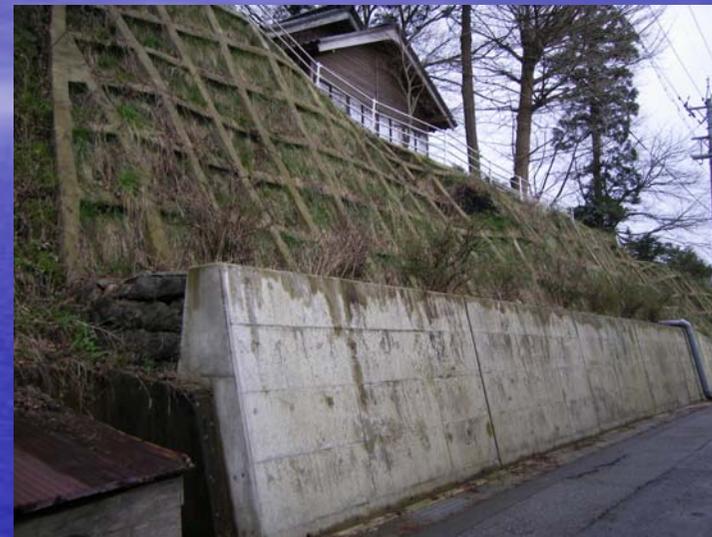
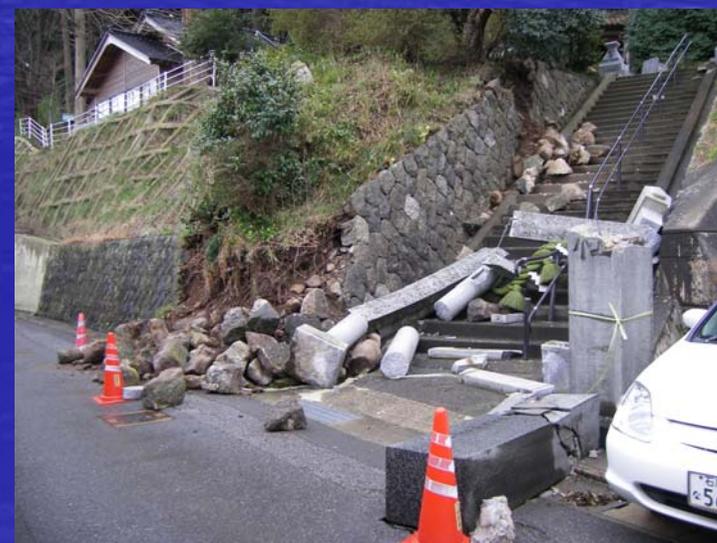
神社の斜面のクラック・擁壁の崩壊

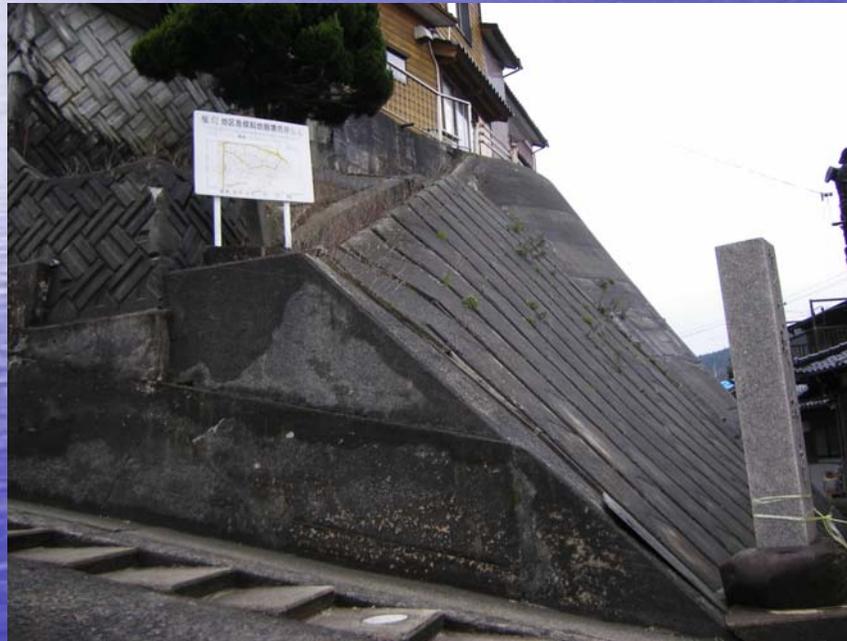
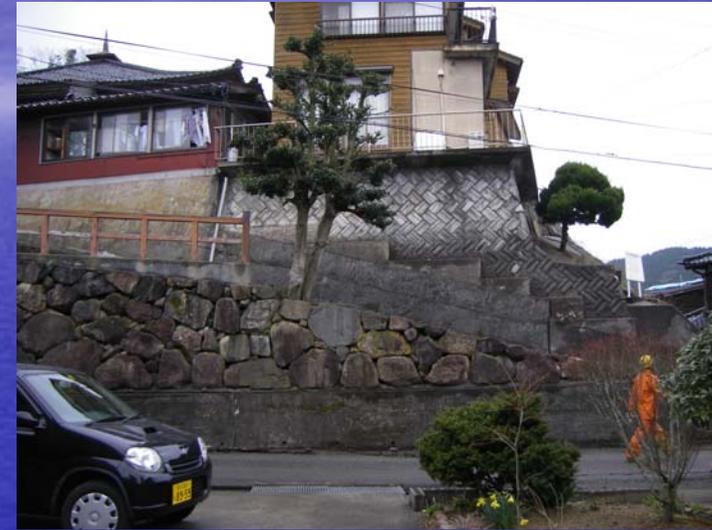
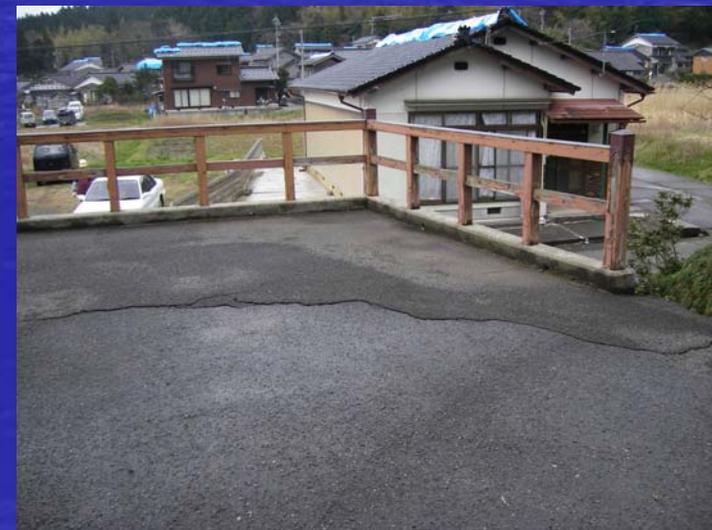
明敬寺：急傾斜地部擁壁のクラック

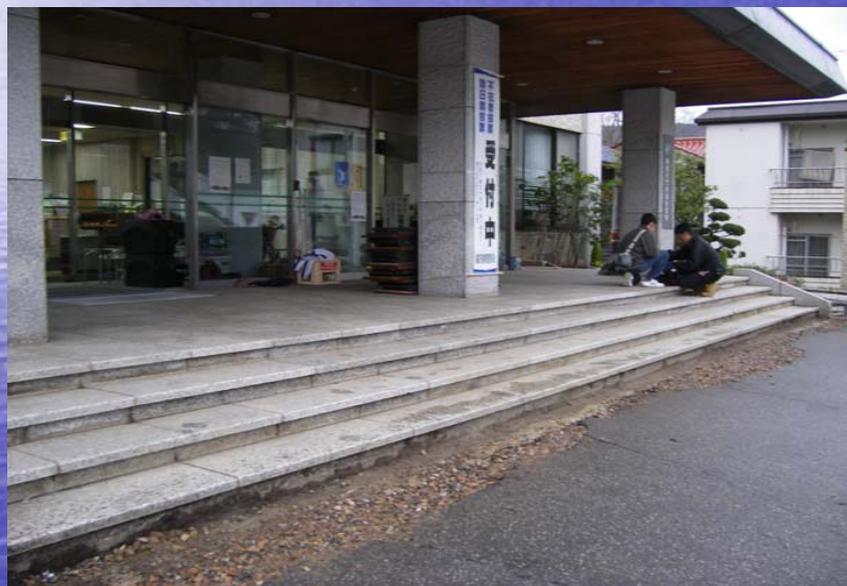
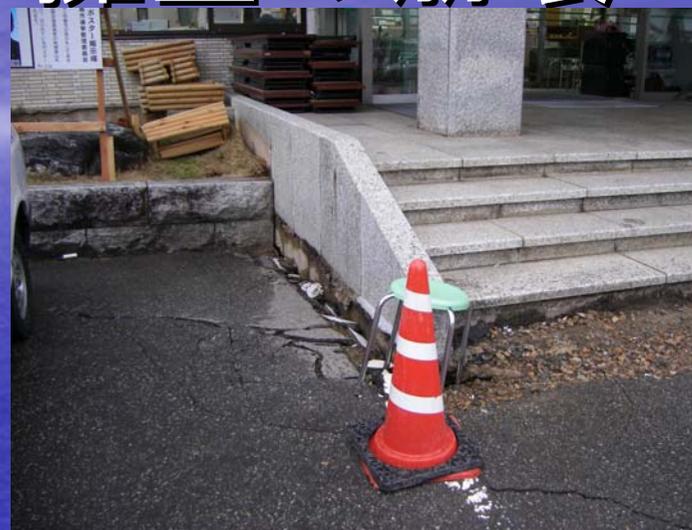
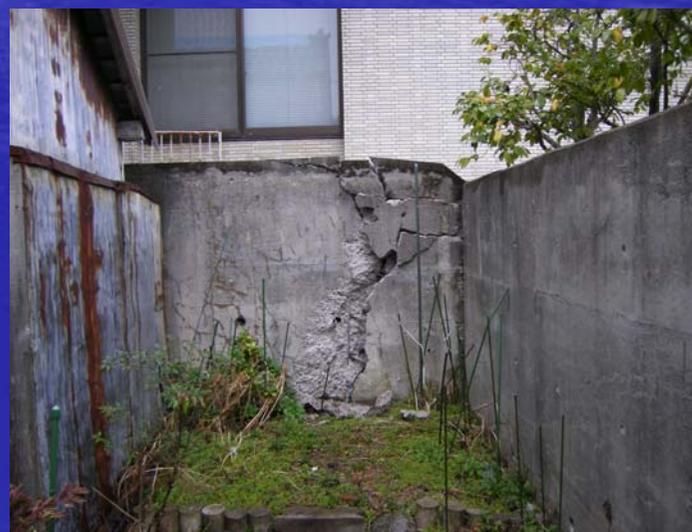
門前町役場の沈下・擁壁の崩壊

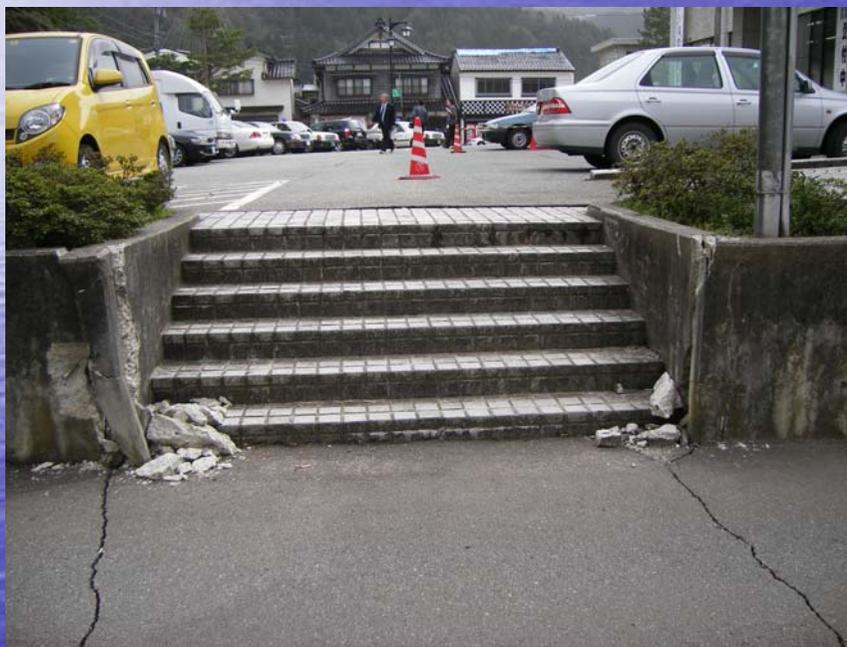
門前町役場 L型擁壁コーナー部目次のクラック

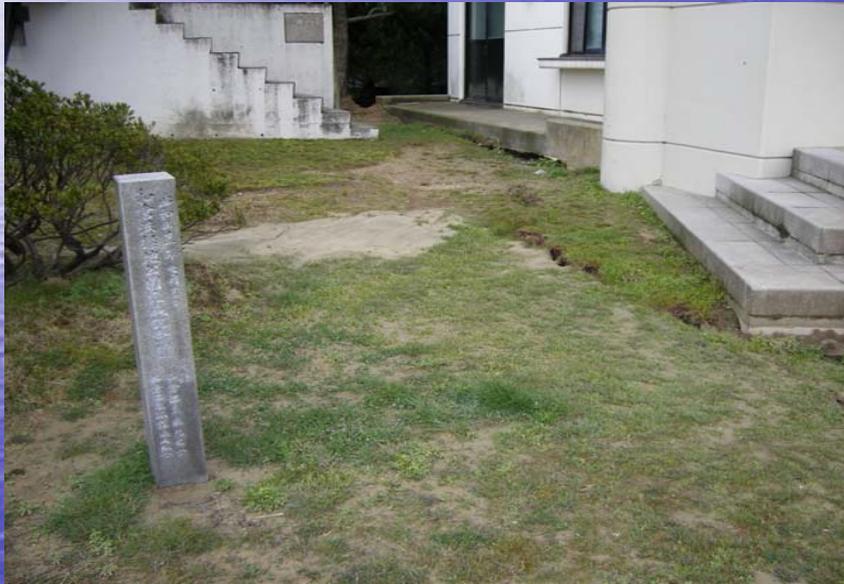
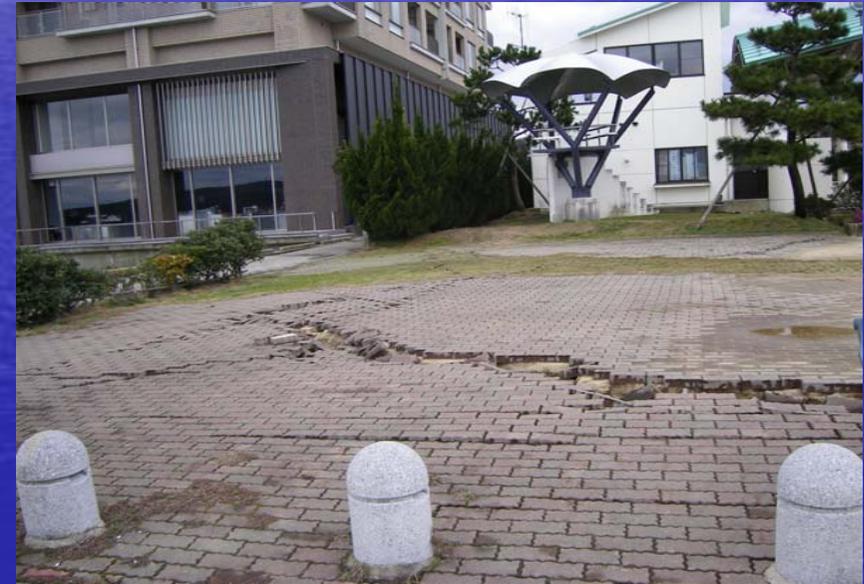
和倉港公園: 宅地地盤の液状化による宅地地盤の沈下

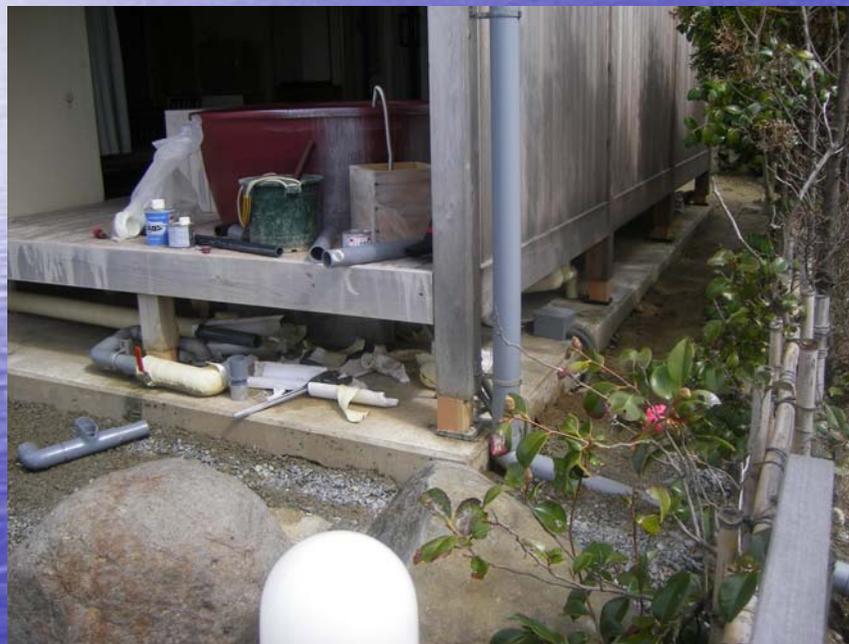
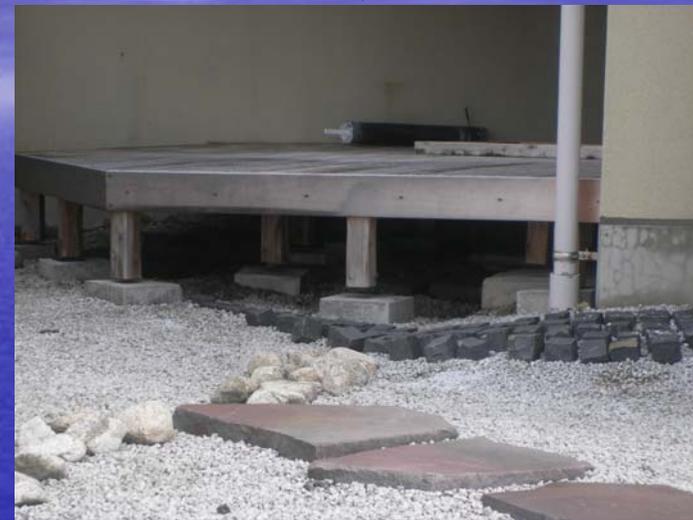
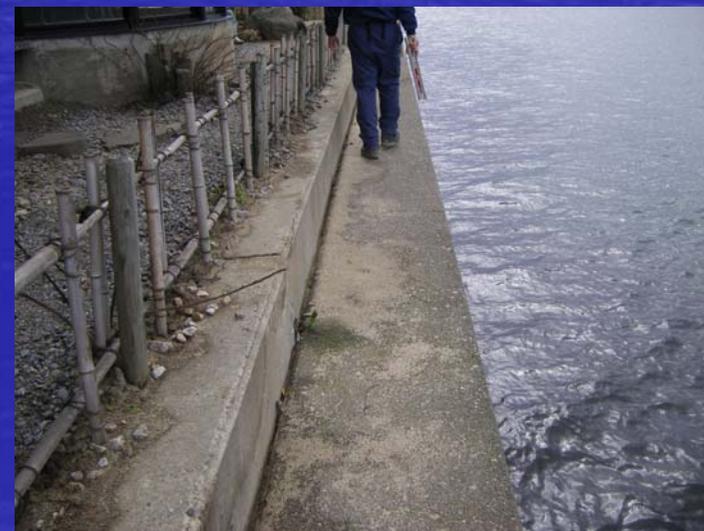
七尾市多田屋 護岸変状による宅地地盤の沈下

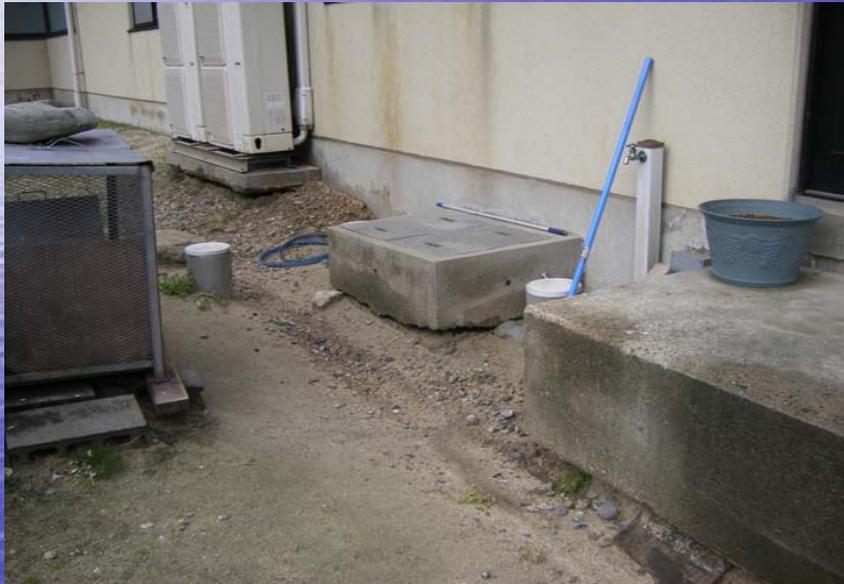
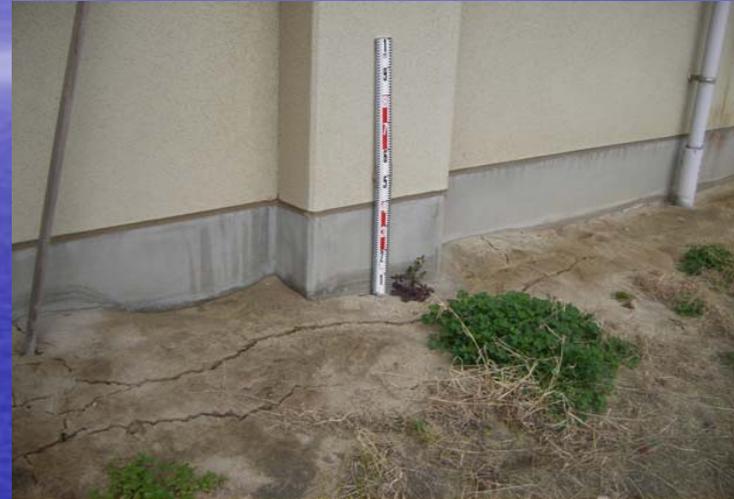
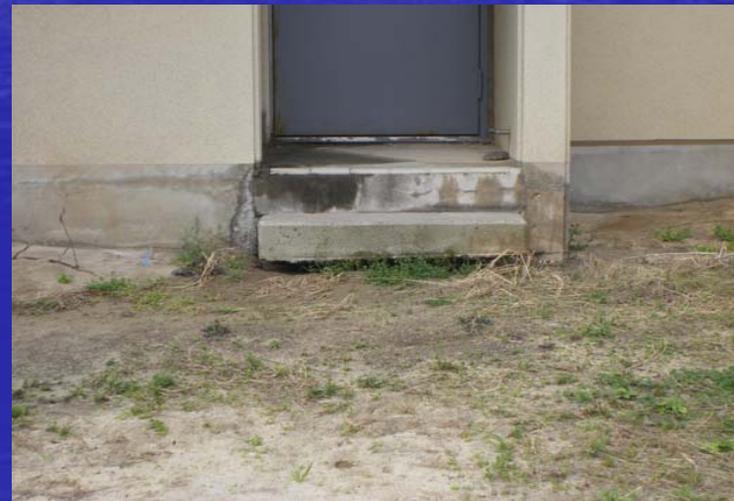
七尾市多田屋 護岸変状による宅地地盤の沈下

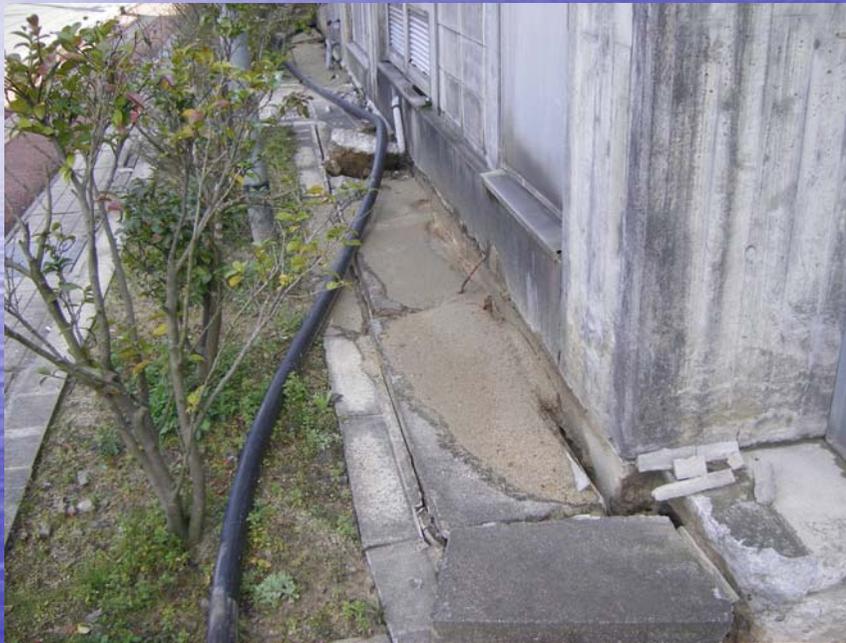
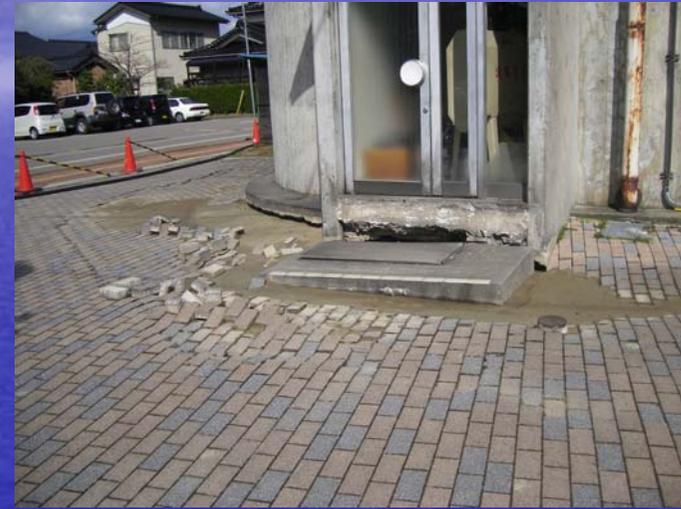
七尾市田鶴浜旧町役場 宅地地盤の沈下

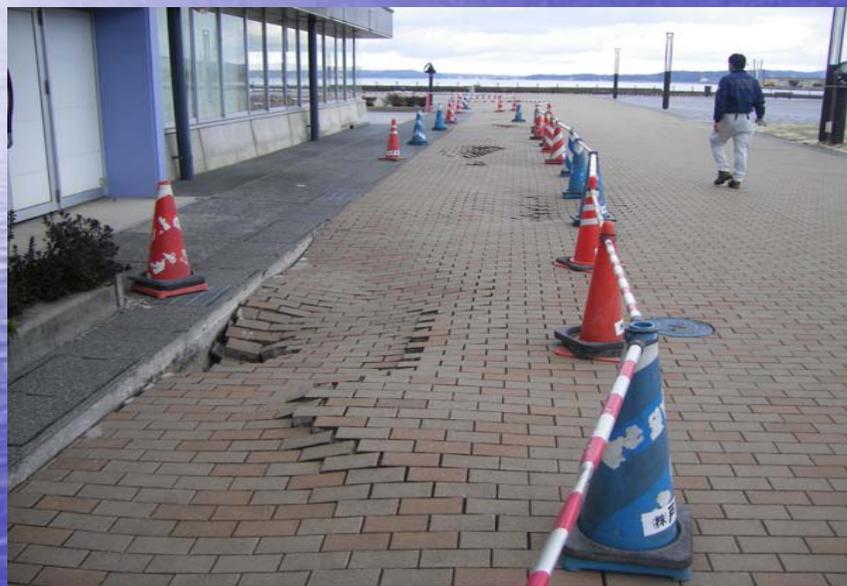
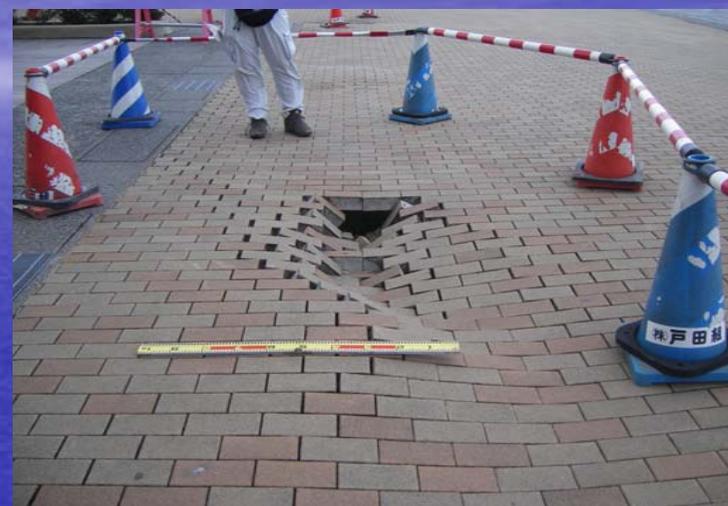
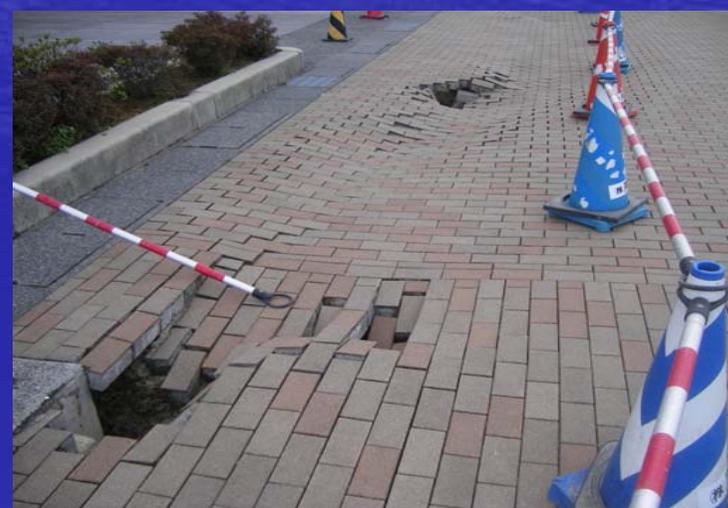
七尾市能登食祭市場：液状化による 宅地地盤の沈下

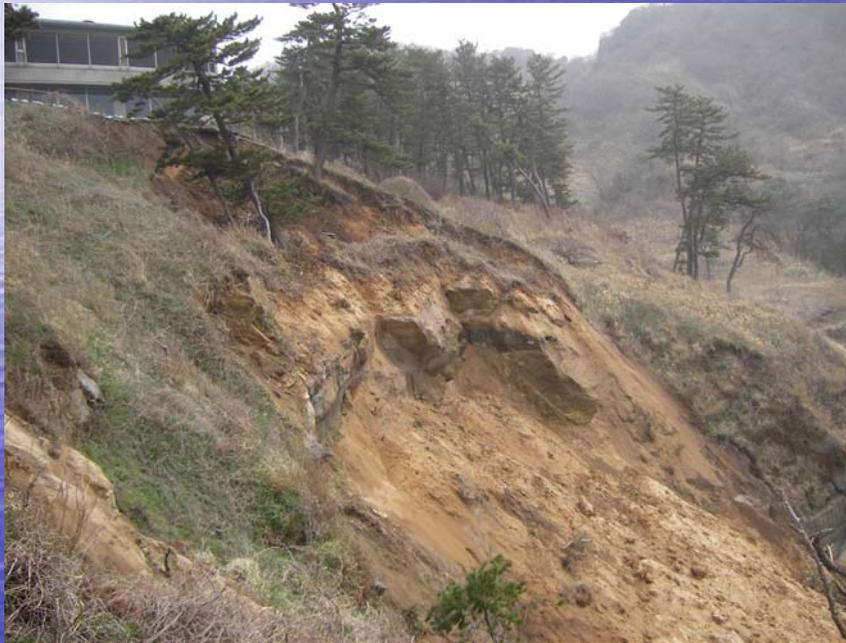
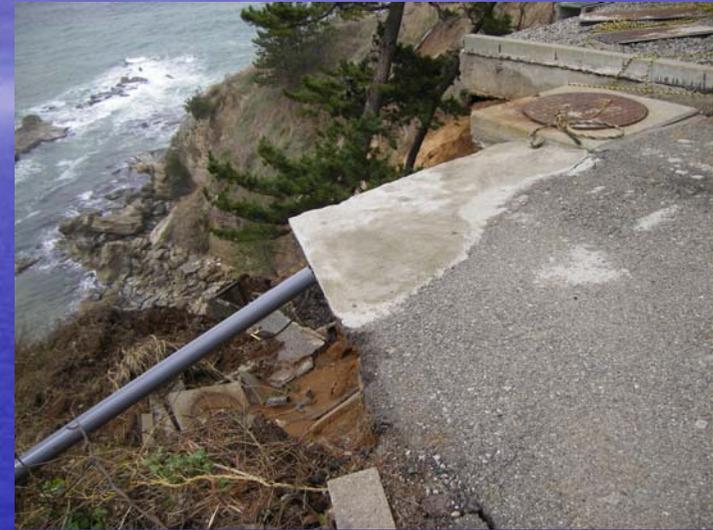
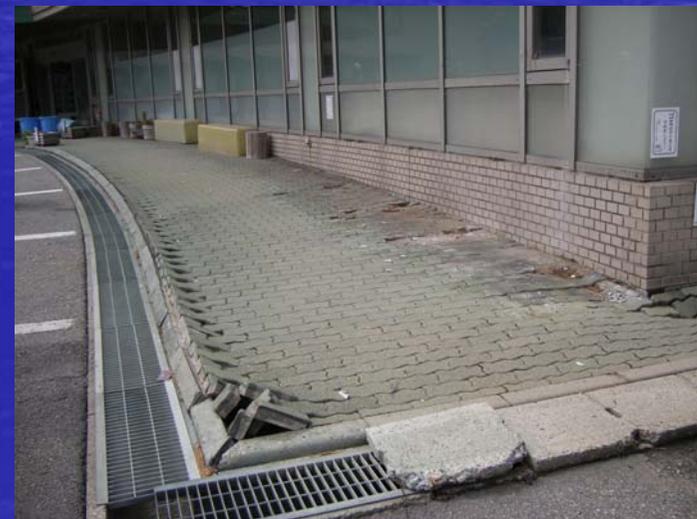
志賀町関野鼻：宅地斜面の崩壊
