土木学会「平成19年(2007年)能登半島地震災害緊急調査団」速報会
2007年3月29日

震源地域における地震動特性

—2007年能登半島地震被害調査報告—

高橋良和・後藤浩之
(京都大学防災研究所)

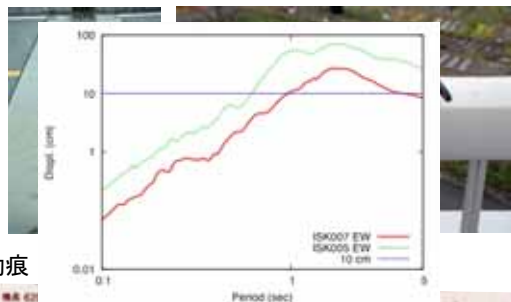
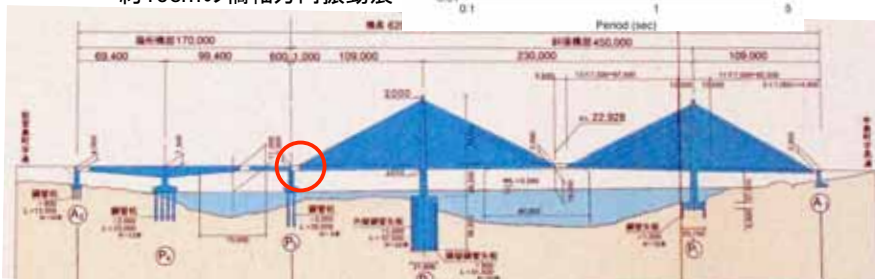
中能登農道橋

約10cmの橋軸方向振動痕

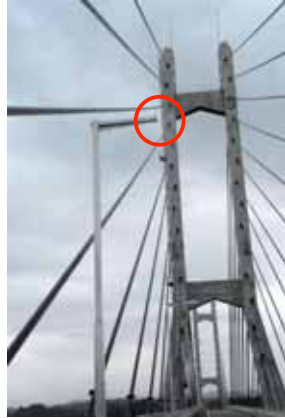
中能登農道橋

照明塔の照明が落下(2ヶ所)

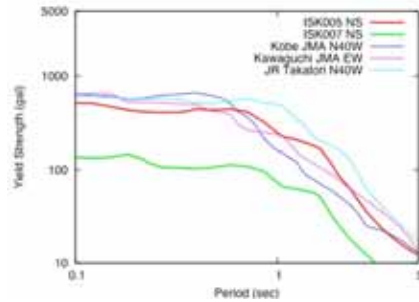
必要強度スペクトル($\mu=5$)

- 塑性率5を確保するために必要な構造物強さからみると, 穴水記録は鷹取・川口記録と遜色ない

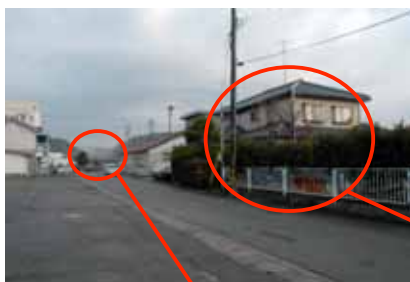
K-NET 穴水周辺の被害状況

- K-NET 穴水観測点周辺の構造物は必ずしも甚大な被害を受けている訳ではない

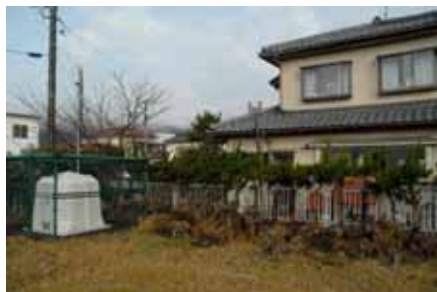
観測点傍の家屋

- ただし、観測点周辺で被害が著しい様子は観察されない

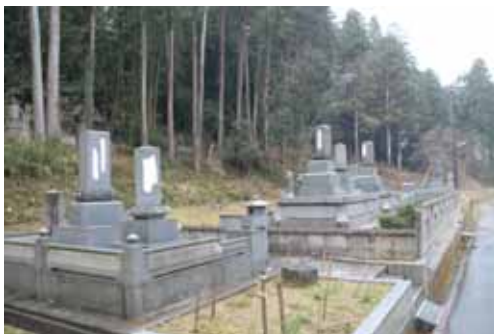
穴水町(墓石の回転)

- 穴水町の寺で墓石が時計方向に回転した現象を観察した

- 水平動粒子軌跡の回転方向と墓石の回転方向が逆であることも既往の研究通りである
- ただし、比較的大きな被害が観測点回りに見られたわけではない

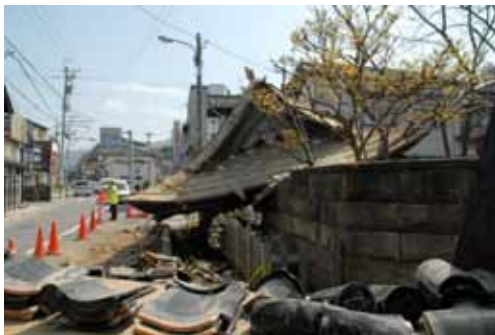
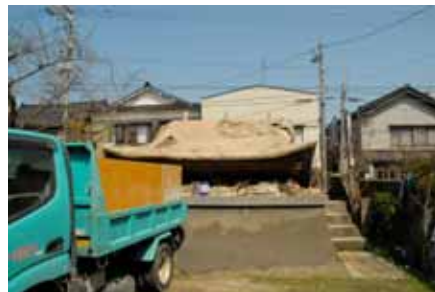
鐘楼の崩壊

- 観測点付近の寺で鐘楼が崩壊し、道路へ落下

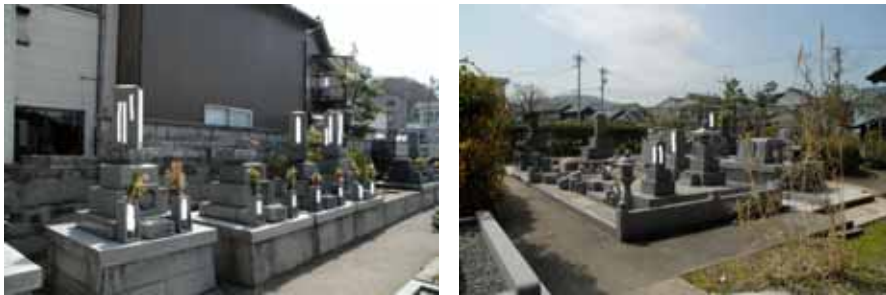
墓石の落下と回転

- 墓石の回転と同時にその落下が多く見られる

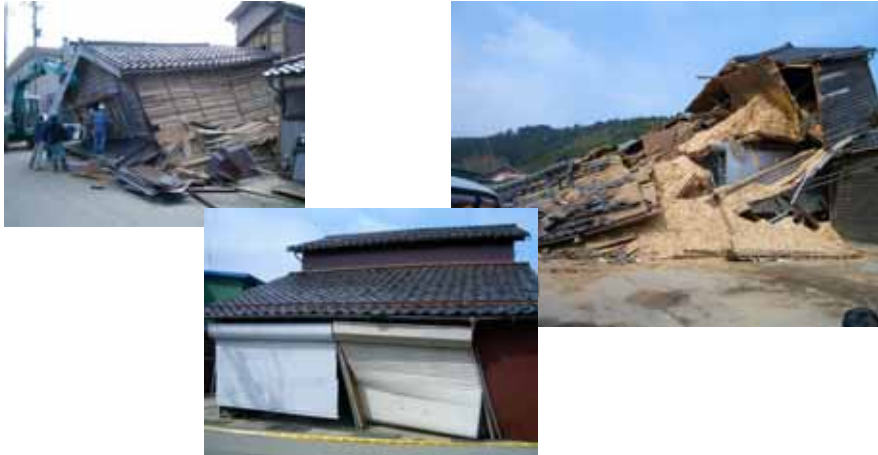
木造家屋の倒壊

- 観測点付近に全壊家屋が点在している。

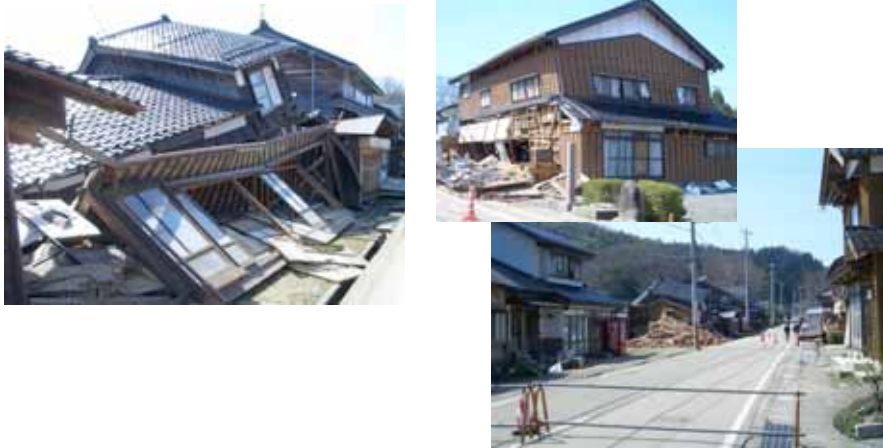
集中する木造全壊家屋

- 門前町総合支所の南に面する通り

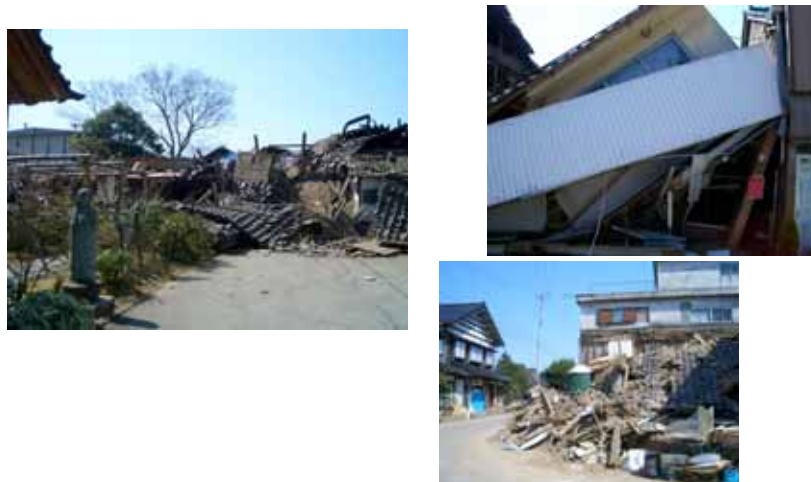
集中する木造全壊家屋

- 門前町総合支所の東に面する通り

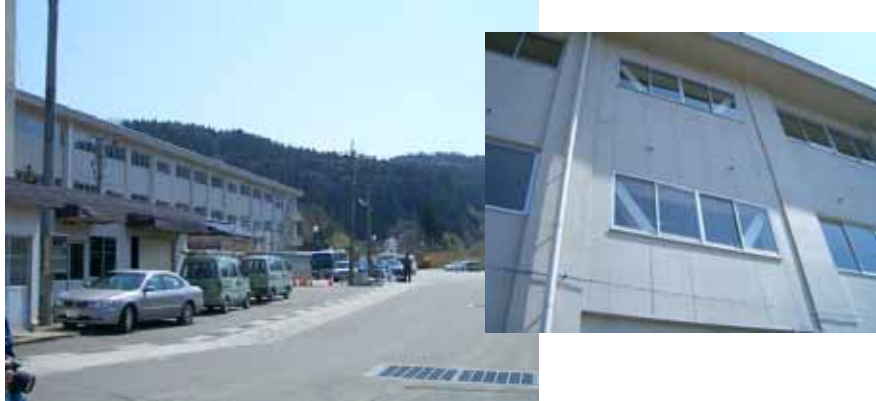
耐震補強された構造物

- 門前町総合支所の南に面する通りに位置するが、補強された構造物は外見上問題はなし

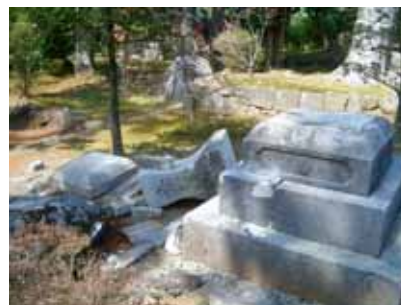
灯籠の崩壊

- 灯籠の崩壊(総合庁舎正面)

穴水, 輪島市街と比較しても
相当な地震動が予想される
