2007年3月25日能登半島地震速報 / 地形・地盤条件と地震被害（図面）

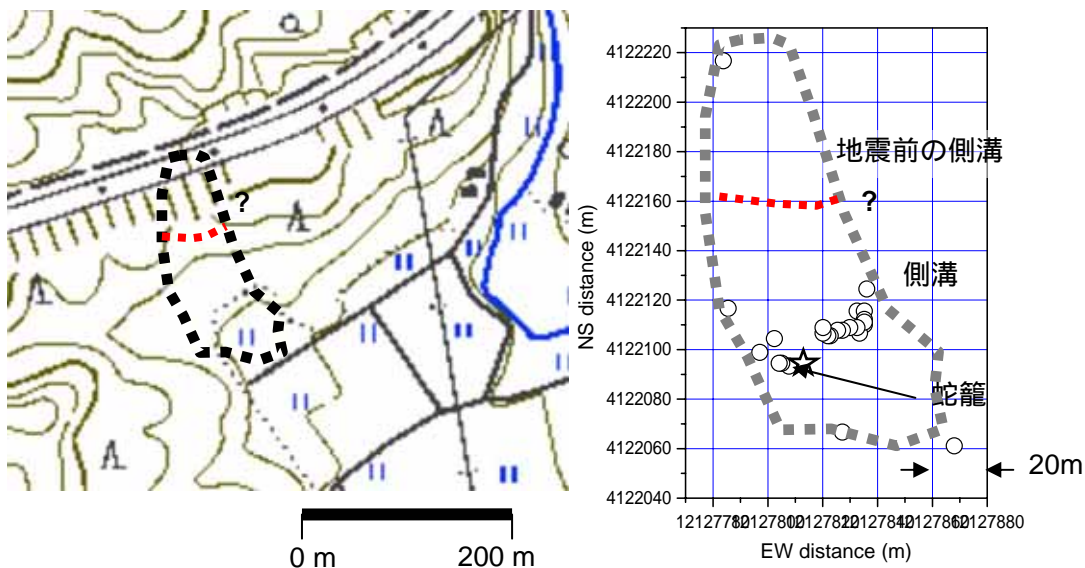
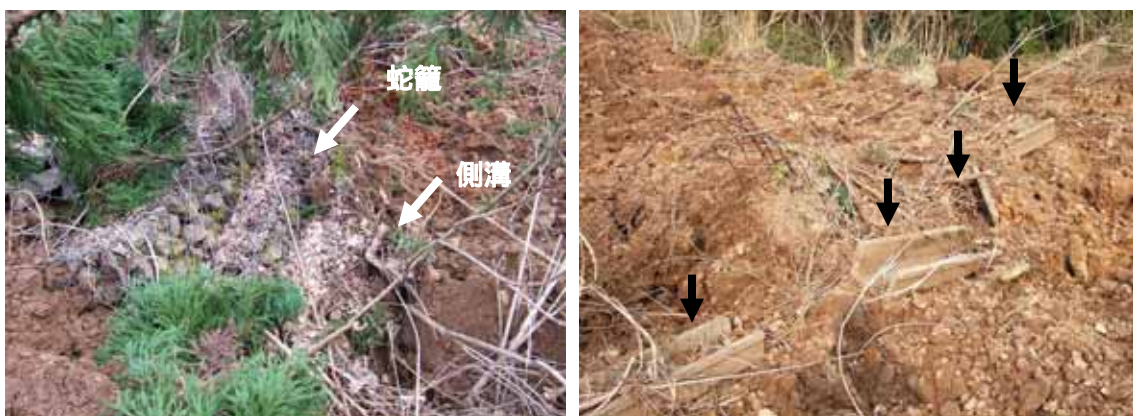
崩壊土砂上に散乱する側溝：蛇籠、側溝が土砂上に載って移動。元の場所が特定できれば土砂の移動状況を推定できる。40～60m 移動か？

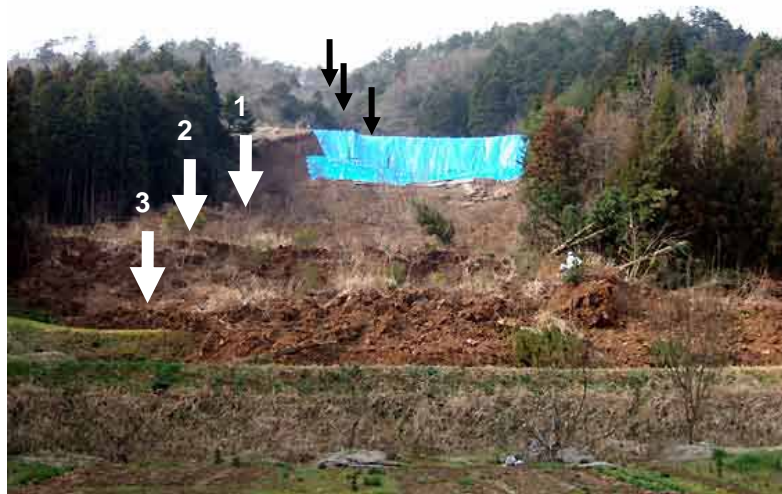
図1 側溝は2段目の崩壊土砂上に散乱、奥の谷（黒矢印）が崖錐堆積物の源か？崩壊土砂は安山岩質の礫を含む（能登有料道路中島町豊田近く、N37度05分58秒、E136度48分59秒）。

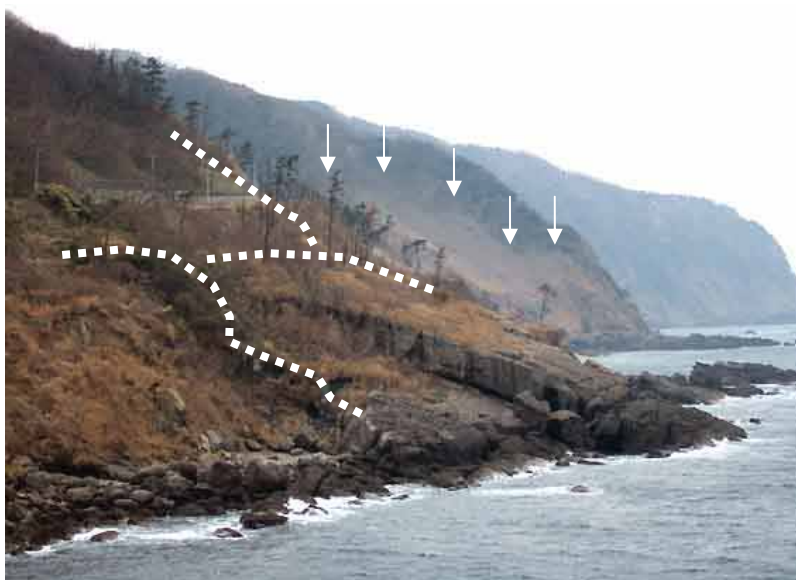
図 3 層状の礫岩：今回の地震で無被害。しかし昔滑落した形跡あり。すべり残しの岩盤上に道路。奥の方にも崩落地が見える（輪島市大沢町アタケ岬近く、N37 度 22 分 26 秒，E136 度 47 分 19 秒）

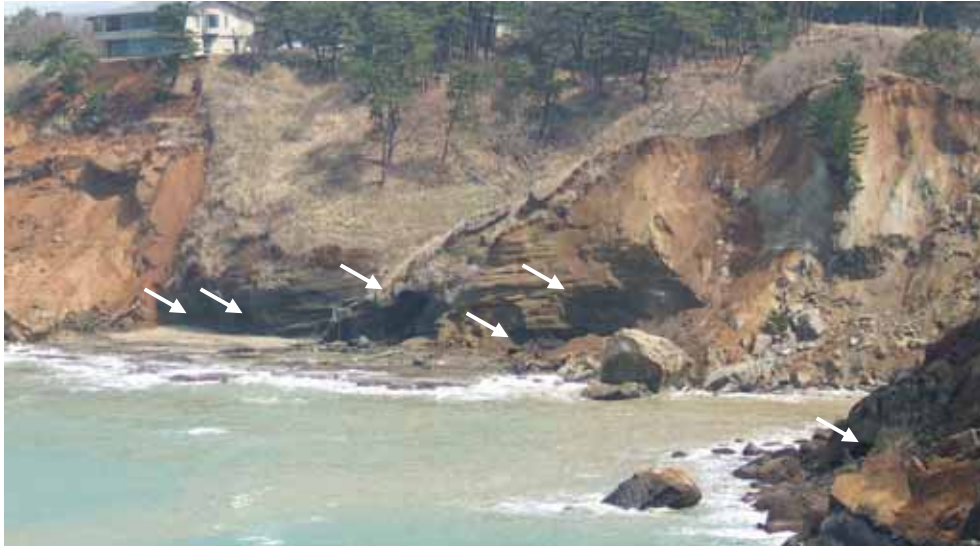
図 4 石灰質砂岩の堆積構造、石灰質が溶け出し、波蝕も加わって根元が空洞化（白矢印）していたことが崩壊の原因と推定される（関野鼻、N37 度 12 分 50 秒，E136 度 41 分 18 秒）。

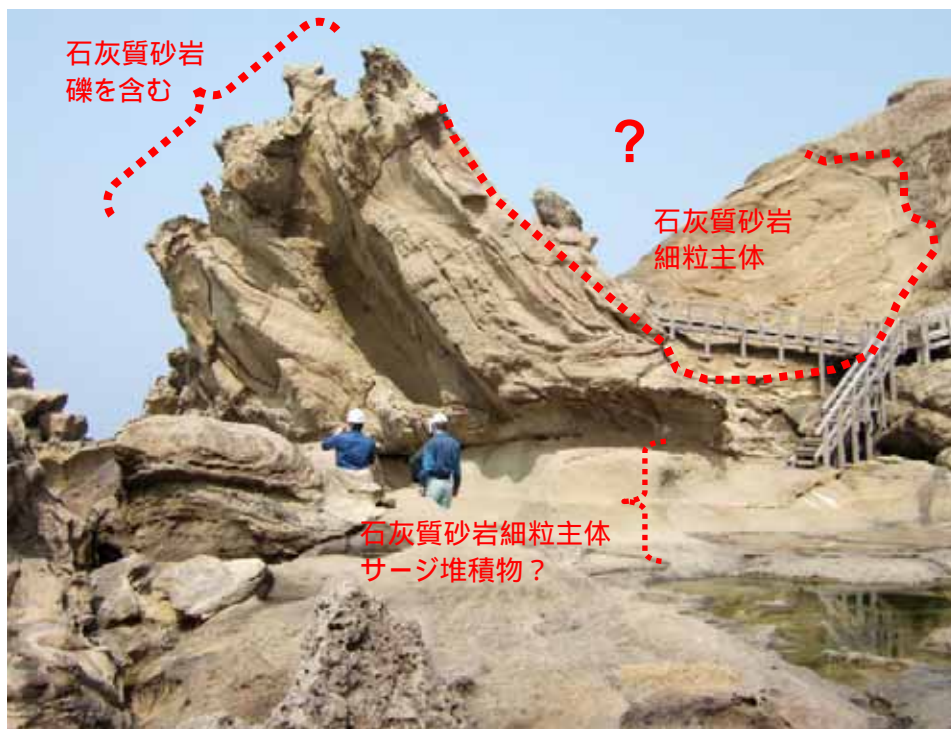
図 5 選別的な波蝕：全体が石灰岩質砂岩であるが、細粒分の卓越した部分の波蝕が先行的に進む。いずれの岩も大量の貝殻を含む（関野鼻、N37 度 13 分 22 秒，E136 度 41 分 43 秒）。

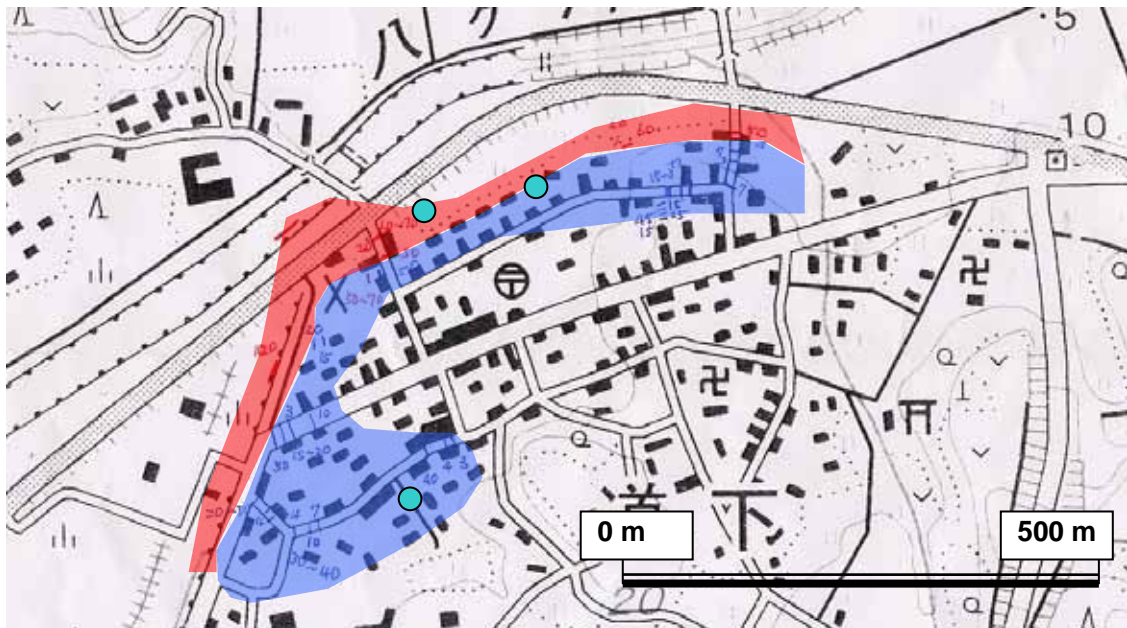
図 6 門前の道路に現れた亀裂：青が開口、赤が圧縮である。青から赤に向かう形で地盤が移動した痕跡である（郵便局、N37度17分23秒、E136度44分37秒）。図中青丸は水位確認した井戸

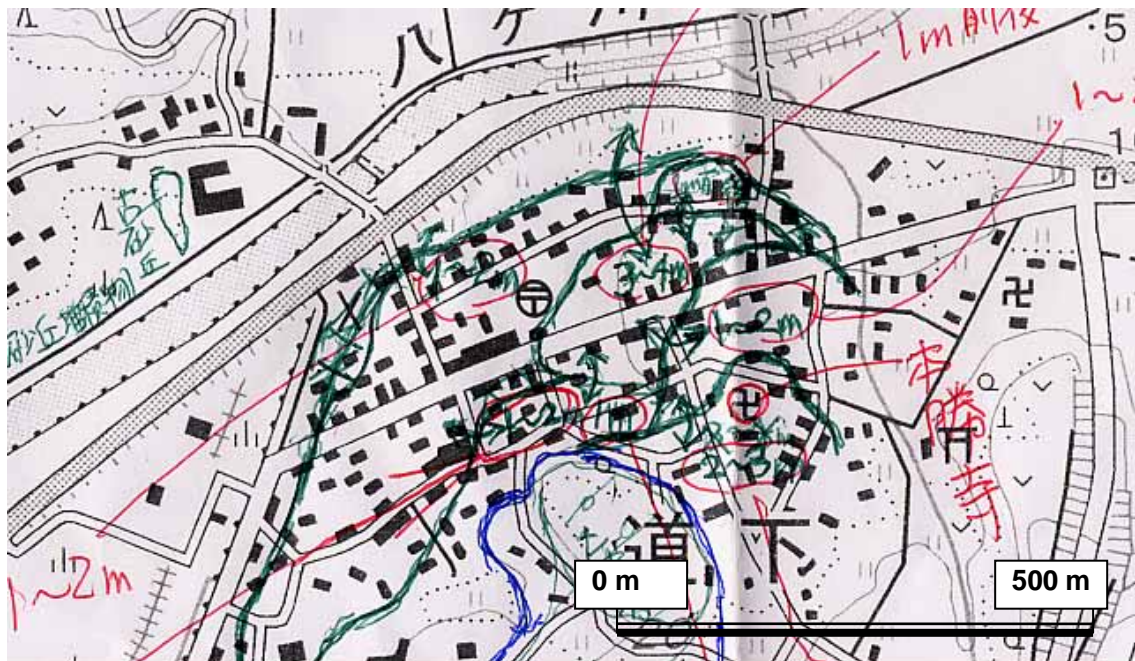
図 7 門前の街中の段差

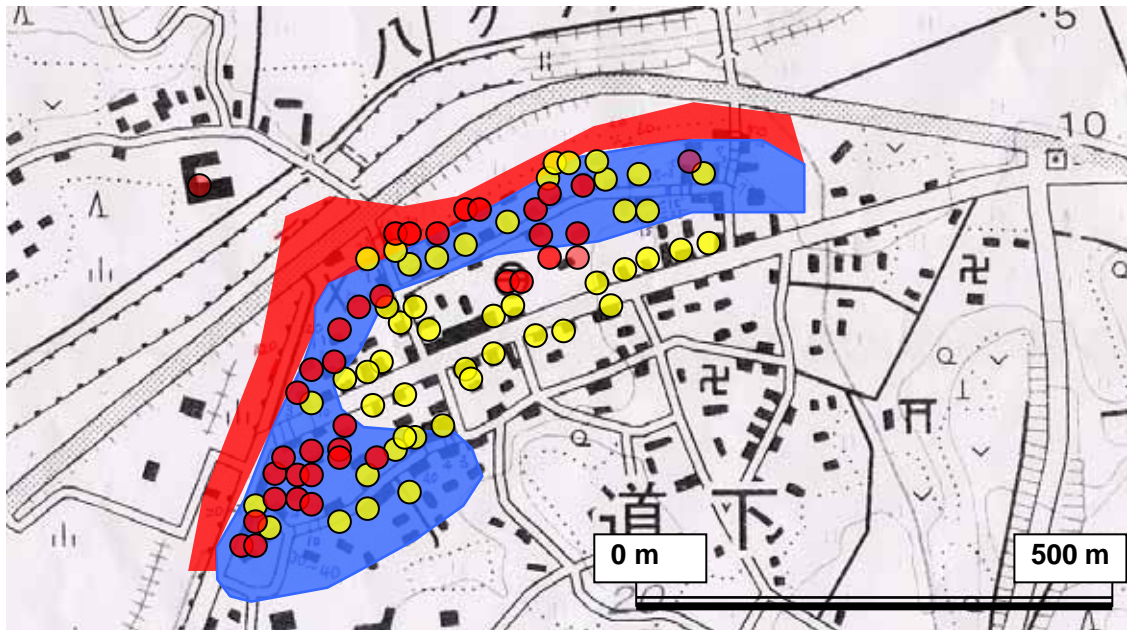
図8 被害家屋の分布：黄色はせん断変形した家屋、赤は倒壊に到った家屋。黄色が広範囲にわたって確認できる一方で、赤は地盤の移動域に集中している。

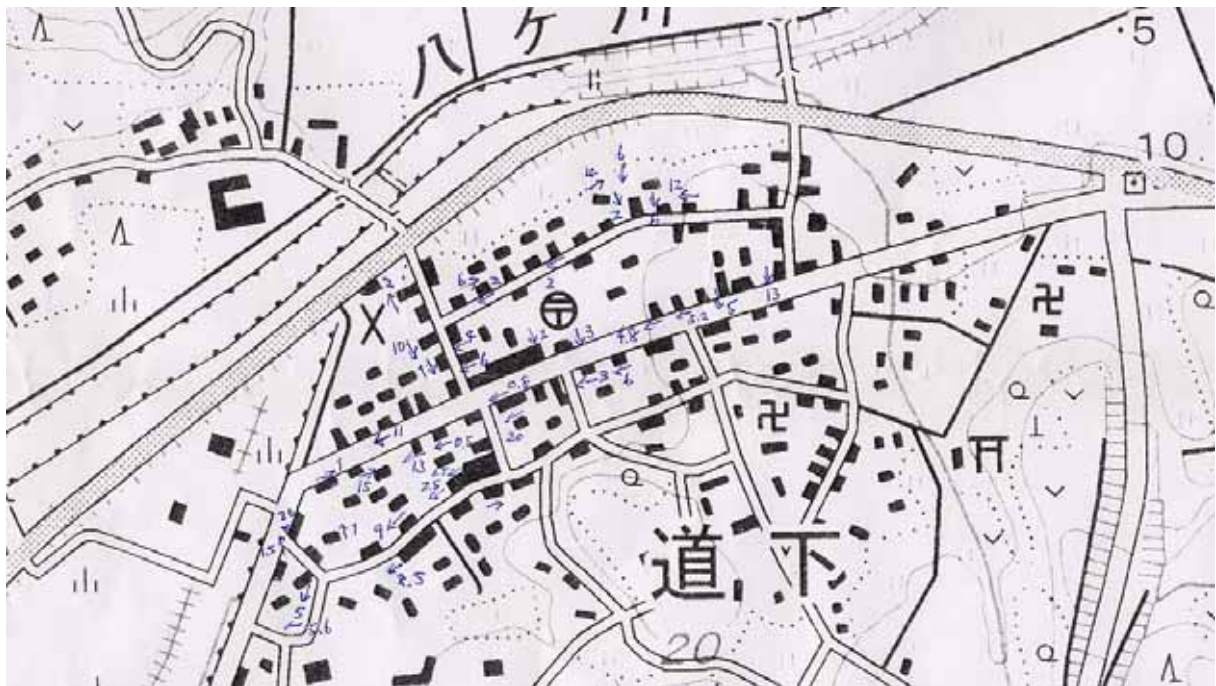
図8 家屋のせん断変形の度合い

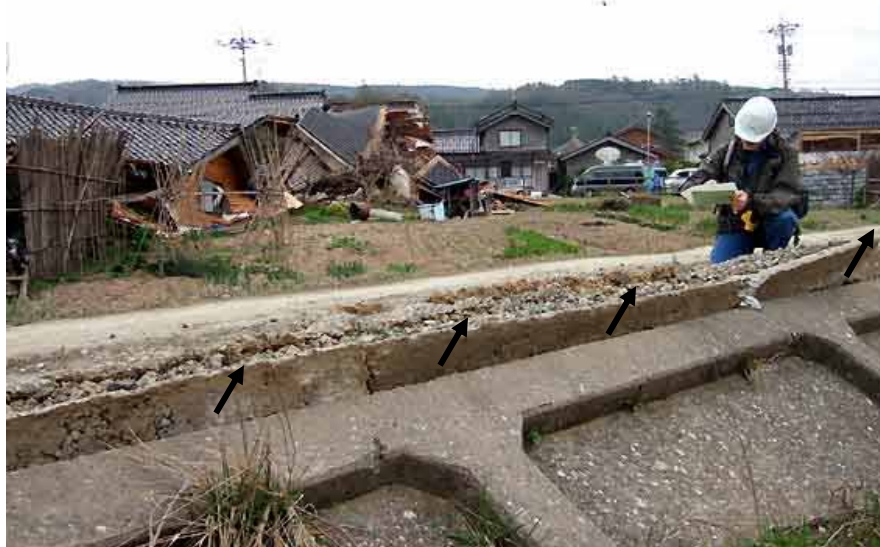
図9 背面盛土の押し出し

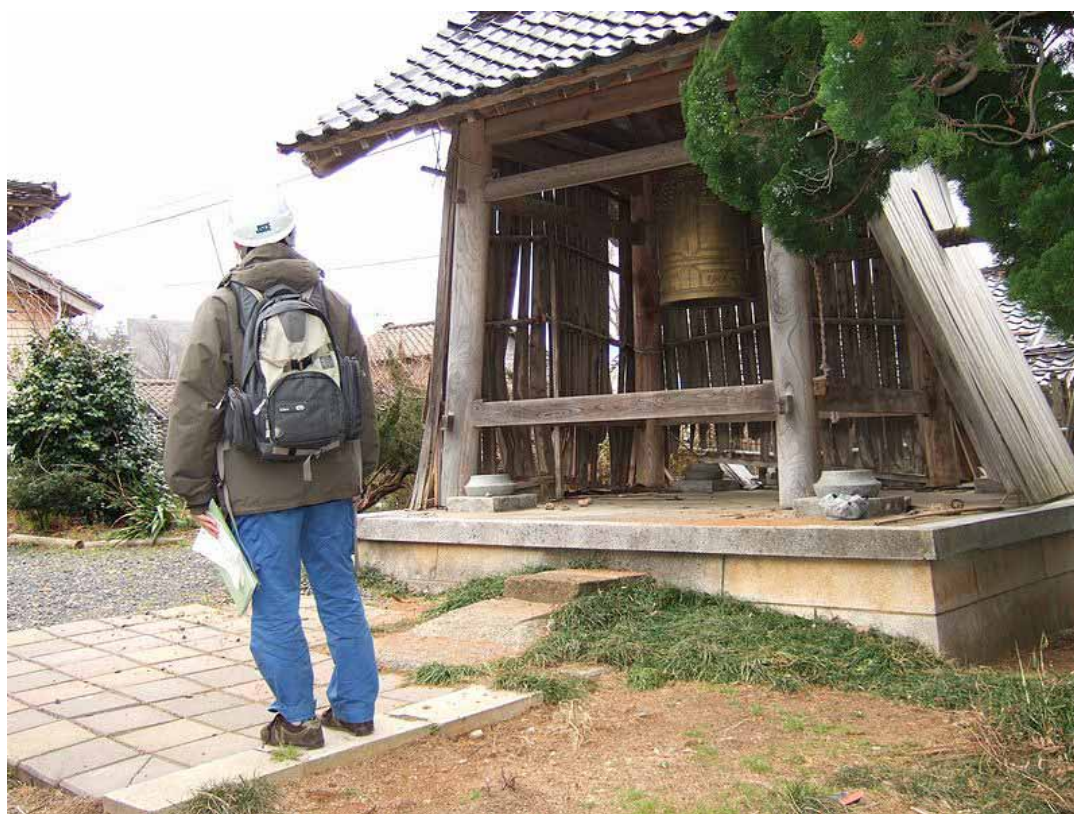
図10 門前の本勝寺鐘楼：南南東にずれる。
