2007年能登半島地震 災害調査速報会

斜面災害(主に自然斜面)

後藤 聡 (山梨大学大学院)
土木学会・地盤工学委員会・斜面工学研究
小委員会

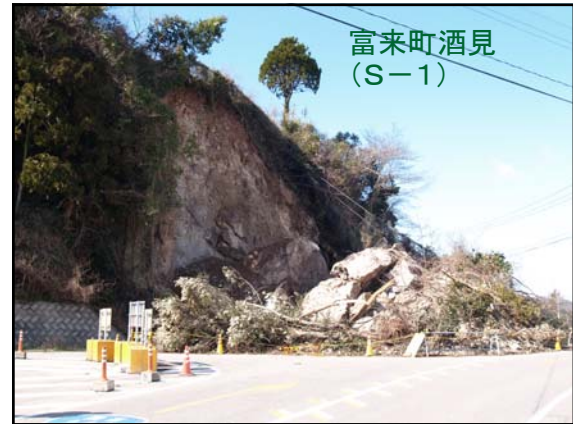
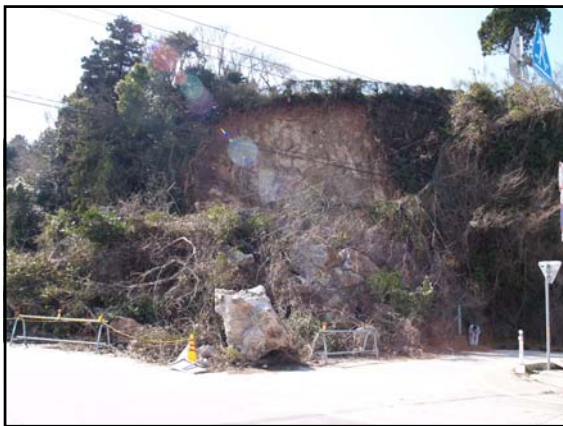
富来町酒見(S-1)

- 酒見川河口の右岸部の道路に面する高さ15m、尾根状に突出した南向き斜面において、厚さ5m、幅10m程度の岩盤が転倒崩壊したものである。
- 地質は凝灰角礫岩で、節理等の割れ目が少なく崩壊した岩塊は大きい。崩壊面の一部にはコケが生えており、崩壊部分は緩んでいたものと思われる。

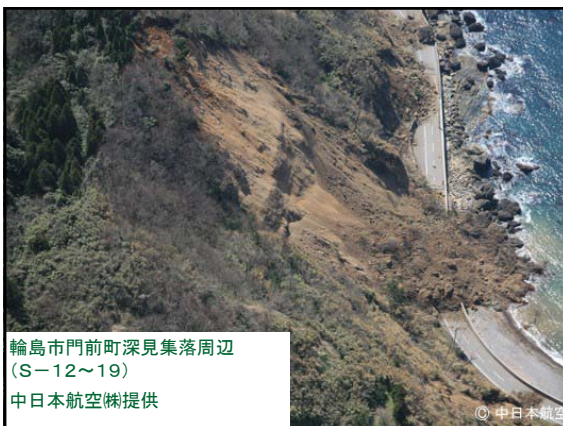
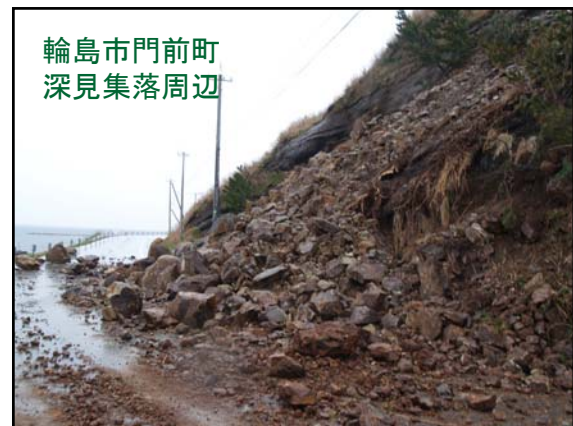
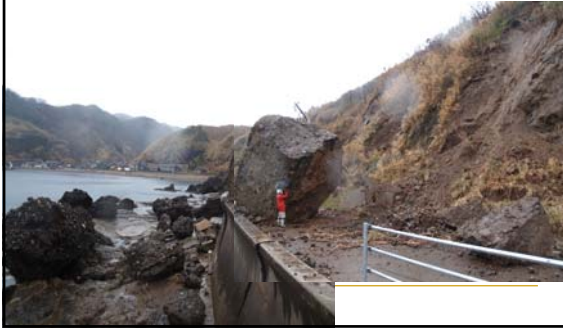
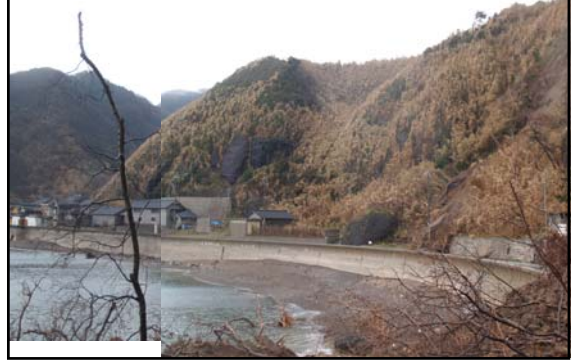
輪島市門前町 深見集落周辺

- 輪島市門前町道下集落の北西にあたる深見集落までの海食崖では、多数の岩盤崩壊や落石により、海食崖下を通る市道道下深見線がいたる所で寸断されて、深見集落が一時孤立した。
- 特に深見集落手前の区間は、斜面が流れ盤となっていることもあって、岩盤崩壊、落石が集中して発生しているが、海食台上に大径の岩塊が点在しており、過去から崩落を繰り返していた箇所と見られる。
- 海食崖の地質は、礫岩、凝灰岩、凝灰角礫岩であり、割れ目が少ないため落下した岩塊は大きく、最大重量は560トン程度のものであった。
- 岩盤崩壊や落石の落下高さは多くが20m以上であり、道路における通常の待受け対策では抑止が困難である。

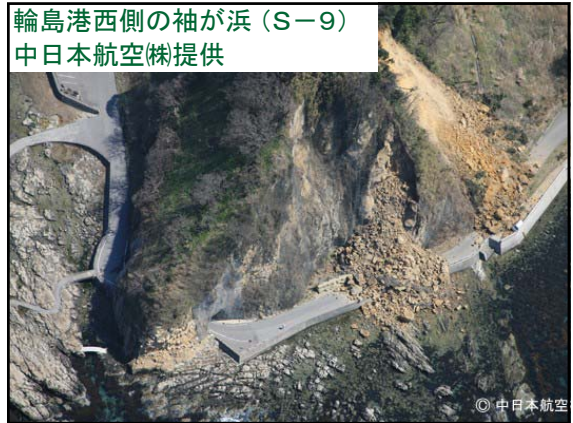
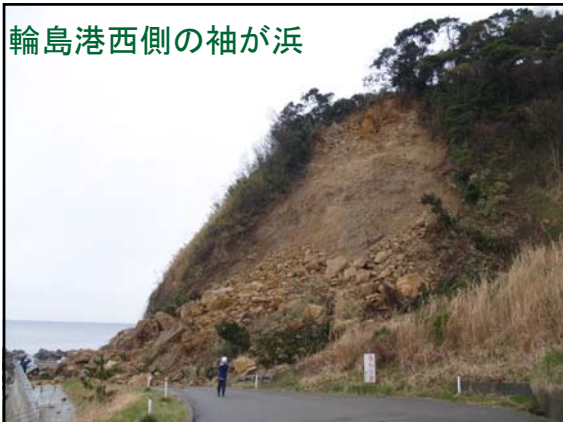
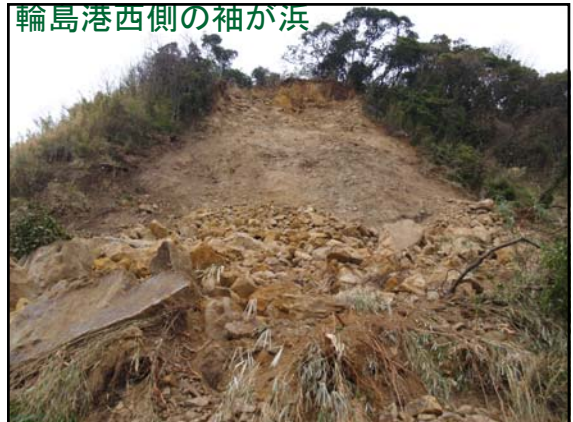
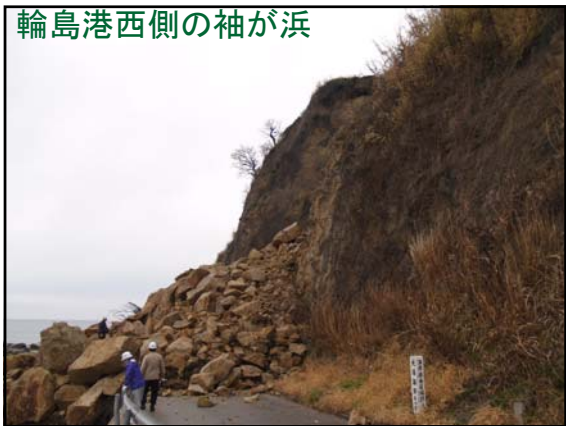
輪島港西側の袖が浜 (S-9)
中日本航空(株)提供

- 岬状に突出した比高30m程度の岩盤斜面(海食崖)であり、隣接した斜面2箇所が崩壊している。
- 地質は塊状の砂岩で、径数mの多数の崩壊岩塊で道路が埋積され、軽自動車1台が被災(運転者は無事)した。

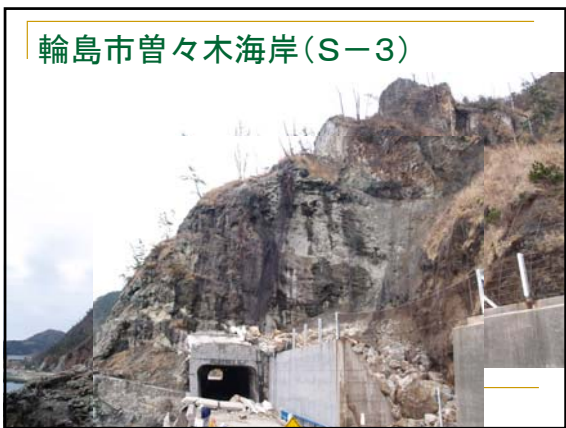
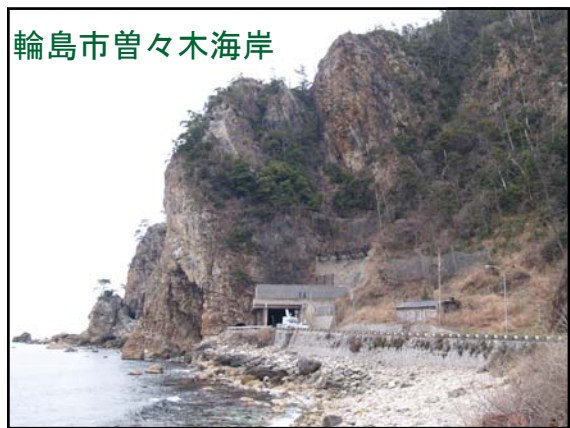
輪島市曾々木海岸(S-3)

- 国道249号が海食崖沿いを通過する風光明媚な海岸であるが、比高約100mに及ぶ崖部で岩盤崩壊が発生した。
- 地質は割れ目の少ない凝灰角礫岩を主体としており、オーバーハングした急斜面には接着工やロックボルトが施工されていた。
- 本震での崩壊はわずかであったが、26日~27日の余震によって約500m³の崩壊があり、一部の崩落岩塊により国道の八世乃(はせの)洞門が被災して通行止めとなっている。

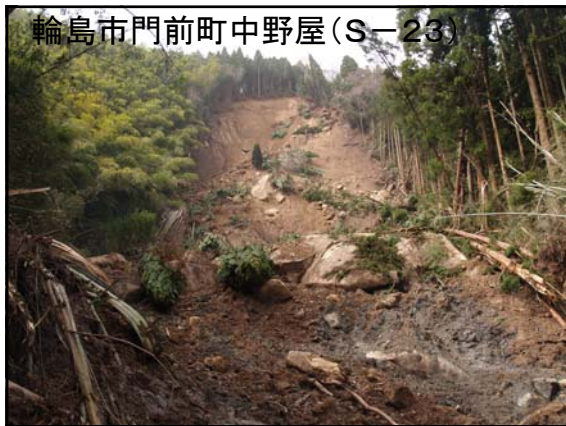
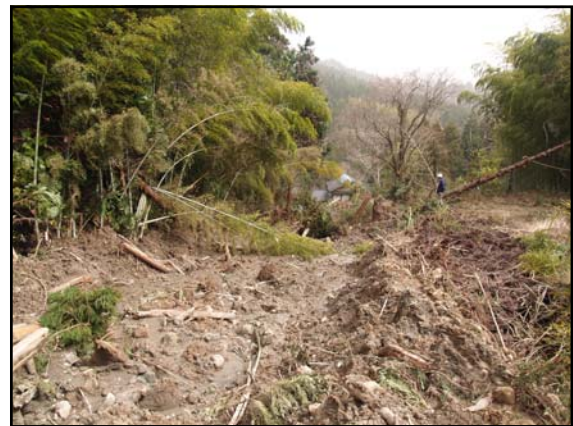
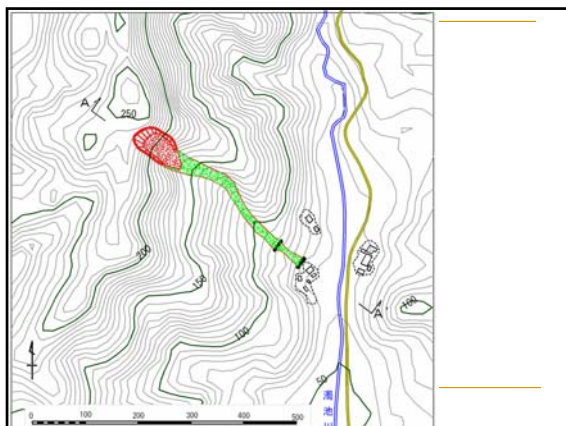
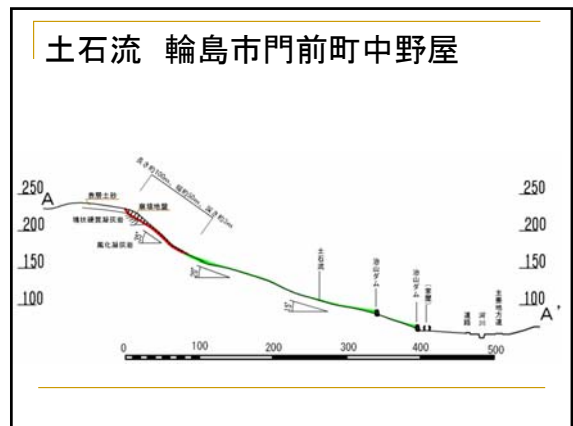
土石流 輪島市門前町中野屋

- 標高約250mの尾根部から、人工林(アスナロ)で覆われていた風化層が崩落した深層崩壊である。
- 崩落した風化層は、主として凝灰角礫岩からなり、崩壊地側方の人工林内に崩落しなかった風化層が張り付いている。
- 崩壊地下部は不透水層となる凝灰岩が露出しており、隣接斜面の湧水からの表流水が崩壊地直下を流れて溪流を形成している。
- 崩土は大径の転石を含んでいるが、溪流に到達したために、崩土の一部が流動化して溪流を流下した。

- 崩壊は斜面最上部の標高230m付近から、目測で長さ100m、幅50m、平均深さ3m程度の規模で発生し、その後崩落した土砂は、溪流に堆積していた土砂を巻き込みながら比較的ゆっくりとした速度で土石流化し、谷に設置された治山ダム2基に捕獲され停止した。
- 土石流が家の裏まで迫ったKさんからの聞き取り調査から、この土石流は徐々に移動速度を減じながら約3日間にわたり動き続け、その後の降雨の際にも再び移動をしたと推定される。

- 門前町中野屋の土石流では、溪流に土石流化する危険性がある土砂が残存しており、今後降雨の影響で再移動する可能性があるため注意が必要である。
- 岩盤崩壊・落石が発生した海食崖では、余震等で再度崩壊が起こる可能性があるため注意が必要である。
- 棚田に入ったクラック等に降雨が浸透し、斜面崩壊にいたる可能性がある。

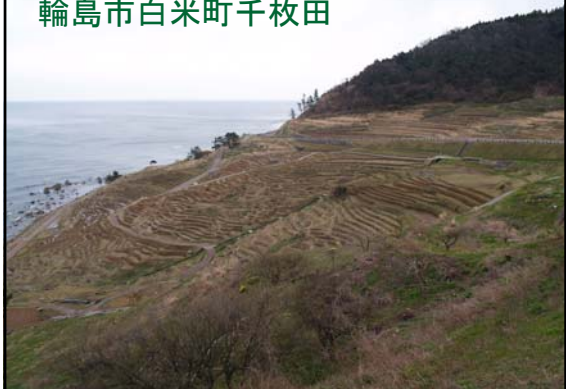
輪島市白米町千枚田

- 今回の地震で被害が集中した能登半島北部には、多くの地すべり地形が認められる。
- 堆積岩分布地域に多く認められるこれらの地すべりは、今回の調査では、地すべり地形に対応した部分での明瞭な変動は発生しなかった。
- 輪島市白米町の有名な千枚田は地すべり地でもあるが、集水井などの地下水排除工が施工されていたこともあり、被害を受けていなかった。
