# 宅地被害

(株) 千代田コンサルタント 東京支店

# 宅地被害の概要

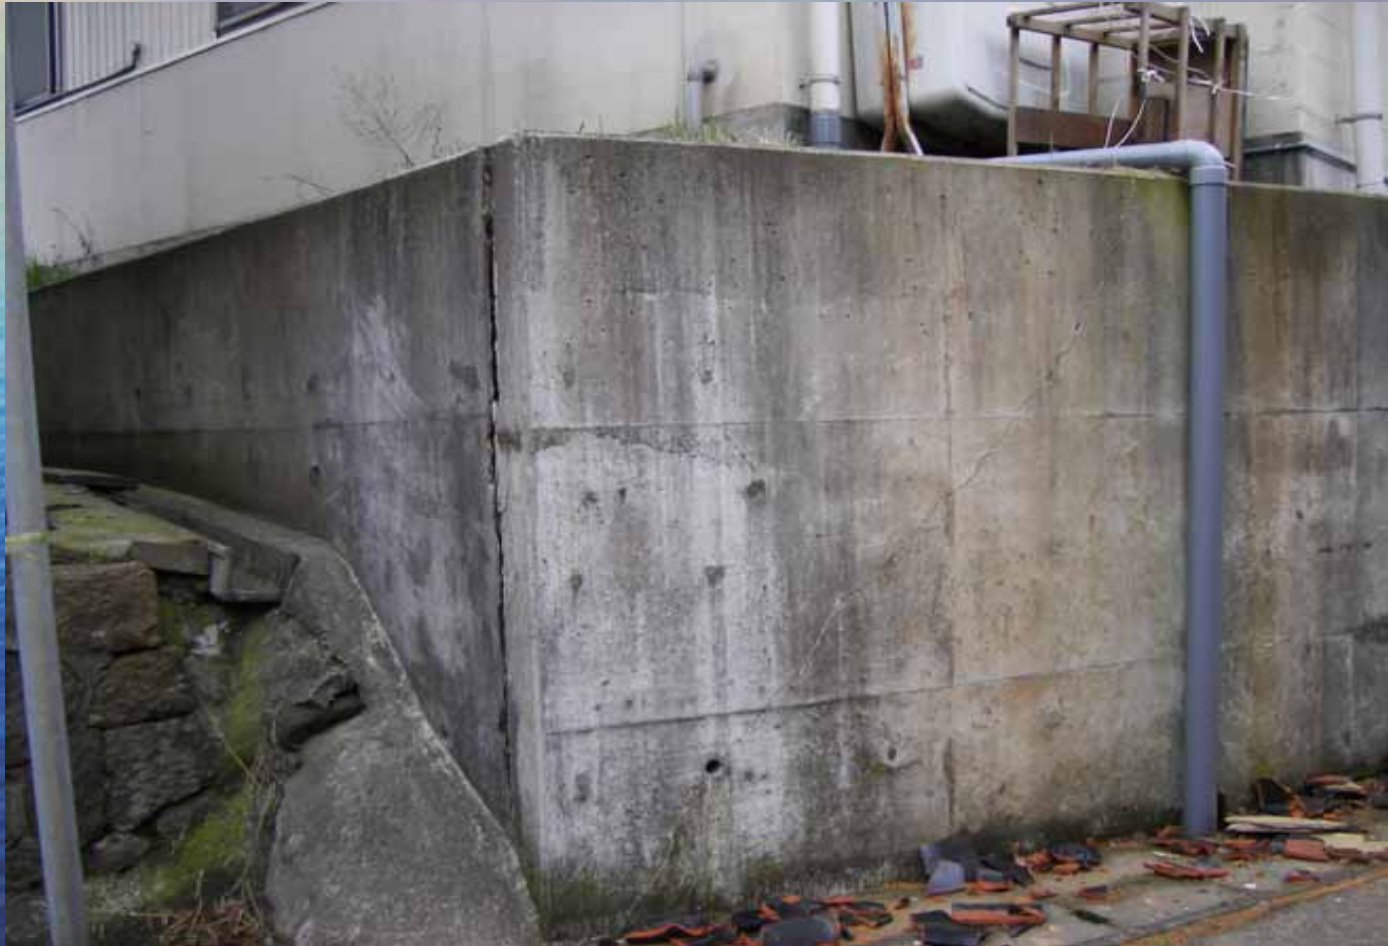
# 現場打ちL型擁壁：コーナー部 (コーナー部に目地を施工しているため)

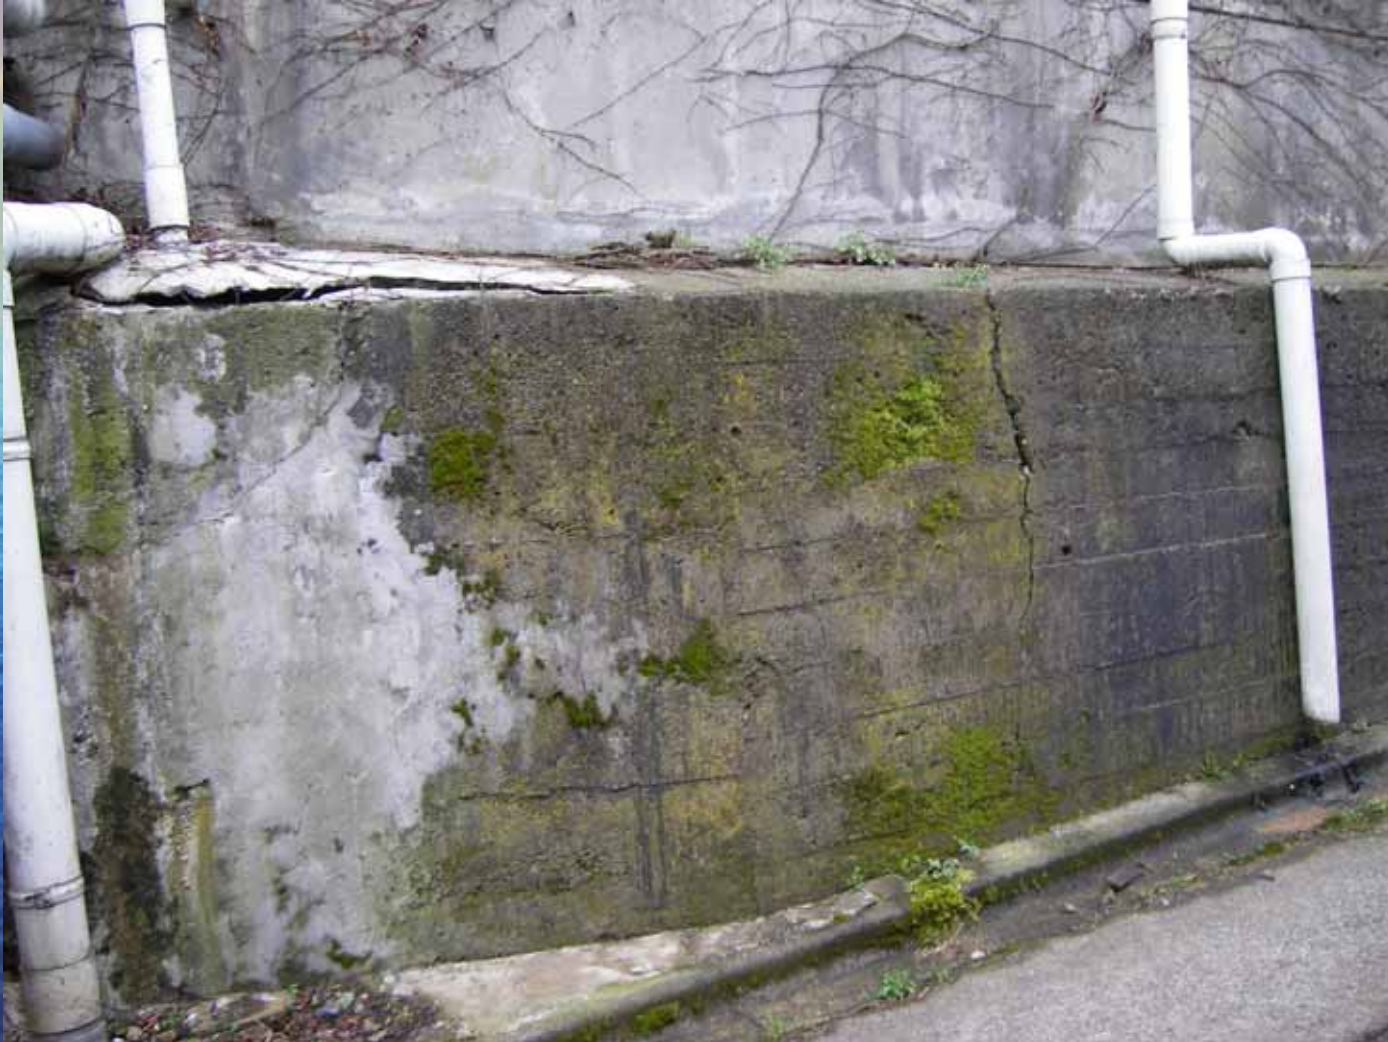
# 現場打ちL型擁壁：コーナ一部 (擁壁の施工不良、老朽化)

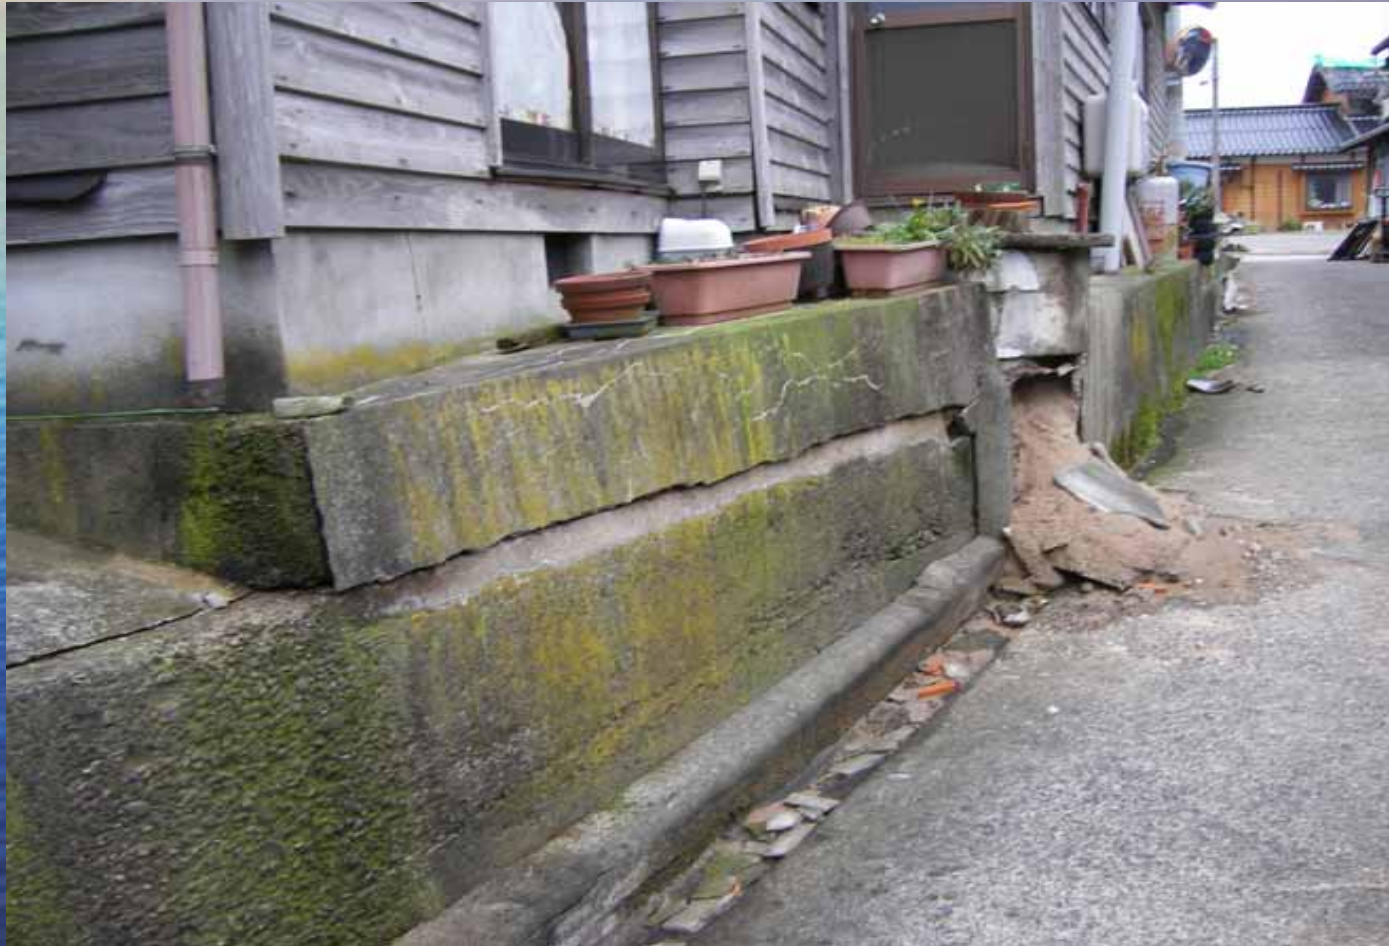
# 現場打ちL型擁壁：横クラック (施工目地でのクラックの発生)

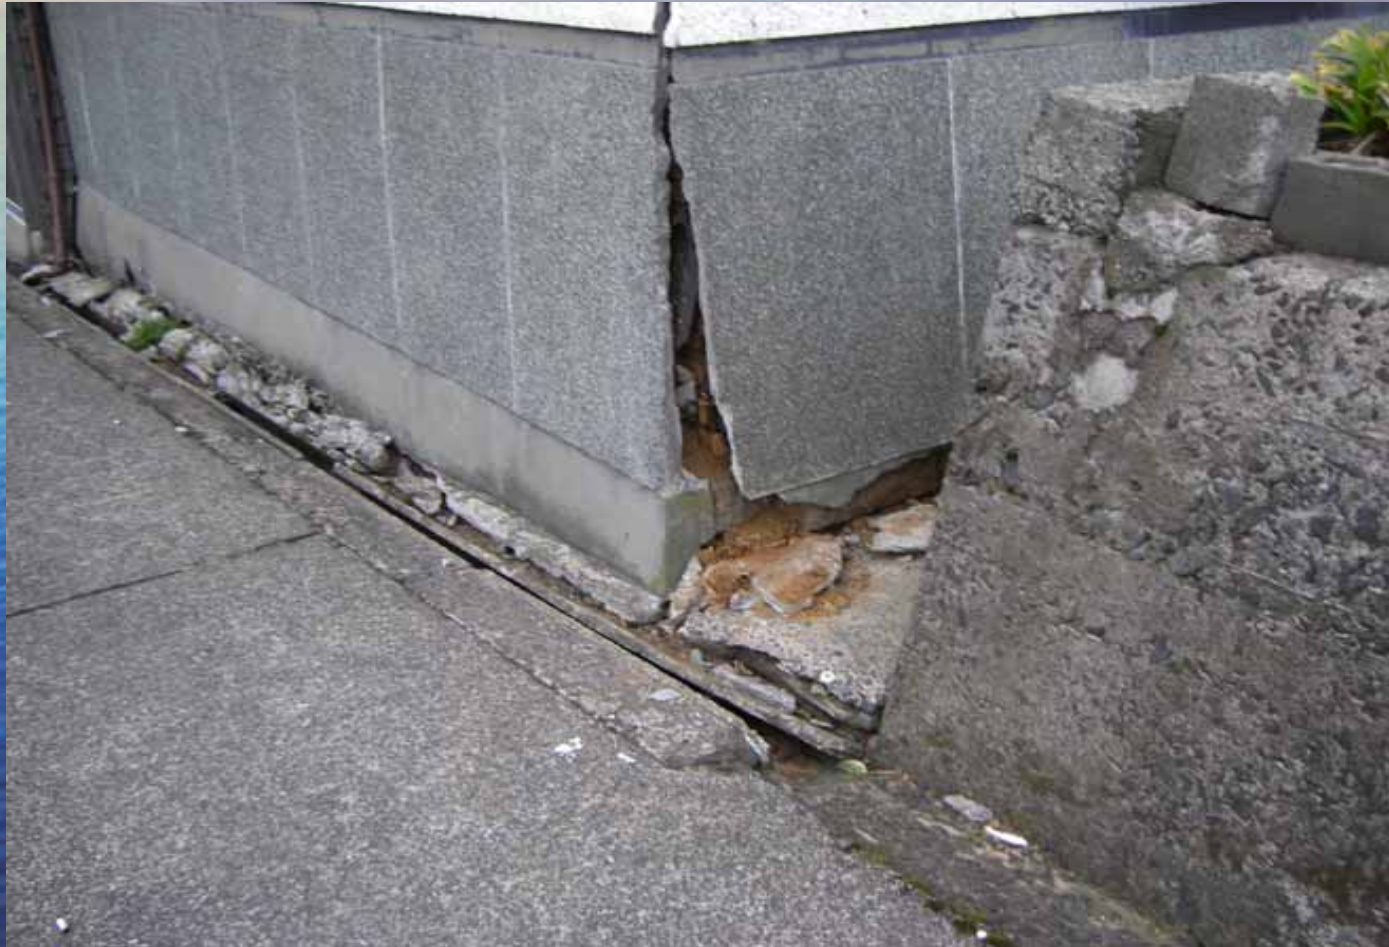
# 建物基礎コンクリート:コーナー部 コンクリート断面の不足

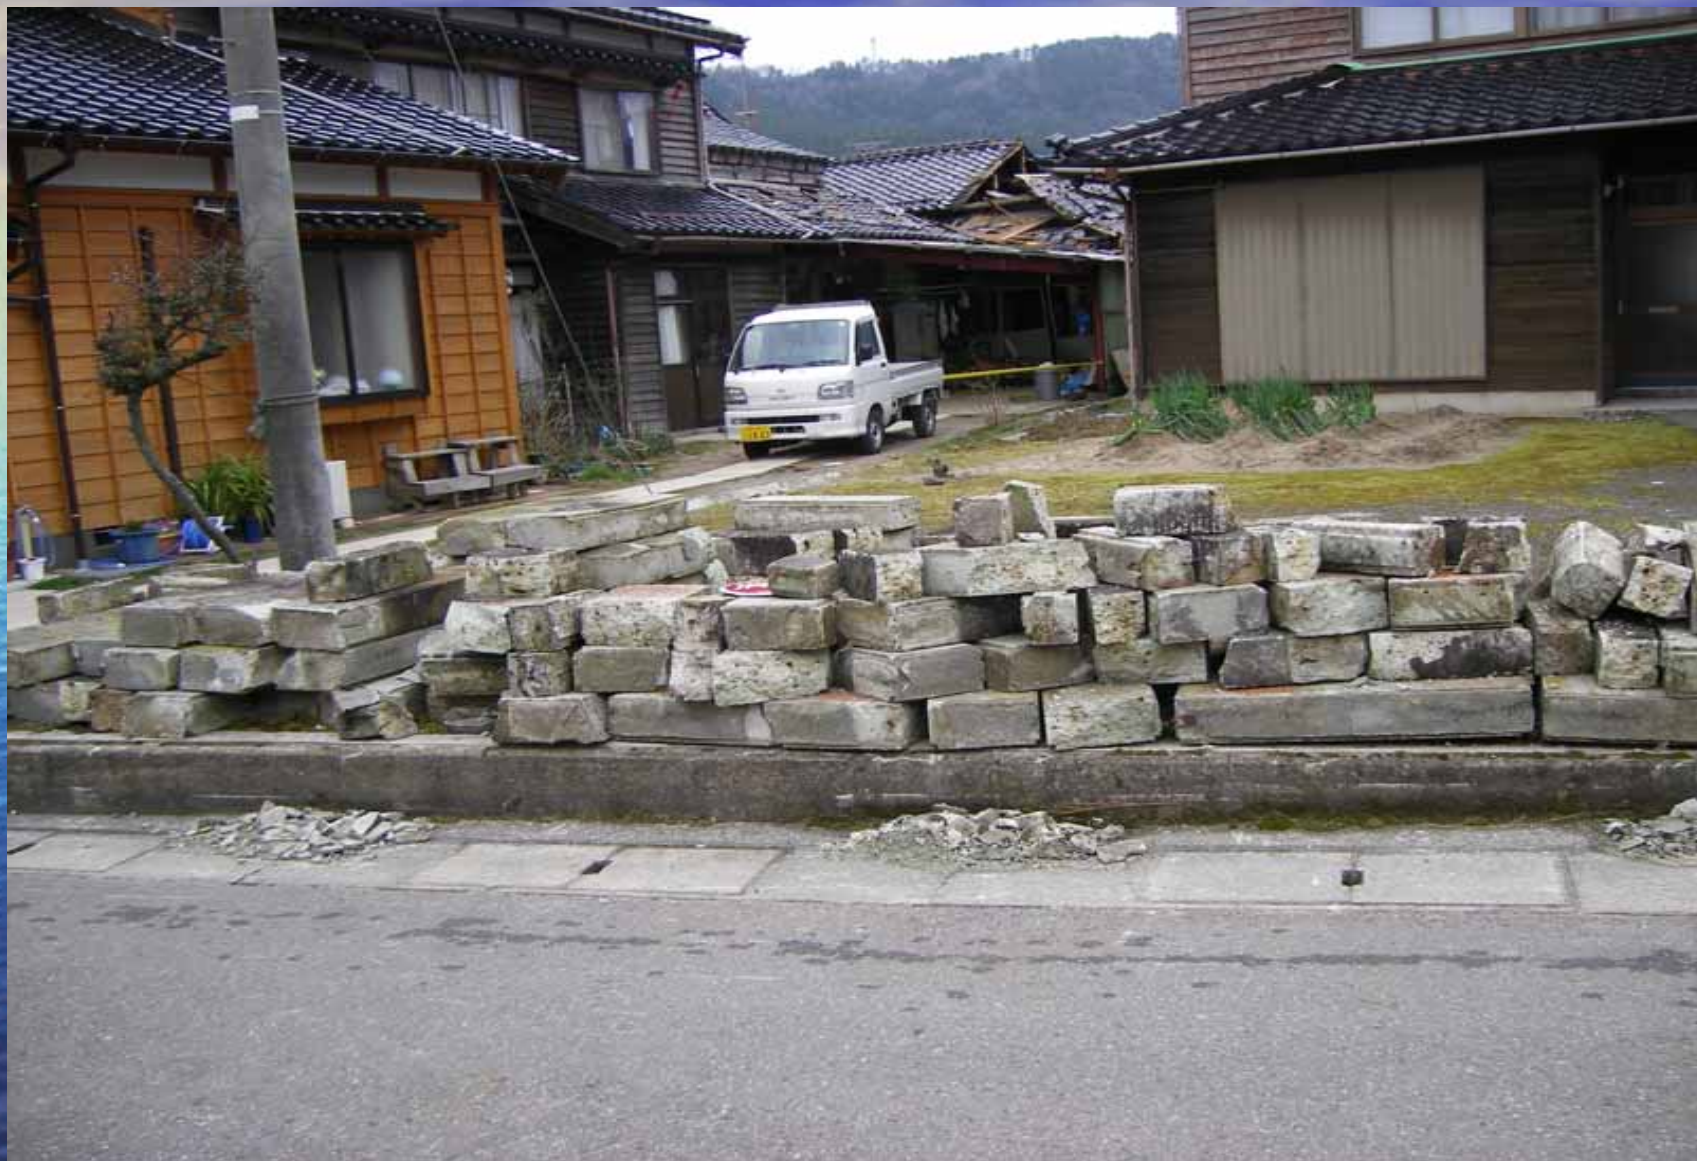
# ブロック塀の倒壊

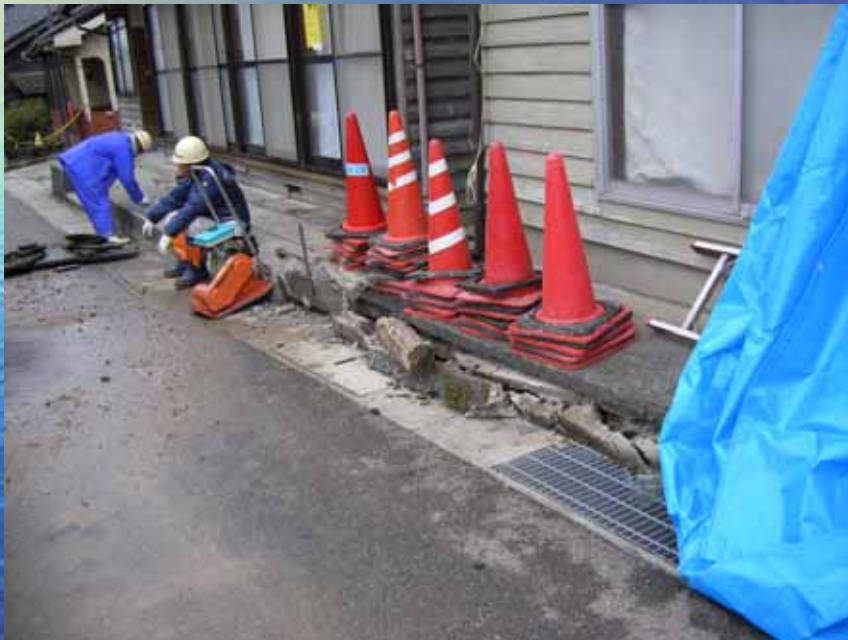
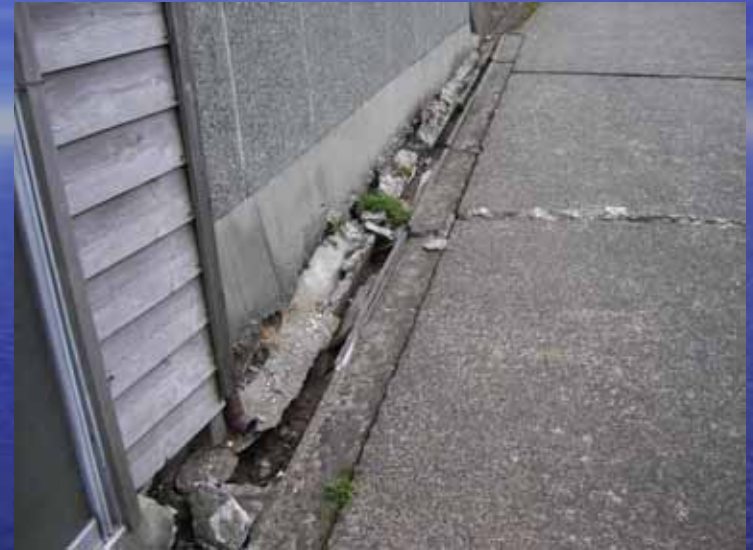
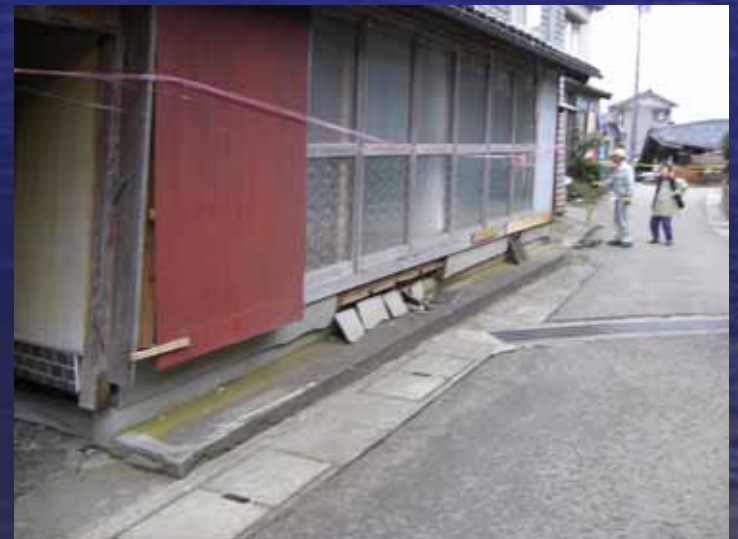
# 建物基礎部コンクリートの破壊

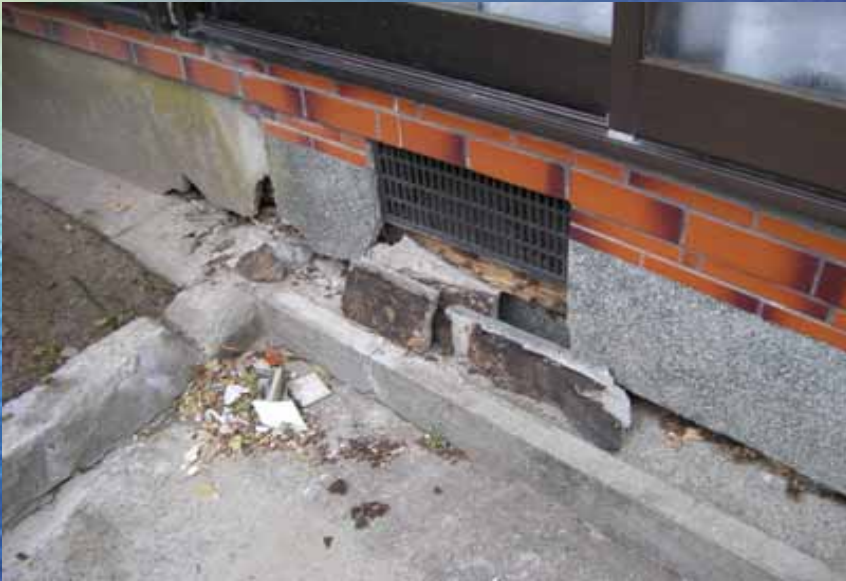
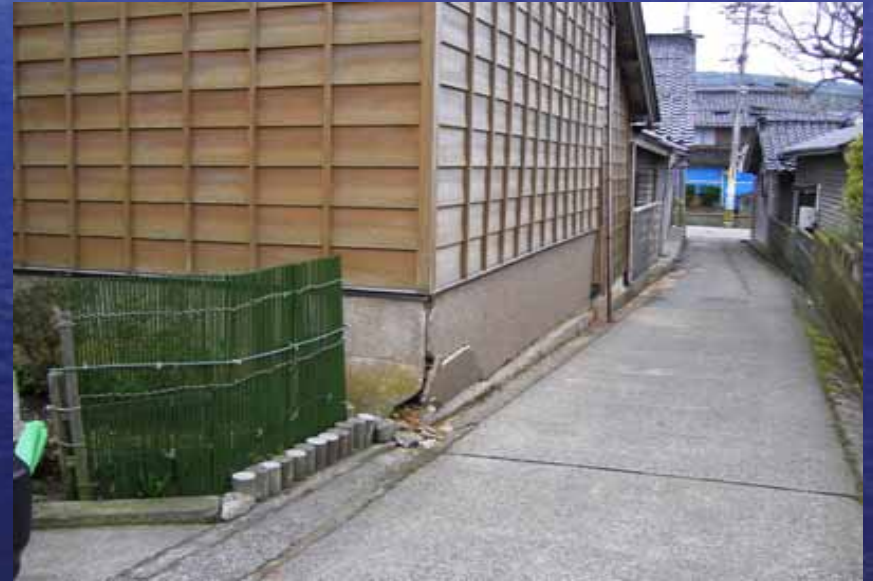
# 建物基礎の崩壊 (基礎の部分の木材が腐っているため)

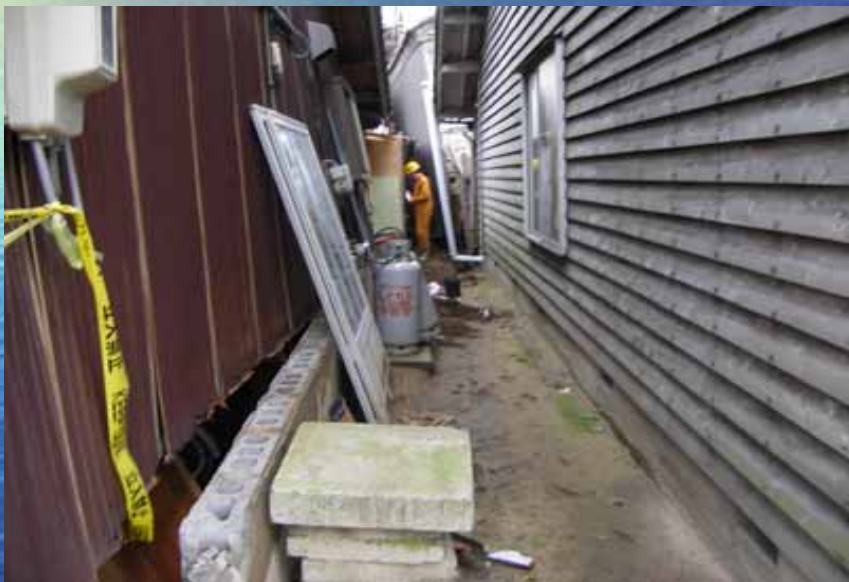
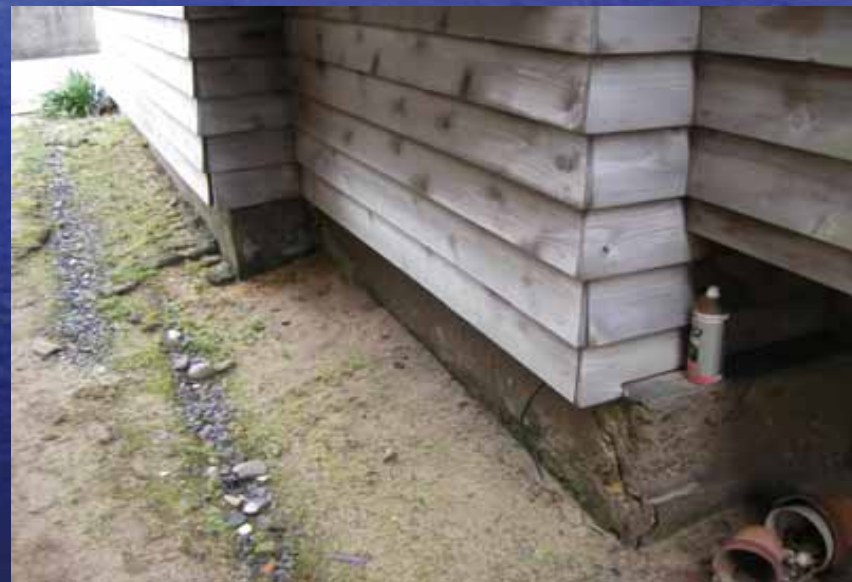
# 建築基礎の崩壊 (コンクリートブロックのズレ)

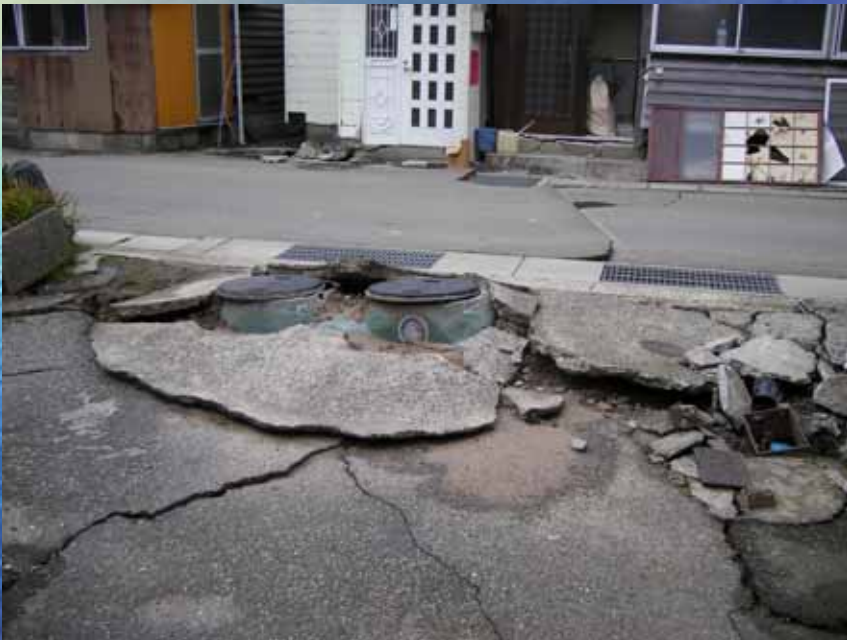
# 液状化による合併浄化層の隆起

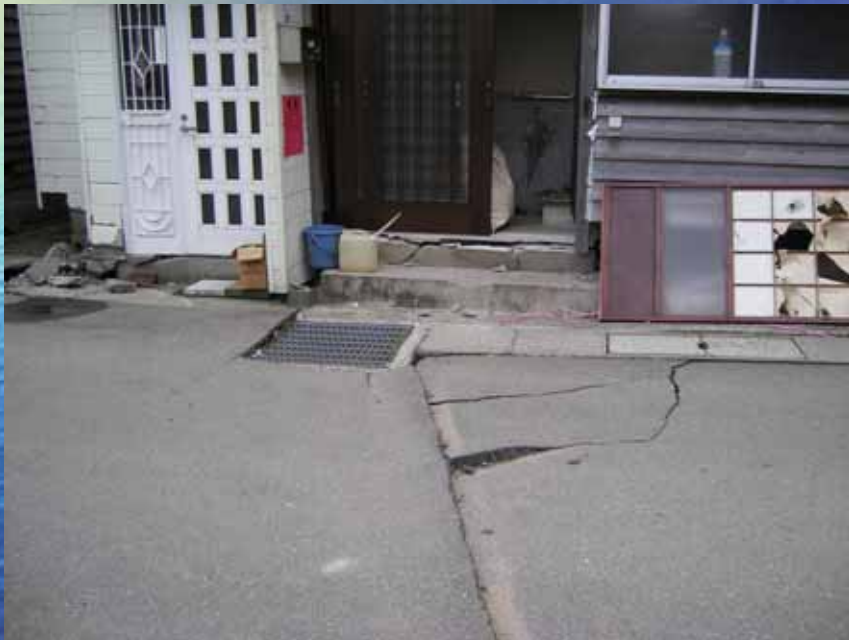
# 宅地地盤の隆起

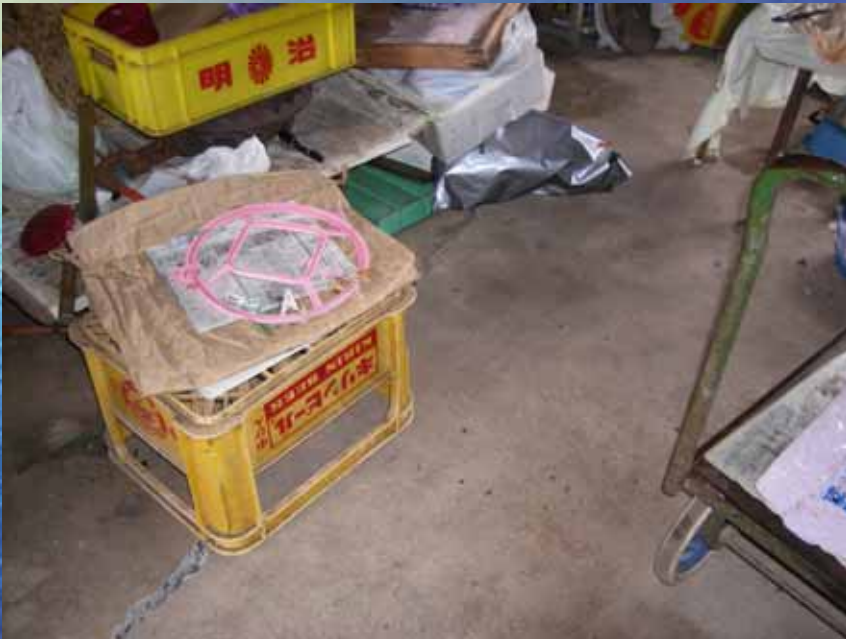
# 宅地地盤の隆起 (地下水位が高いために液状化)

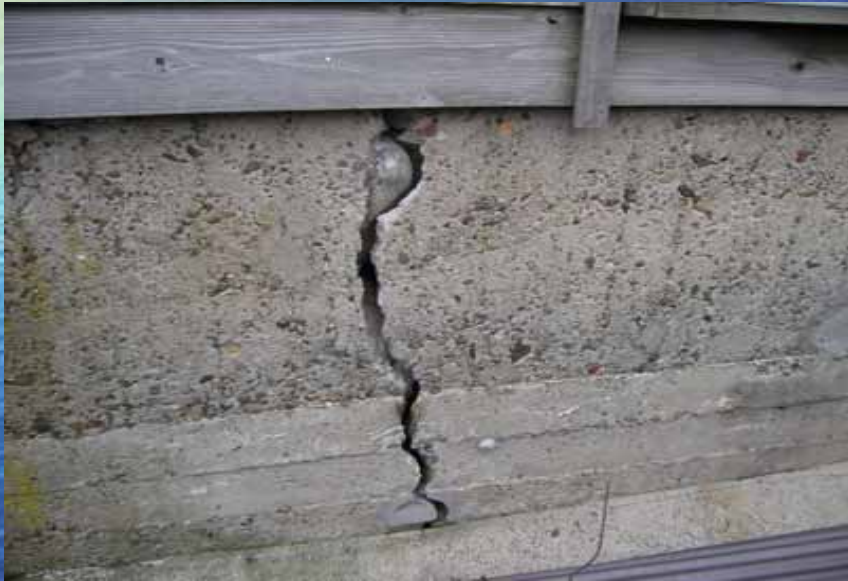
# 建物基礎の縦クラック (玉石・排水溝・自然石の部分で発生)

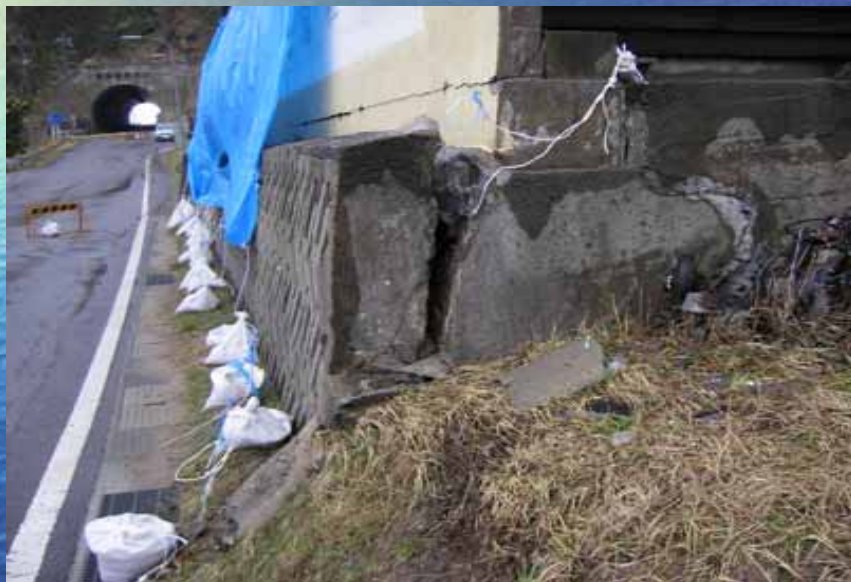
# 鹿磯港：プレキャストL型・石積擁壁被害

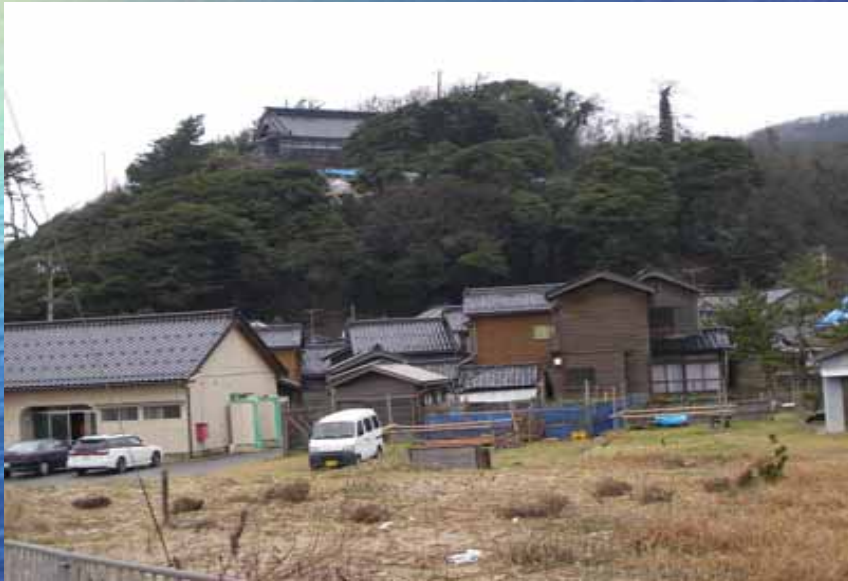
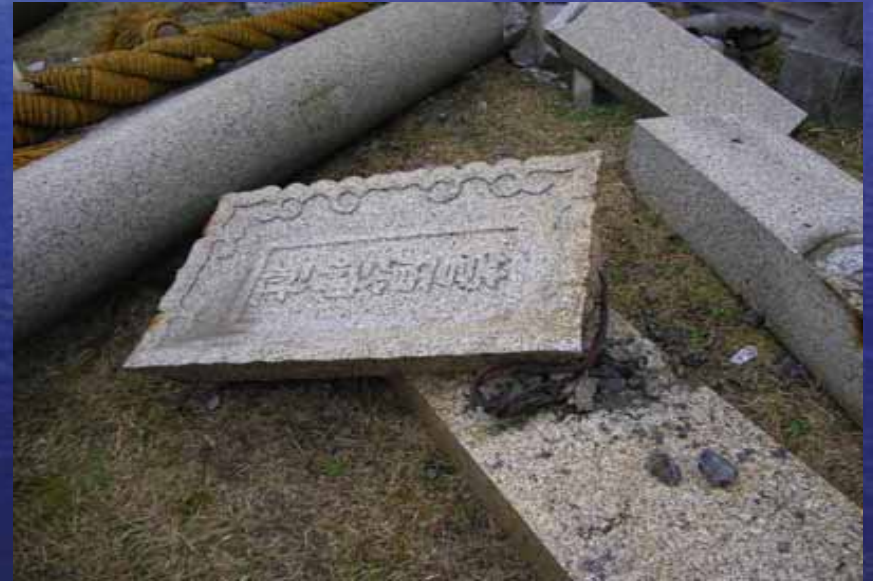
# 門前町菅原神社：宅地斜面被害

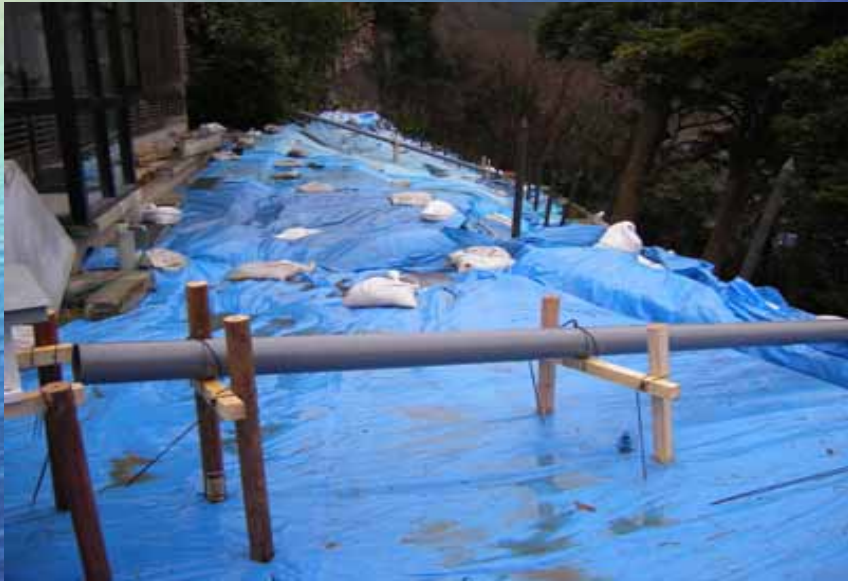
# 門前町菅原神社：宅地斜面被害 地滑り

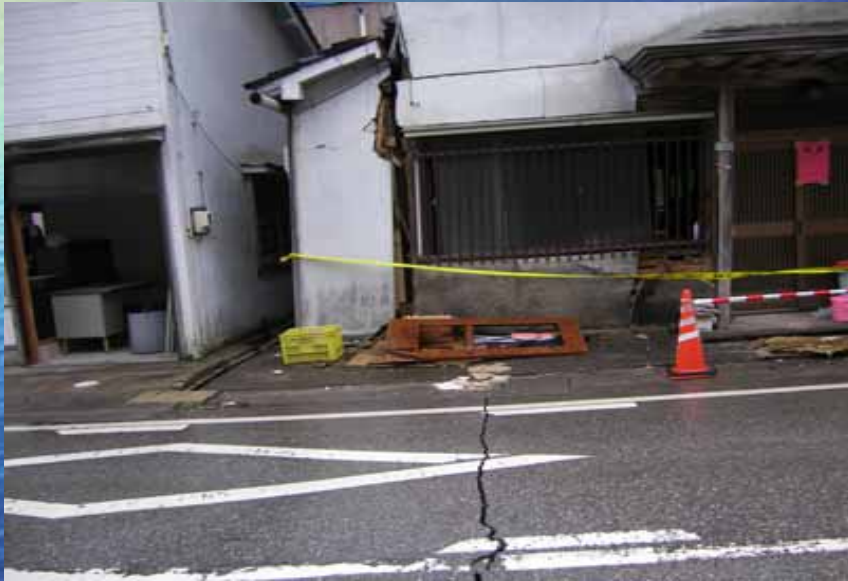
# 地盤変状による建物被害

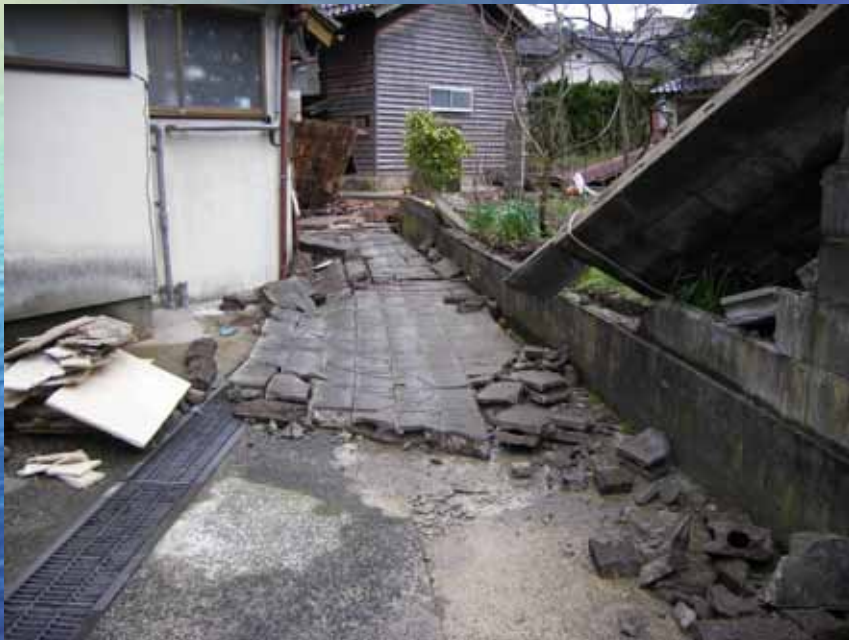
# ブロック塀の倒壊

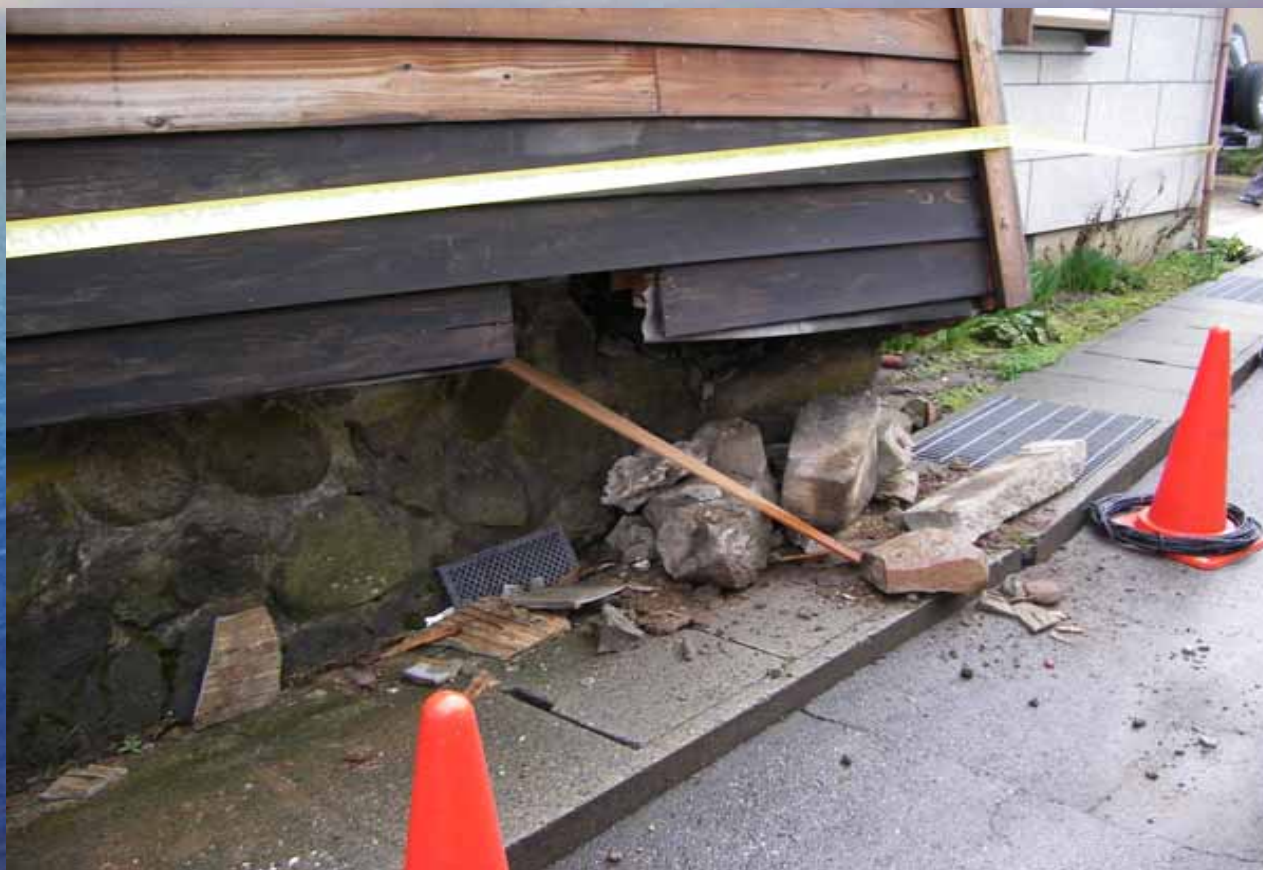
# 石積擁壁の建物基礎の崩壊

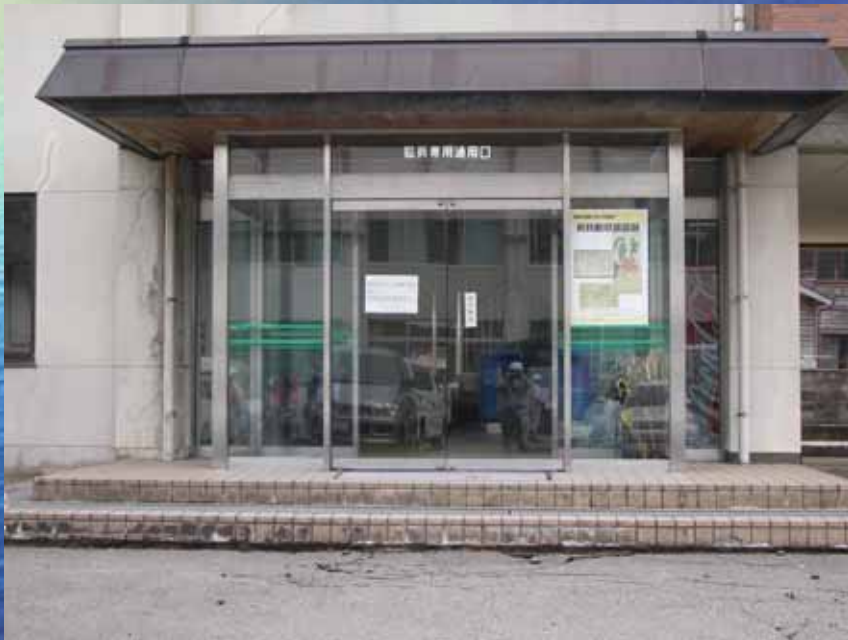
# 門前町役場

## 建物基礎部の沈下・貯水槽の浮上

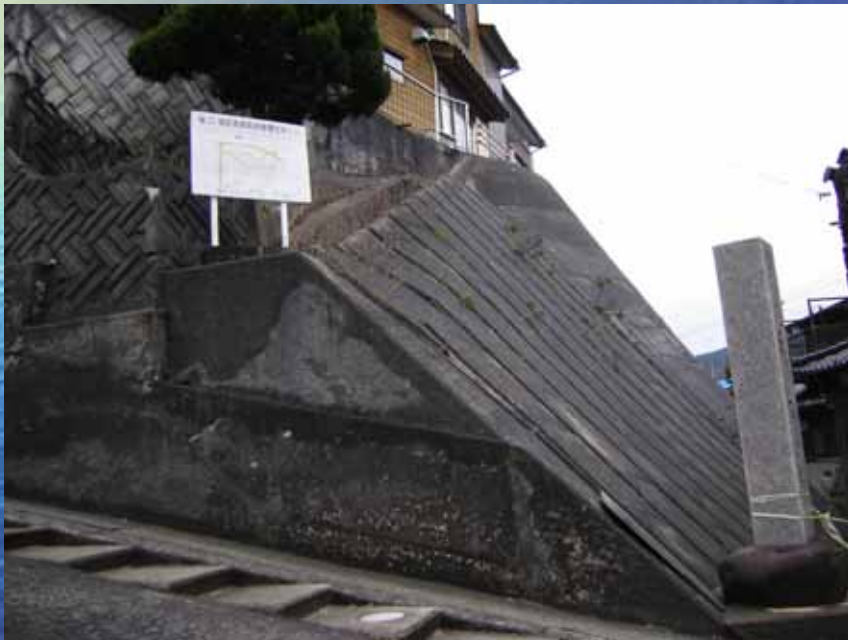
# 明敬寺：急傾斜地部擁壁のクラック

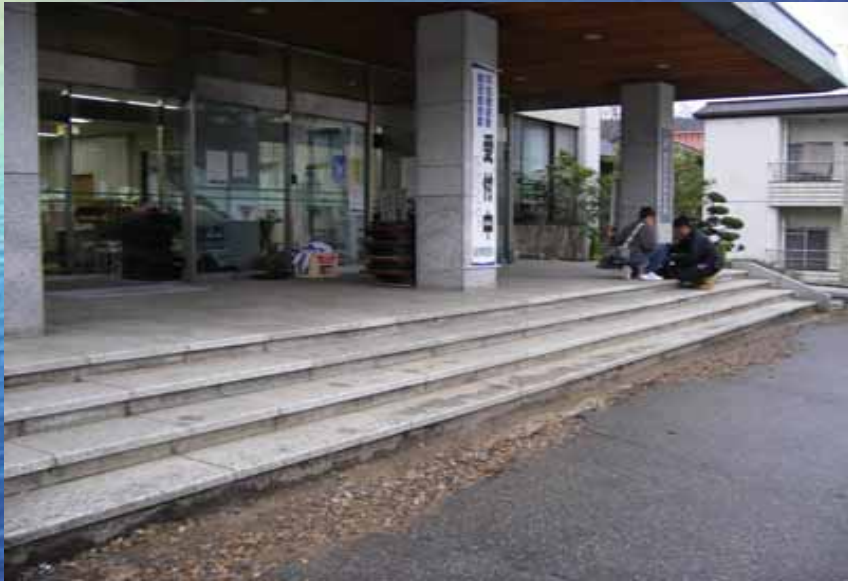
# 門前町役場の沈下・擁壁の崩壊

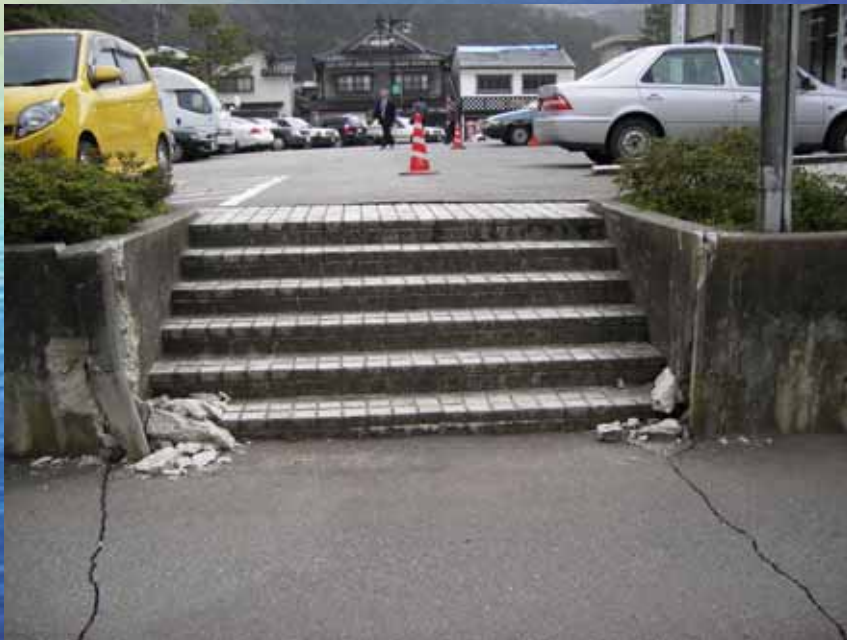
# 門前町役場

## L型擁壁コーナー部目次のクラック

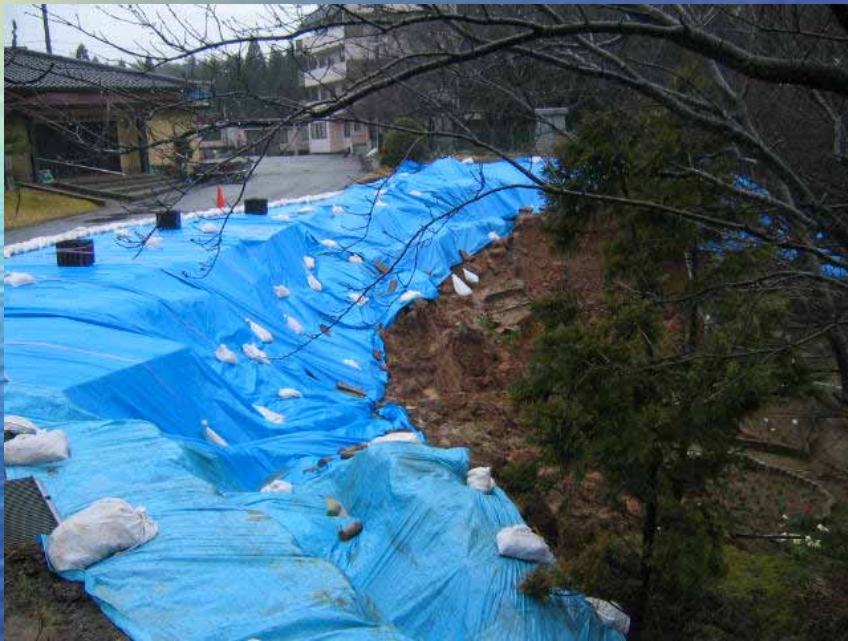
# 穴水町老人ホーム盛土の崩壊

・穴水の老人ホームで崩壊した箇所は、狭い谷に盛土をした箇所である。小さな谷に埋めた盛土が、幅約36mで長さ約40mほどすべっていた。崩壊土量は500m<sup>3</sup>程度と推定される。

・すべった先端は盛り上がっていた。また、下端付近では水がしみ出していた。この箇所から採取した盛土は粒径加積曲線に示すように細粒分を50%程度含んでおり含水比は32%と高かった。この土は能登有料道路の越の原地区で崩壊した道路盛土とほぼ同じものと思われた。

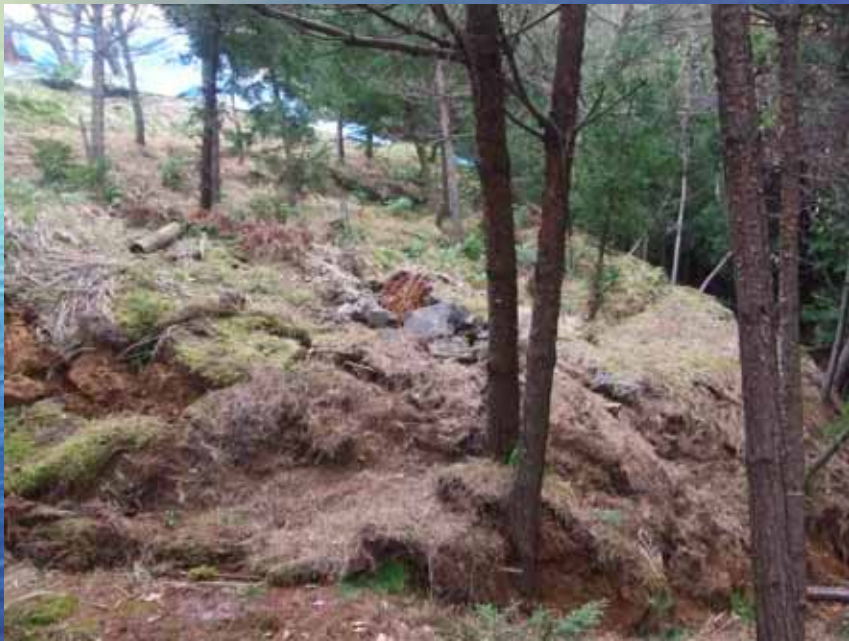
# 穴水町老人ホーム盛土の崩壊

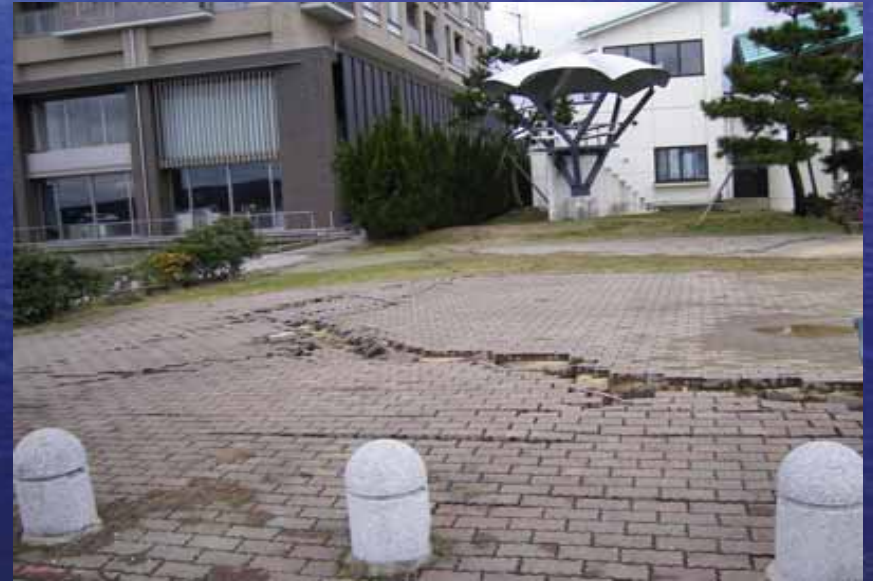
# 和倉港公園：宅地地盤の液状化による宅地地盤の沈下

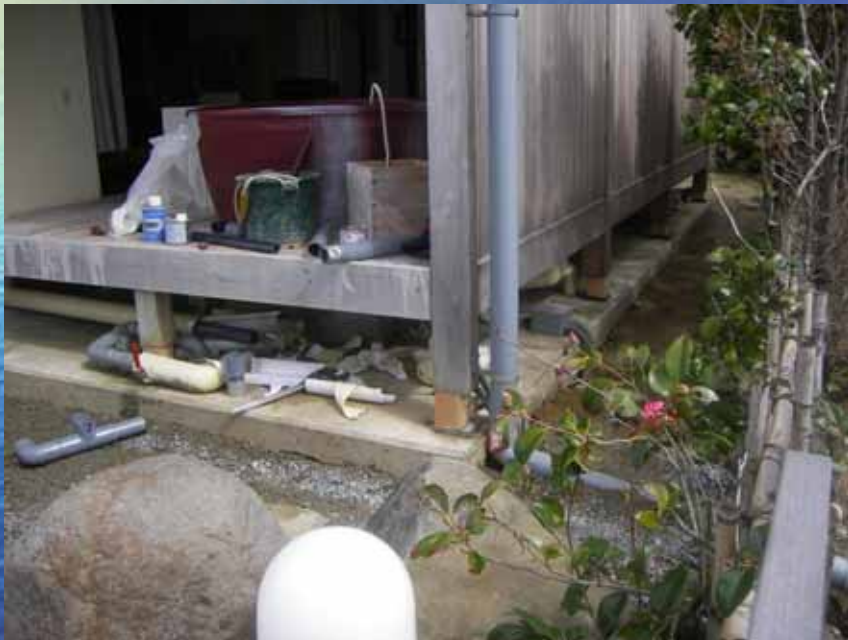
# 七尾市多田屋 護岸変状による宅地地盤の沈下

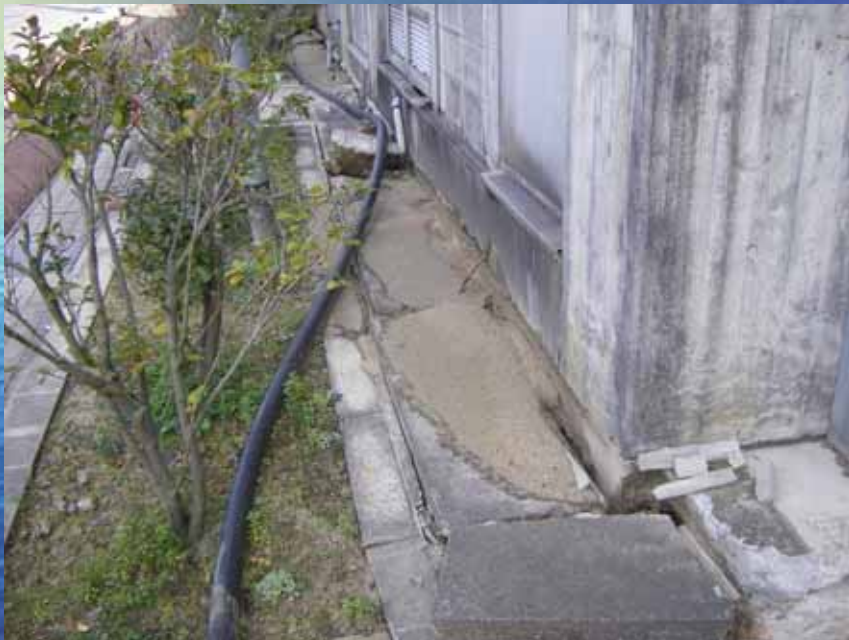
# 七尾市田鶴浜旧町役場 宅地地盤の沈下

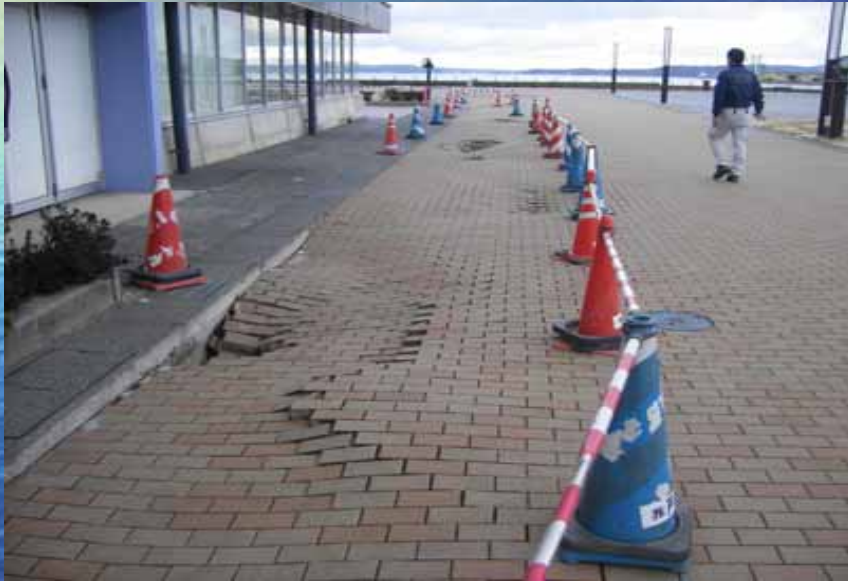
# 七尾市能登食祭市場：液状化による 宅地地盤の沈下

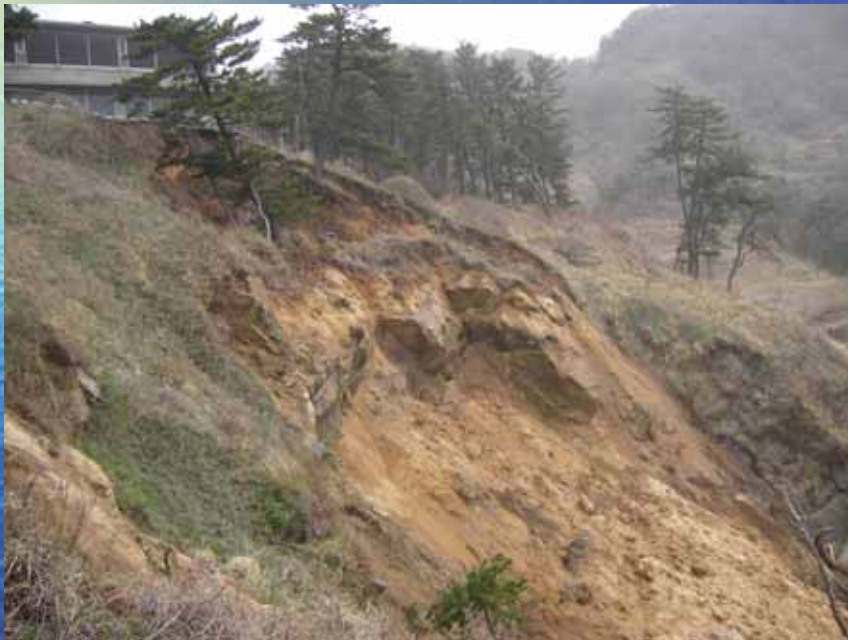
# 志賀町関野鼻：宅地斜面の崩壊
