2007 年 3 月 25 日能登半島地震

## 盛土・地盤の変形と地震被害

東京大学生産技術研究所

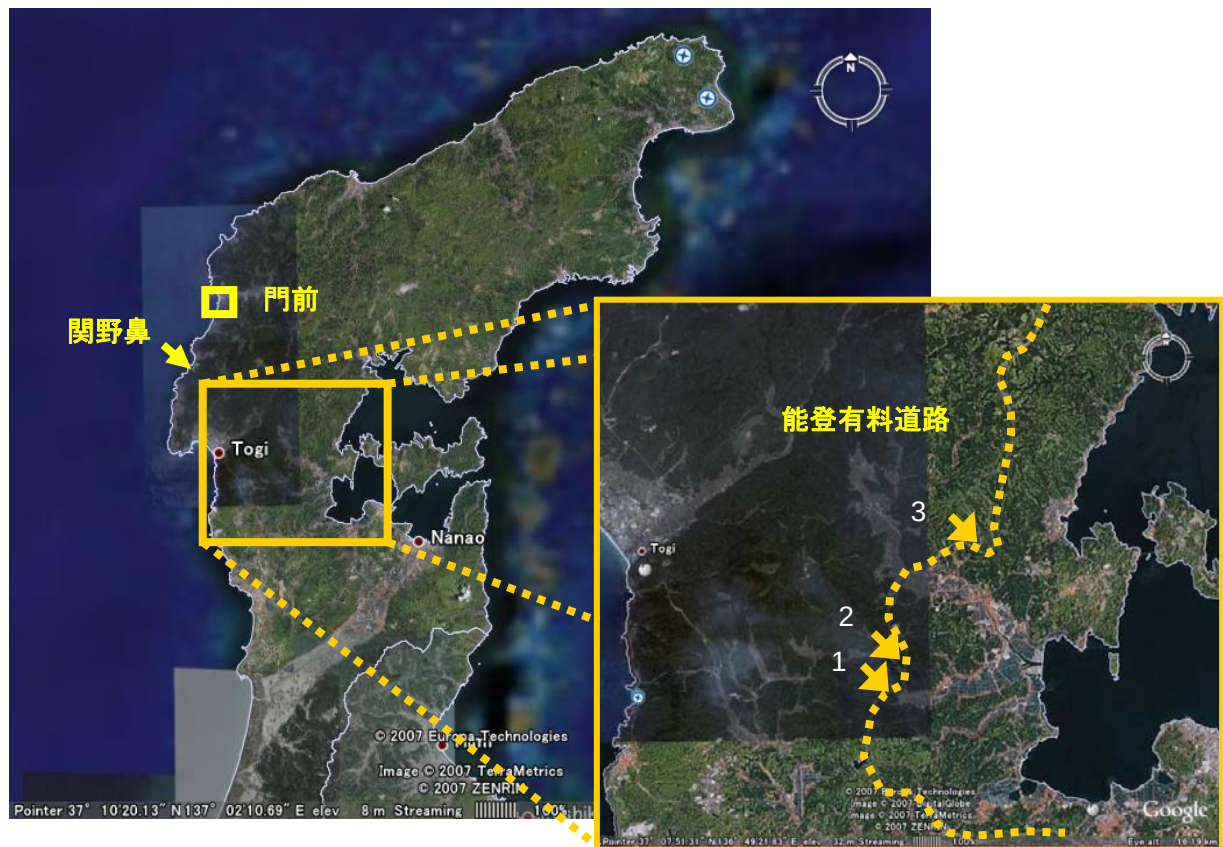
図 1. 能登有料自動車道路では 11 箇所の盛土崩壊が報告されている。メンバーが踏査したのはそのうち図 1 の 3 箇所である。門前は能登半島北西部の日本海に面した町である。余震域の分布はこのあたりが震源直上に位置していることを示している。

崩壊土砂内部には凝灰角礫岩や安山岩礫が含まれている。これらの多くは角張った形状で切土部分からのものと推定されるが、沢筋に堆積したものが巻き込まれた可能性もある。さし渡し数 10cm におよぶ礫もある。凝灰角礫岩は固結度が低く、手でも容易に粉砕できる。11 箇所の被害箇所の多くは片側盛土部分であり、両側盛土部分では沈下が見られる。法面の勾配は 33 度程度。

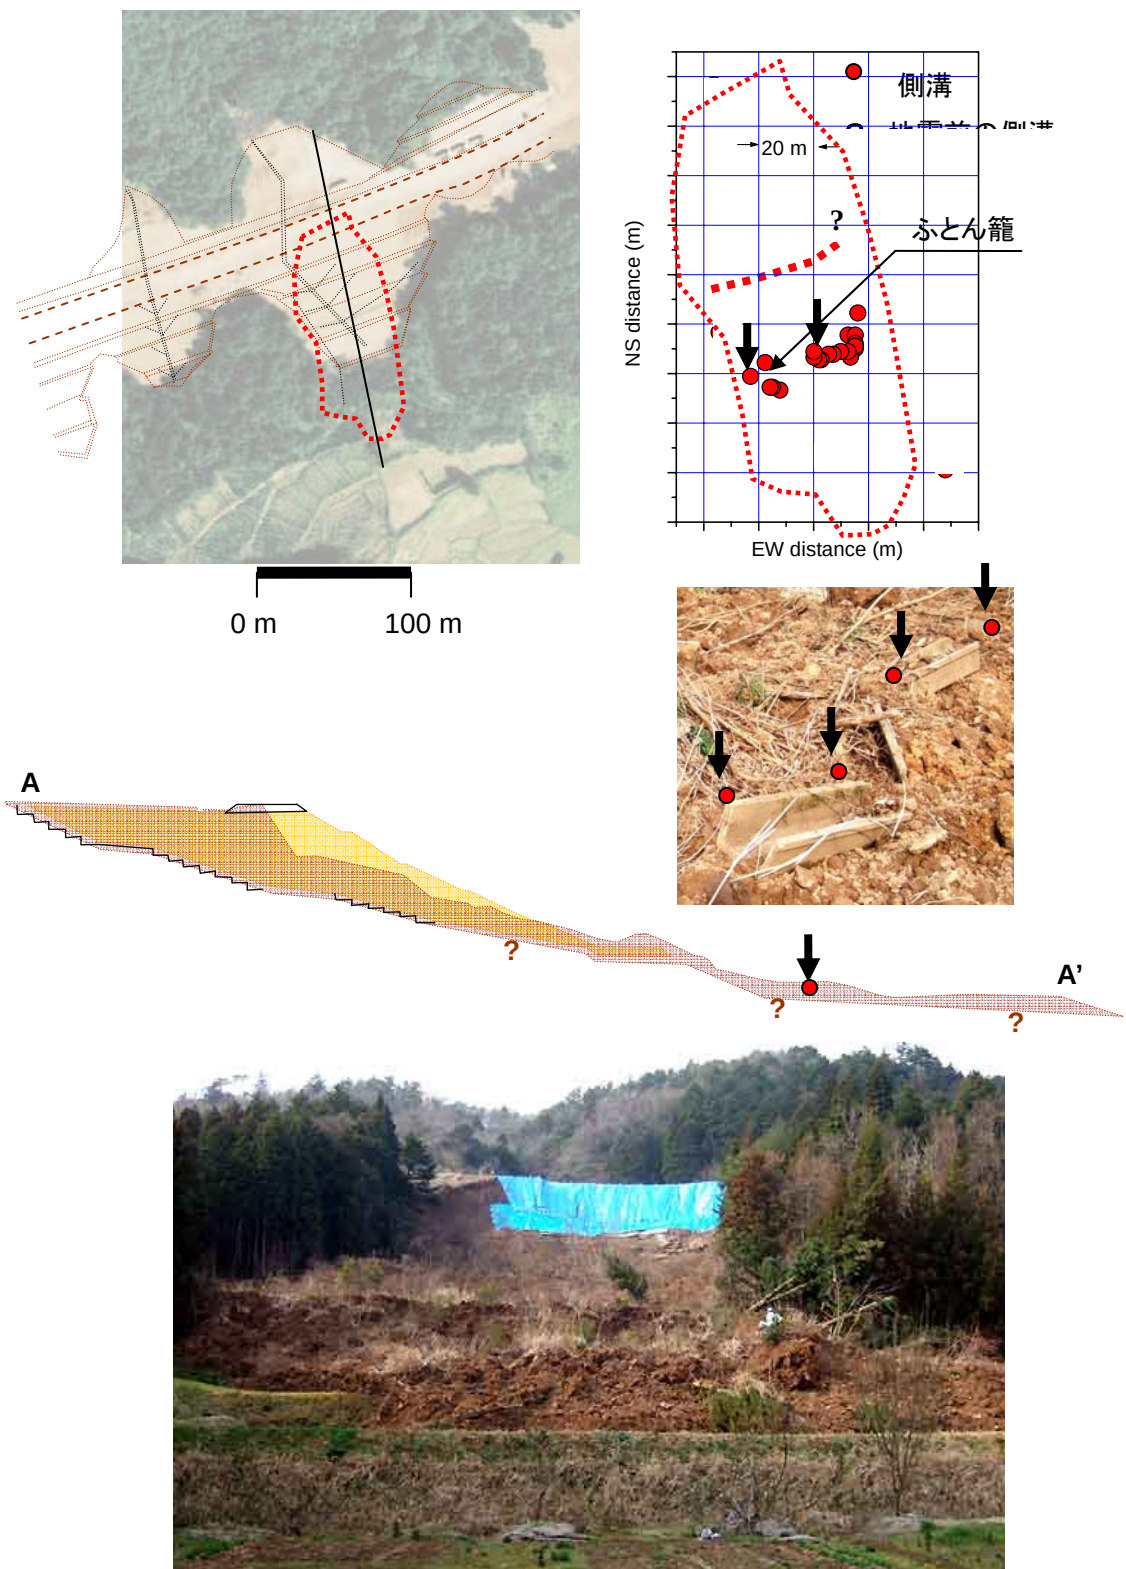
崩壊した南東向（上り）車線から崩壊土砂末端まで 170m 程度におよぶ。盛土部には風化の進んだ凝灰角礫岩が嵌っている。崩壊土砂下端部では安山岩の円礫も確認された。崩壊土砂上横断方向に不規則に並んだ側溝と、その側溝列西側にふとん籠が載っている。本来の位置がわかれば、土塊の移動量の推定に使える。施工時図面では明確にその位置は特定できない（平成になって施工されたとする情報もある）が、末端の位置からしてもおおよそ 40m 程度移動したと推定。

図 2. 豊川橋南西 (N37°5'58", E136°48'58") : 側溝は下から 2 段目の崩壊土砂上横断方向に不規則に並ぶ。側溝の位置および崩壊土砂の縁辺部概形 (図右上) は GPS にて計測。航空写真 (左上) は 1975 年撮影。これに当時の平面図を重ねる。崩壊土砂概形 (図中段) は石川県道路公社調査資料より転載。

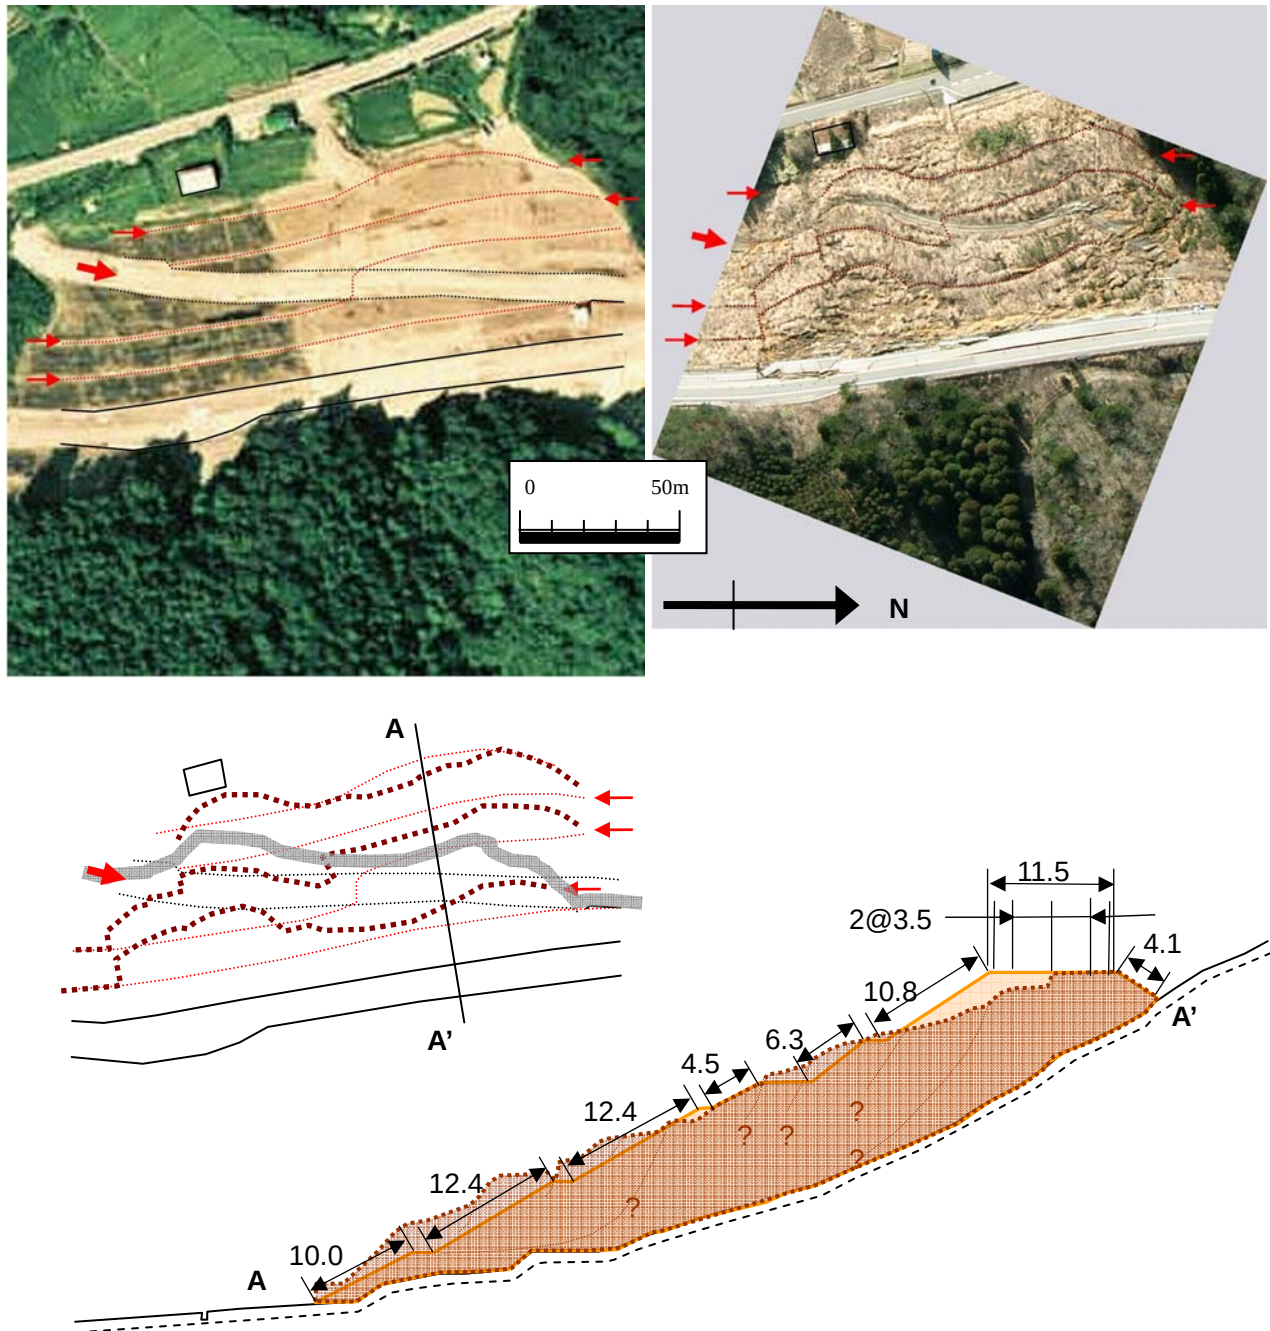
1975 年撮影の航空写真を地震直後のオルソ画像 (中日本航空撮影) と比べると小段のラインから盛土斜面の移動状況が計測できる。斜面は 2 箇所大きく前方に押し出していて、特に南側 (図 3 左側) 中腹でその移動量が 20~30m 程度と最も大きい。これより上部では引張りが卓越し、下部では圧縮されている。外見から同じような法面が続いているが変形に差異が生じているのは沢筋の水の処置、本来の地山との関係、など様々な要因の寄与が考えられる。

図 3. 豊川橋北 (N37°6'17", E136°49'15") : 1975 年撮影の航空写真 (図左上) と地震直後のオルソ画像 (図右上 : 中日本航空撮影) の双方に小段のラインが明瞭に撮影されている。この地点をカバーする 60% 重複の隣接航空写真から立体的な情報の抽出が可能であろう。

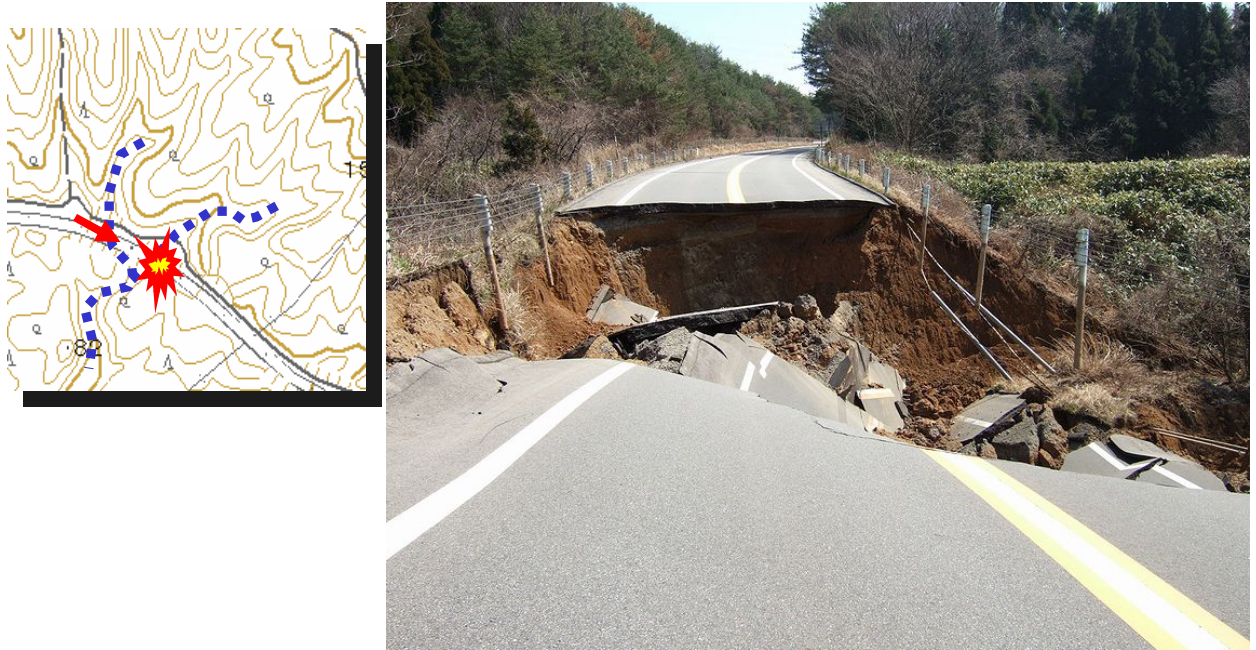
図 4. 豊川橋北 (N37°8'19", E136°50'33" : 図 1 中第 3 地点)

沢渡り部の盛土崩壊 (図 1 中の地点 1) : 下端部は沢を覆って堆積する崖錐ごと移動している可能性もある。崩壊土砂は脆い凝灰角礫岩を含み、両脇から湧水、移動した法先部分は西側から来る沢水をせき止めている。

仮復旧が急がれているが、本復旧のためには被害原因を特定できる調査が必須である。盛土に限らず土木構造物の機能はその変形に大きく支配されるため、早期の調査では地上計測に加え航空写真などを活用しての土砂の移動の実態を的確に把握し今後これを伝えることが望まれる。また本格調査に当たっては盛土・地山境界部の状況、排水、沢水処理の状況など地盤内部に立ち入った必要な情報の把握が重要である。地山の一部を巻き込んでいるのであれば崖錐の物性や堆積状況にも注意が必要である。

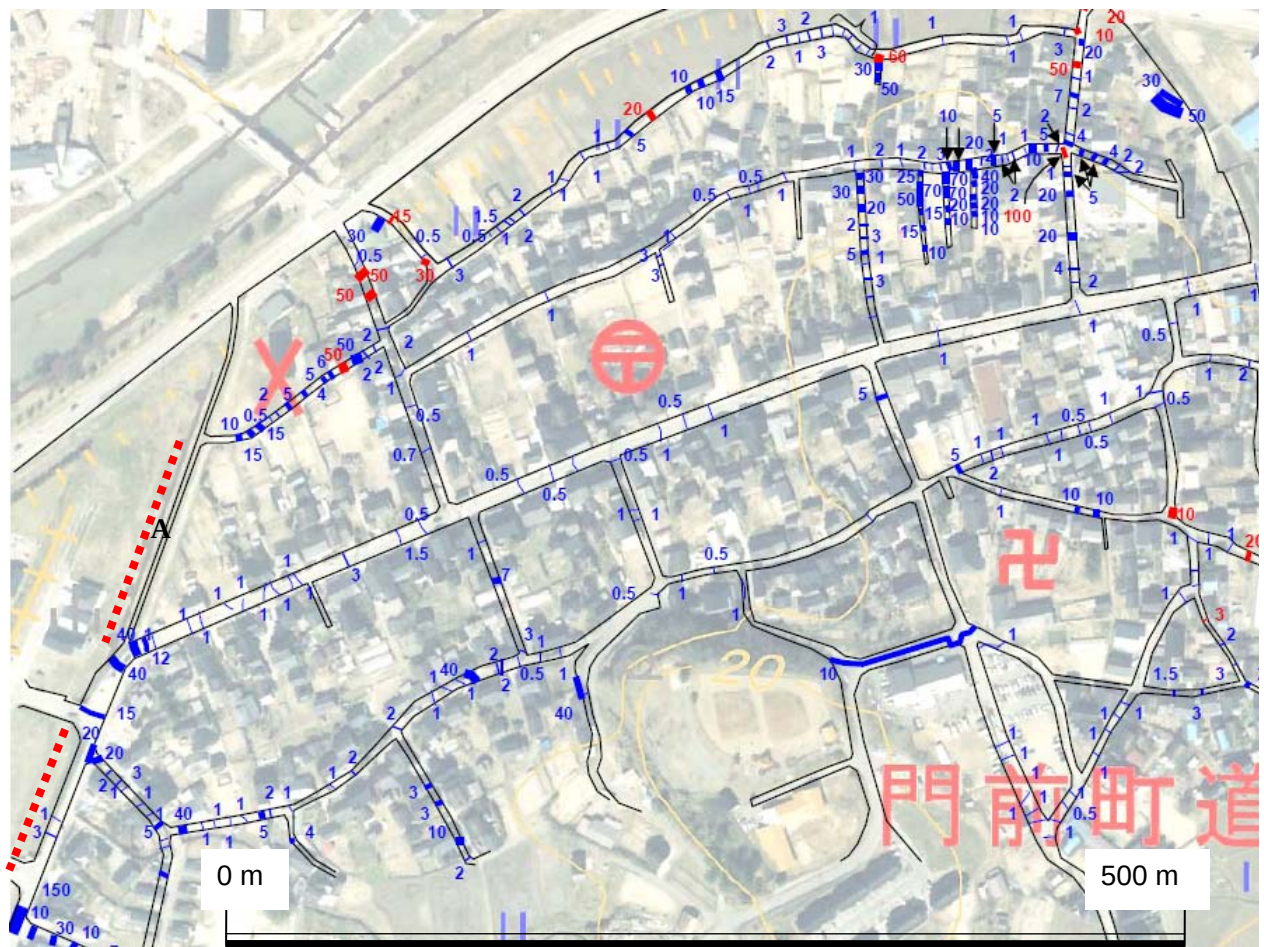
門前町道下地区の舗装道路に生じた引張、圧縮亀裂の幅と位置の分布を図 5 に示す。青線が引張、赤線が圧縮（単位は mm）亀裂である。圧縮の多くは舗装面の圧座の形で現れる。左右で亀裂幅が異なったもの、また横ずれ成分の確認できるものもあるが紙面サイズの制約で主要な変形である横断方向の亀裂開口（平均値）のみを記述している。多くの家屋には自家用の井戸があり、確認した 18 箇所の井戸の平均水位は地表面から-2m 程度である。地震によって水枯れを起こしたもののや噴砂や噴泥痕があるものもあり、亀裂の集中する地域で液状化の複数の痕跡が認められる。大半の地域では開口亀裂が卓越するが 1946～1947 年米軍撮影の航空写真（図 7）で旧河道と認められる部分に沿って地盤の圧縮痕跡（図 5 中赤破線、図 8 など）がある。家屋被害をこの亀裂分布図に重ねたものを図 6 に示す。倒壊した家屋（赤丸）の多くが舗装亀裂の卓越する地域に集中する一方、大きくせん断変形し大破した家屋（黄丸）は道下地域全体に認められる。家屋倒壊と地盤変形の関係については継続的に精査している。

図 5. 門前町道下地区の舗装面に現れた亀裂分布：単位は mm。

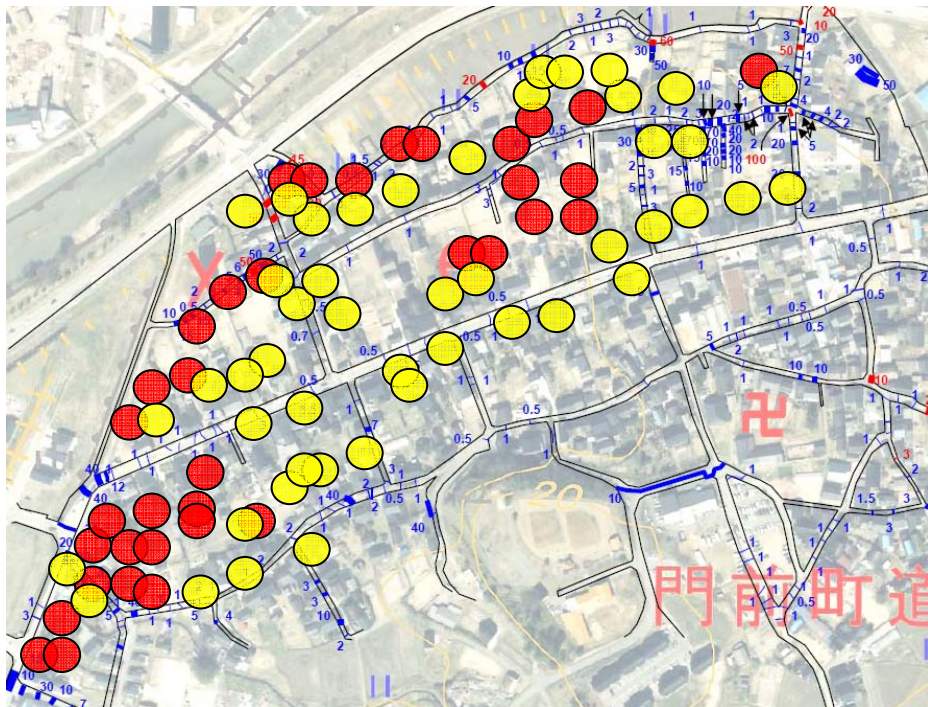
図 6. 被害家屋の分布：黄丸はせん断変形した家屋、赤丸は倒壊に到った家屋。黄丸が広範囲にわたって確認できる一方で、赤丸は亀裂の多く認められた移動域に集中している。

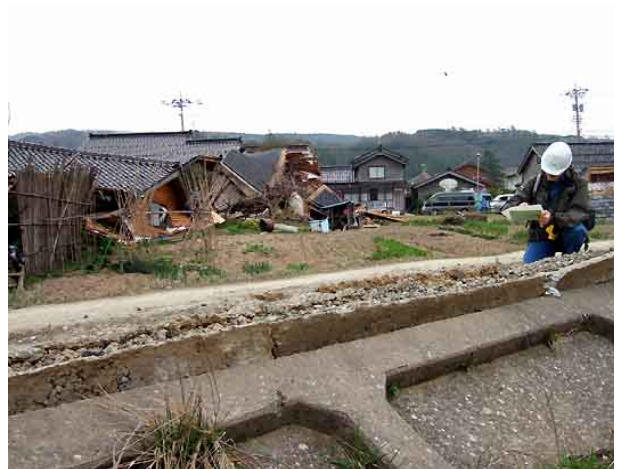
図 8. 背面盛土の押し出し（図 5 中 A 地点）
